**RAPPORT**  
**Verkennd bodemonderzoek**  
**Pater Thijssenstraat (ong.) te Zijtaart**

Aeres Milieu projectnummer AM19210

In opdracht van BRO heeft Aeres Milieu B.V. een verkennend bodemonderzoek uitgevoerd op de locatie:

| Adres onderzoekslocatie | : Pater Thijssenstraat (ong.) te Zijtaart |

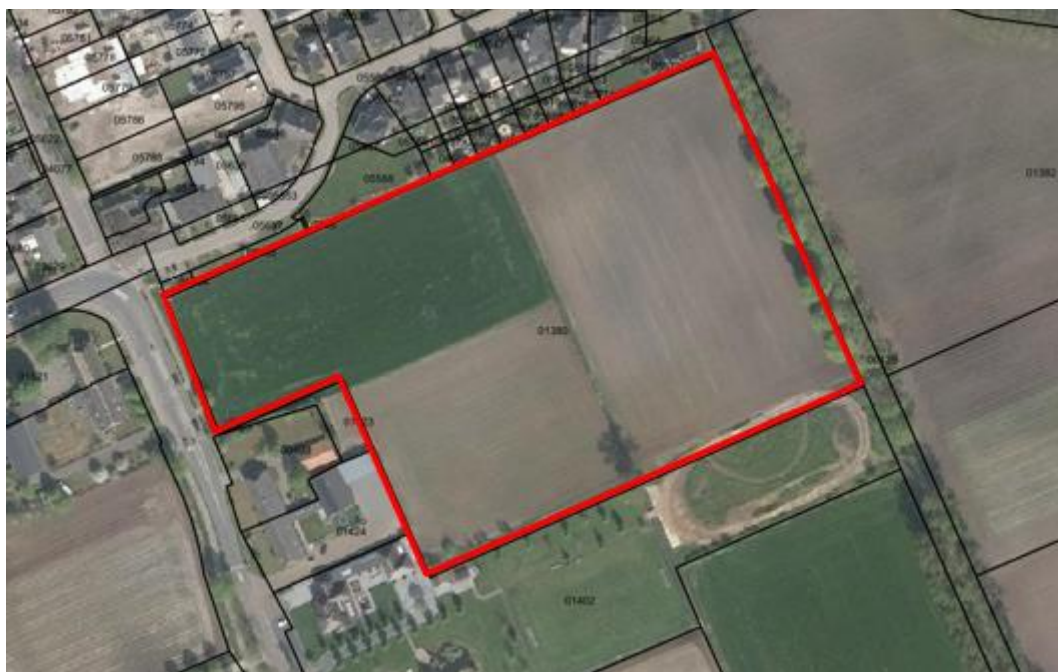
Afbeelding 1: globale begrenzing onderzoekslocatie (bron luchtfoto: PDOK-viewer)

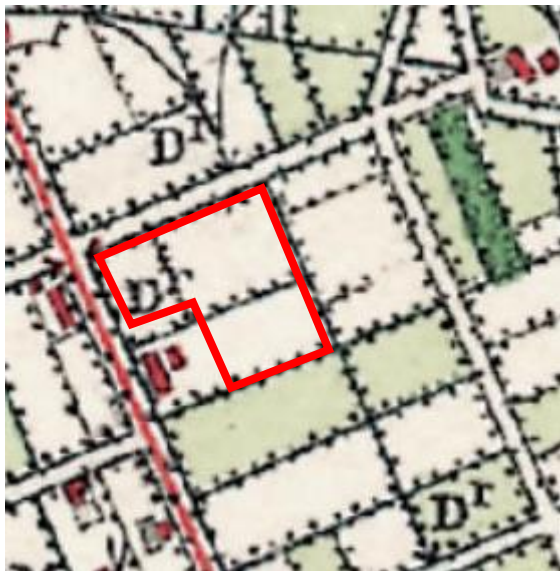
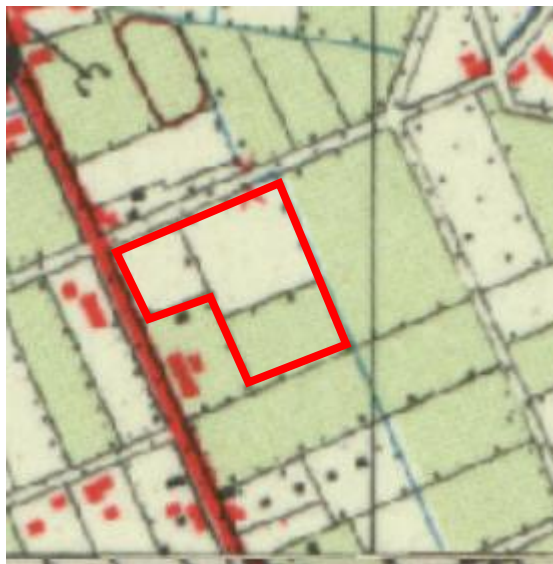
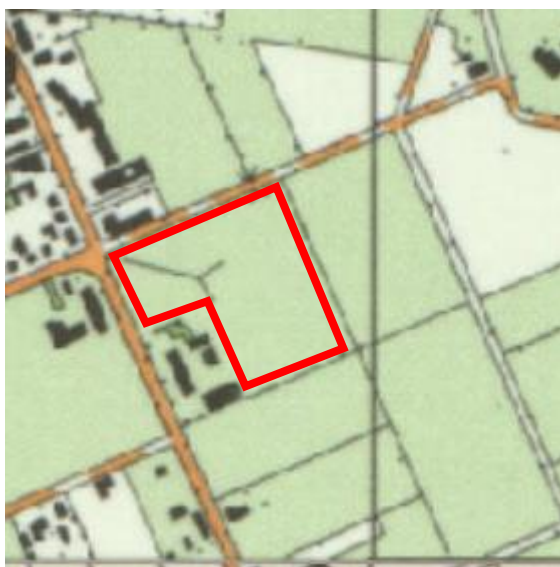
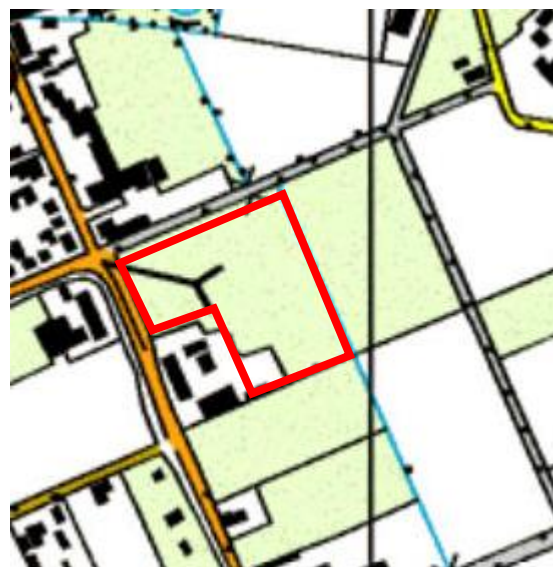
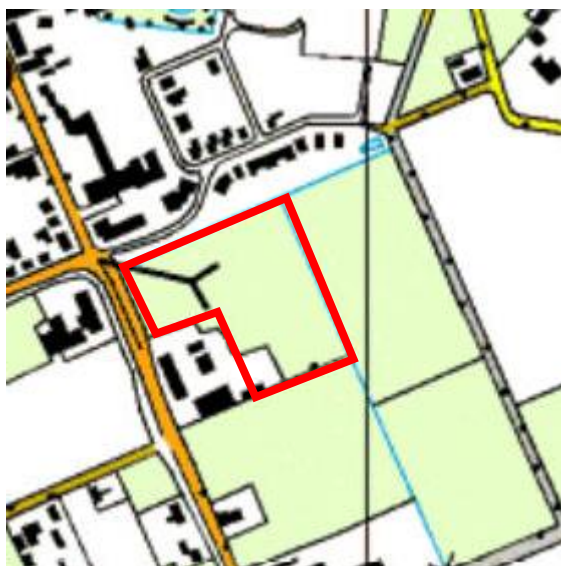
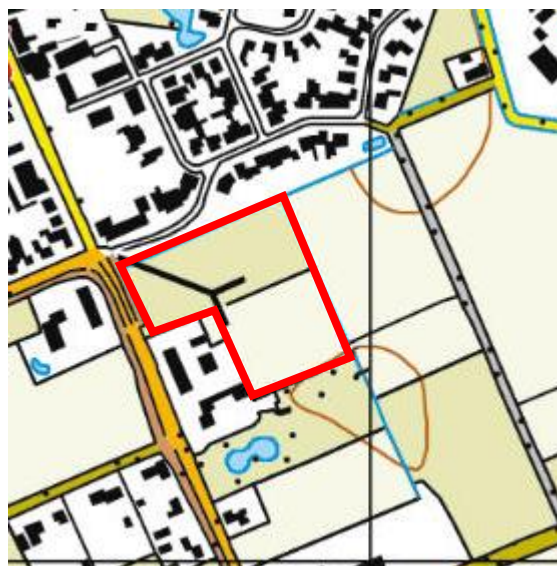
Uit kaartmateriaal van de geraadpleegde historische kaarten is af te leiden dat de onderzoekslocatie omstreeks 1900 onbebouwd is en in gebruik is als agrarisch bouwland. Op het perceel ten zuidwesten van de onderzoekslocatie is in 1900 reeds bebouwing aanwezig. Op de kaart uit 1988 is te zien dat deze bebouwing verder uitgebreid is met een pand in de zuidwesthoek van de onderzoekslocatie. Voorts is ten noorden van de locatie meer nieuwbouw (woningen) zichtbaar. De onderzoekslocatie is nog steeds agrarisch in gebruik. Op de kaart uit 2003 is noordelijk een rij nieuwe woningen zichtbaar aan de Pastoor Thijssenstraat. De kaart uit 2018 geeft de huidige situatie weer (met een wijziging in de bebouwing op het perceel ten zuidwesten van de onderzoekslocatie).

Afbeelding 2a t/m 2f: geraadpleegde historische kaarten (bron kaarten: topotijdreis.nl)
