**Verkennd bodem-, asbest- en asfaltonderzoek**

Vlagheide ongenummerd te Schijndel

Kadastrale gegevens: Gemeente Schijndel, sectie P, nummer 67 en 68

Projectnummer: 20221161  
Datum: 15 maart 2022

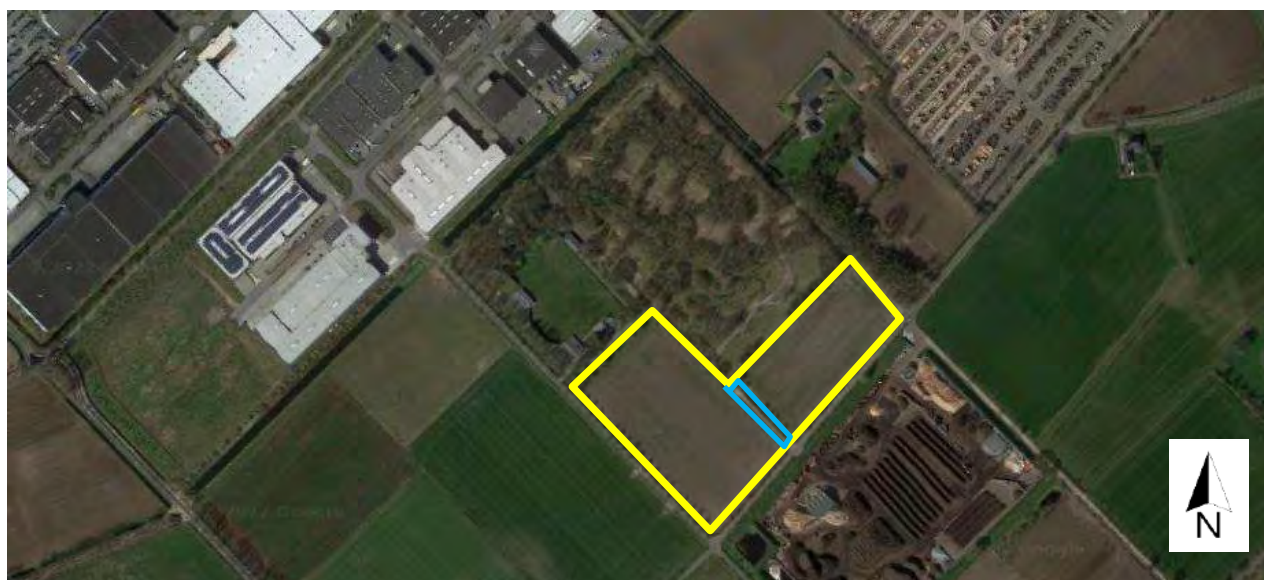
Figuur 1: ligging onderzoekslocatie (geel omlijnd) en de asfaltweg (blauw omlijnd)

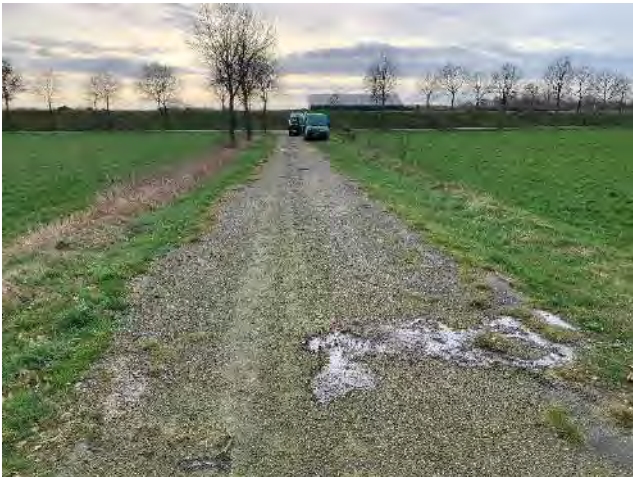
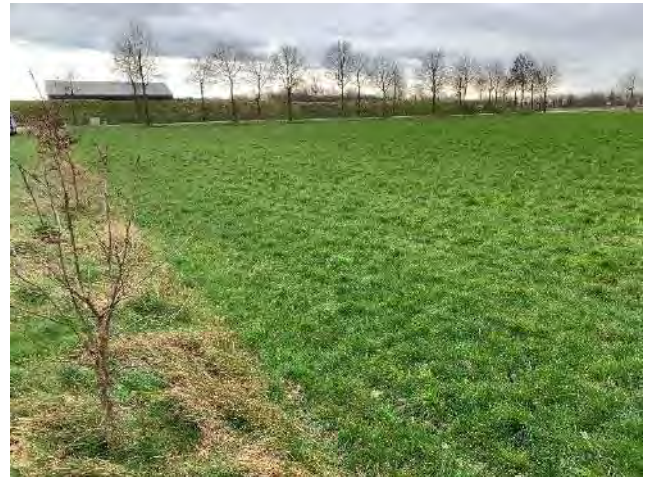
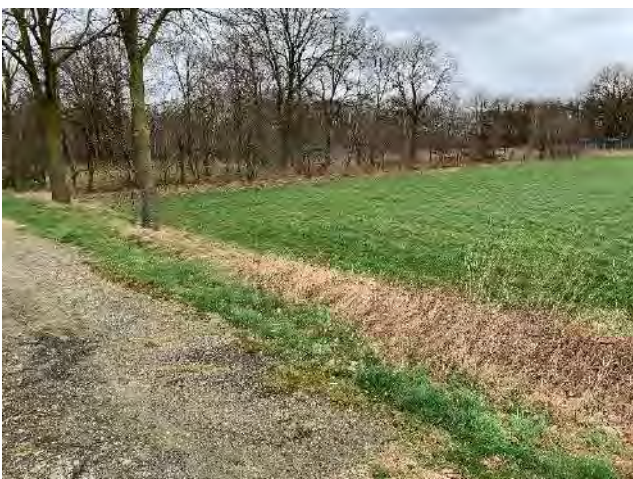
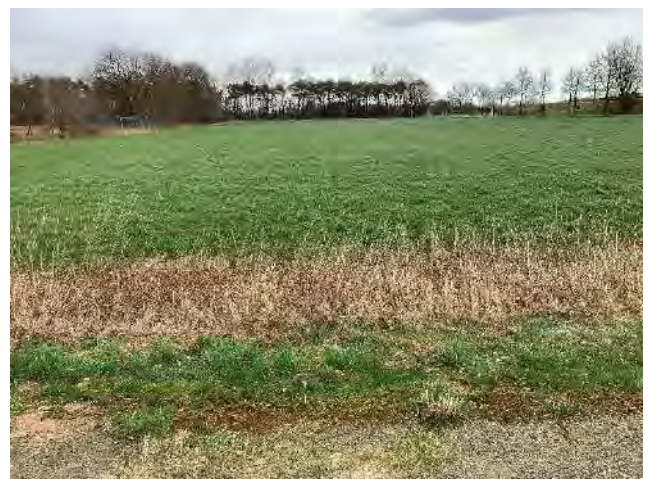
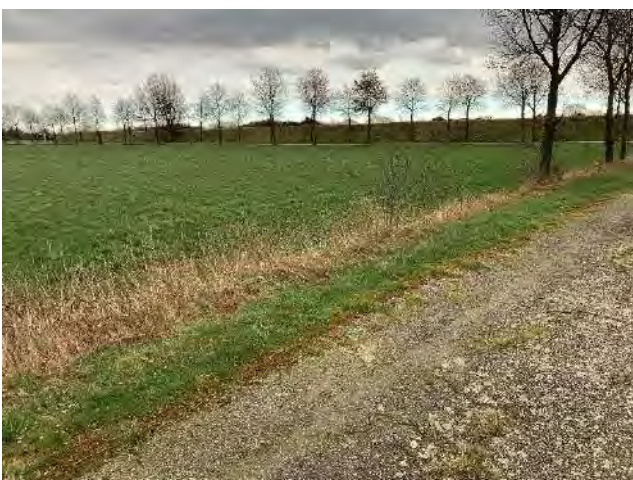
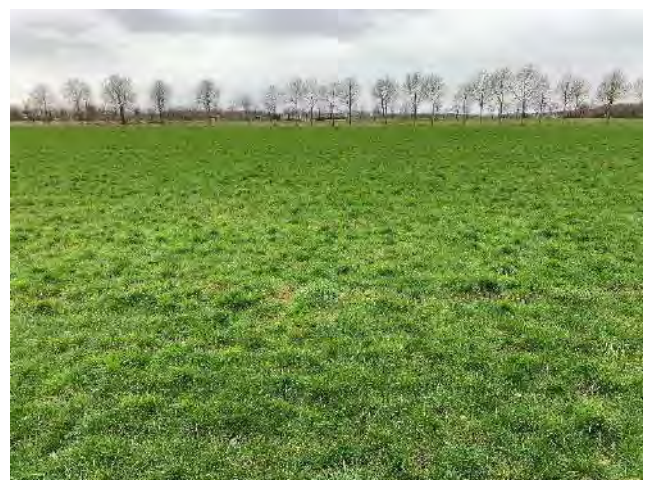
Tijdens de terreininspectie zijn geen bijzonderheden waargenomen. Voor een indruk van de locatie wordt verwezen naar de situatietekening in bijlage 2 en de locatiefoto's in bijlage 3.

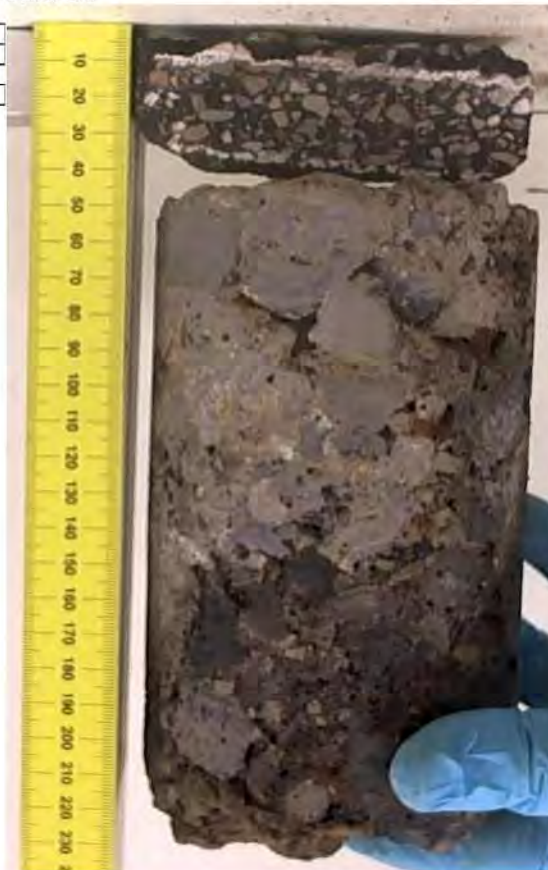
## Profiel foto

| Aantal lagen | 3 |

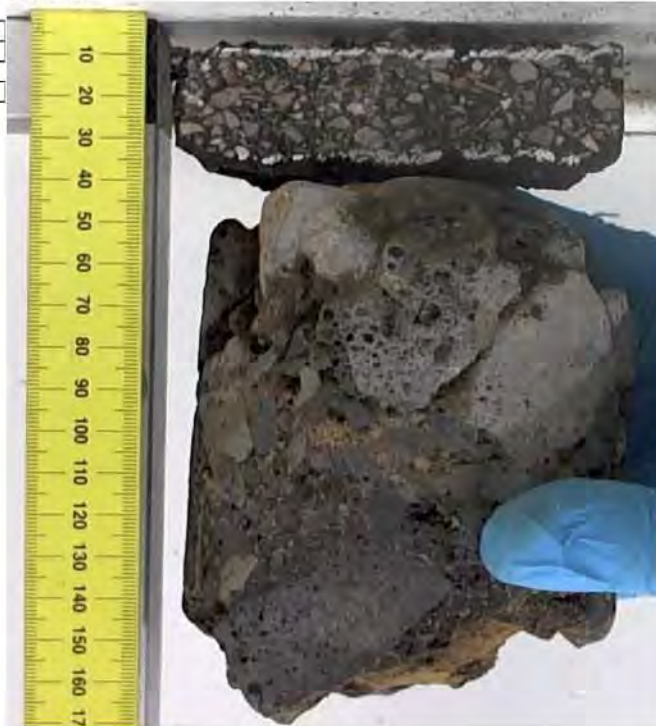
## Profiel foto

| Aantal lagen | 3 |

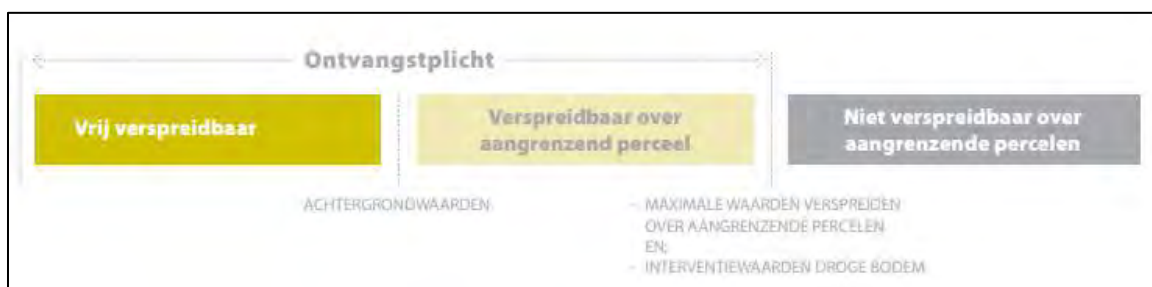
Figuur 4. Verspreiding van baggerspecie op het aangrenzend perceel (T5).

Voor het verspreiden van baggerspecie over de aangrenzende percelen dient de baggerspecie te voldoen aan de 'Maximale waarden' voor verspreiden. Deze waarden zijn gebaseerd op de msPFAS-toets (meer stoffen Potentieel Aangetaste Fractie van lagere organismen). Daarnaast mag de kwaliteit van de baggerspecie de interventiewaarden voor droge bodem niet overschrijden. Aanvullend gelden de volgende voorwaarden;

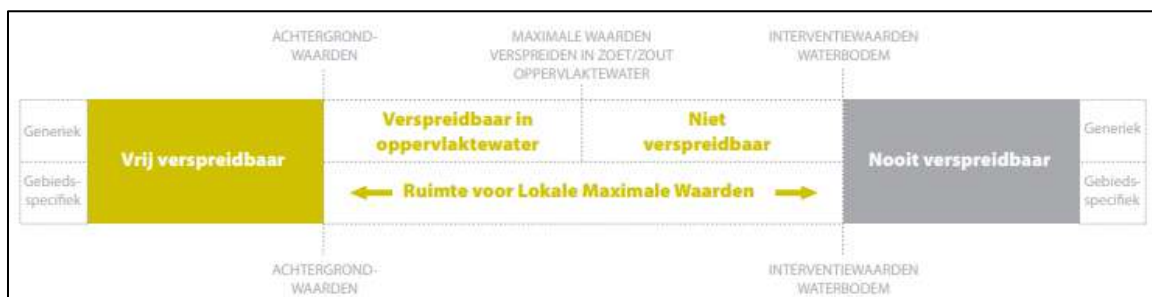
Figuur 5. Verspreiden van baggerspecie in zoet of zout oppervlaktewaterlichaam (T6 respectievelijk T7).

Het verspreiden van baggerspecie in zoet oppervlaktewater is bedoeld om het watersysteem weer op orde te brengen. Getalsmatig is dit dezelfde norm als de grens tussen klasse A en B bij toepassen in oppervlaktewater. Voor het verspreiden van baggerspecie in zout oppervlaktewater geldt een andere normering dan bij verspreiden in zoet oppervlaktewater. Er vindt onder andere geen correctie plaats voor het bodemtype.

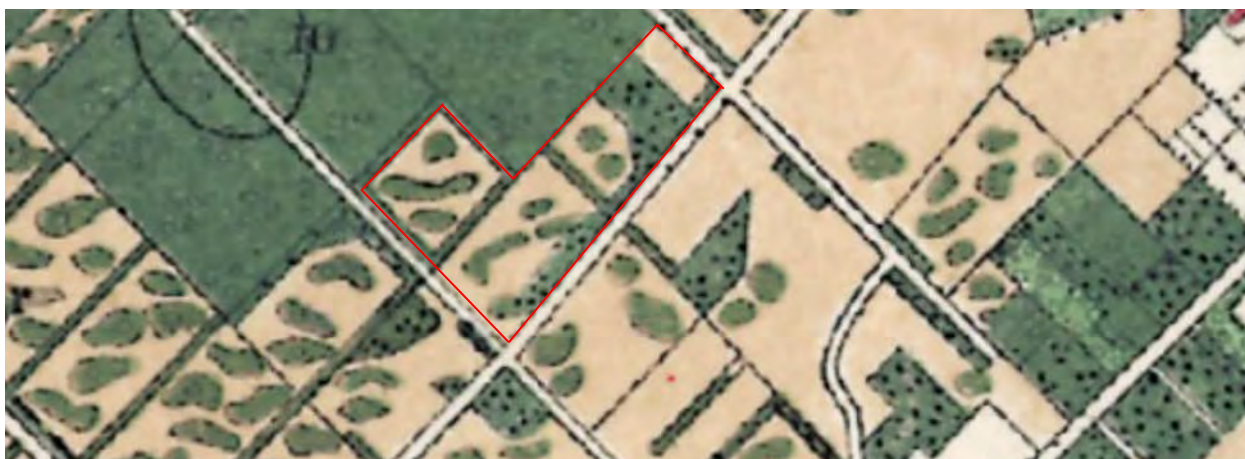
Volgens historisch topografisch kaartmateriaal is de onderzoekslocatie tot op heden onbebouwd en onverhard geweest. Tot circa 1940 zijn de percelen grotendeels bebost geweest. Dit is weergegeven in figuur 3.

Figuur 3: Overzicht onderzoekslocatie, circa 1930

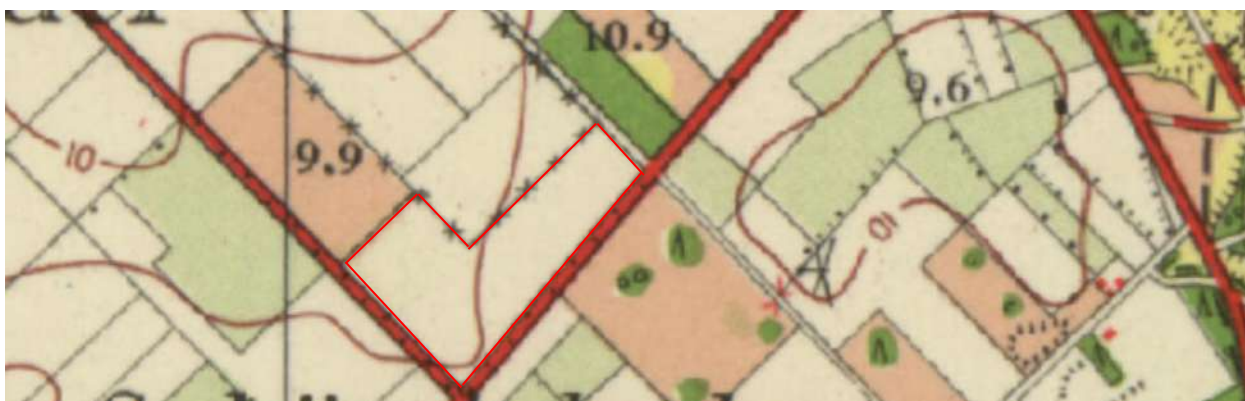
Tijdens de Tweede Wereldoorlog is noordwestelijk van de onderzoekslocatie een zogenaamd MOP-locatie (militaire opslagplaats) ingericht. Het terrein staat hedendaags bekend als Vlagheide 4. De situatie in deze periode is weergegeven in figuur 4.

Figuur 4: Overzicht onderzoekslocatie, circa 1950

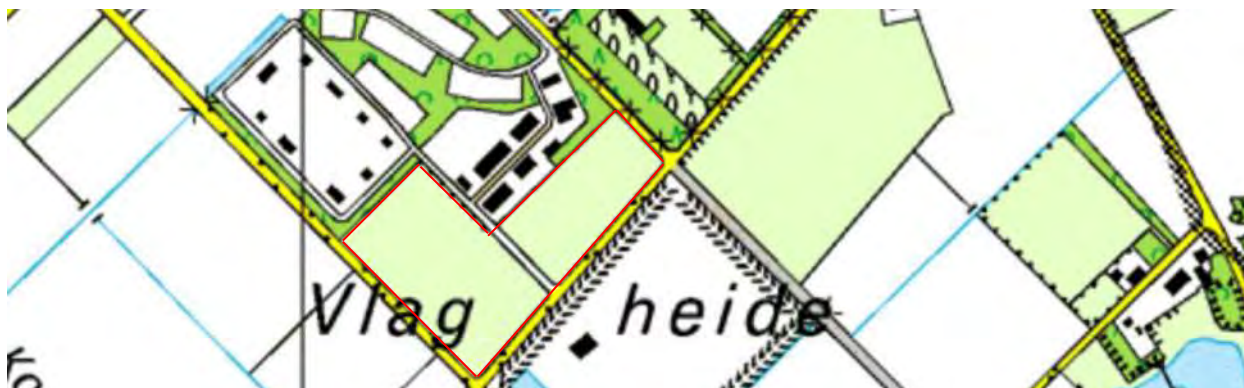
Tot op heden is het terrein niet veranderd. De MOP-locatie is hedendaags nog aanwezig op het aangrenzende terrein. In figuur 5 is de huidige situatie afgebeeld.

Figuur 5: Overzicht onderzoekslocatie, circa 2005
