# Toetsing Wet natuurbescherming (Wnb) Nader onderzoek vleermuizen en vogels sloop en renovatie woningen Wonen Noordwest Friesland

*Gorredijk, november 2017*

**Wonen Noordwest Friesland**

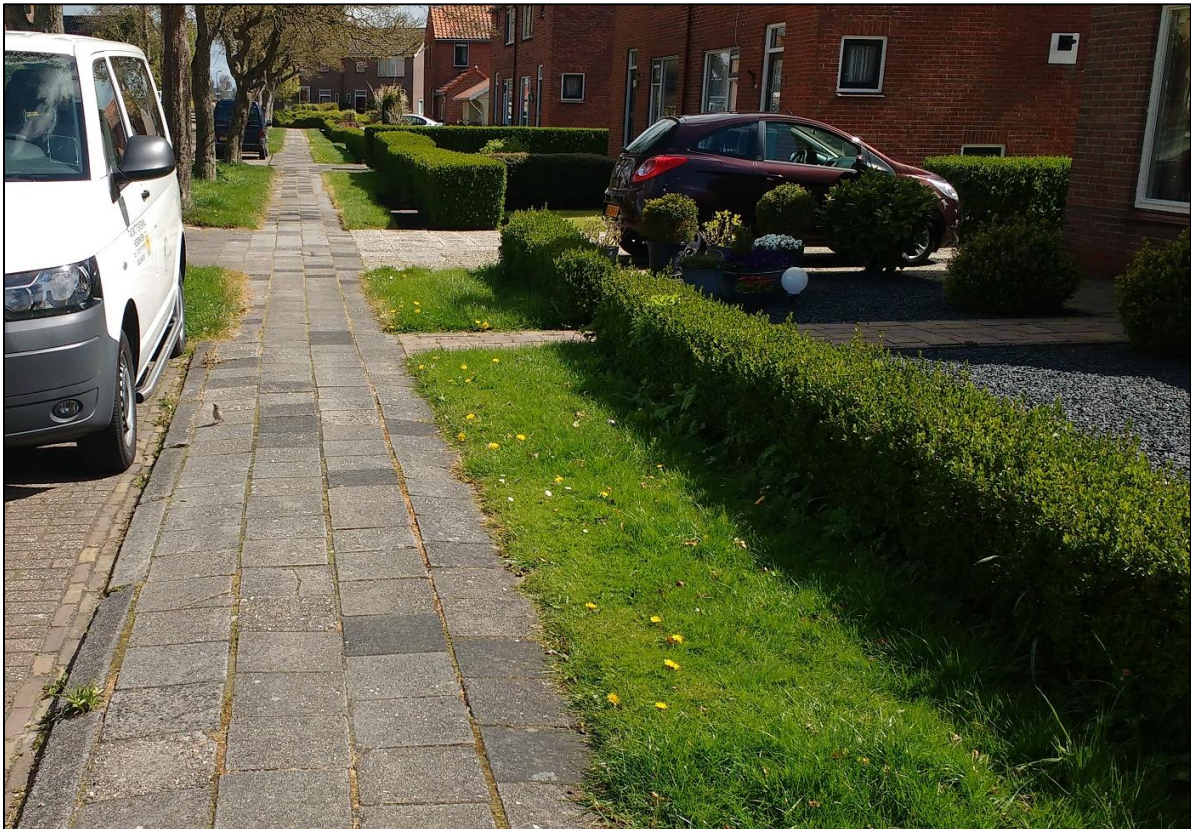
Figuur 3.1. Foeragerende huismus aan de G.A. van Dalenstraat te Achlum.

In Achlum zijn geen verblijfplaatsen van huismussen aangetroffen. Wel waren tijdens de onderzoeksronden diverse foeragerende huismussen in de straat aanwezig (figuur 3.1) en zat er een territoriaal mannetje in een boom voor de woning aan de G.A. van Dalenstraat 10. Van deze dieren zijn verblijfplaatsen vastgesteld in de tegenover gelegen woningen aan (in ieder geval) de G.A. van Dalenstraat 3, 5 en 15. Op de schoorsteen van de G.A. van Dalenstraat 8 en 10 was tijdens de tweede onderzoeksrunde een paartje kauw aanwezig. Of deze hier daadwerkelijk een nest hadden is niet vastgesteld. Nesten van de kauw zijn beschermd gedurende het broedseizoen.

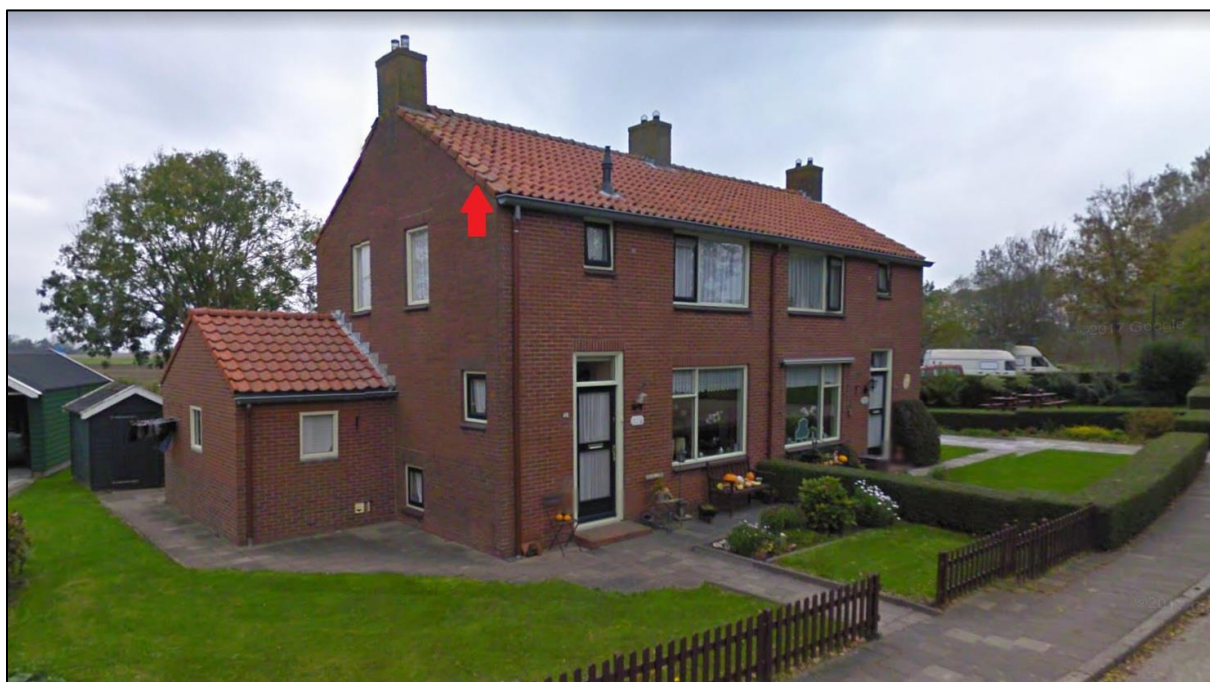
Figuur 3.4. Locatie verblijfplaats laatvlieger Dorpsstraat 12 te Schalsum.
