Gemeente: Waadhoeke (voorm. Littenseradiel Oorspr. functie: boerderij)

Plaats: Spannum

Adres: Felsumerleane 32

**Objectgericht waarderingskader: De waardebeoordeling van het afzonderlijk gebouwde object t.o.v. andere objecten.**

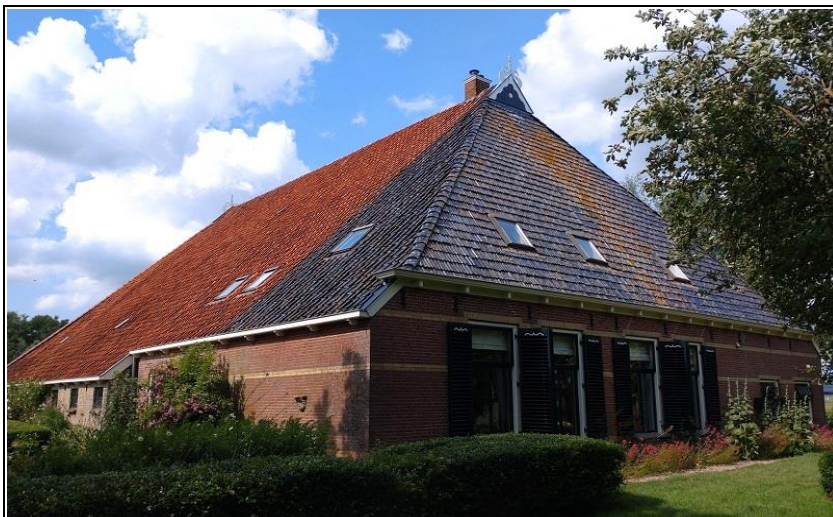
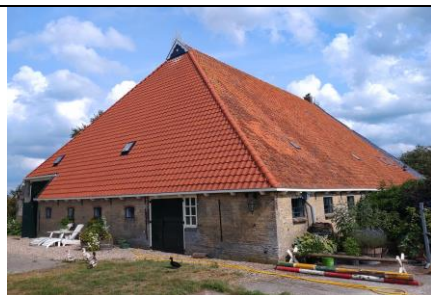
| begrippenkader | relevant | specifiek | toelichting |
|---|---|---|---|
| betekenis van de contour m.b.t. het object als zodanig | ■ | | een bouwlaag hoge stelp onder schilddak |
| kenmerkende eigenschappen van de massa-opbouw | ■ | | samenstelling van de hoofdvolumes: homogene stelboerderij |
| specifieke kenmerken in de vormbehandeling | ■ | | kantige vorm op rechthoekige plattegrond, iets breder staldeel |
| kenmerkend / karakteristiek materiaalgebruik / -toepassing | ■ | | kruisverband metselwerk, houten vensters, gegolfde fr. En oh pannen |
| karakteristieke detaillering / ornamenten | ■ | | enkele oorspronkelijke persienens, 3 typen stalen stalvensters |

helaas is het achterdakvlak voorzien van nieuwe VH pannen. Fraaie gebintconstructie de boerderij is in 2007 door de boerderijstichting uitgeroepen tot "Fryske Pleats fan it jier 2007"

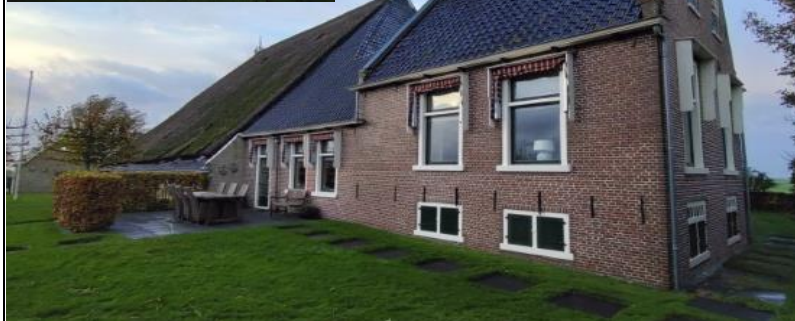
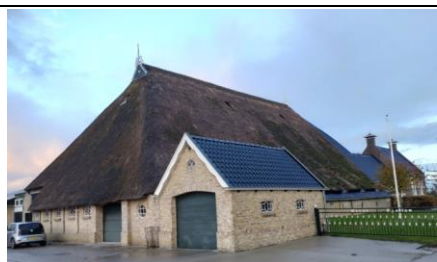
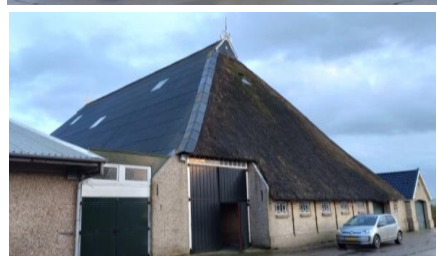
Gemeente: Waadhoeke Oorspr. functie: boerderij "Great Tjallum"  
 Plaats: Tzum Huidige functie: boerderij  
 Adres: Wommelserweg 84 MIP-code: geen

| begrippenkader | relevant | specifiek | toelichting |
|---|---|---|---|
| betekenis van de contour m.b.t. het object als zodanig | ■ | | een bouwlaag hoge woning onder zadeldak, schuur onder schilddak |
| kenmerkende eigenschappen van de massa-opbouw | ■ | | samenstelling van de hoofdvolumes: samengesteld, kop-hals-romp |
| specifieke kenmerken in de vormbehandeling | ■ | | kantige en thematische vorm op samengesteld grondplan, topschoorstenen |
| kenmerkend / karakteristiek materiaalgebruik / -toepassing | ■ | | kruisverband metselwerk, holle/ VH pannen, riet, stalen/ houten vensters |
| betekenis van de gaafheid m.b.t. de kwetsbaarheid | | | niet meer. Veel vervangen / aangetast in authenticiteit |

wordt technisch onderhouden, helaas in detail historisch onjuist (voegwerk, pannen/riet, vensters) de "nieuwe", met oude steen opgetrokken garage is indifferent evenals de andere bijgebouwen. dakplaten op de noordzijde van de schuur (is reversibel)
