**WMR Rinsumageest B.V.**

Projectnummer : 220821  
Behandeld door : J.J. van der Mei  
Onderwerp : Historisch onderzoek Franeker  
Uw kenmerk : 20221327

Hierbij ontvangt u de resultaten van een historisch onderzoek van de locatie Lycklamastraat 10 in Franeker.

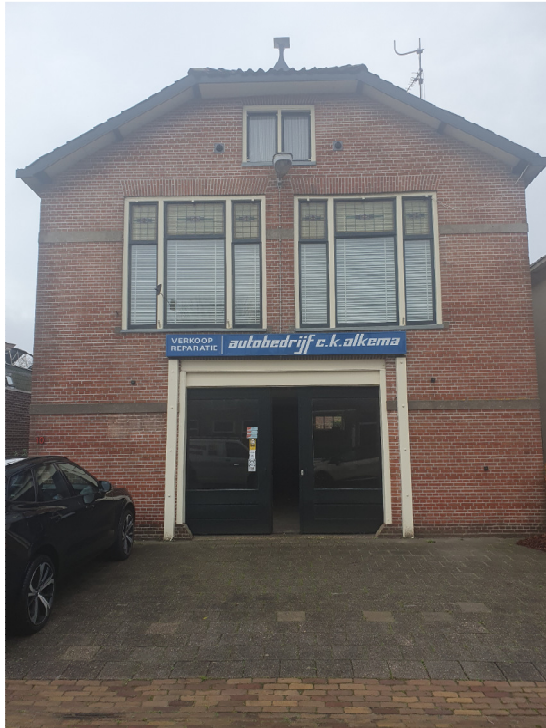
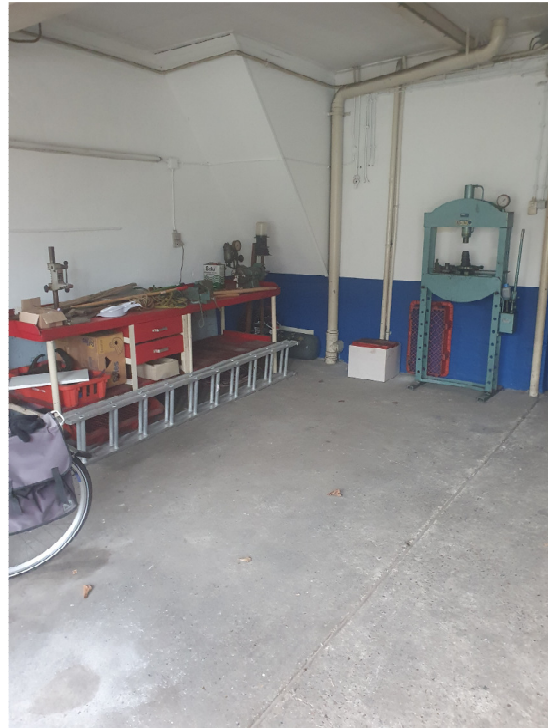
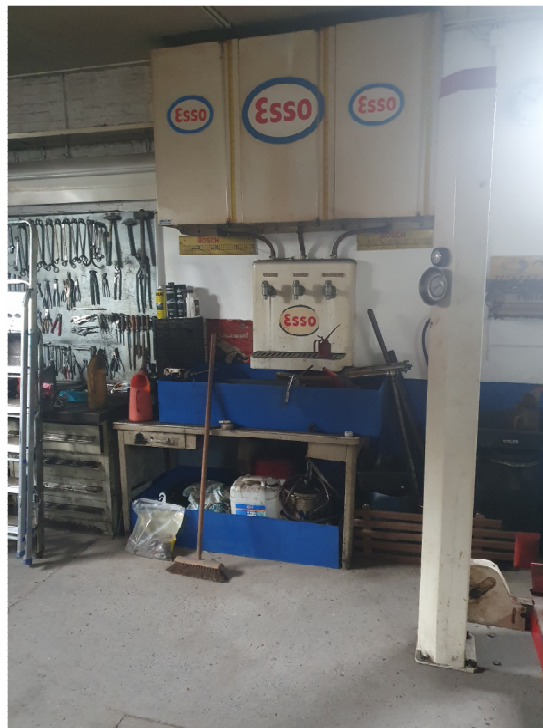
## Bijlage 2

Uit de waarnemingen van het locatiebezoek op 16 november 2022, blijkt dat de betonverharding in een prima staat verkeerd. De begane grond wordt niet meer gebruikt voor autoservice doeleinden. De oliebar en de werkbank zijn nog aanwezig. De eerste verdieping wordt als woning gebruikt.

Foto's van de voorgevel en binnenzijde van het pand aan de Lycklamastraat 10 in Franeker.
