## RAPPORT

### Verkennd bodemonderzoek

### Tussen Scheidingsweg 11 en 13 te Veererveen

**Projectnummer** : 21KL472B

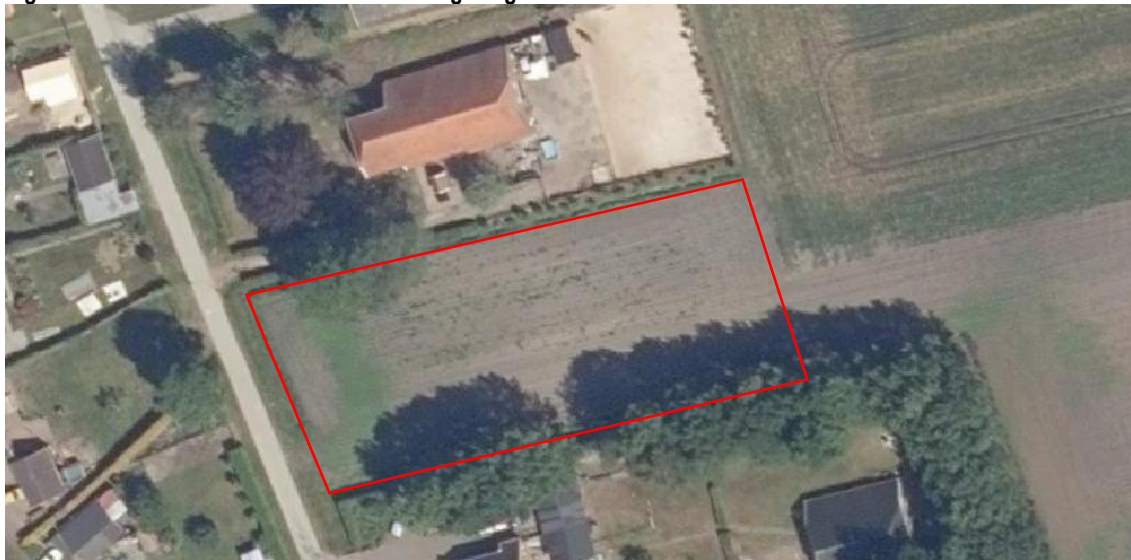
**Figuur 1: Luchtfoto onderzoekslocatie en omgeving**

In figuur 1 is een luchtfoto te zien van de onderzoekslocatie en directe omgeving.

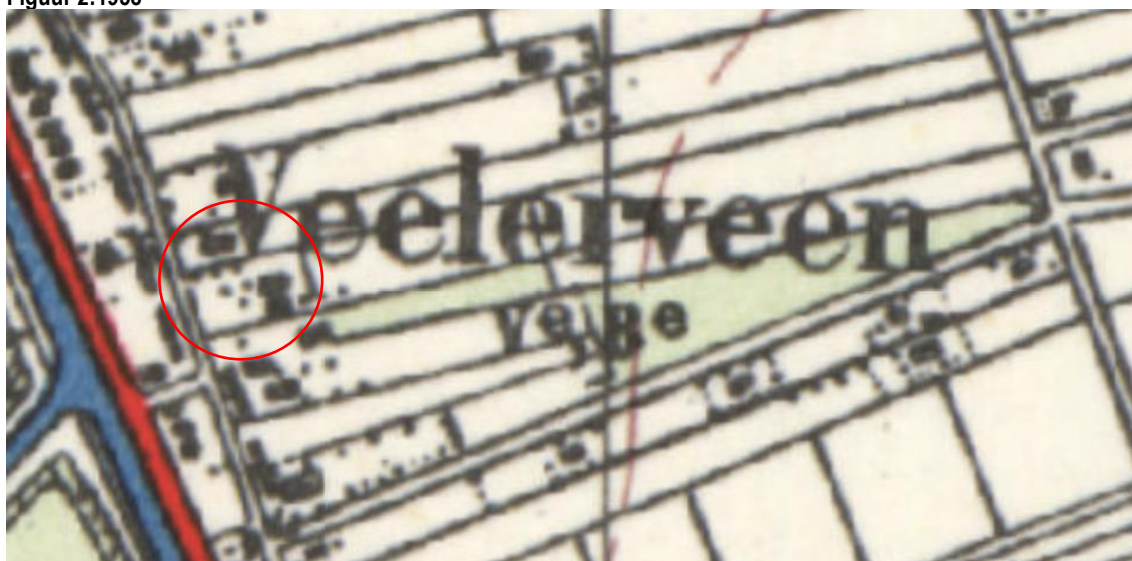
Figuur 2:1958

Uit historisch kaartmateriaal blijkt totdat aan de eind jaren 50' er bebouwing op het perceel was gesitueerd. Echter is door de onduidelijke historisch kaart, figuur 2 niet helemaal duidelijk op welk perceel de bebouwing aanwezig was destijds. Vanaf 1959 is er geen bebouwing meer waarneembaar op de historische kaarten, zie figuur 3.
