Datum 13 DEC. 2013  
Betreft Beschikking proefstalaanvraag

# Rapport geluidonderzoek

# Rapportage brandveiligheid conform NEN 6060/A1

Een publicatie over de brandveiligheid van veestallen, in het kader van risicobeheersing en incidentbestrijding

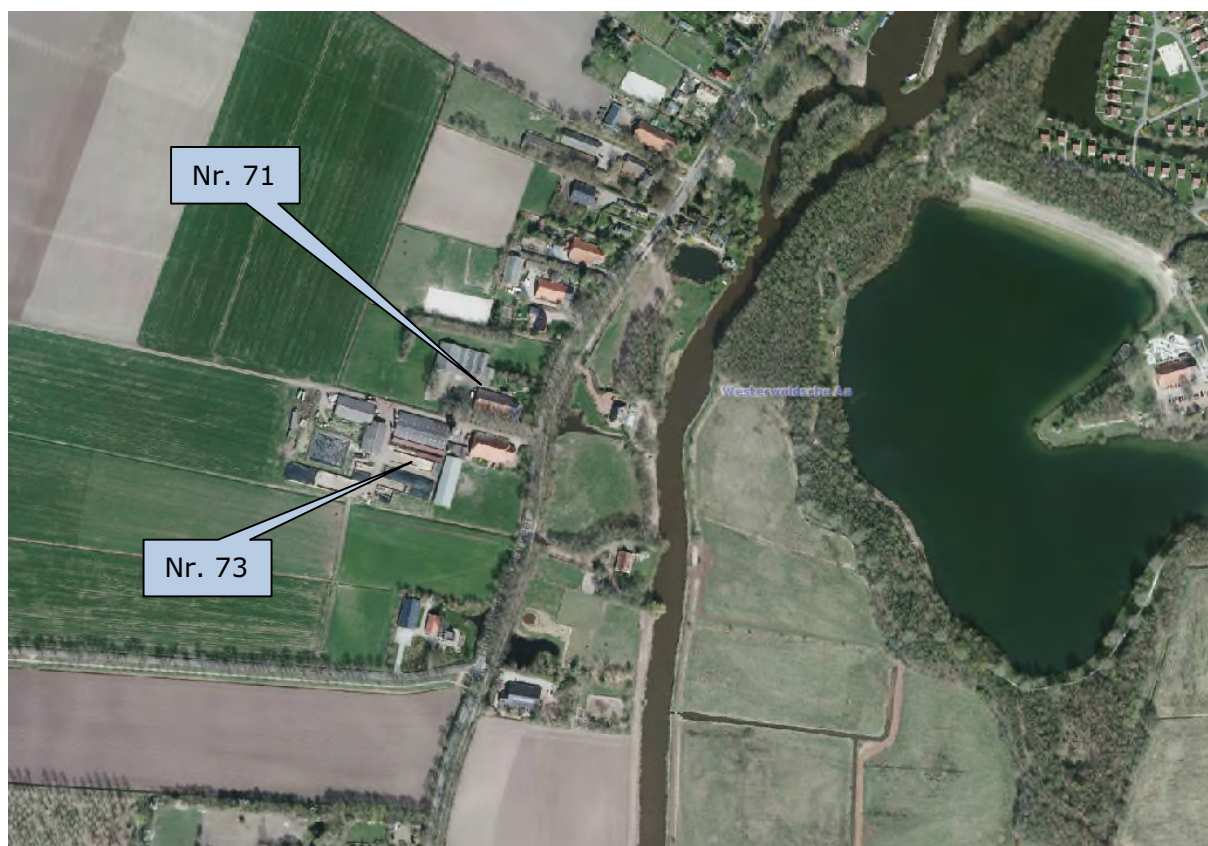
*Figuur 1 Overzicht van het onderzoeksgebied*

'Veehouderijbedrijf Kruijer' is gelegen aan de doorgaande weg Hoofdweg Weddeveer te Wedde. De meest nabijgelegen (woon-) bestemming van derden betreft de bedrijfswoning ten noord van de inrichting. Een overzicht van de inrichting is weergegeven in figuur 1.

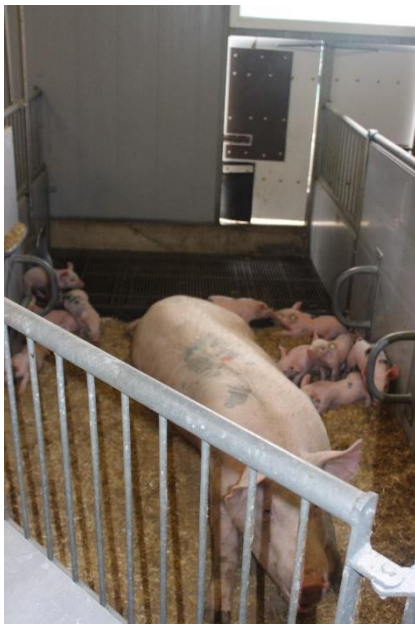
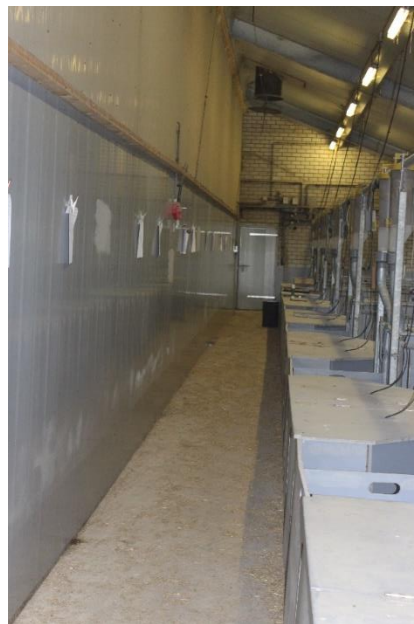
**Afbeelding 2.1** Kraamstal in een biologische varkenshouderij, via een deur aan de achterzijde kunnen de dieren naar buiten (links), werkgang met aan de rechterzijde een rij kraamstallen (rechts)

Moderne stallen hebben meestal een brede, centraal in de stal gelegen werkgang. De afdelingen liggen haaks op deze gang. In oudere stallen ligt de centrale werkgang langs een van de zijgevels, met de afdelingen aan één zijde haaks op de gang.

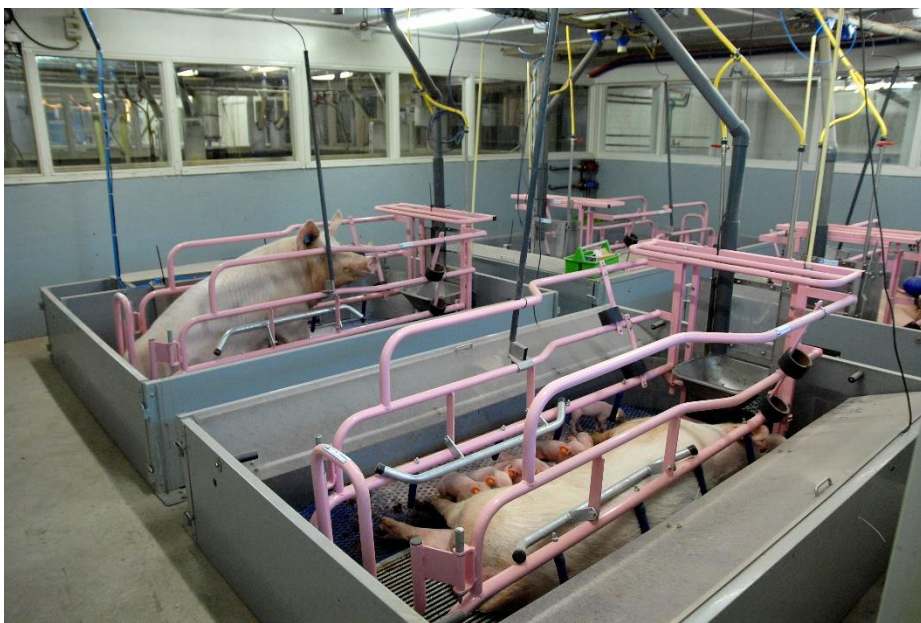
**Afbeelding 2.2** Kraamstal in een varkenshouderij

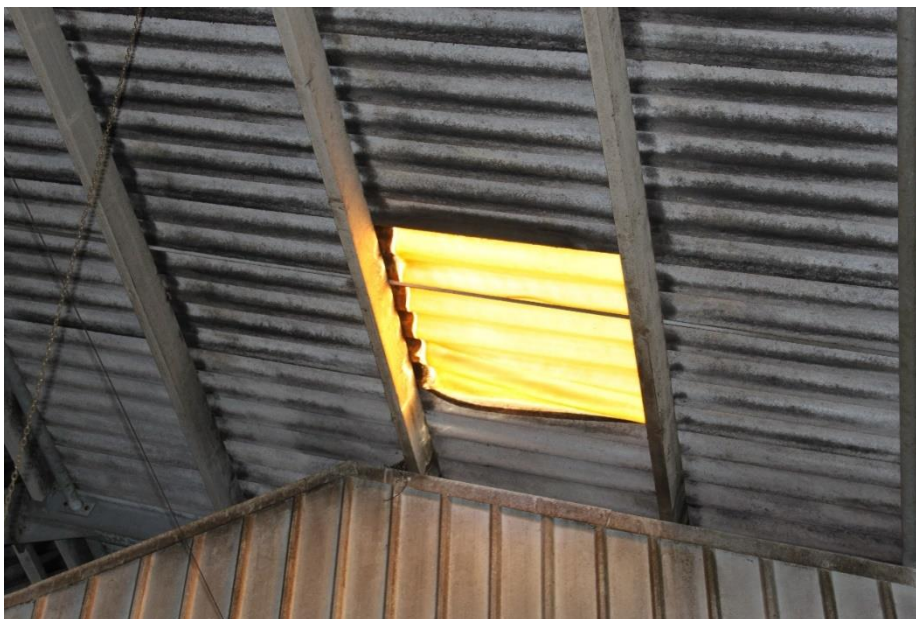
Veelgebruikte bouwmaterialen zijn beton en steen. In moderne stallen wordt voor de binnenmuren ook gebruikgemaakt van kunststof wandpanelen van 5 centimeter dik, die tussen vloer en verlaagd plafond zijn vastgezet. De dakbedekking van moderne stallen bestaat vaak uit geïsoleerde sandwichpanelen. Bij oudere stallen zijn vezelcement golfplaten gebruikelijk, maar ook asbest komt nog voor. De isolatielaag onder het dak bestaat uit harde platen, meestal van PUR, of spuitisolatie direct tegen de dakbedekking.

Afbeelding 2.3 Golfplaten

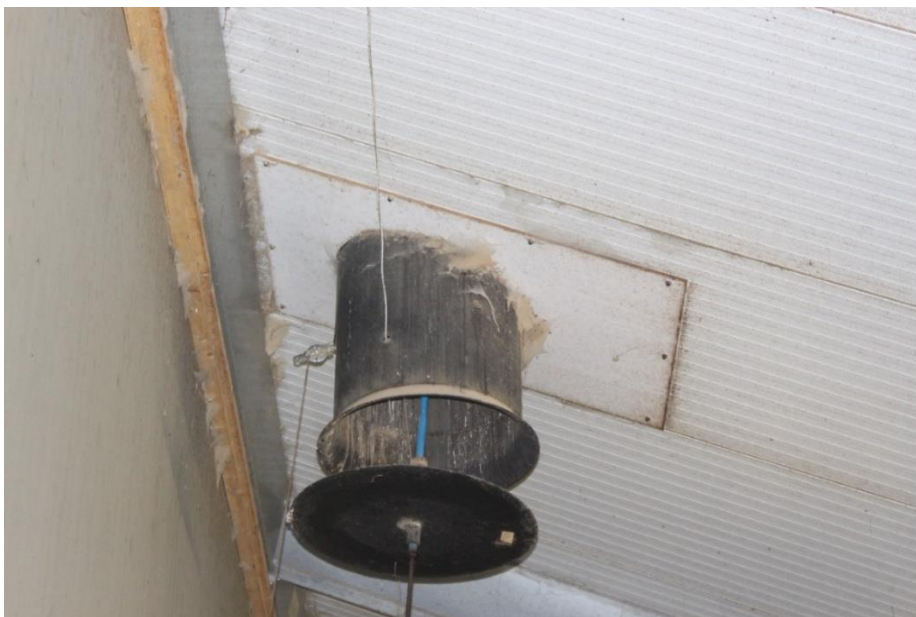
De vleesvarkensstallen die na 2005 zijn gebouwd, hebben vaak luchtwassers (zie paragraaf 2.2.3. Technische installaties). Vleesvarkensstallen zijn verder mechanisch geventileerd. Luchtaanvoer kan op verschillende manieren plaatsvinden: via grondkanalen die onder het leefniveau van de varkens zijn aangebracht of via luchtinlaten hoog in de zij- of topgevel. In het laatste geval wordt de lucht naar een grote, open ruimte boven in de stal geleid en vervolgens via openingen of perforaties in het afdelingsplafond in de afdelingen gezogen. De regelapparatuur voor de ventilatie is gemonteerd aan de wanden in de centrale werkgang bij de afdelingen. In moderne bedrijven kan deze ook centraal vanuit het kantoor worden bediend. In de afdelingen is een meet- en smoorunit aanwezig, waarmee de ingestelde hoeveelheid lucht kan worden doorgelaten naar het centrale afzuigkanaal. De ventilatoren die voor onderdruk in het centrale afzuigkanaal zorgen, zijn vaak in een van de topgevels gemonteerd.

Afbeelding 2.6 Ventilatieschacht in het dak

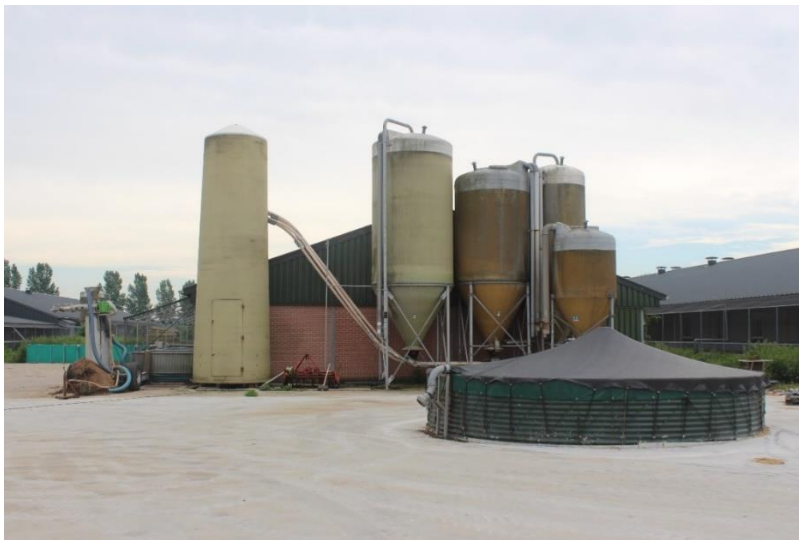
Vleesvarkens krijgen droogvoer of brijvoer. De voerinstallatie staat in de voerkeuken. Transport vindt via buizen plaats. De voerleidingen lopen in de lengterichting van de stal (vlak onder het plafond) door de afdelingen in de stal. Brijvoer wordt verpompt in drukvaste pvc-leidingen, droogvoer via ijzeren of kunststof buizen.

Afbeelding 2.7 Voersilo's, met op de voorgrond een mestsilo

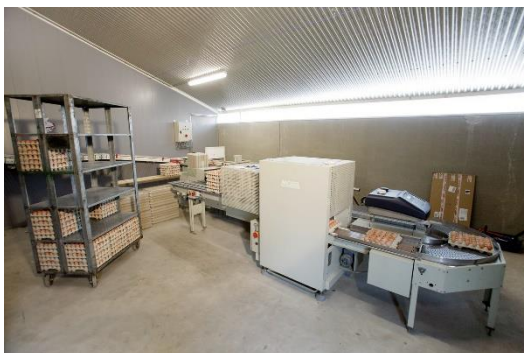
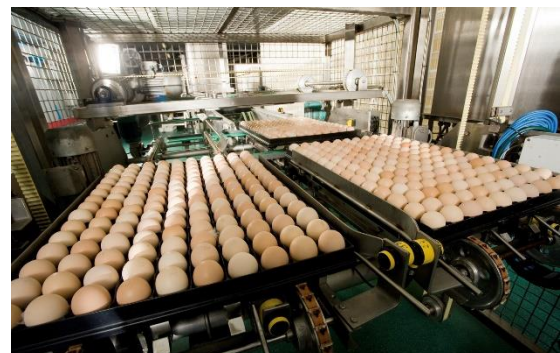
**Afbeelding 2.10 Eier-inpaklokaal (links) en eier-inpakmachine (rechts)**

Voor alle soorten huisvesting geldt dat de ruimte met de inpakmachine voor eieren en de geïsoleerde en soms gekoelde opslagruimte voor de eieren vaak in een apart gebouw is ondergebracht. Voor dit gebouw zijn dezelfde bouwmaterialen gebruikt als voor de stallen. In de centrale ruimte is meestal de apparatuur aanwezig voor de aansturing van eiertransport, voertransport, ventilatie en verlichting. Ook zijn veel stallen voorzien van uitloopeningen, waarbij er vaak een overdekte ruimte naast de stal is.

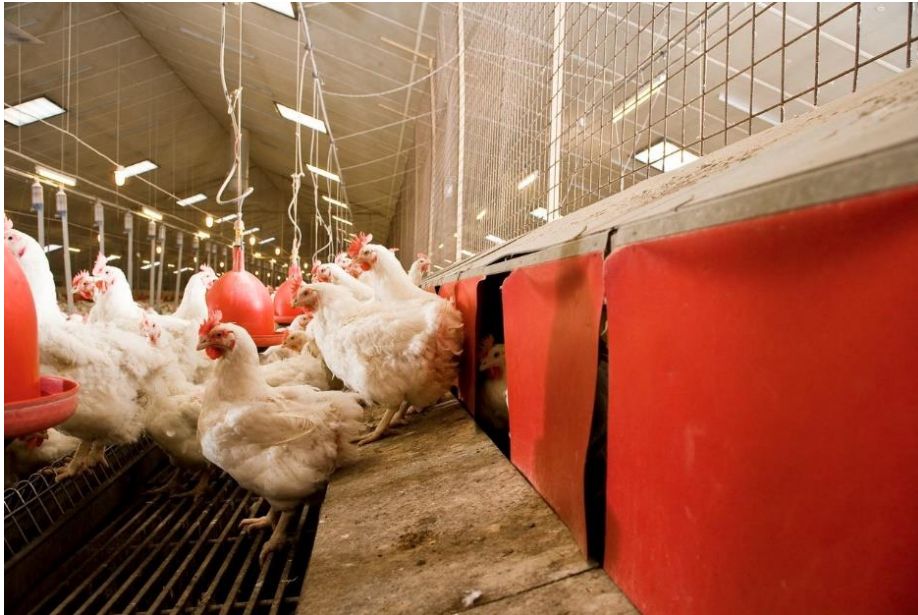
Een scharrelstal bestaat uit een roostervloer die hoger ligt dan de strooiselruimtes aan weerszijden. In het midden van de roostervloer zijn legnesten aanwezig: de beun. Onder de roosters wordt de mest opgeslagen. De mest blijft daar zolang de dieren in de stal aanwezig zijn. Om de uitstoot van ammoniak te reduceren, wordt deze mest belucht. Hiervoor zijn buizen of slangen aangebracht vlak onder de roosters.

**Abbeelding 2.11 Legnesten**

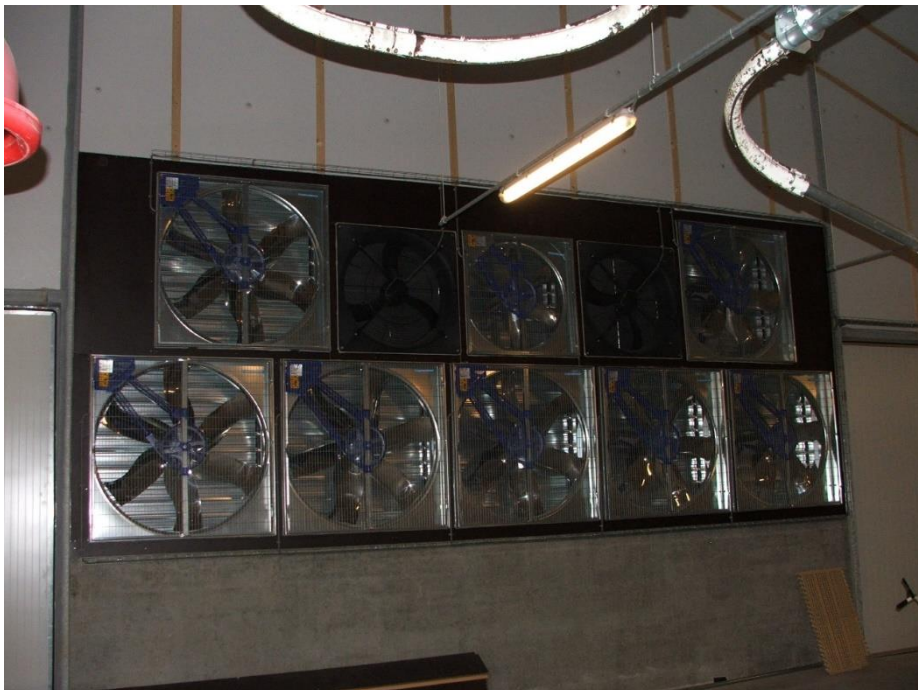
In vleeskuikenstallen zijn voer- en drinkwaterlijnen aanwezig en verwarming. Vaak wordt er verwarmd met een heteluchtkanon. Om de uitstoot van ammoniak te reduceren, zijn technieken ontwikkeld waarbij verwarmingssystemen worden toegepast zonder open verbranding in de stal, zoals heteluchtkanonnen met rookgasafvoer, zogenoemde cv-heaters met ventilatoren, en warmtewisselaars. Dit laatste systeem wordt gevoed met warm water vanuit een cv-ketel of een biomassakachel. De cv-ketel of biomassakachel is daarbij in een aparte ruimte opgesteld.

**Afbeelding 2.13 Ventilatoren in de achterwand**

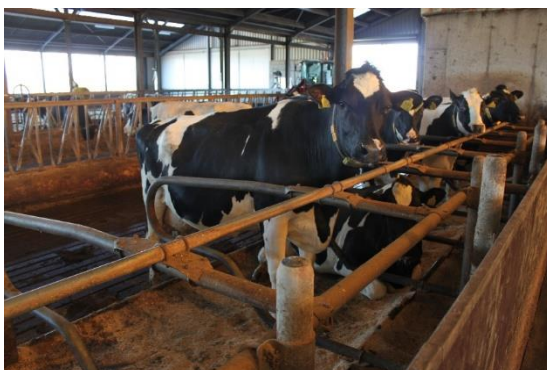
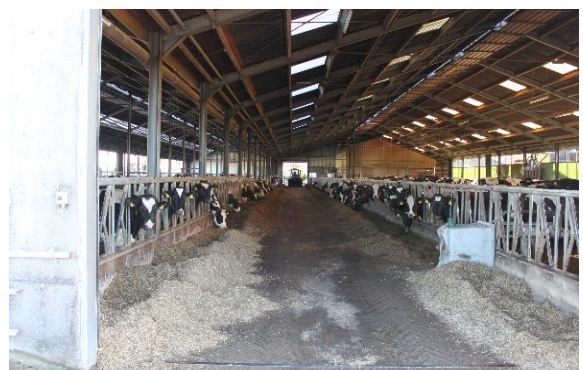
**Afbeelding 2.14 Individuele ligboxen (links) en een melkveestal (rechts)**

- > vreetruimte, een voerhek dat vaak is uitgerust met individuele vreetplaatsen en een vastzetmogelijkheid
- > loopruimte, in de vorm van een betonroostervloer achter het voerhek en in de loopgangen tussen de boxen, de loopruimte wordt vaak gedeeltelijk gebruikt als wachtruimte voor het melken
- > ligruimte, individuele ligboxen voorzien van een zachte bodem en ijzeren boxafscheidingsen.

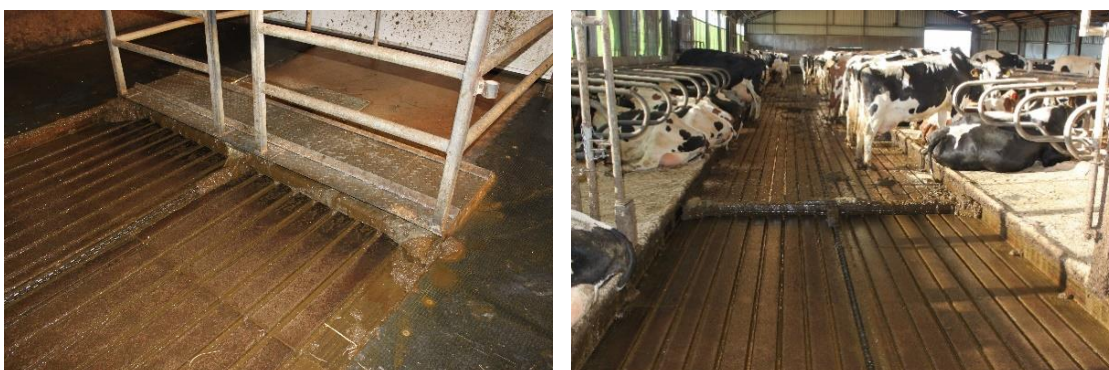
Vrijwel alle melkveestallen zijn volledig onderkelderd en uitgevoerd met diepe mestkanalen voor langdurige opslag van mest (> zes maanden). Vaak is er buiten de stal nog een extra drijfmestopslag in de vorm van een afgedekte mestsilo, een foliebassin of een mestzak. Verder is er een kleine, onafgedekte, maar vloeistofdichte opslag voor vaste mest en voerresten.

**Afbeelding 2.16 Mestkanalen in een melkveestal**

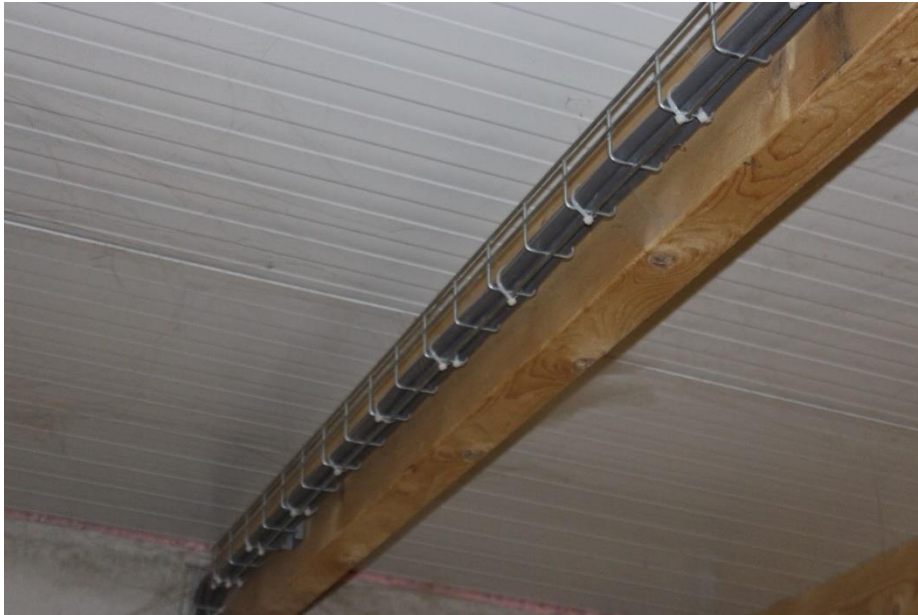
**Afbeelding 3.3 Open kabelgoot, waardoor knaagdieren minder kans krijgen om de bekabeling aan te vreten en beschadigingen eerder zichtbaar zijn**

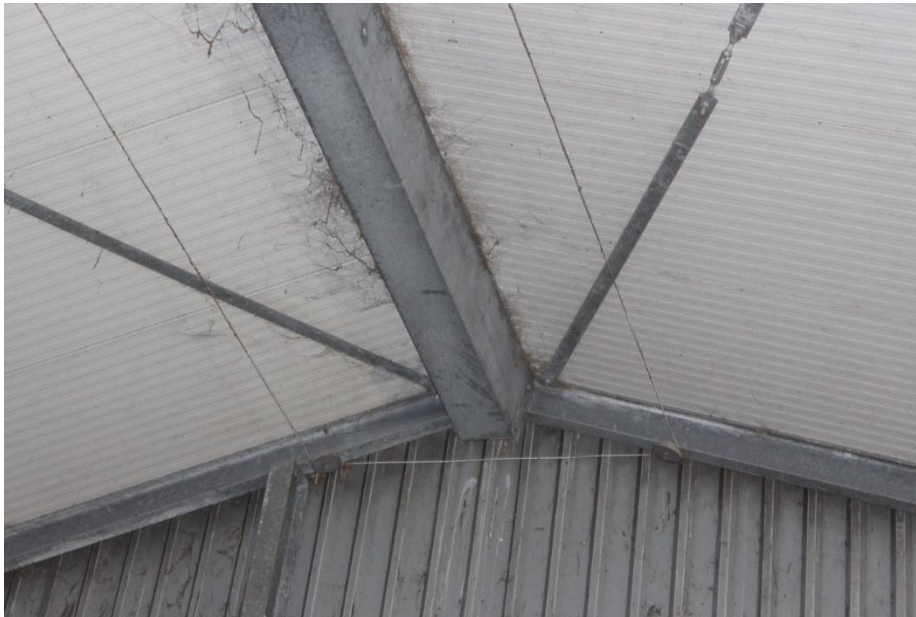
In afgescheiden technische ruimtes is branddetectie door middel van (bij voorkeur) rookmelders, temperatuurvoelers en dergelijke een goede optie. Ook is het mogelijk om klimaatsensoren in de afdelingen die gekoppeld zijn aan een centrale bedrijfscomputer te gebruiken, om vroegtijdige ontdekking van brand mogelijk te maken. Een klimaatsensor die in alarm gaat, kan namelijk een indicatie zijn dat er meer aan de hand is. Let wel: deze sensoren voldoen niet aan de eisen die normaal gesteld worden aan brandmeldsystemen.<sup>24</sup>

**Afbeelding 4.1 Door het aanbrengen van een detectiekoord in de stallen, met een doormelding naar de mobiele telefoon van de eigenaar, is snelle alarmering mogelijk**

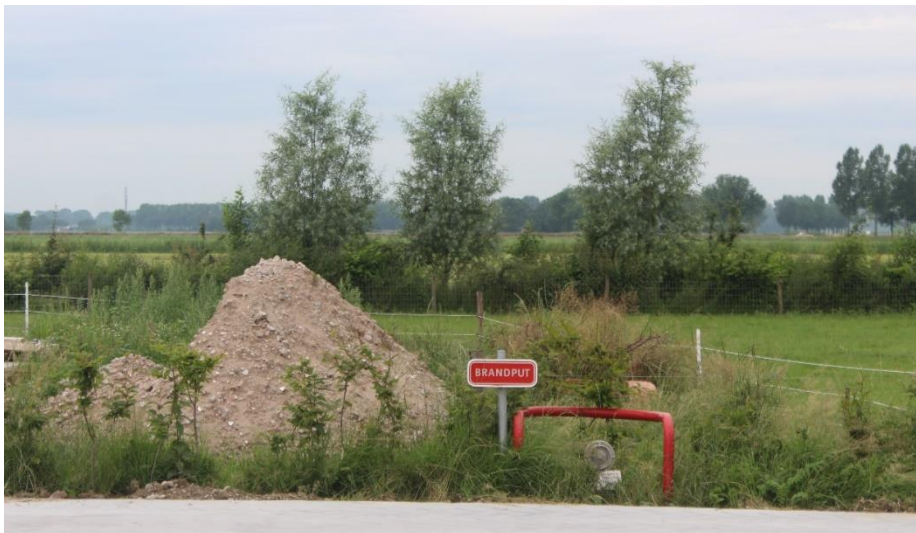
**Afbeelding 4.2 Brandput op het terrein van een veehouderij**

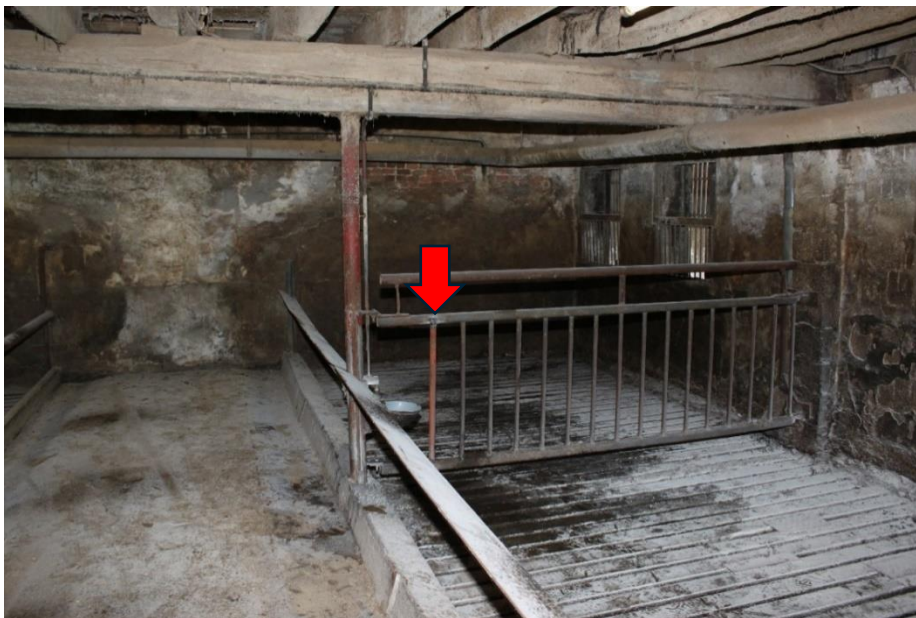
**Afbeelding 4.3 Door het lassen van een losse metalen stang (zie rode pijl) van de kalverbox, ontstond er brand in deze mestkelder**

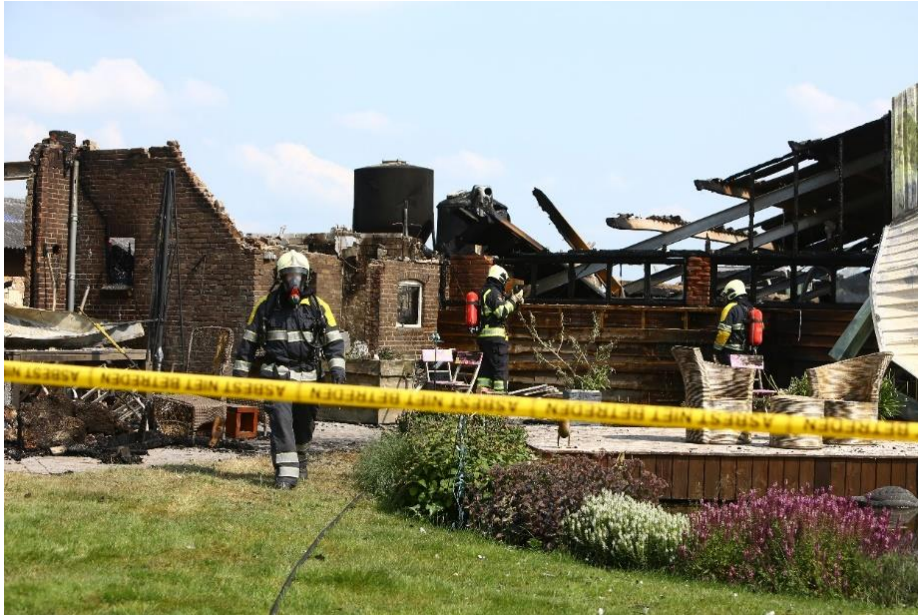
**Afbeelding 5.4 Brand in een veestal, waarbij asbest is vrijgekomen**

De brandweer kan ook tijdens branden in veestallen geconfronteerd worden met asbesthoudend materiaal. Om verantwoord en veilig op te kunnen treden bij dergelijke branden, is de *Brancherichtlijn Brandweeroptreden bij asbestincidenten* met de bijbehorende publicatie *Brandweeroptreden bij asbestincidenten* ontwikkeld.<sup>27</sup> In bijlage 2 is uit de Brancherichtlijn een beschrijving opgenomen van het operationeel optreden.

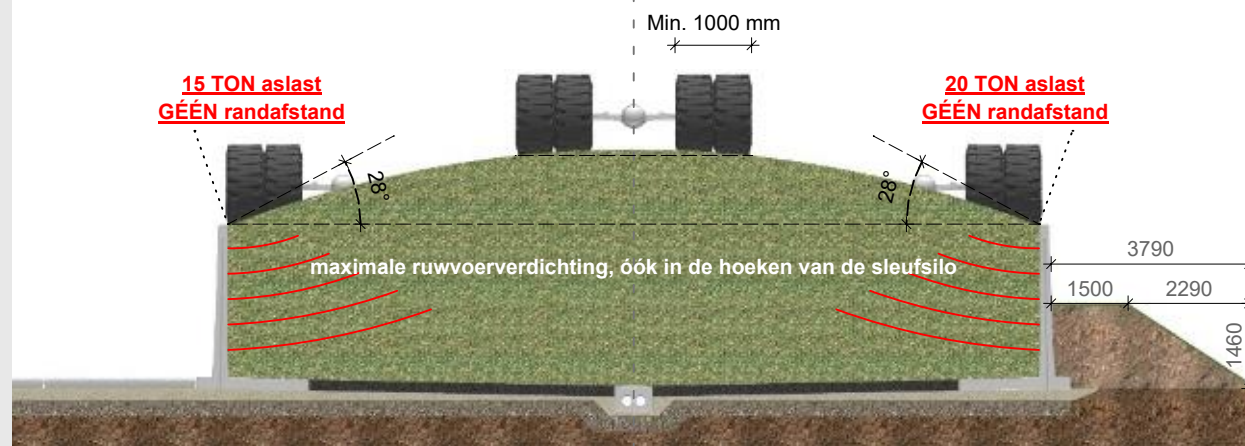
## Belastingschema Grondwal

- Maximale voertuigbelasting met grondwal:  
20 ton aslast, geen randafstand
- Grondwal conform tekening aanbrengen
- De grondwal mag niet mechanisch verdicht worden
