# Publiceerbare aanvraag/melding omgevingsvergunning

| Aanvraagnaam | Nieuwb 2 woningen Lindenlaan naast 58 Bellingwolde |
| Projectomschrijving | Het betreft de bouw van twee woningen aan de Lindenlaan naast nr 58 in Bellingwolde |

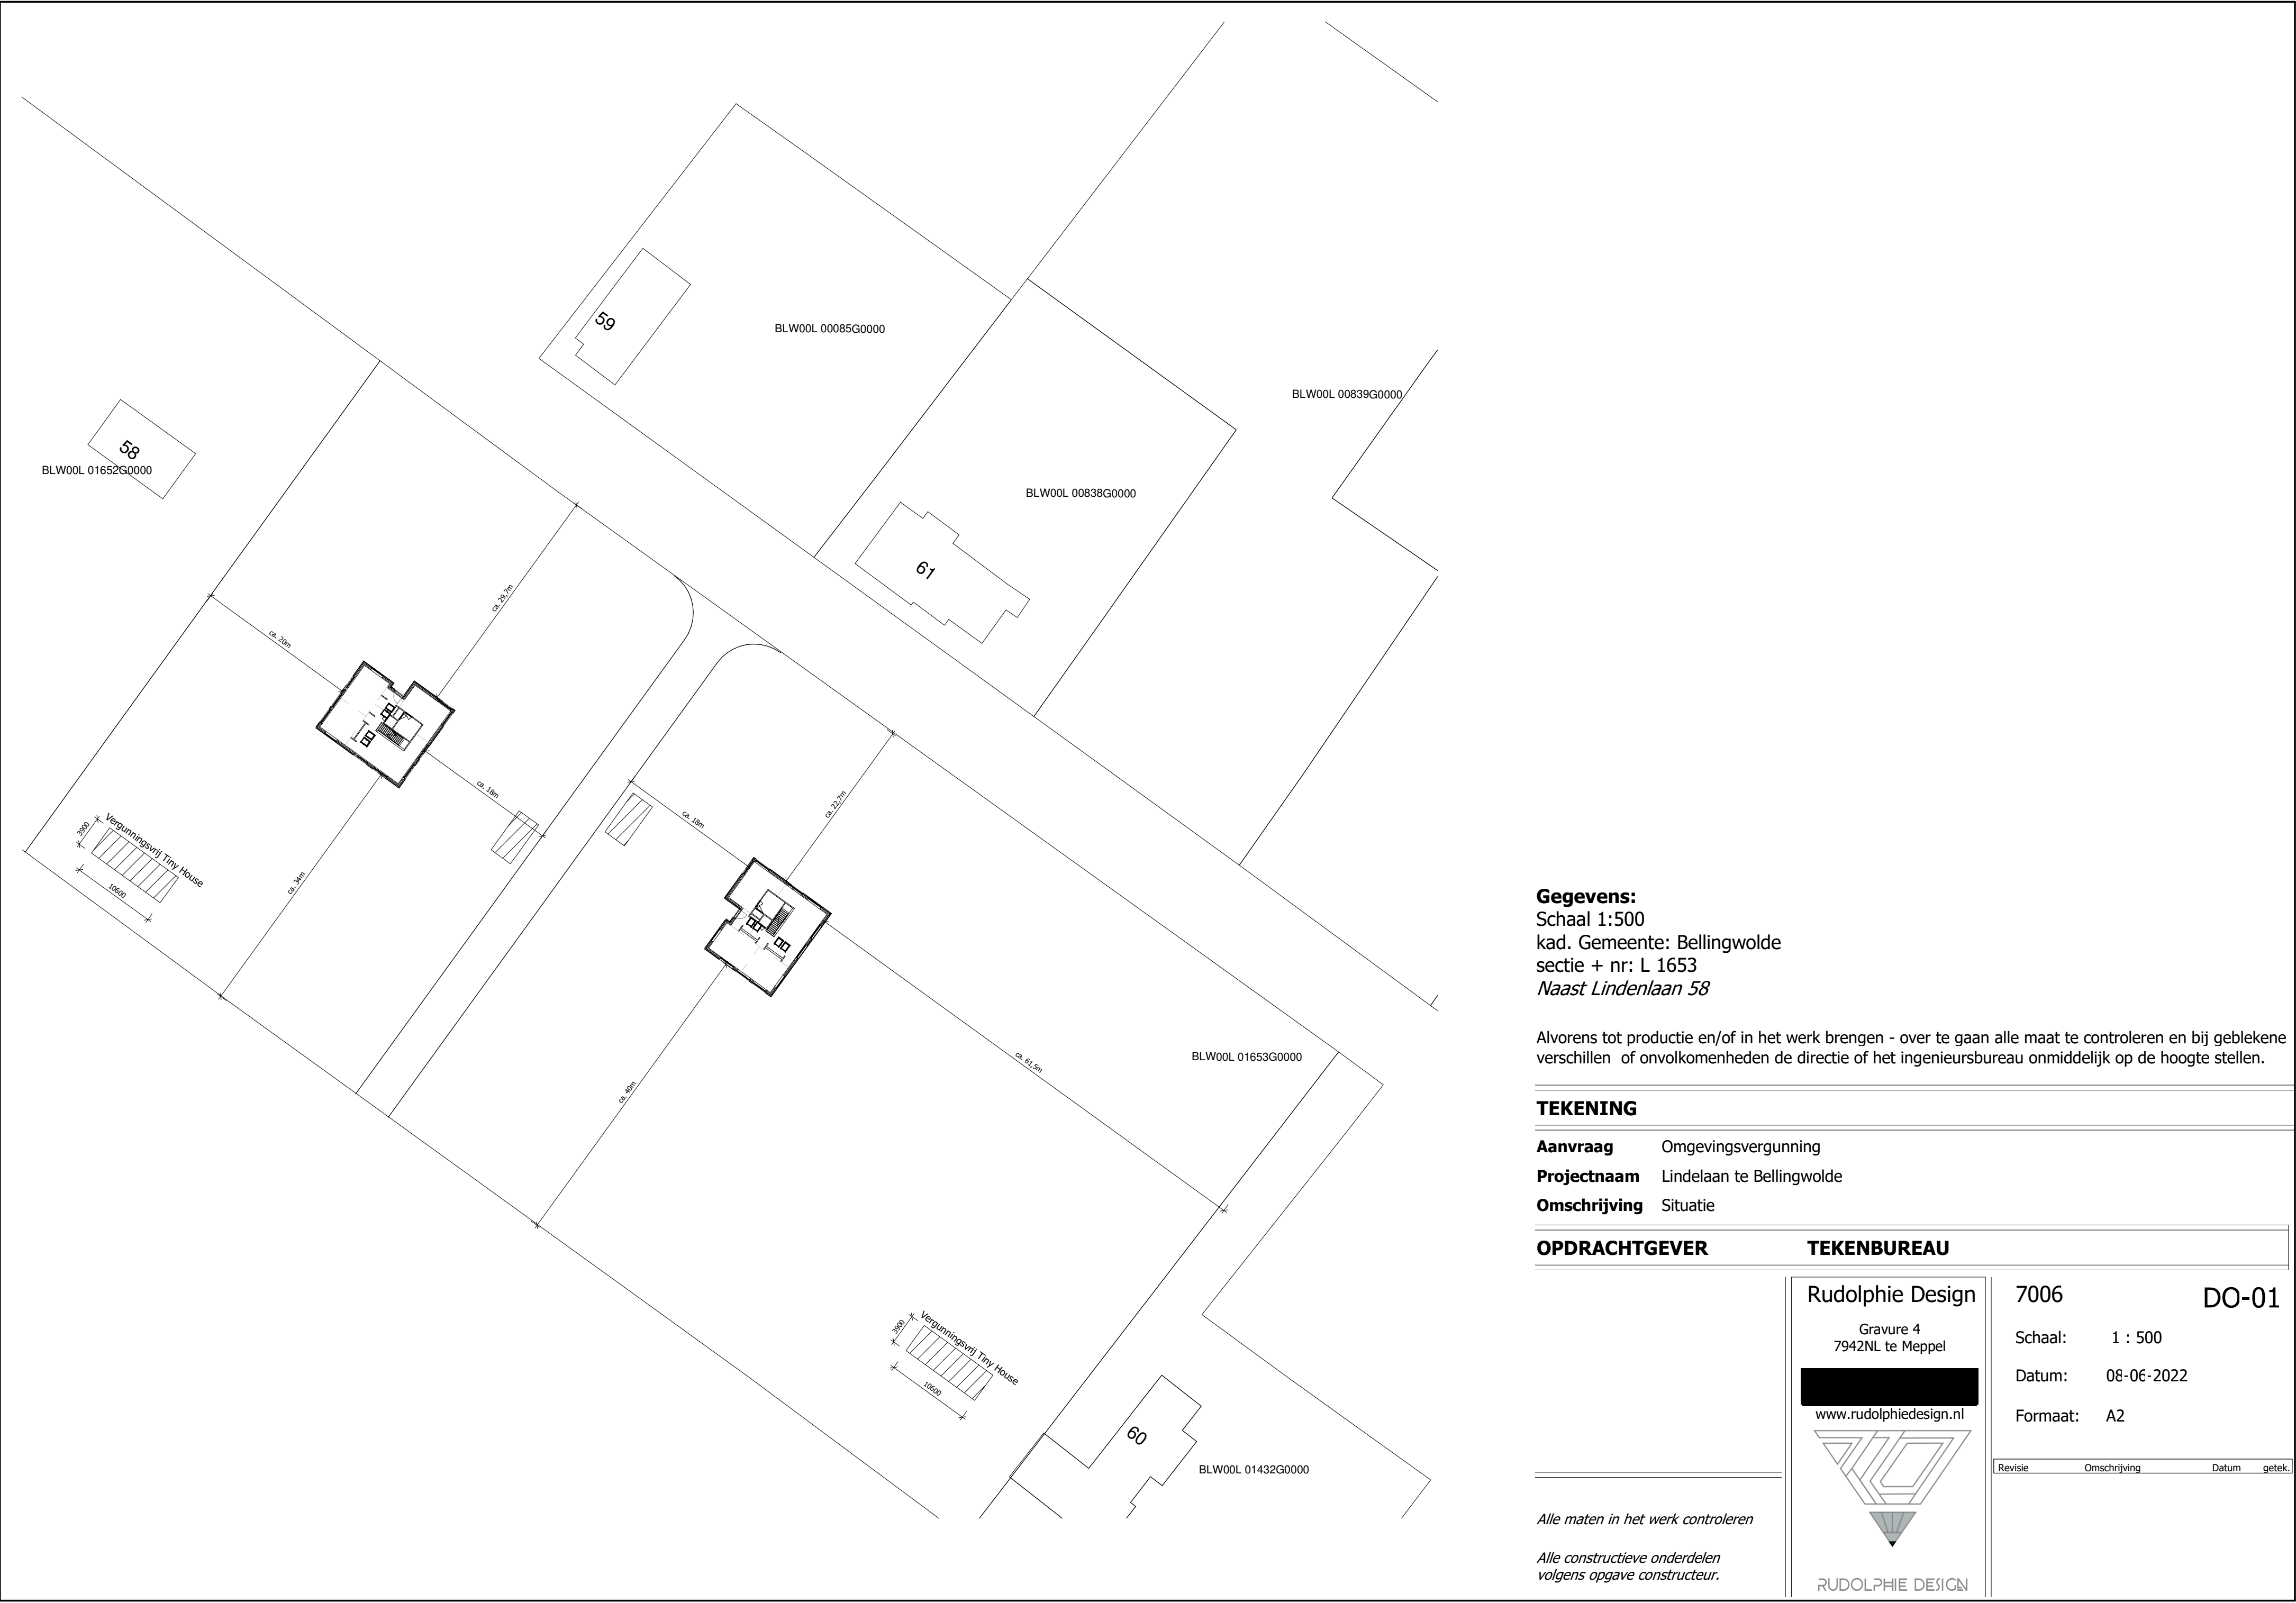
**Gegevens:**  
Schaal 1:500  
kad. Gemeente: Bellingwolde  
sectie + nr: L 1653  
*Naast Lindenlaan 58*

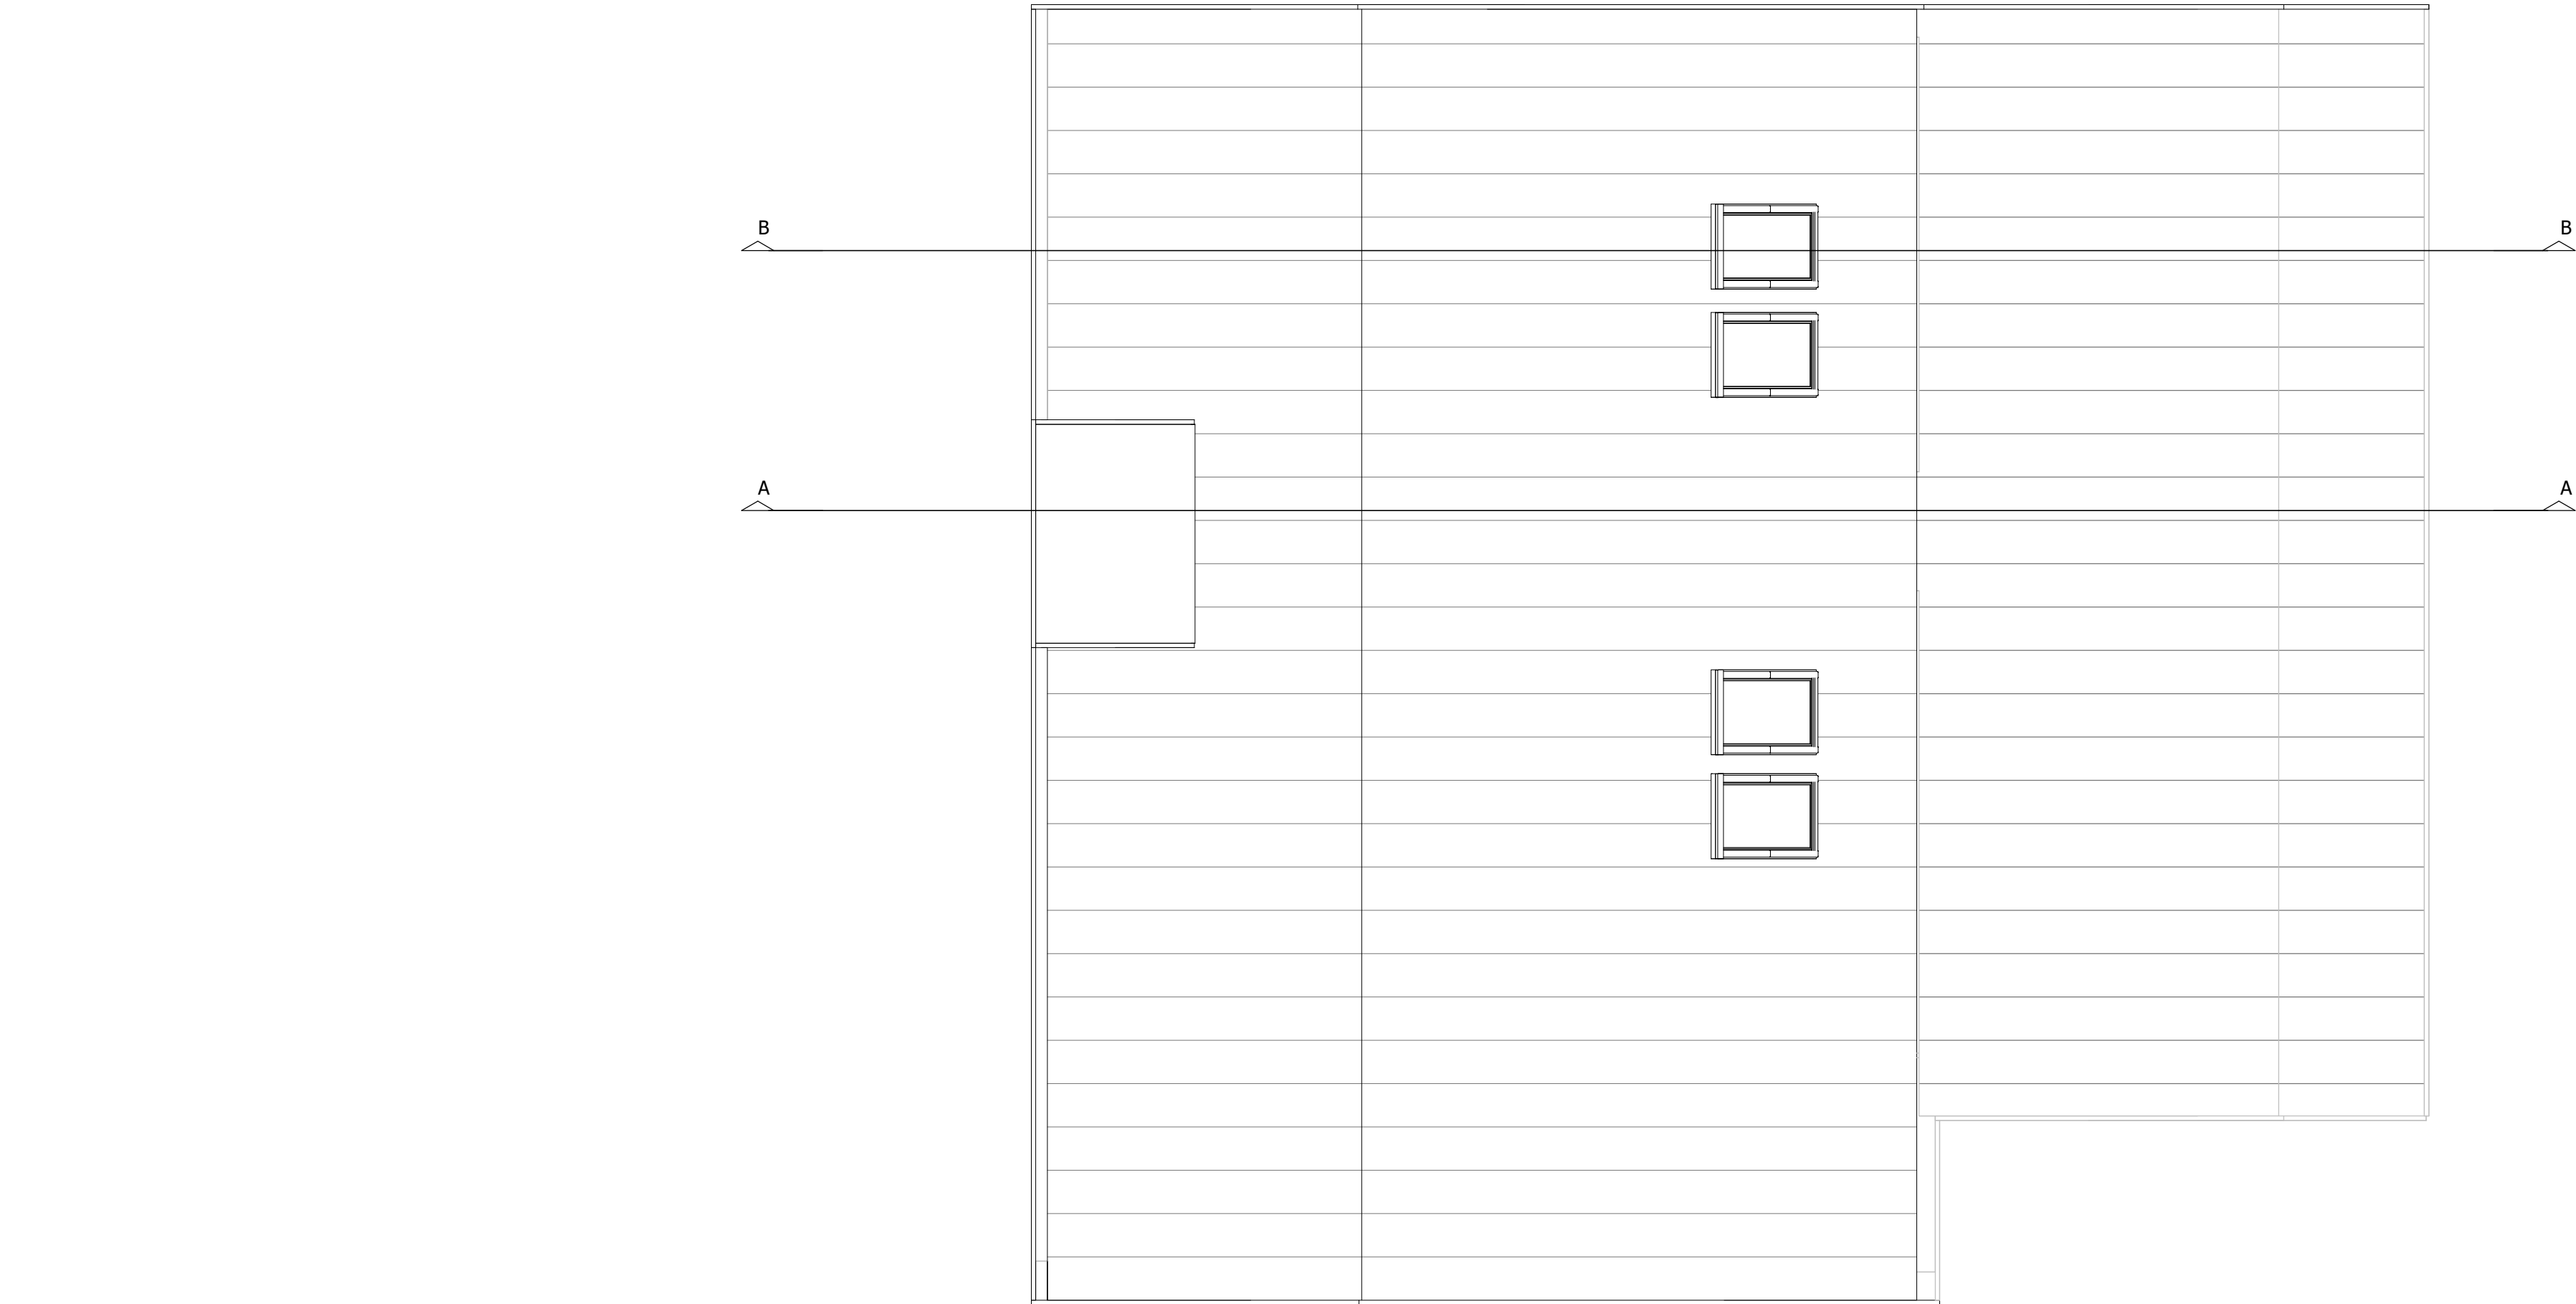
Dakaanzicht

**Hoofdstuk 2 - veiligheid**  
*Afd. 2.3. Afscheiding langs een vloer, trap of hellingaan:*  
Voerabscheiding: 1000mm +vloerpeil, spijlstand balustrade h.o.h. 100mm;  
*Afd. 2.5. Trap:*  
Trappen en balustrades conform bouwbesluit; Trap: maximale optrede 188mm, minimale aanrede 220mm, minimale ruimte boven trap 2300mm.  
*Afd. 2.12 Vloertrouwen:*  
De gemiddelde loopafstand tussen een punt in een gebruiksgebied en tenminste een uitgang van het subbrandcompartiment waarin dat gebruiksgebied ligt, is niet groter dan 30 m, conform tabel;  
*Afd. 2.15. Inbraakverweerstand:*  
Inbraakverweerstand kozijnen conform klasse 2 NEN 5096;

**Hoofdstuk 3 - gezondheid**  
*Afd. 3.1. Geluidwering* uitwendige scheidingsconstructie verschil geluidbelasting gevel en 35 dB(A);  
De binnenwanden bezitten allen een karakteristieke isolatie-index van 20 dB(A);  
*Afd. 3.2. Geluidwering* isolatie < 30 dB(A);  
*Afd. 3.5. Buitenmuren* voldoen aan NEN 2778, wering van vocht van buiten  
*Afd. 3.23. Wateropname* van scheidingsconstructies:  
Toilettruimte tegelwerk tot minimale hoogte van 1,2m  
Badruimte tegelwerk breedte tenminste 3m bij douche of bad tot minimale hoogte van 2,1m  
*Afd. 3.8 Ventilatie* en rookgasafvoer:  
*Afd. 3.8. Opslagplaats* van de verbrandingsgassen moet een voorziening hebben voor toevoer van verbrandingslucht en de afvoer van verbrandingsgassen.  
*Afd. 3.11. Daglicht:*  
De woning moet voldoen aan de equivalente daglichttoetreding conform NEN 2057; Vloerfunctie, 10% van vloeroppervlakte verblijfsgebied aan netto glasoppervlak, met een minimum van 0,5 m2 conform NEN 2057;

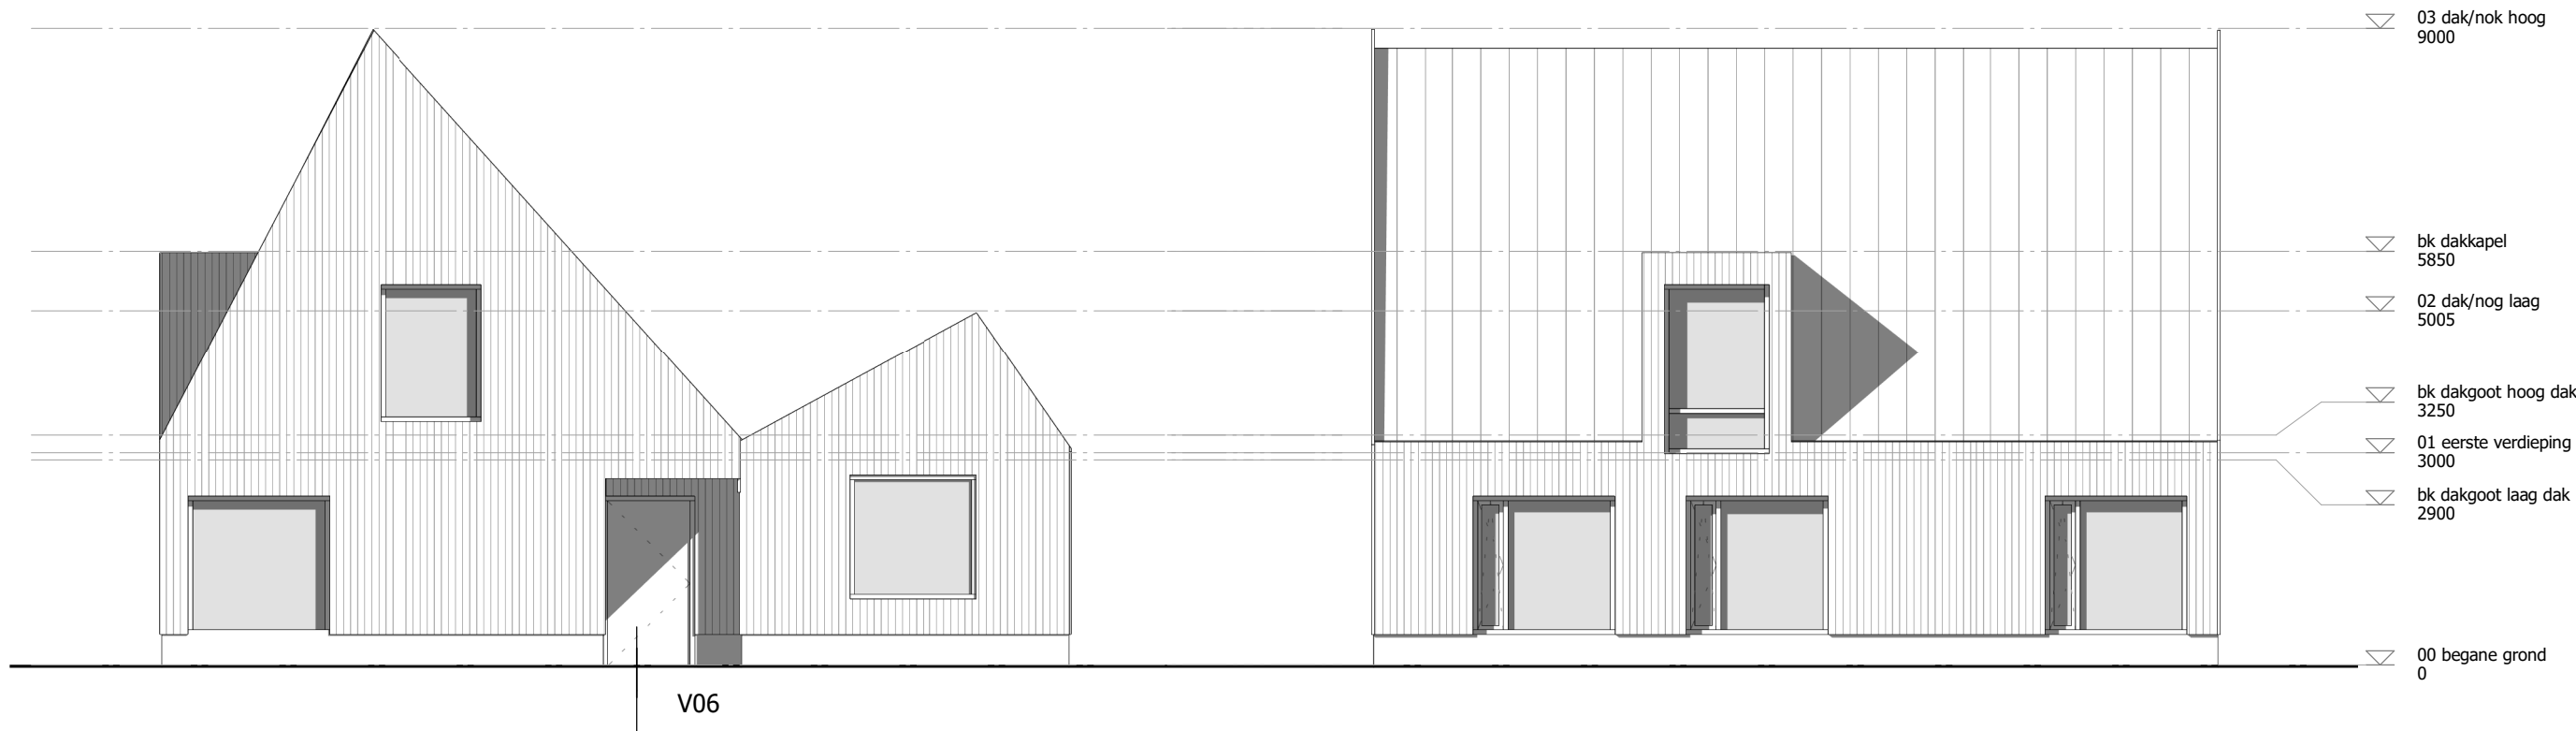
Vooraanzicht

Linker zijaanzicht

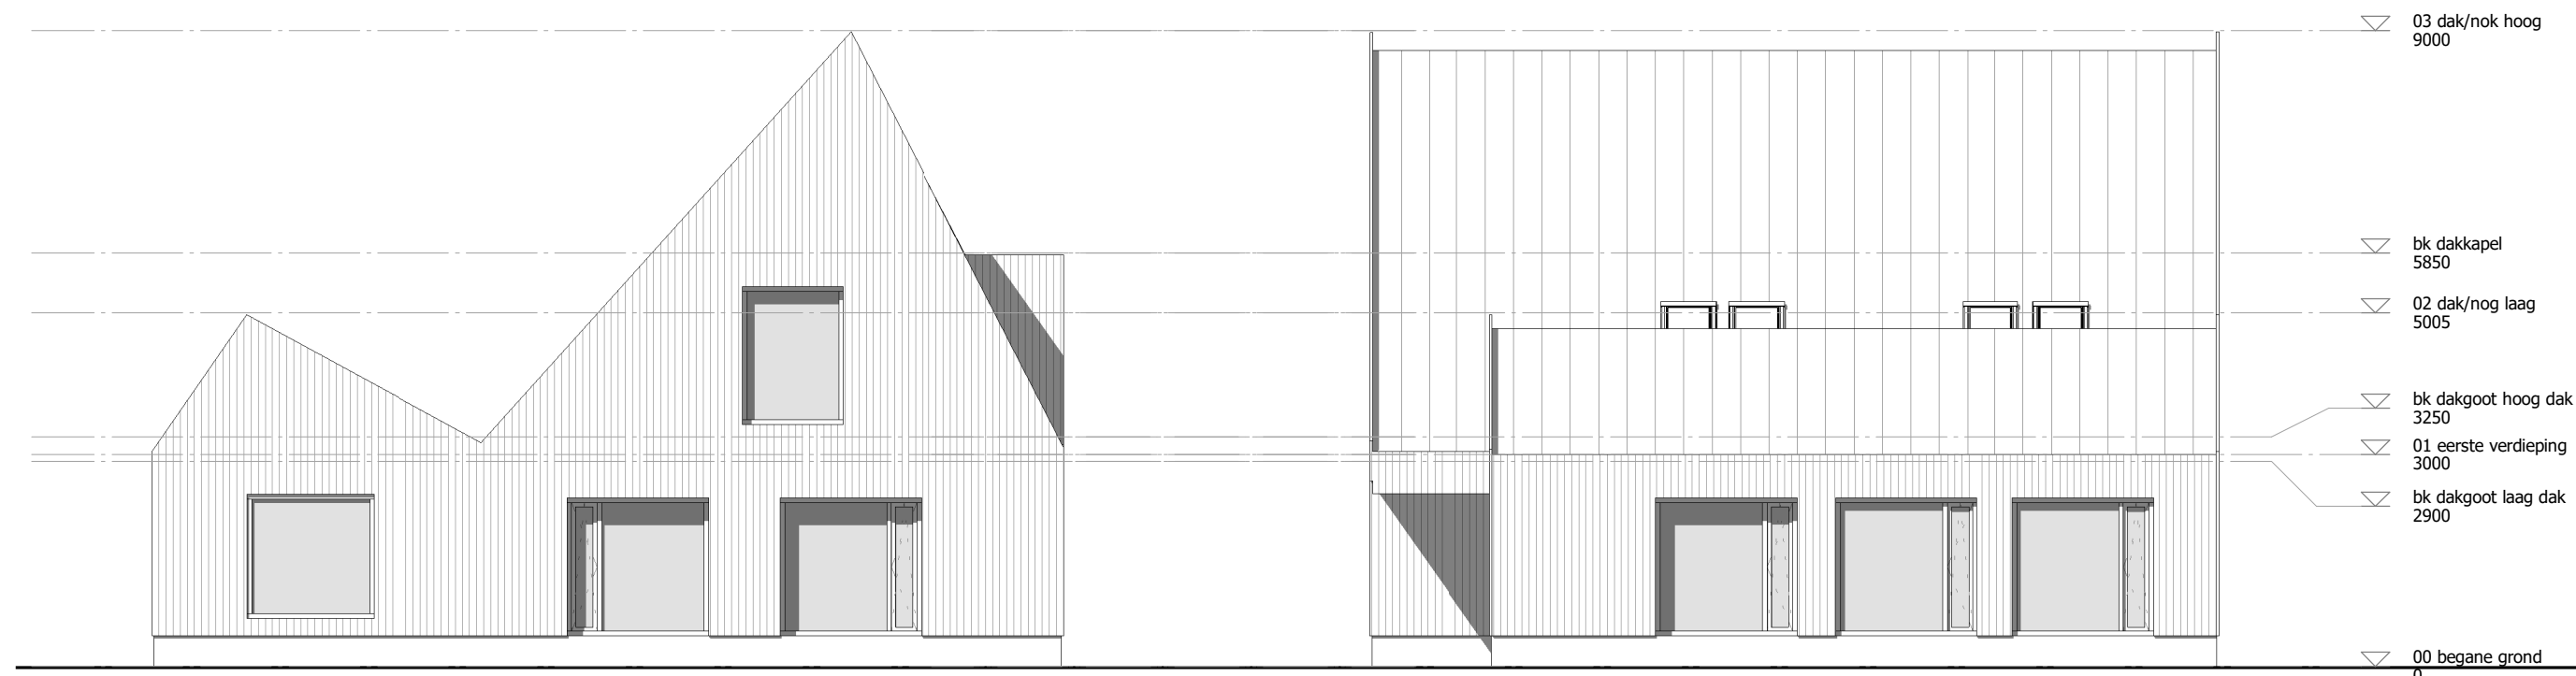
Achteraanzicht

Rechter zijaanzicht

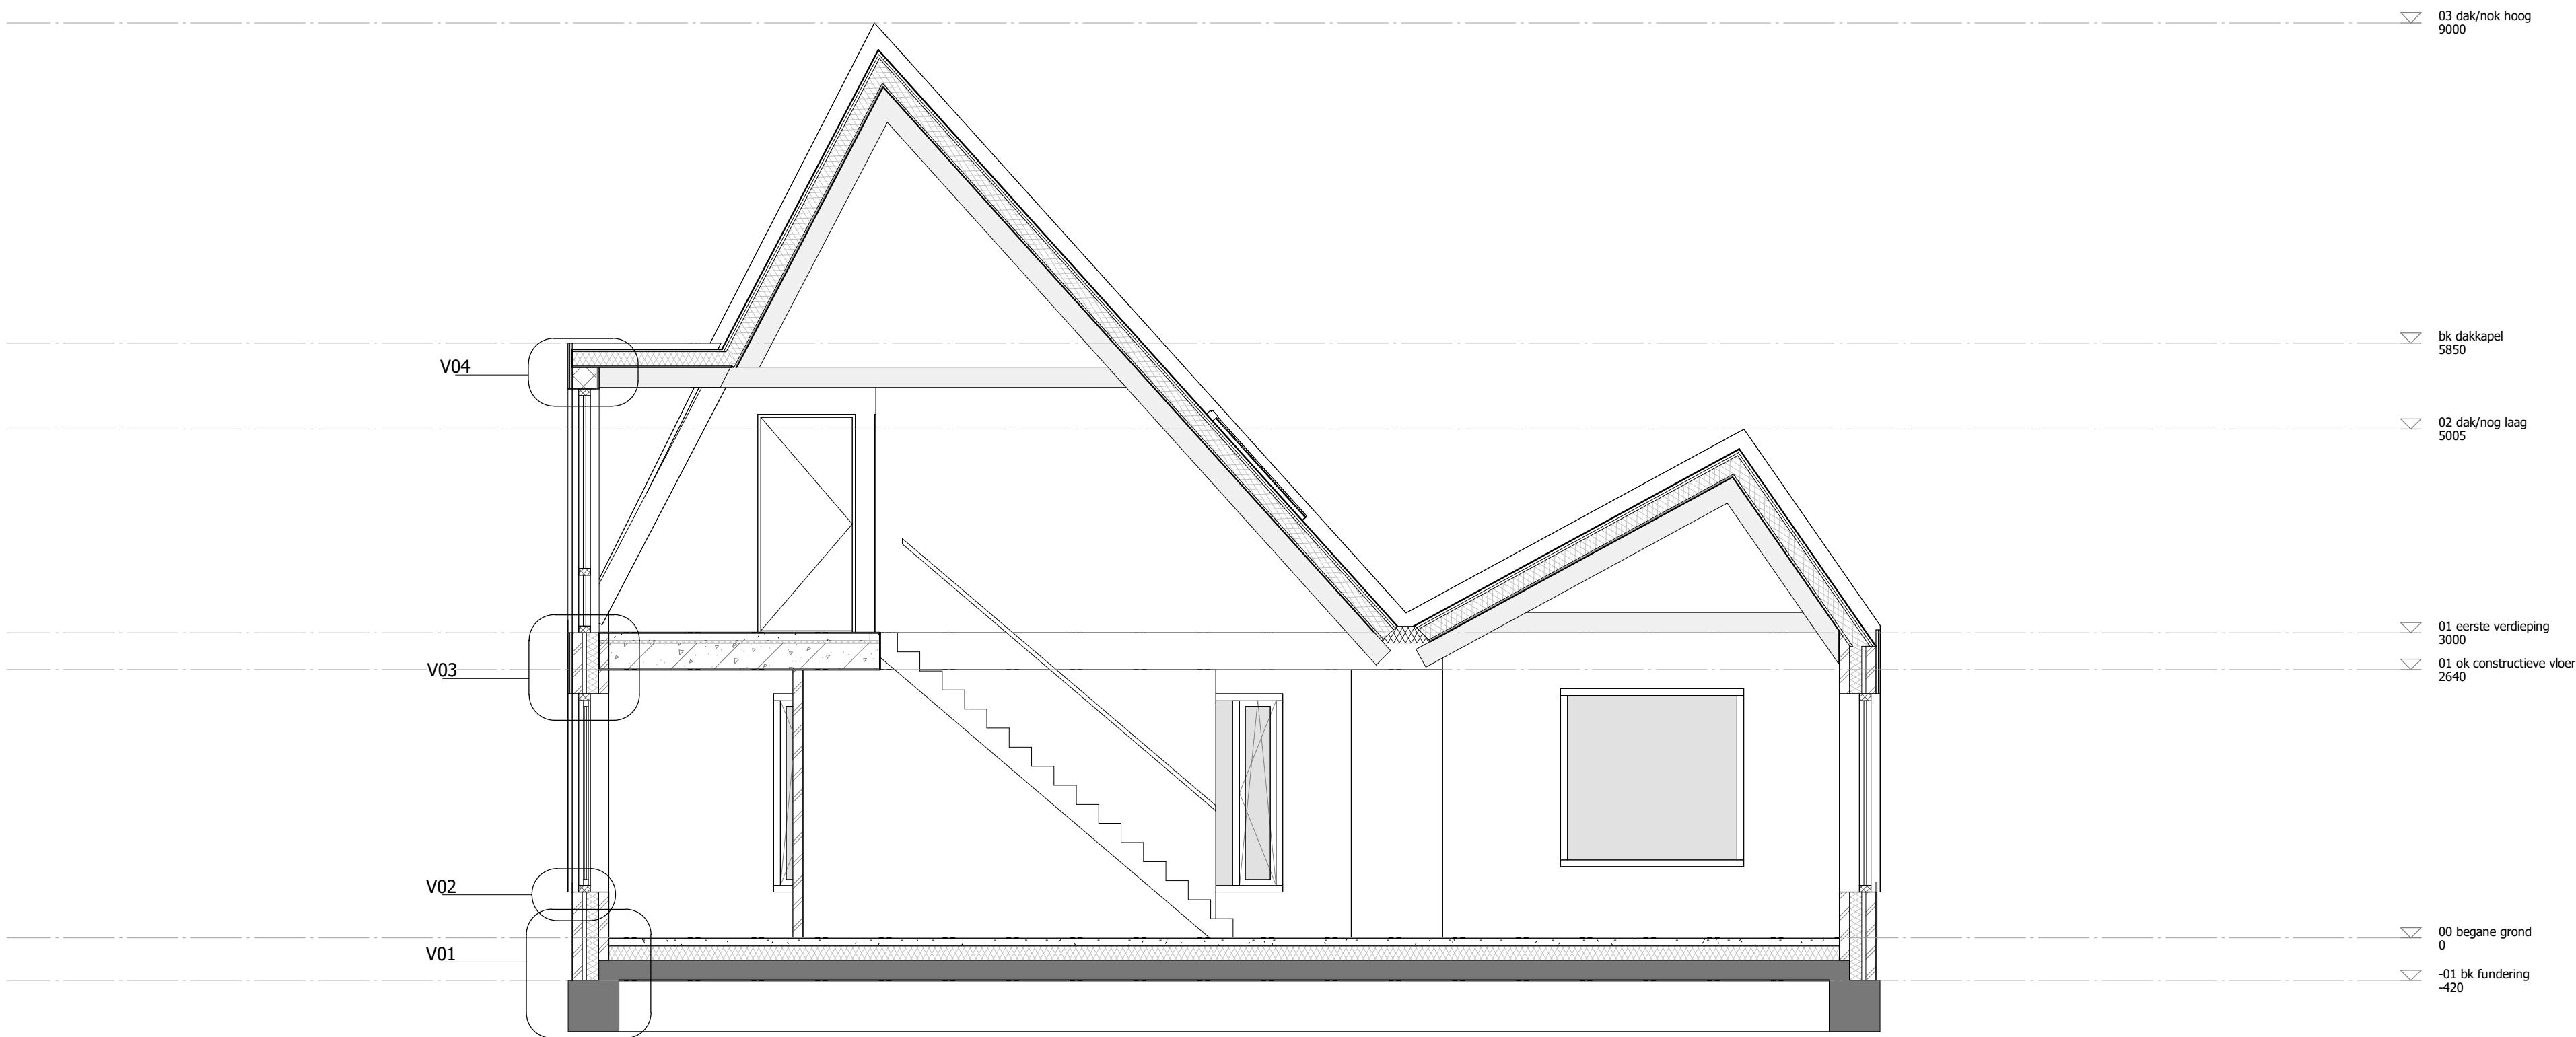
Doorsnede A

**Hoofdstuk 2 - veiligheid**  
*Alt. 2.3. Afscheiding langs een vloer, trap of hellingbaan:*  
Voerafscheiding: 1000mm +vloerpeil, spijlstand balustrade h.o.h. 100mm;  
*Alt. 2.5. Trap:*  
Tritten en balustrades conform bouwbesluit; Trap: maximale optrede 188mm, minimale aanrede 220mm, minimale ruimte boven trap 2300mm.  
*Alt. 2.12 Vloertrouwen:*  
De gemiddelde loopafstand tussen een punt in een gebruiksgebied en tenminste een uitgang van het subbrandcompartiment waarin dat gebruiksgebied ligt, is niet groter dan 30 m, conform tabel;  
*Alt. 2.15. Inbraakweerstand:*  
Inbraakweerstand kozijnen conform klasse 2 NEN 5096;

**Hoofdstuk 3 - gezondheid**  
*Alt. 3.1. Geluidwering uitwendige scheidingsconstructie verschil geluidbelasting gevel en 35 dB(A);*  
De binnenwanden bezitten allen een karakteristieke isolatie-index van 20 dB(A);  
*Alt. 3.2. Geluidwering isolatie < 30 dB(A);*  
*Alt. 3.5. Buitenmuren voldoen aan NEN 2778, wering van vocht van buiten*  
*Alt. 3.23. Wateropname van scheidingsconstructies:*  
Toiletruimte tegelwerk tot minimale hoogte van 1,2m  
Badruimte tegelwerk breedte tenminste 3m bij douche of bad tot minimale hoogte van 2,1m  
*Alt. 3.8 Ventilatie en rookgasafvoer:*  
*Alt. 3.8. Opslagplaats van de verbrandingsgastest moet een voorziening hebben voor toevoer van verbrandingslucht en de afvoer van verbrandingsgassen.*  
*Alt. 3.11. Daglicht:*  
De woning moet voldoen aan de equivalente daglichttoetreding conform NEN 2057; Vloerfunctie, 10% van vloeroppervlakte verlijfgelabeld aan netto glasoppervlak, met een minimum van 0,5 m2 conform NEN 2057;

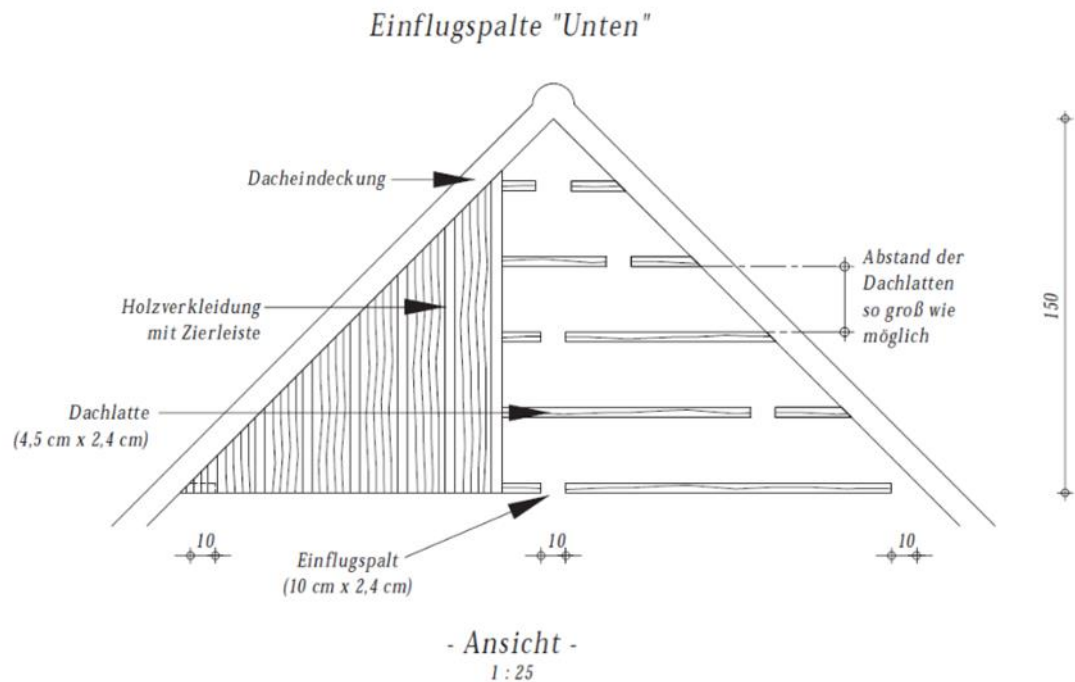
Voorbeelduitwerking van een vleermuisverblijfplaats achter gevelbetimmering. Door openingen in de latten te houden van 10 cm kunnen vleermuizen naar verschillende compartimenten kruipen. (Bron: Arbeitskreis Wildbiologie an der Justus-Liebig-Universität Gießen).

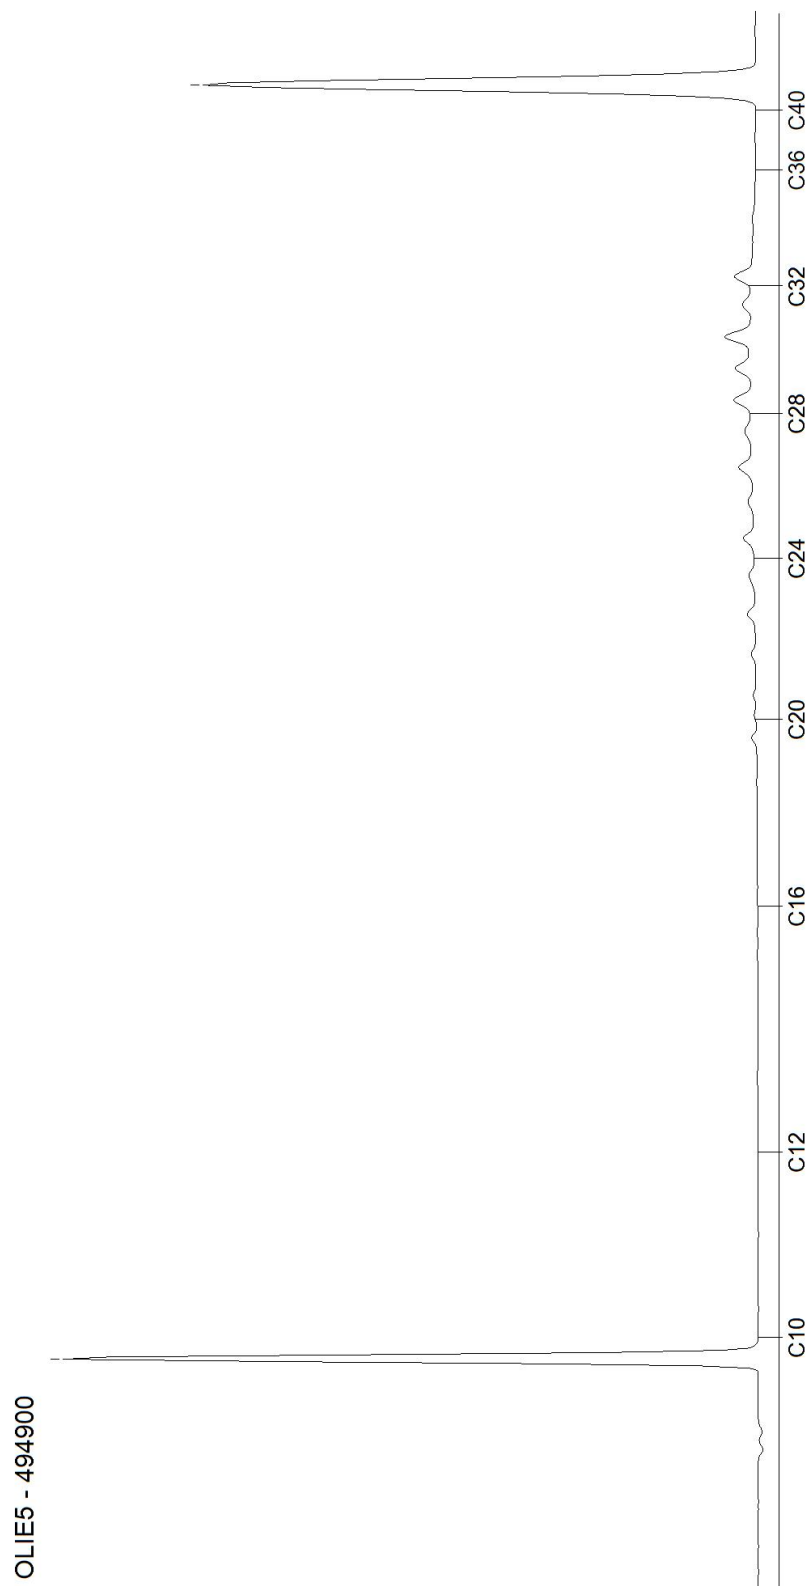
CHROMATOGRAM for Order No. 899914, Analysis No. 494900, created at 21.11.2019 08:06:17

**Monsteromschrijving: MM1 (0-0,5)**

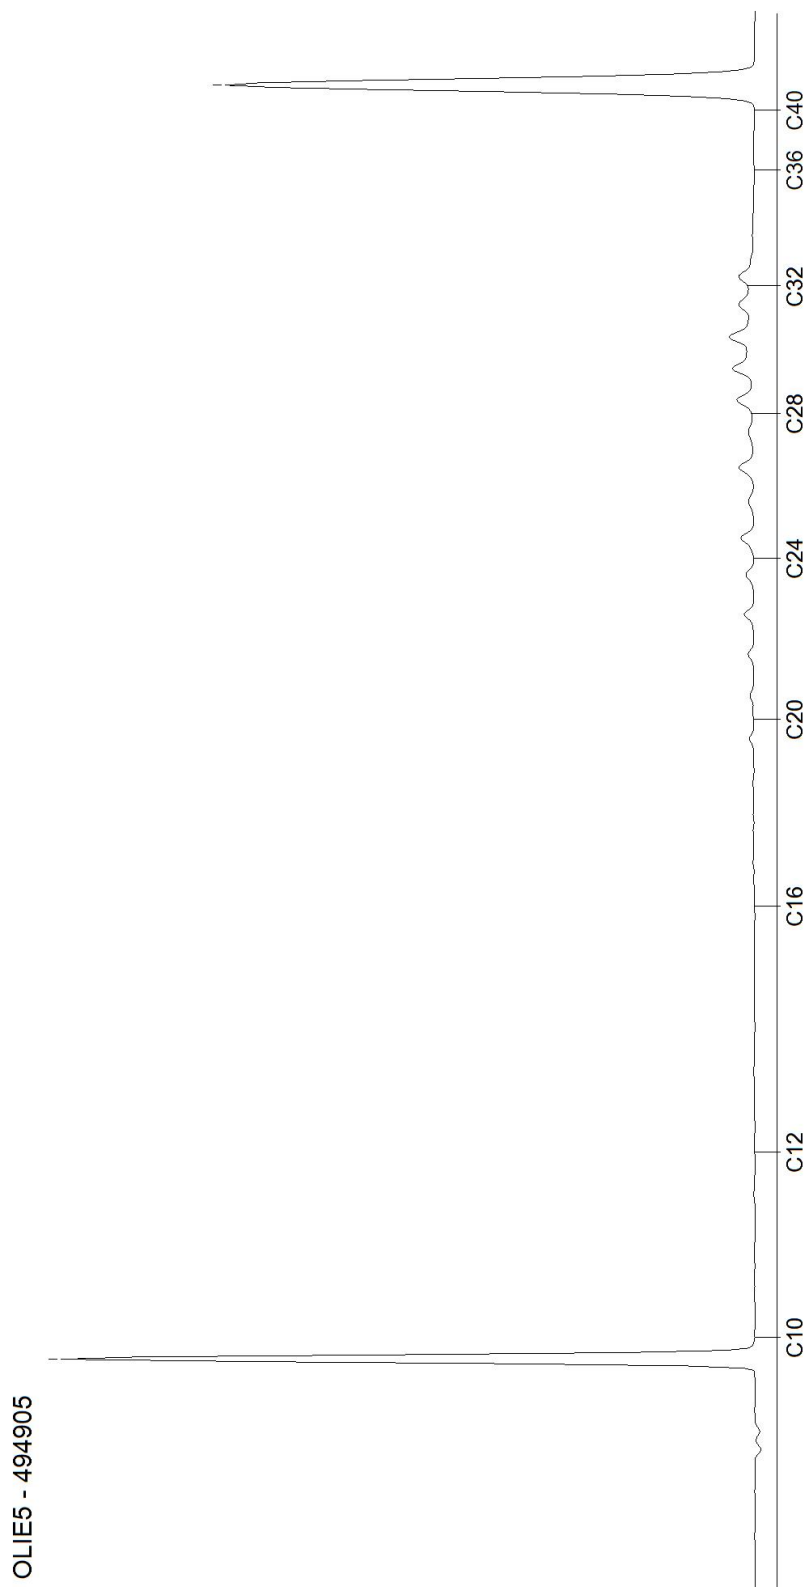
CHROMATOGRAM for Order No. 899914, Analysis No. 494905, created at 21.11.2019 08:06:17

**Monsteromschrijving: MM2 (0-0,5)**

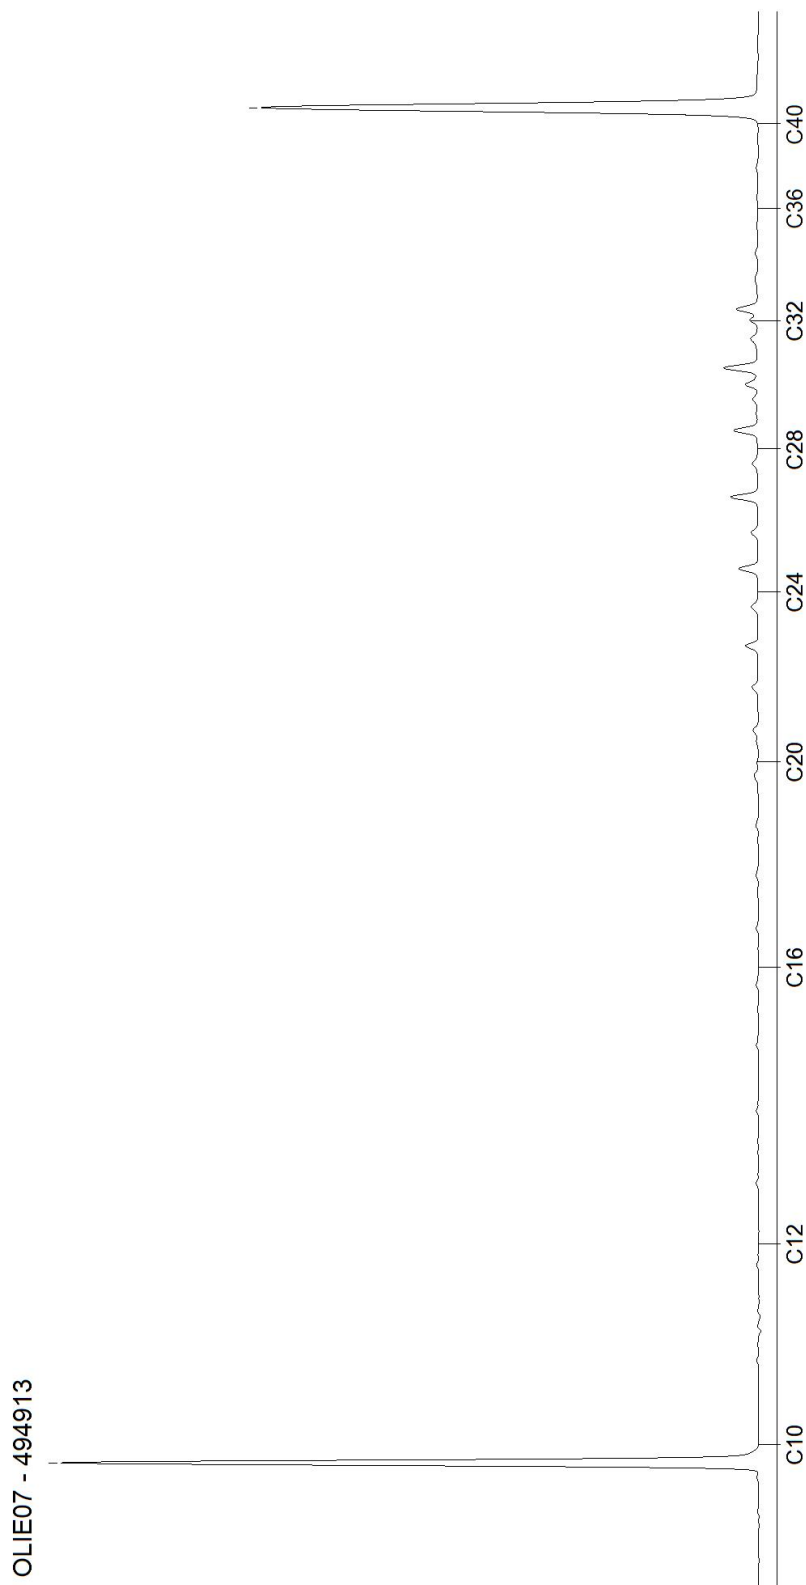
CHROMATOGRAM for Order No. 899914, Analysis No. 494913, created at 21.11.2019 09:50:25

**Monsteromschrijving: MM3 (0-0,5)**

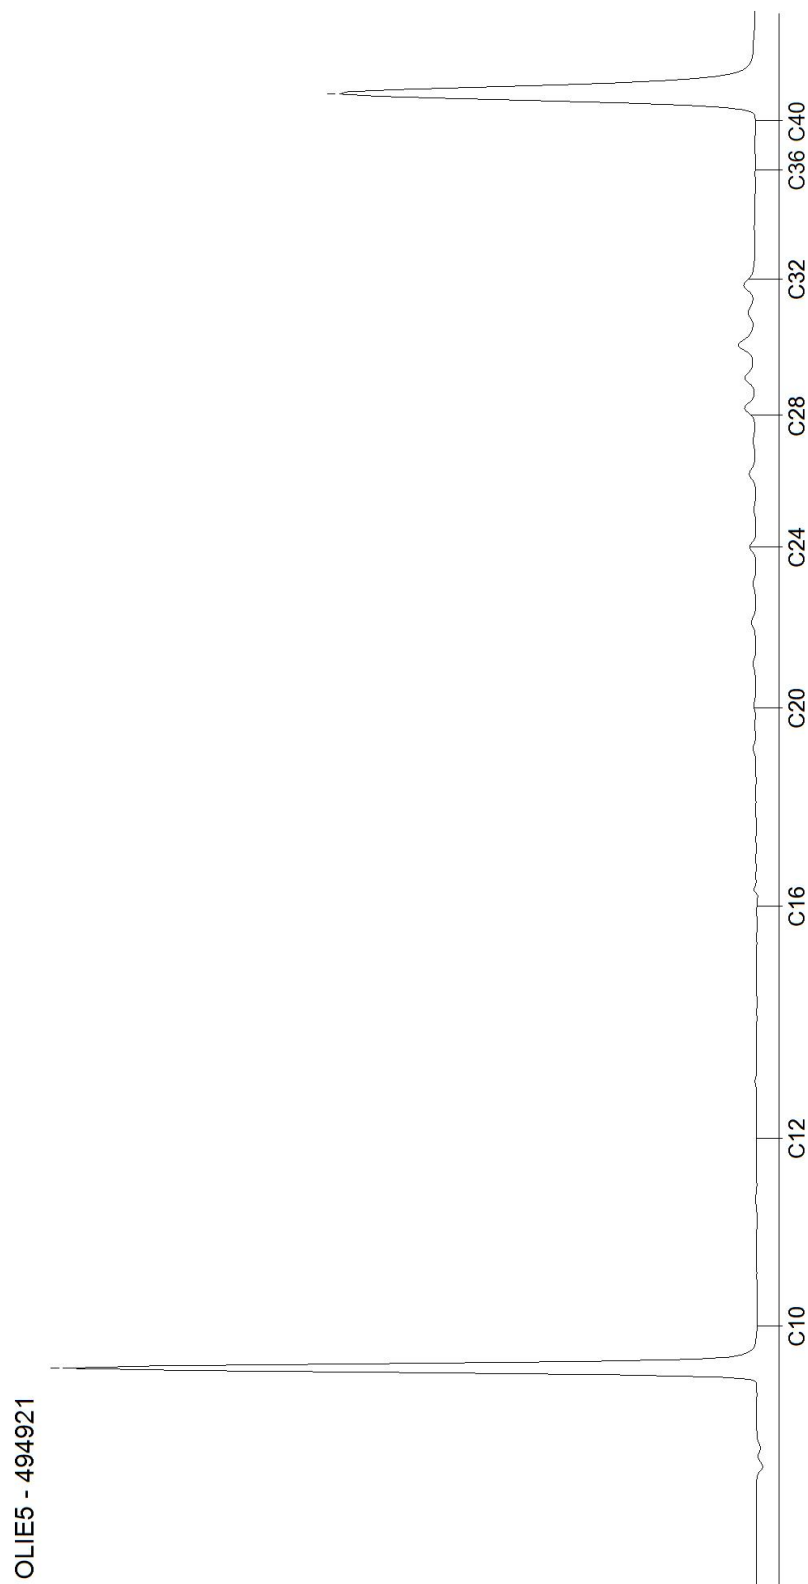
CHROMATOGRAM for Order No. 899914, Analysis No. 494921, created at 21.11.2019 09:10:13

**Monsteromschrijving: MM4 (0-0,6)**

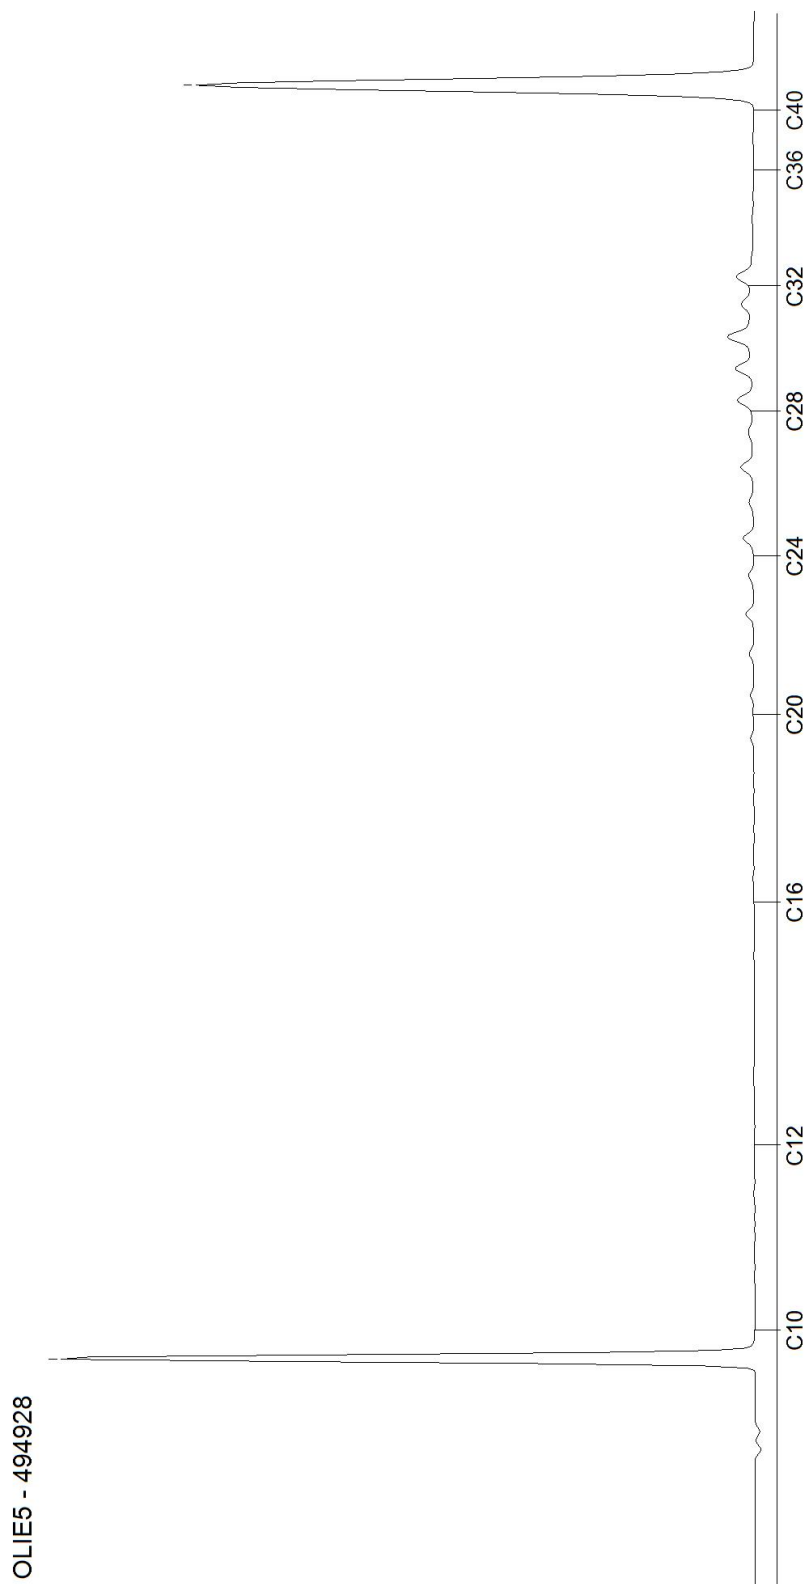
CHROMATOGRAM for Order No. 899914, Analysis No. 494928, created at 21.11.2019 08:06:17

**Monsteromschrijving: MM5 (0-0,5)**

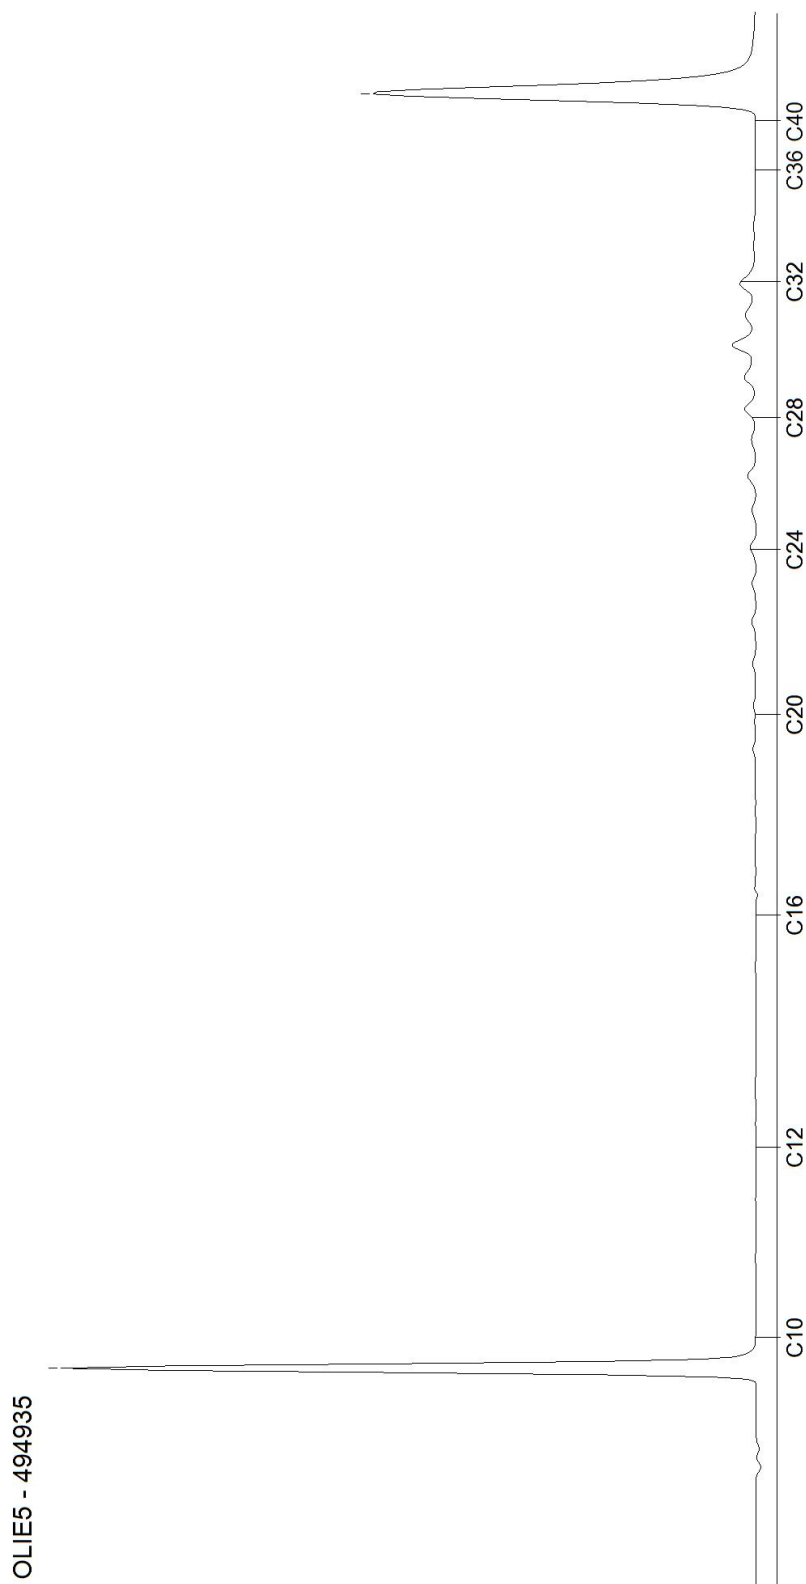
CHROMATOGRAM for Order No. 899914, Analysis No. 494935, created at 21.11.2019 09:10:14

**Monsteromschrijving: MM6 (0,5-1,0)**
