# Publiceerbare aanvraag/melding omgevingsvergunning

| Aanvraagnaam | Nieuwb 2 woningen Lindenlaan naast 58 Bellingwolde |
| Projectomschrijving | Het betreft de bouw van twee woningen aan de Lindenlaan naast nr 58 in Bellingwolde |

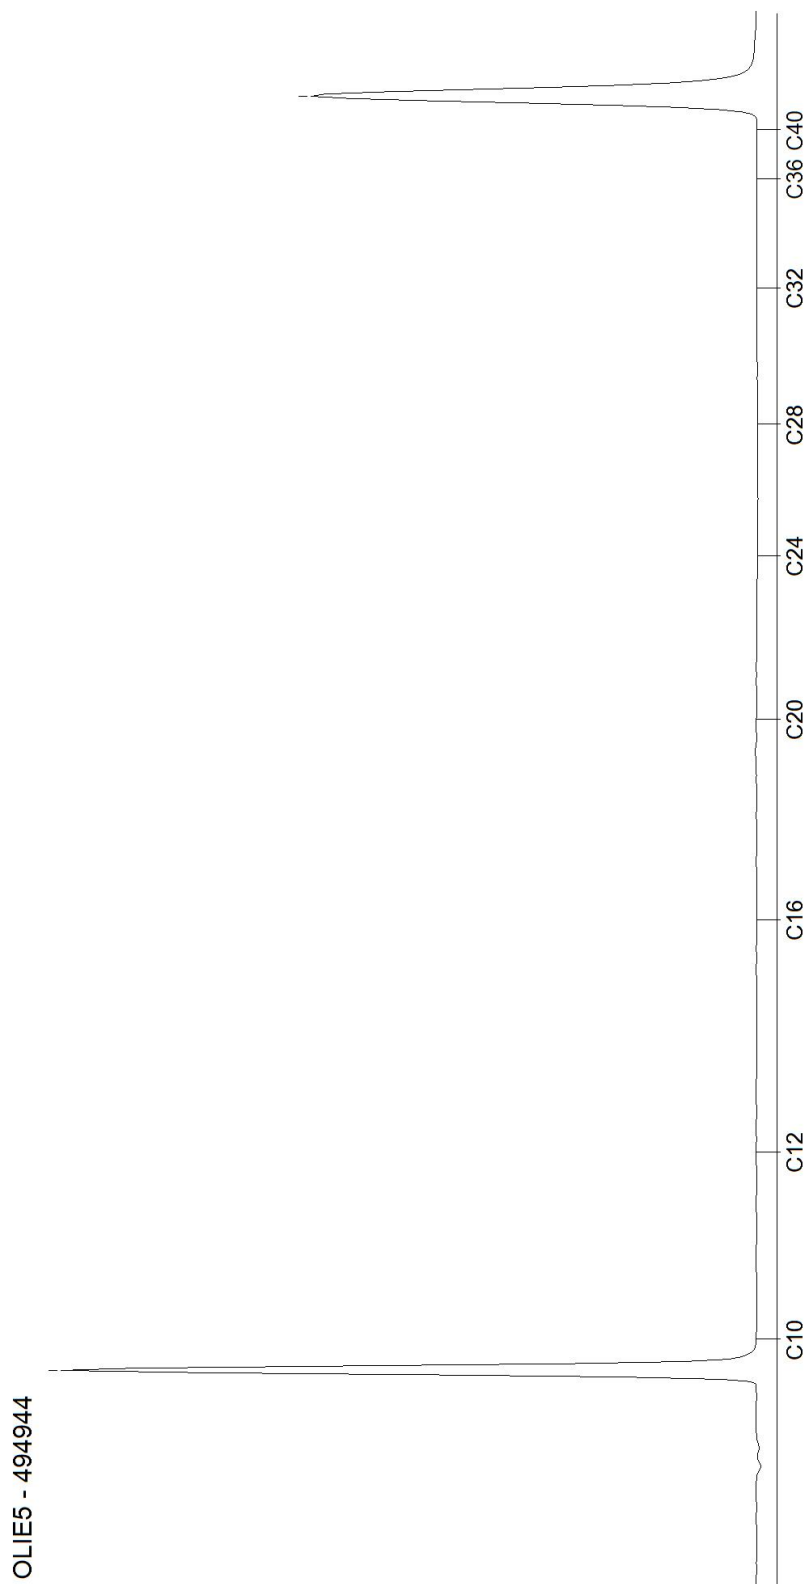
CHROMATOGRAM for Order No. 899914, Analysis No. 494944, created at 21.11.2019 09:10:14

**Monsteromschrijving: MM7 (1,0-2,0)**

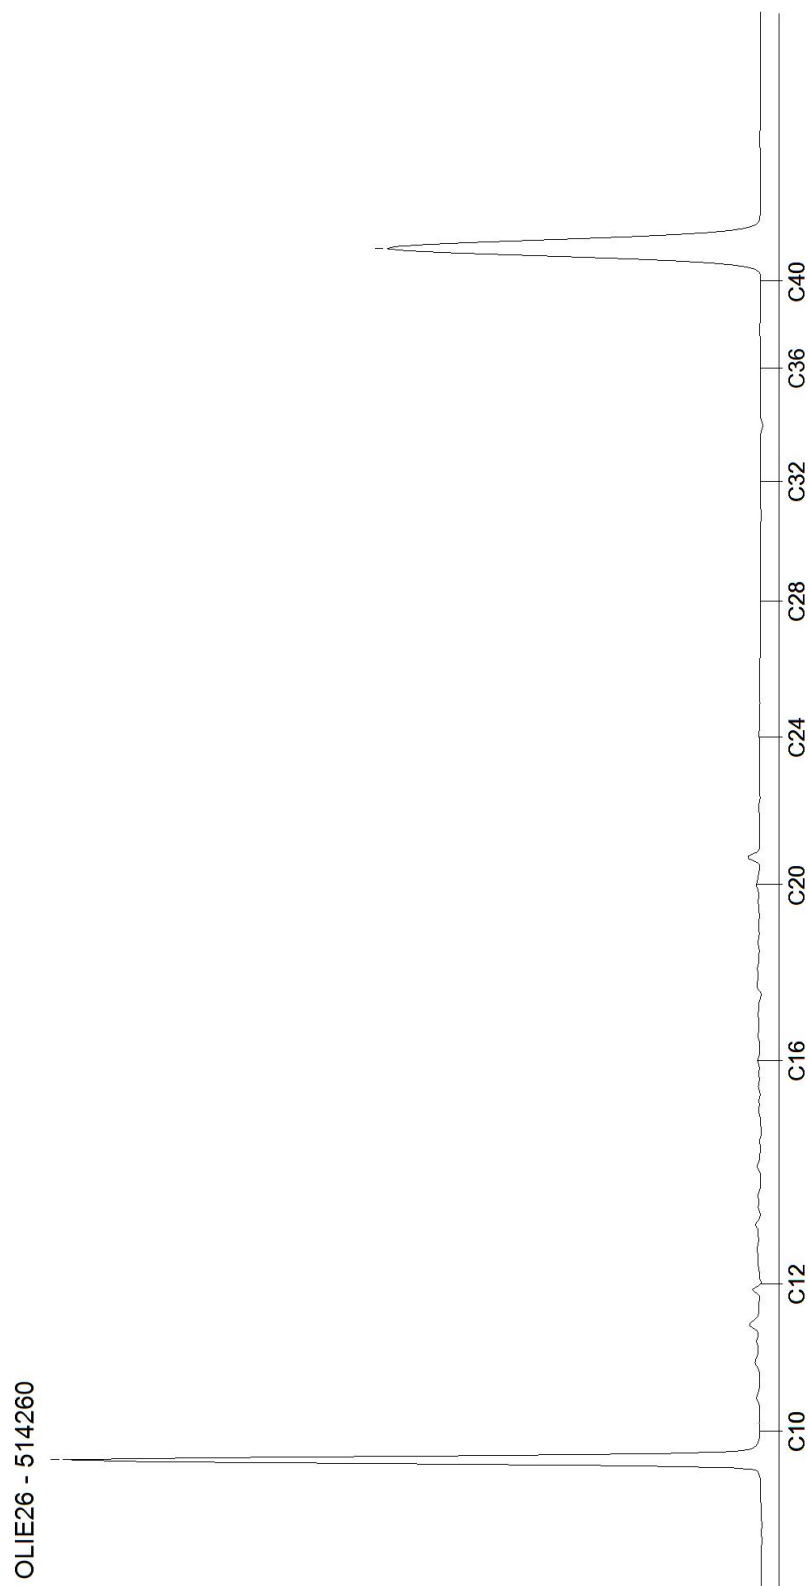
CHROMATOGRAM for Order No. 903145, Analysis No. 514260, created at 03.12.2019 10:10:45

**Monsteromschrijving: Pb 8 F(1,8-2,8)**

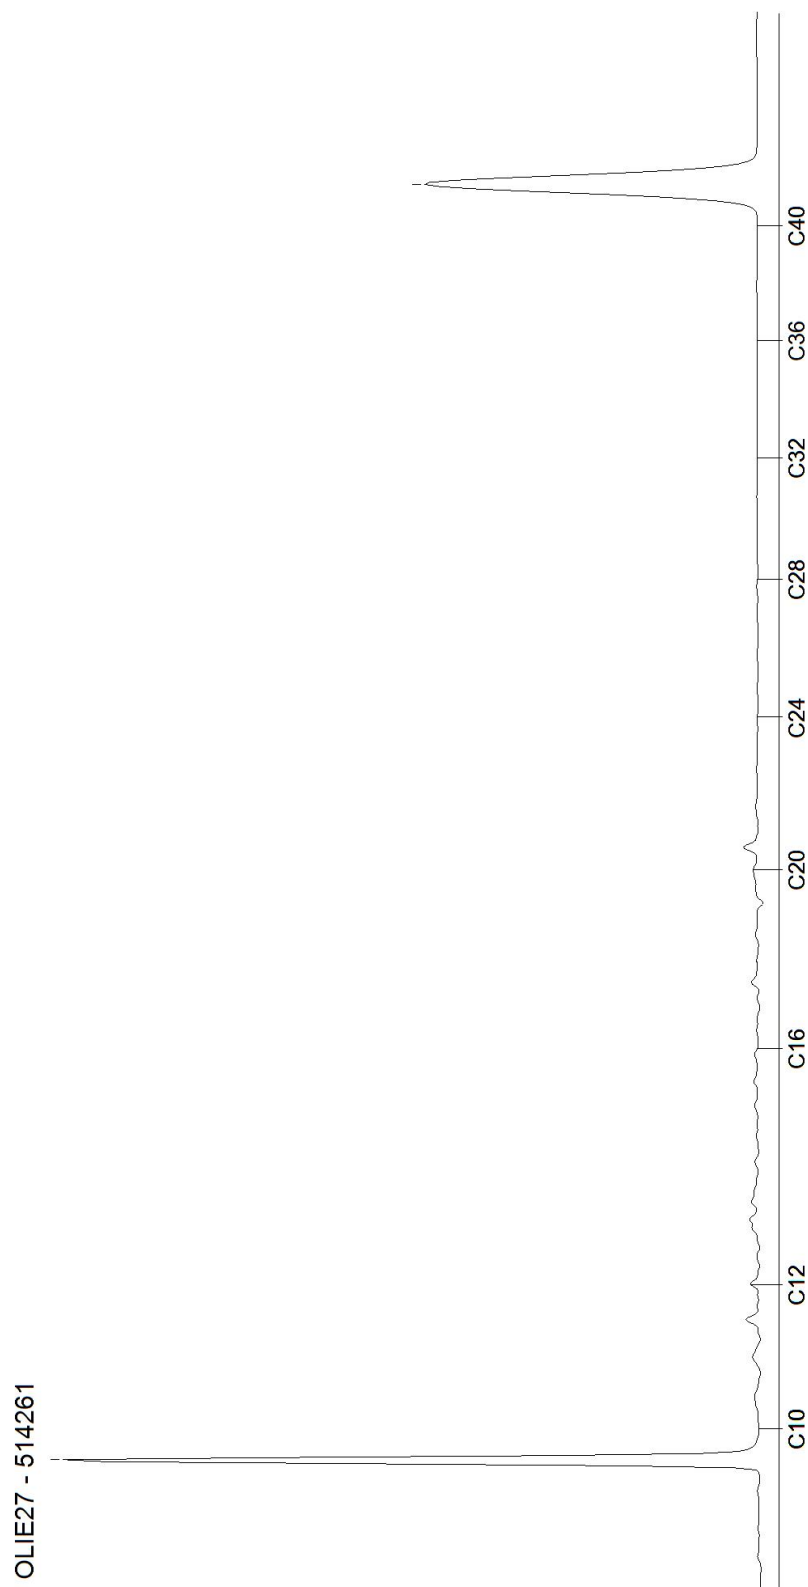
CHROMATOGRAM for Order No. 903145, Analysis No. 514261, created at 03.12.2019 07:49:44

**Monsteromschrijving: Pb 17 F(2,0-3,0)**

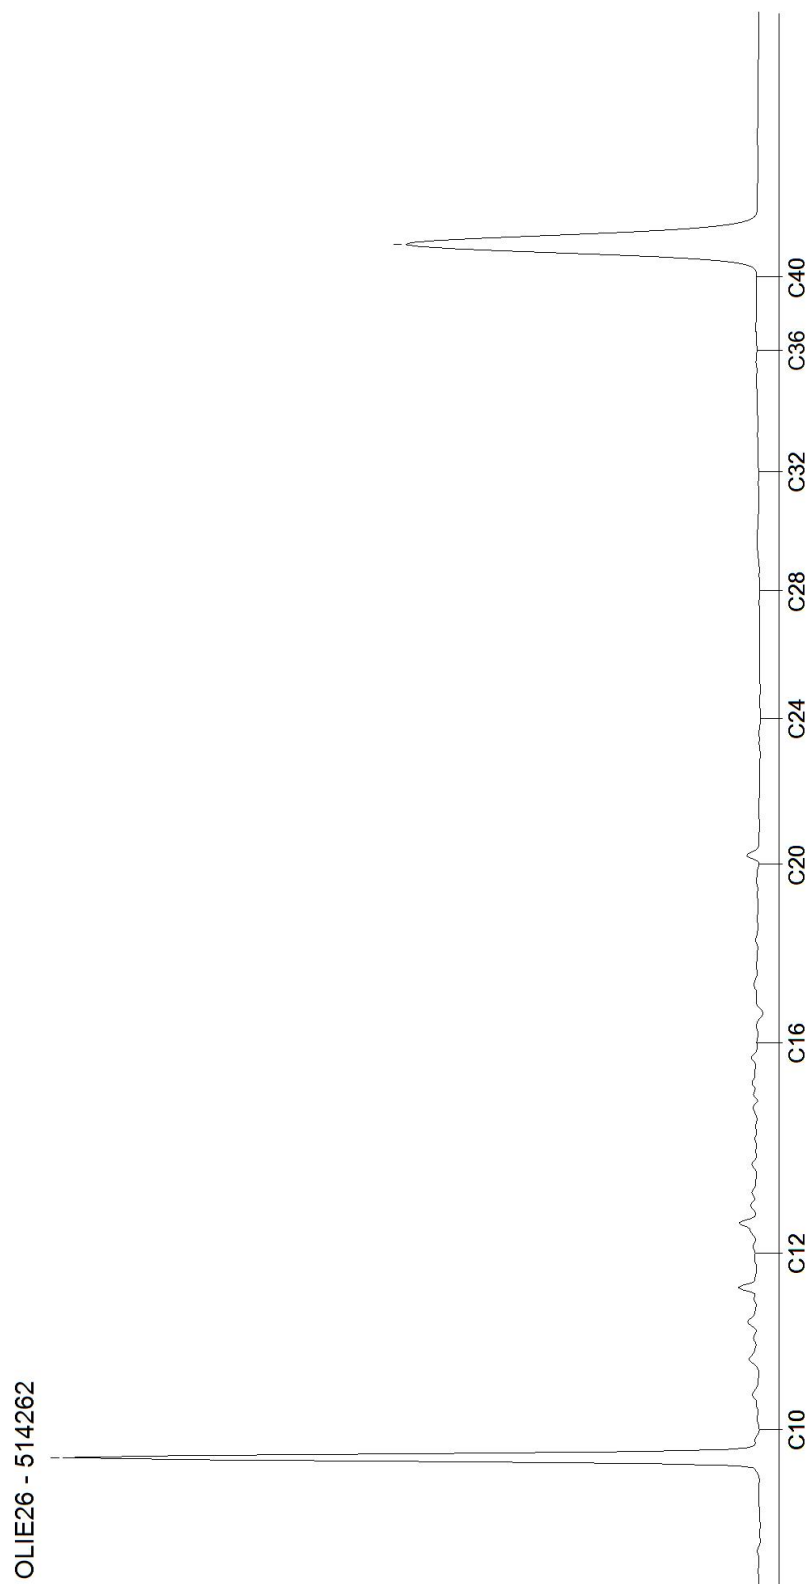
CHROMATOGRAM for Order No. 903145, Analysis No. 514262, created at 04.12.2019 12:43:36

**Monsteromschrijving: Pb 21 F(1,9-2,9)**
