| Onderwerp: | <b>verkennend milieukundig bodemonderzoek volgens<br/>NEN-5740 Buiskoolweg 6 te Sellingen</b> |
| Projectnummer: | <b>25-M11592</b> |
| Opdrachtgever: | <b>BJZ.nu</b> |
| Datum: | <b>1-4-2025</b> |

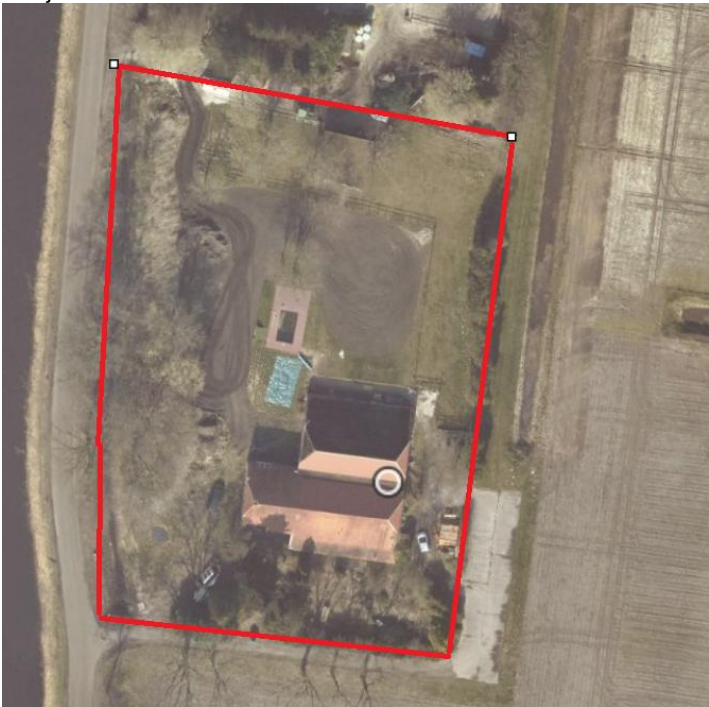
| | <p>Hieronder wordt in figuur 1 de onderzoekslocatie weergegeven en rood omlijnd.</p> <p><i>figuur 1: onderzoekslocatie (rood omlijnd)</i></p> <p>Het onderhavige onderzoek heeft betrekking op het terreindeel zoals opgenomen in bijlage 2.</p> |
