| Onderwerp: | <b>verkennend milieukundig bodemonderzoek volgens<br/>NEN-5740 Kloosterveenweg naast nr. 154 te Ter Apel</b> |
| Projectnummer: | <b>25-M11818</b> |
| Opdrachtgever: | <b>Agrifirm</b> |
| Datum: | <b>8-8-2025</b> |

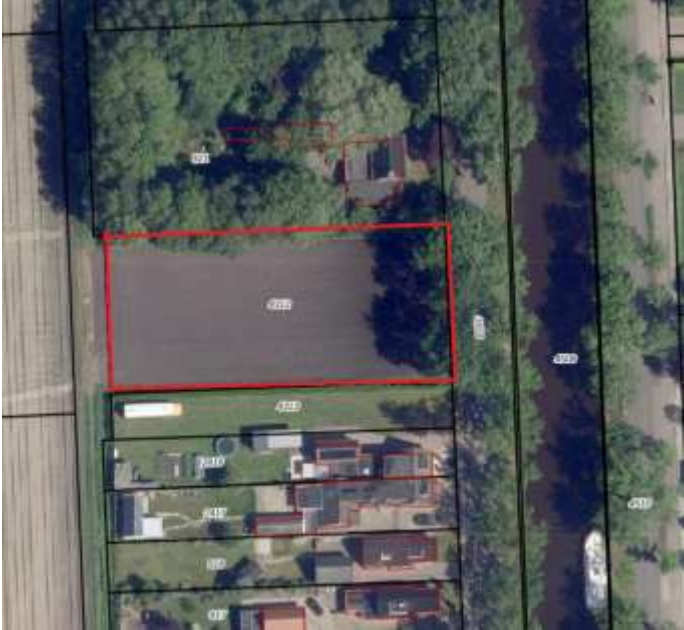
| | <p>Hieronder wordt in figuur 1 de onderzoekslocatie weergegeven en rood omlijnd.</p> <p><i>figuur 1: onderzoekslocatie (rood omlijnd)</i></p> <p>Het onderhavige onderzoek heeft betrekking op het terreindeel zoals opgenomen in bijlage 2.</p> |
