## RAPPORT

### Verkennd bodemonderzoek Beetserweg 55 te Sellingen

**Projectnummer** : 21KL329

**Datum** : 30 september 2021

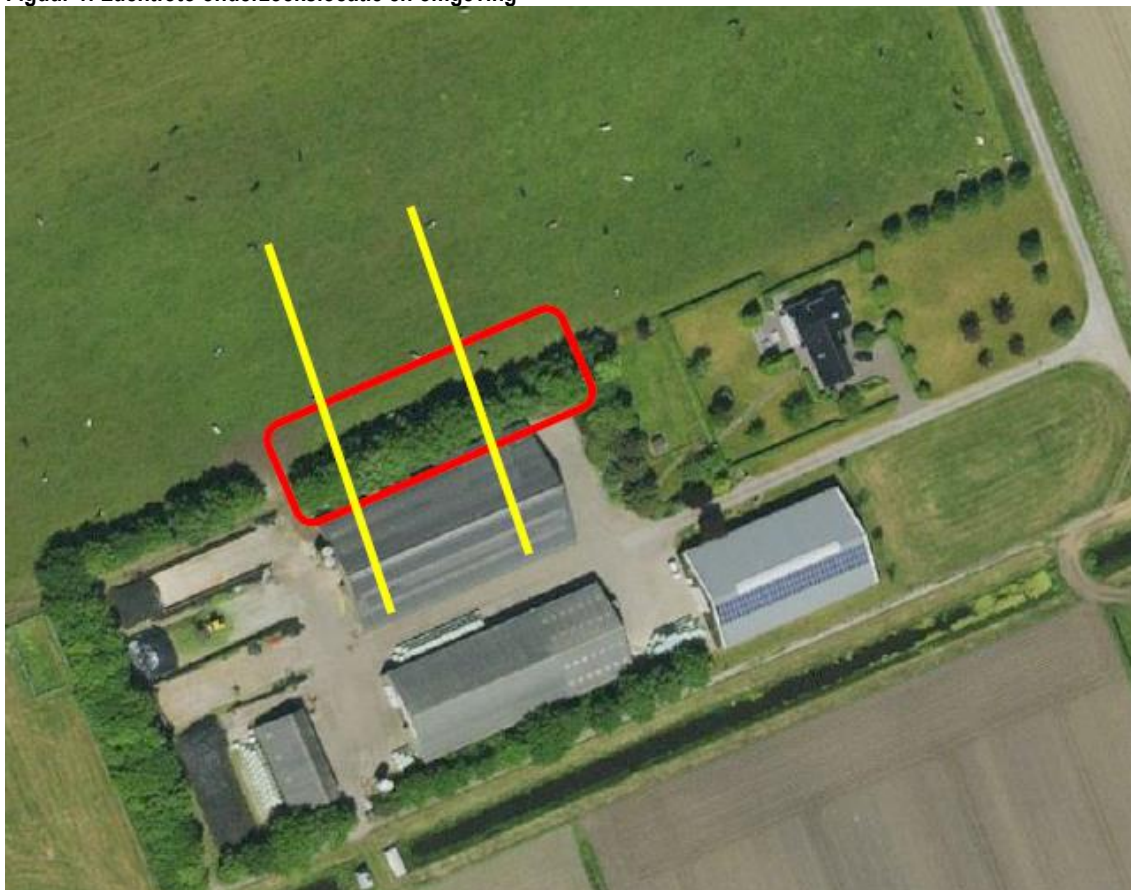
**Figuur 1: Luchtfoto onderzoekslocatie en omgeving**

In figuur 1 is een luchtfoto te zien van de onderzoekslocatie en directe omgeving. De onderzoekslocatie is aangegeven in het rood. De globale ligging van de gedempte watergangen betreffen de gele lijnen in figuur 1.

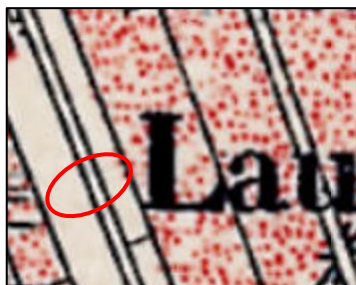
Figuur 2: Onderzoekslocatie in 1907

Uit historisch kaartmateriaal van de internetsite Topotijdreis blijkt dat de locatie Beetsersweg 55 te Sellingen vanaf 1900 in gebruik is als landbouwgrond. In figuur 2 is de locatie weergegeven omstreeks 1907. Omstreeks 1933 (figuur 3) blijkt dat een tweetal watergangen aanwezig waren op onderhavig onderzoeksperceel. Voor 1993 (figuur 4) zijn de watergangen vermoedelijk gedempt. In figuur 5 is de situatie in 2020 weergegeven. Gezien het feit dat niet bekend is met welk materiaal de sloten zijn gedempt, is in onderhavig onderzoek tevens de kwaliteit van het dempingsmateriaal onderworpen aan een onderzoek. De demping binnen de contouren van onderhavig onderzoeksperceel heeft een lengte van ongeveer 60 meter.

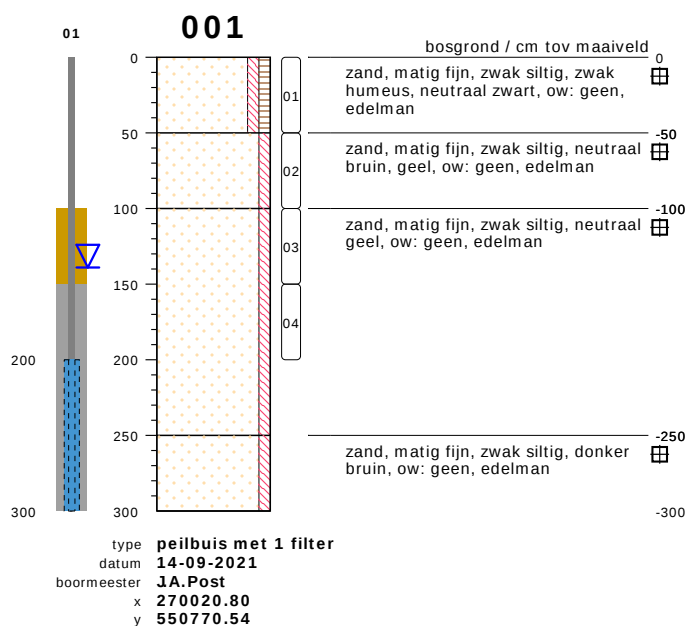
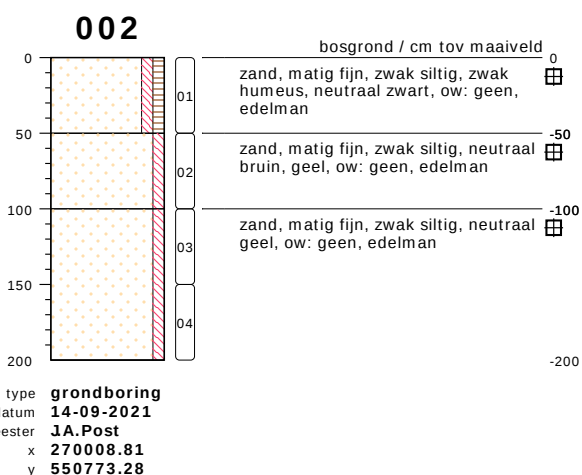
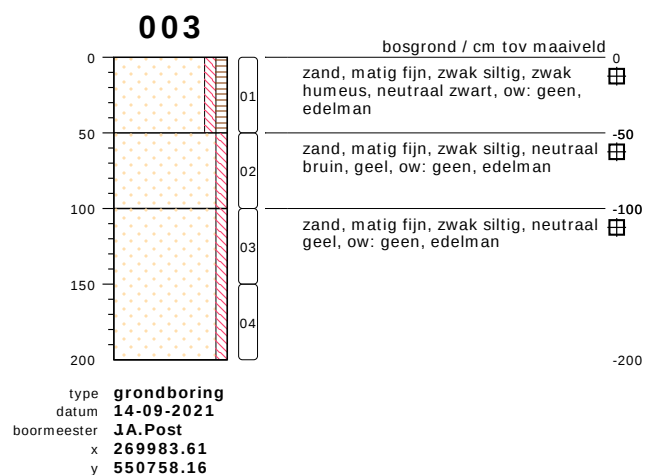
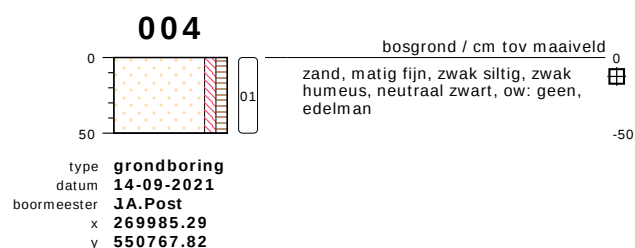
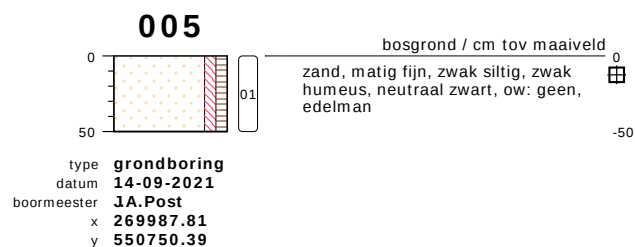
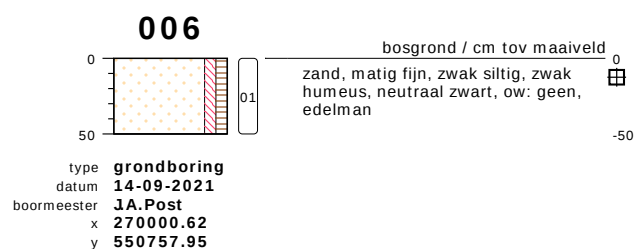
## bodemprofielen schaal 1:50

onderzoek **Beetserweg 55 te Sellingen**  
projectcode **21KL329**  
getekend conform **NEN 5104**

Op basis van de historie van het perceel en het uitgevoerde vooronderzoek wordt geconcludeerd dat onderhavige locatie als een niet verdachte locatie voor de aanwezigheid van asbest kan worden beschouwd. Deze conclusie wordt bevestigd doordat tijdens de boorwerkzaamheden op of in de bodem op basis van zintuiglijke waarnemingen geen asbestverdacht materiaal is geconstateerd. Ook zijn er geen andere bijzonderheden in de bodem geconstateerd die kunnen duiden op een verontreiniging in de grond en/of het grondwater. De boorprofielen met veldwaarnemingen zijn opgenomen in bijlage 2.

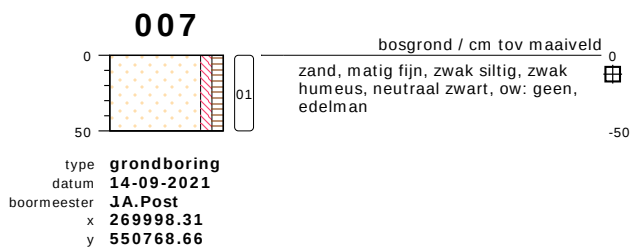
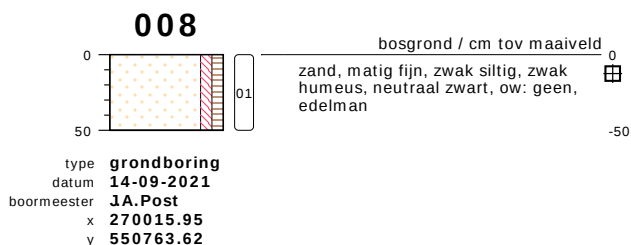
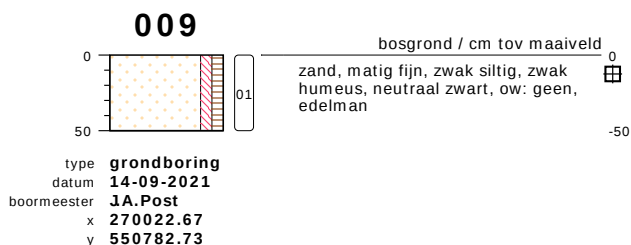
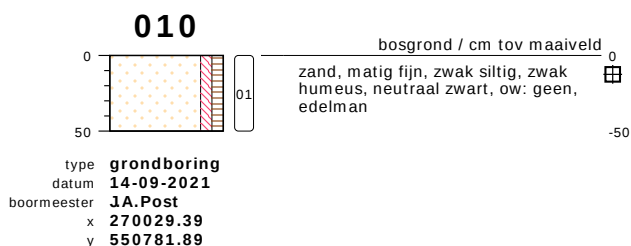
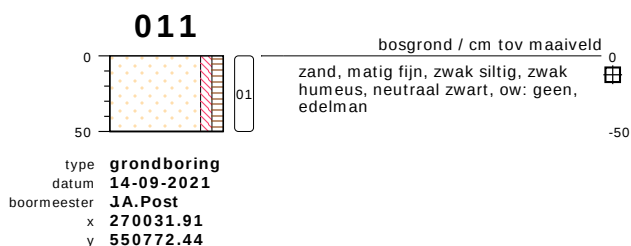
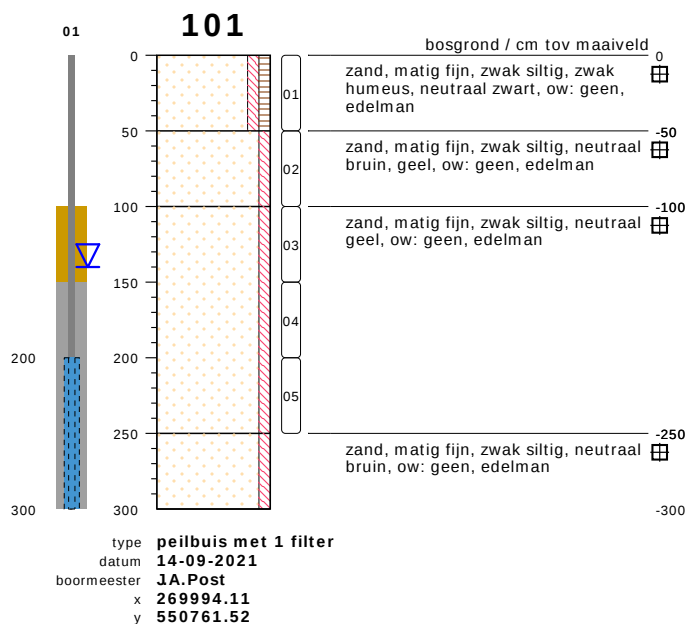
## bodemprofielen schaal 1:50

onderzoek **Beetserweg 55 te Sellingeren**  
projectcode **21KL329**  
getekend conform **NEN 5104**

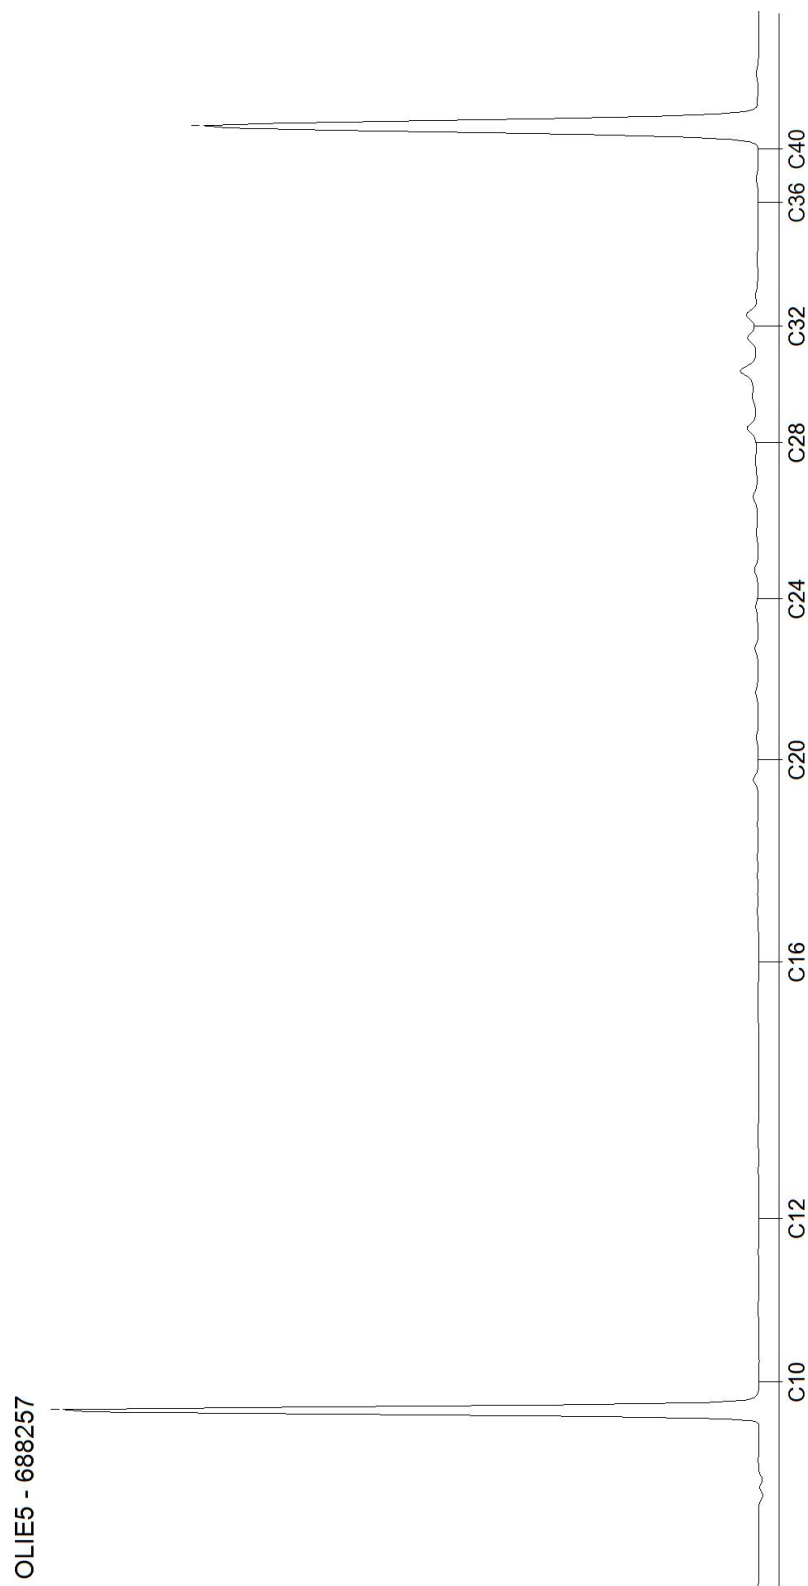
CHROMATOGRAM for Order No. 1080996, Analysis No. 688257, created at 17.09.2021 08:33:58

**Monster beschrijving: MM1, 001: 0-50, 002: 0-50, 003: 0-50, 004: 0-50, 005: 0-50, 006: 0-50**

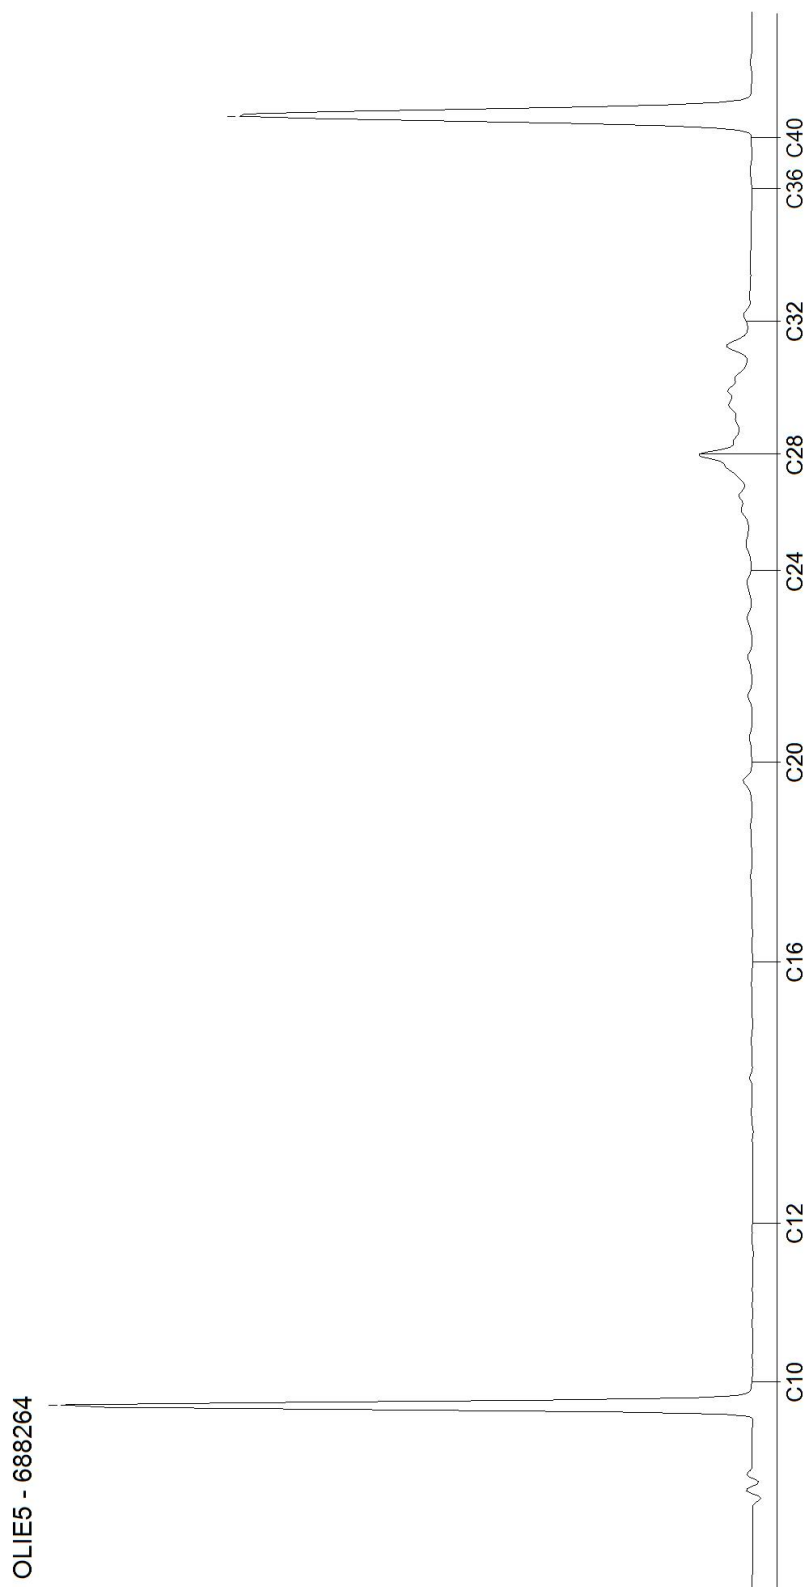
CHROMATOGRAM for Order No. 1080996, Analysis No. 688264, created at 20.09.2021 12:28:10

**Monster beschrijving: MM2, 007: 0-50, 008: 0-50, 009: 0-50, 010: 0-50, 011: 0-50**

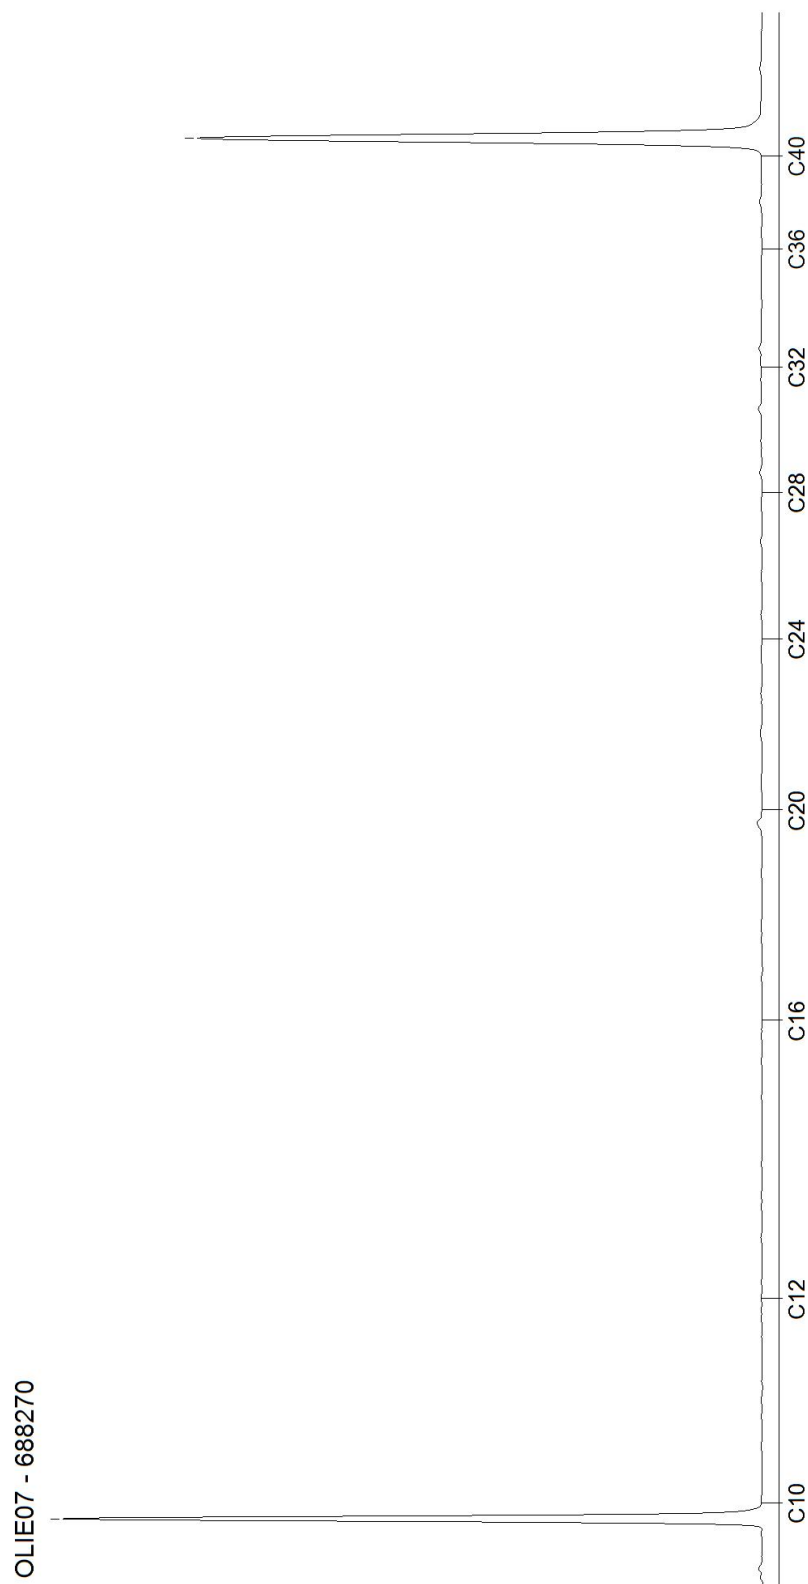
CHROMATOGRAM for Order No. 1080996, Analysis No. 688270, created at 20.09.2021 09:51:08

**Monster beschrijving: MM3, 001: 50-100, 001: 100-150, 001: 150-200, 002: 50-100, 002: 100-150, 002: 150-200, 003: 50-100, 003: 100-150, 003: 150-200**

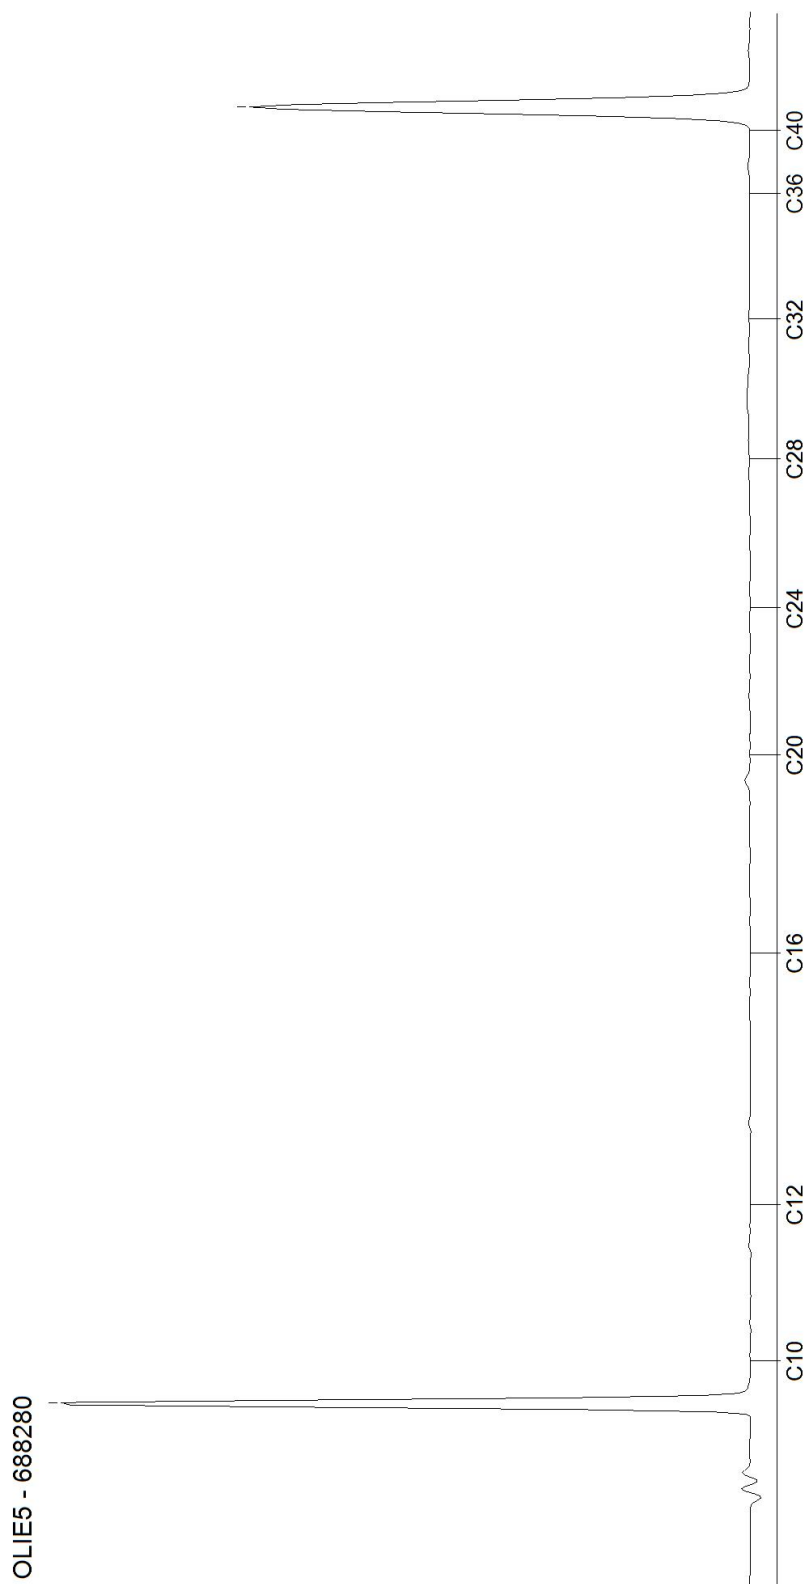
CHROMATOGRAM for Order No. 1080996, Analysis No. 688280, created at 20.09.2021 12:28:10

**Monster beschrijving: MM4, 101: 50-100, 101: 100-150, 102: 50-100, 102: 100-150**

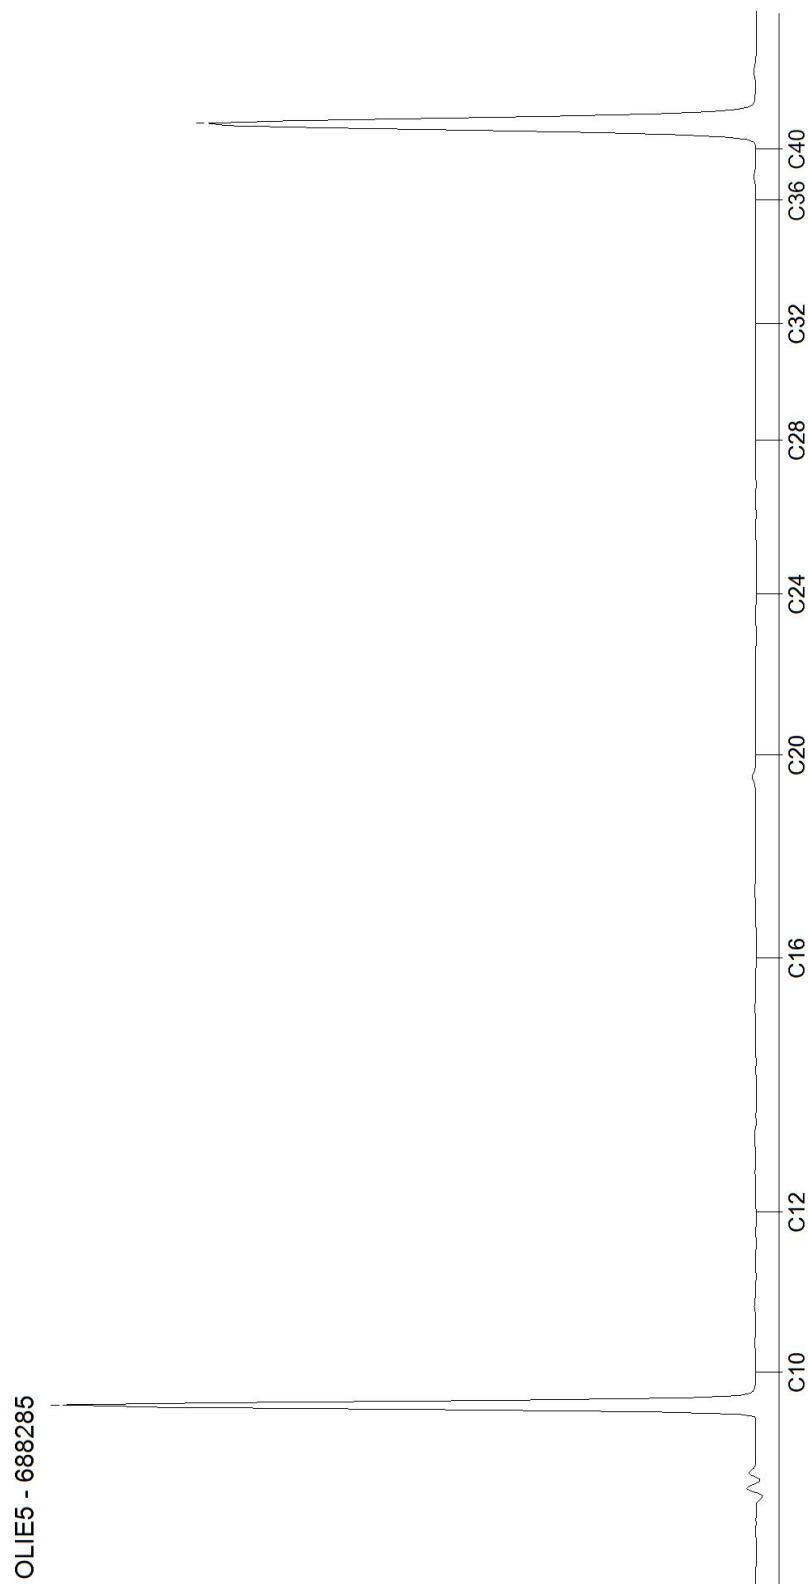
CHROMATOGRAM for Order No. 1080996, Analysis No. 688285, created at 17.09.2021 08:33:58

**Monster beschrijving: MM5, 101: 150-200, 101: 200-250, 102: 150-200, 102: 200-250**

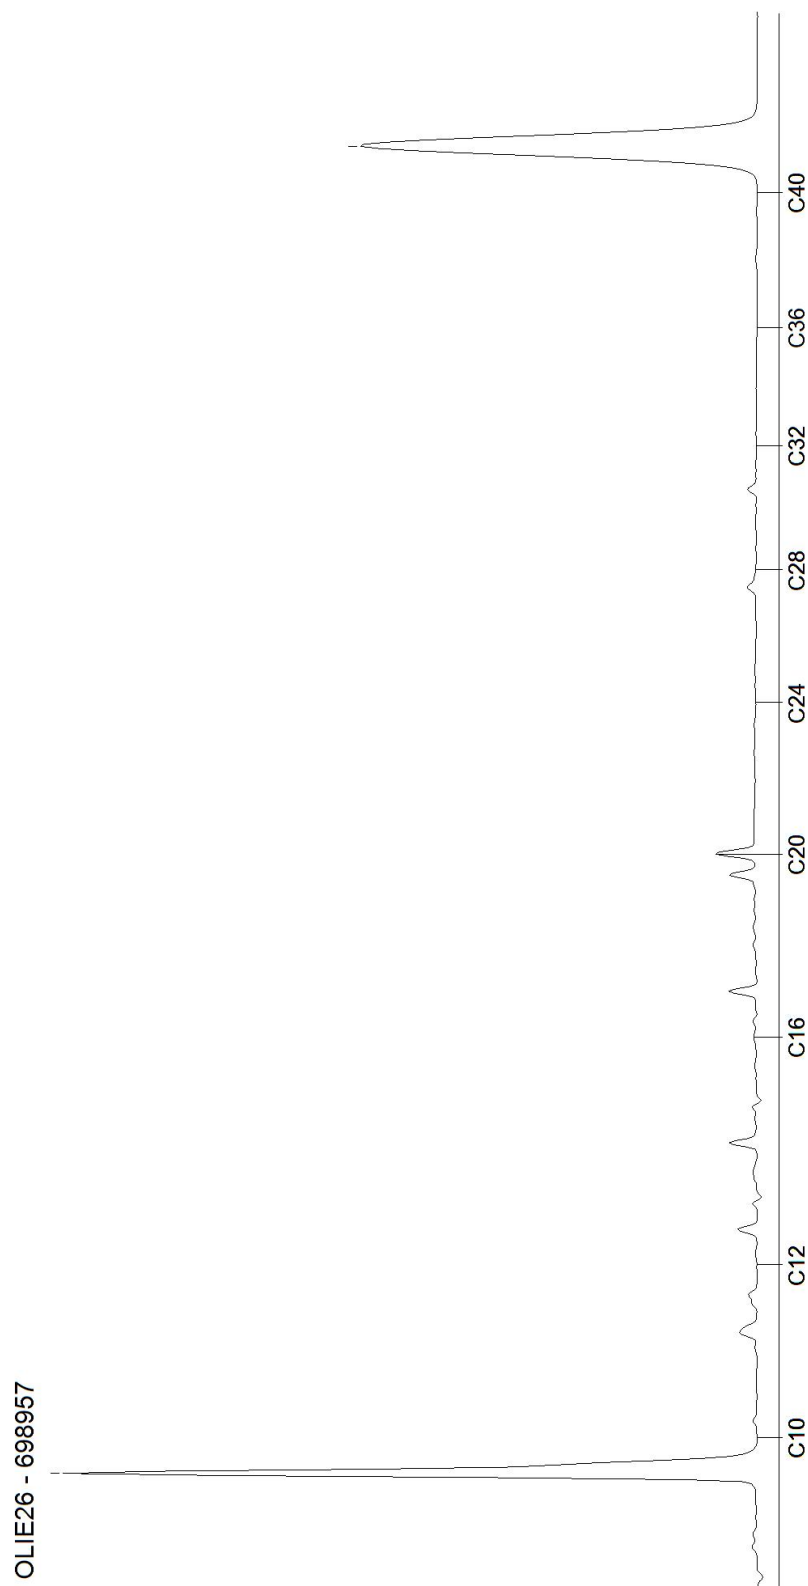
CHROMATOGRAM for Order No. 1083076, Analysis No. 698957, created at 24.09.2021 12:29:56

**Monster beschrijving: PB001, 001-01: 200-300**

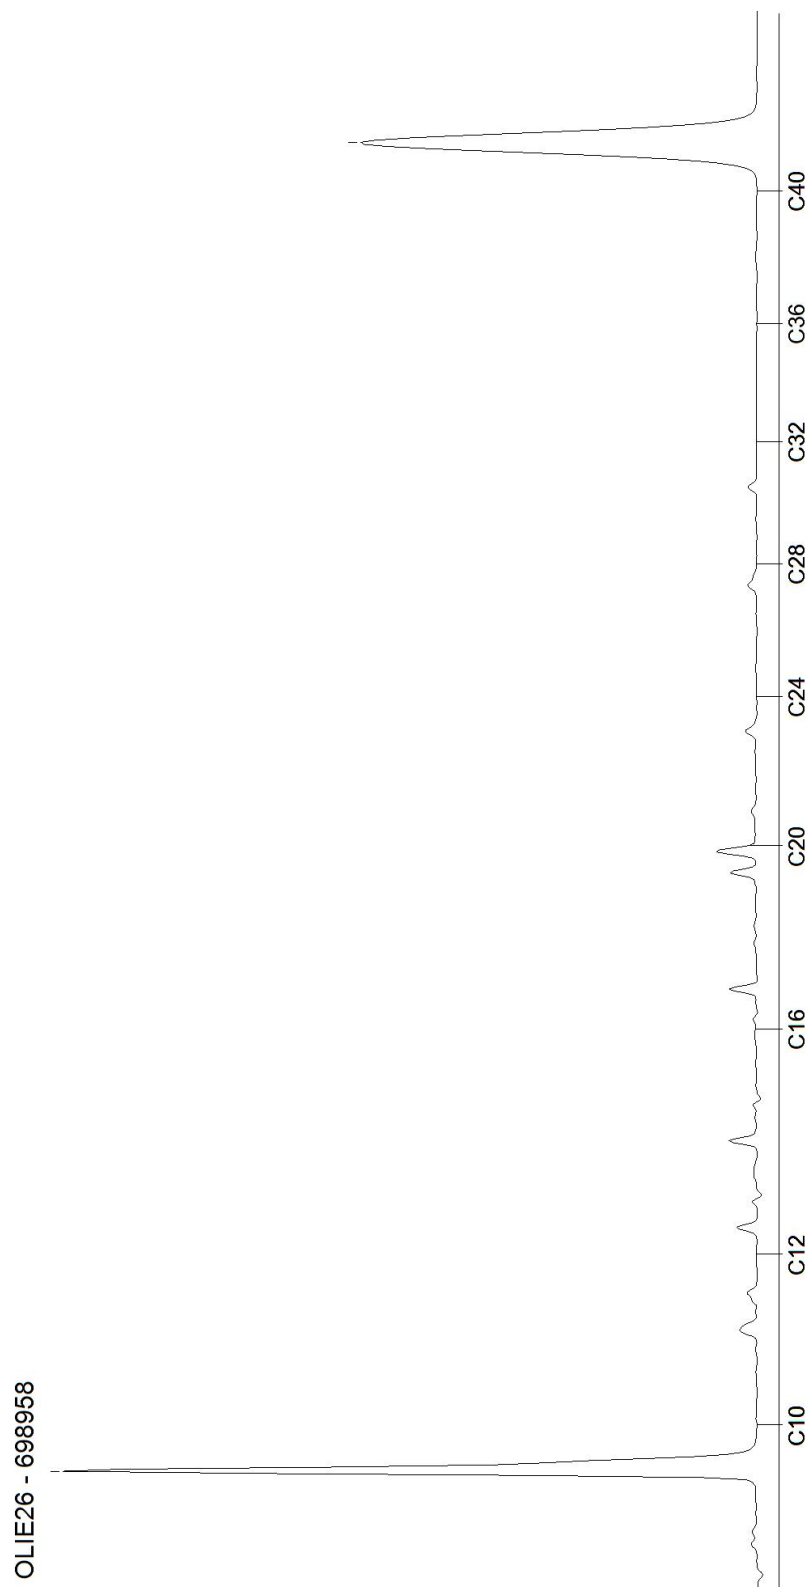
CHROMATOGRAM for Order No. 1083076, Analysis No. 698958, created at 24.09.2021 12:29:56

**Monster beschrijving: PB101, 101-01: 200-300**

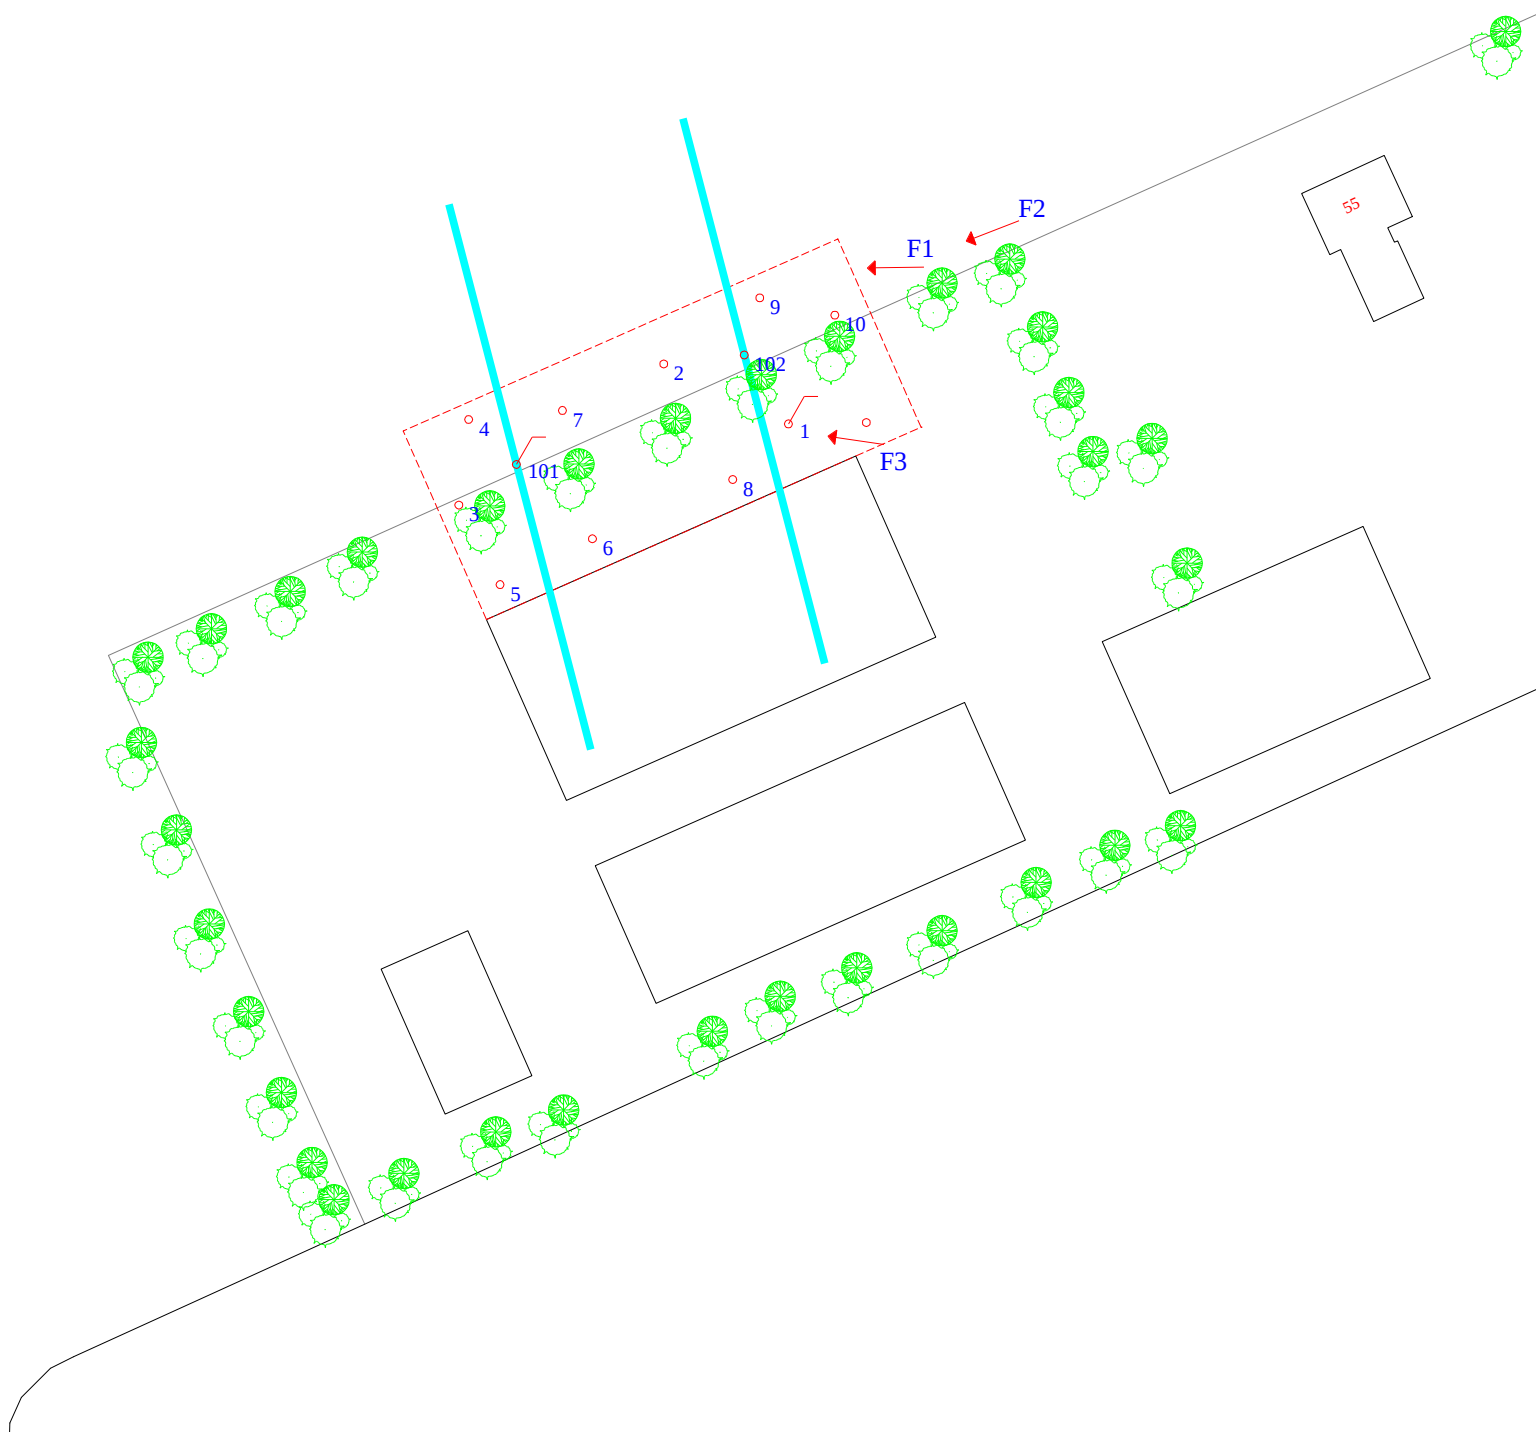
## **Bijlage 5: Overzicht posities monsternamepunten**

Overzicht posities monsternamenpunten

De posities van de monsternamenpunten zijn in bijlage 5 weergegeven.
