# Risicoanalyse Spoorwegovergang Kerkstraat Hoogezand

## Risicoanalyse spoorwegovergang Kerkstraat Hoogezand

Woningbouwontwikkeling Stadshart Noord

Opdrachtgever:  
Gemeente Midden Groningen  
Postbus 75  
9600 AB HOOGEZAND

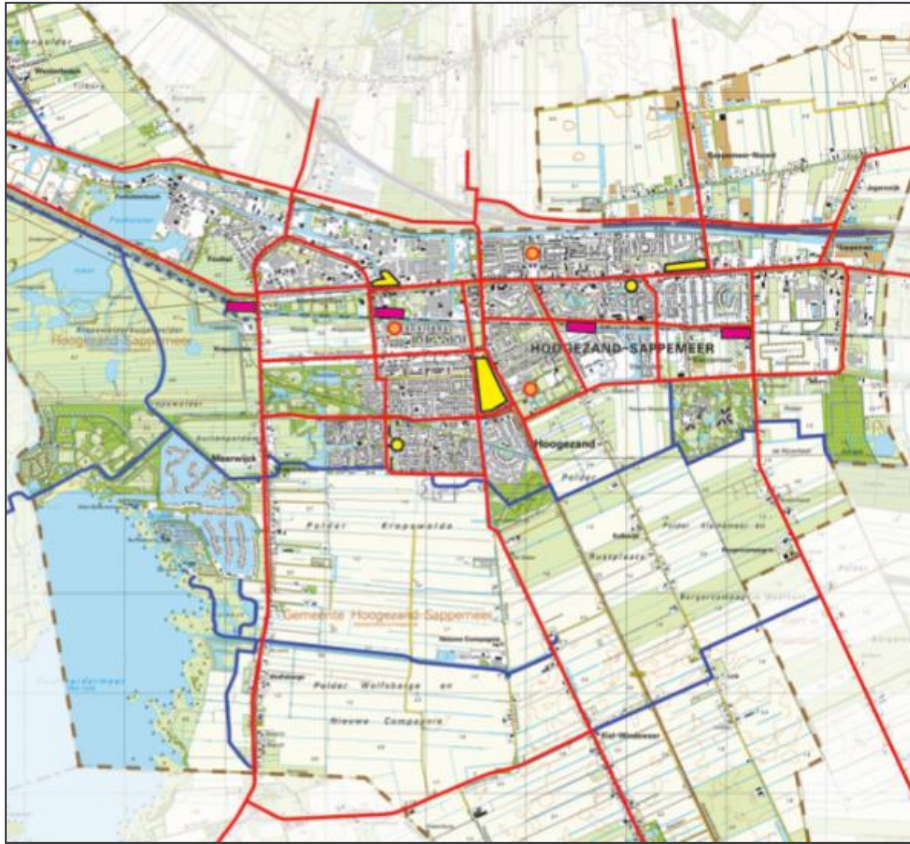
In figuur 2.2 is de fietsstructuur van Hoogezand weergegeven. De Kerkstraat heeft ook voor het fietsverkeer een belangrijke functie; de straat is onderdeel van de hoofd fietsstructuur.

*Figuur 2.2    Fietsstructuur Hoogezand*

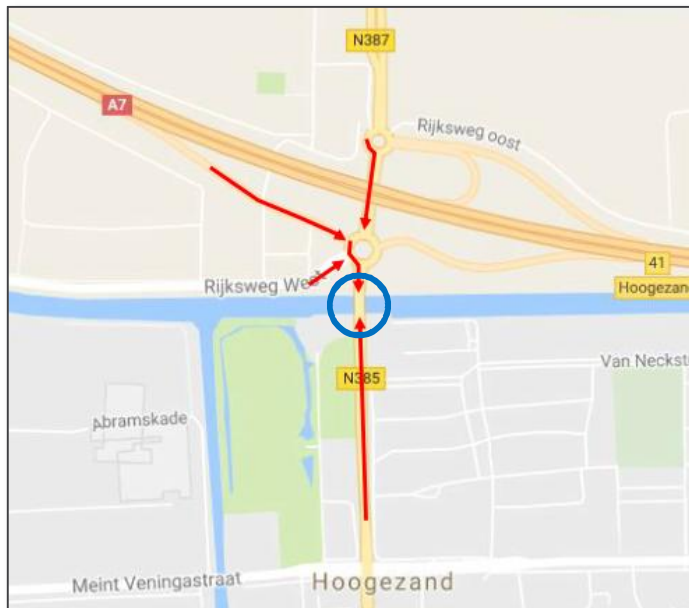
Tijdens het verkeersonderzoek in 2016 zijn ook wachtrijen gemeten voor de Knijsbrug. In figuur 2.5 zijn de wachtrijen op het drukste moment inzichtelijk gemaakt. Dit was het

moment dat de Knijsbrug (blauwe cirkel) open stond. De wachtrijen zijn tijdens het onderzoek niet tot het kruispunt Meint Veningastraat/Kerkstraat gekomen. In de praktijk blijkt het af en toe voor te komen dat de wachtrij tot de verkeerslichten Meint Veningastraat staat. Een opening van de Knijsbrug heeft nauwelijks invloed op de afwikkeling van het kruispunt Kerkstraat-Meint Veningastraat en ook nauwelijks invloed op het verkeer op de spoorwegovergang Kerkstraat.

*Figuur 2.5 Wachtrijmetingen Knijsbrug (na brugopening)*

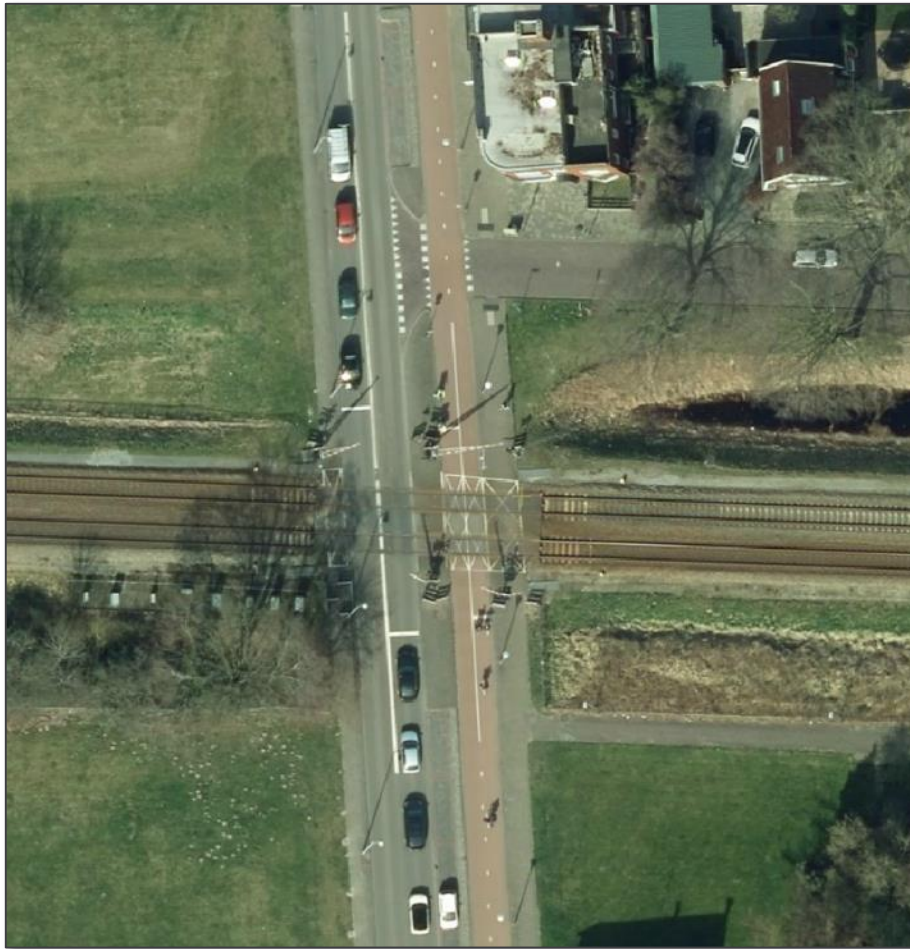
*Figuur 3.1 Luchtfoto spoorwegovergang Kerkstraat*

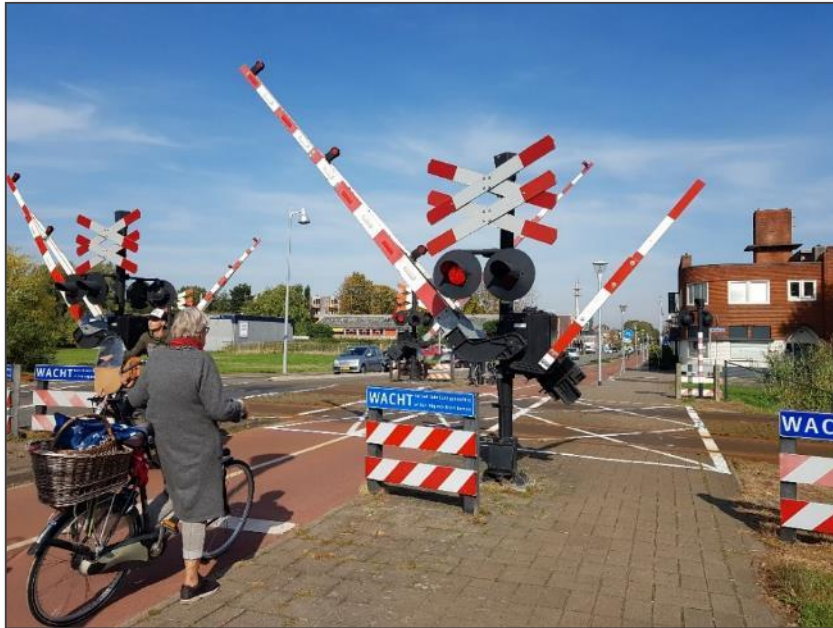
De baanvaksnelheid van het treinverkeer op deze overweg is 100 km/h. De overweg heeft vijf overwegbomen en meerdere waarschuwingslampen. Er zijn twee overwegbomen voor de rijbaan (waarvan één overwegboom ook het noordwestelijke trottoir afsluit), twee overwegbomen voor het fietspad (waarvan één overwegboom ook het noordoostelijke trottoir afsluit) en een overwegboom voor het zuidoostelijke trottoir. Bij het zuidwestelijke trottoir staat geen overwegboom. Op deze locatie worden wachtende voetgangers 'opgesloten' met hekken. In totaal worden er twee sporen overgestoken op de spoorwegovergang. Er rijden maximaal 4 treinen per uur in beide richtingen. De totale dichtligtijd per klokuur op deze spoorwegovergang bedraagt circa 10 minuten bij 8 sluitingen.

Figuur 3.2 Overwegbomen Kerkstraat

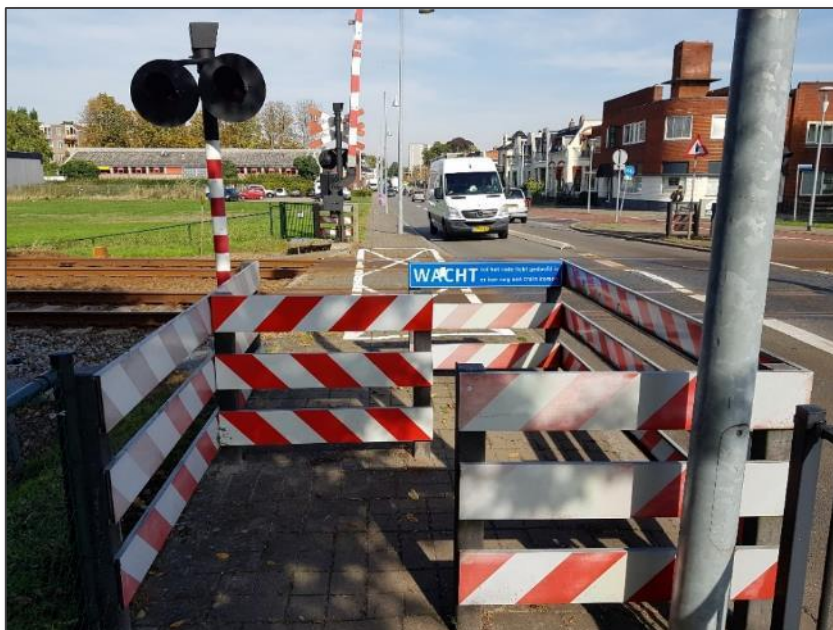
Figuur 3.3 Hekken trottoir zuidwestzijde Kerkstraat

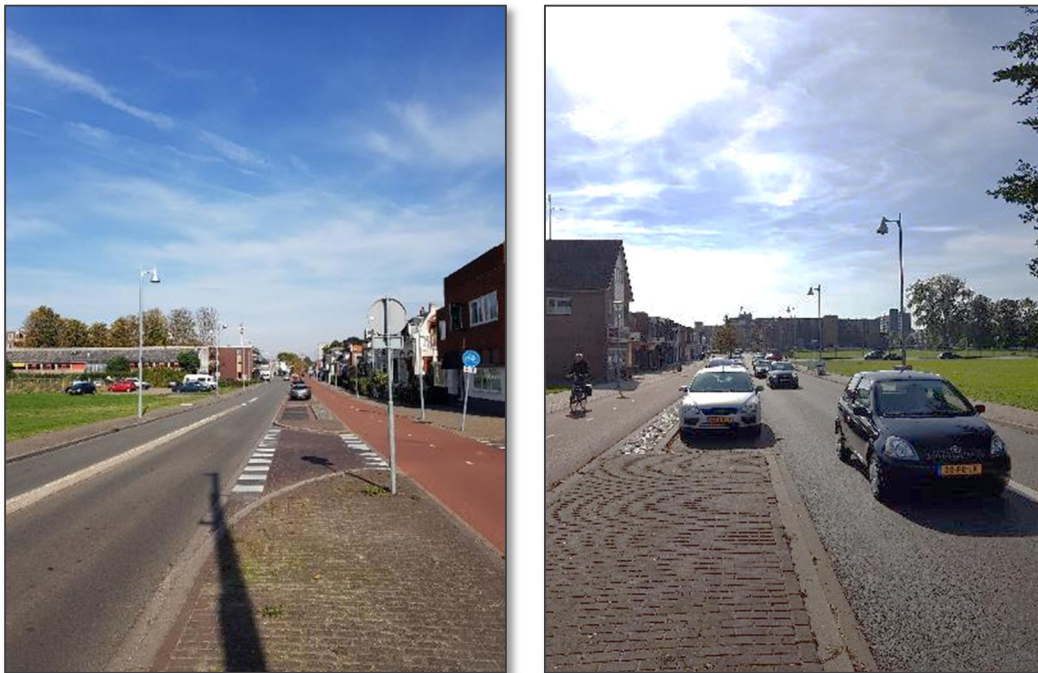
Aan de westzijde van de Kerkstraat liggen enkele braakliggende terreinen (waar de woningbouwontwikkeling gepland staat). Aan de oostzijde van de Kerkstraat staan woningen, winkels en horecavoorzieningen. Bezoekers van deze voorzieningen kunnen deels op eigen terrein parkeren, maar grotendeels wordt gebruikgemaakt van de parkeervakken aan de oostzijde van de rijbaan.

*Figuur 3.4 Kerkstraat ten noorden (links) en ten zuiden (rechts) van de spoorwegovergang*

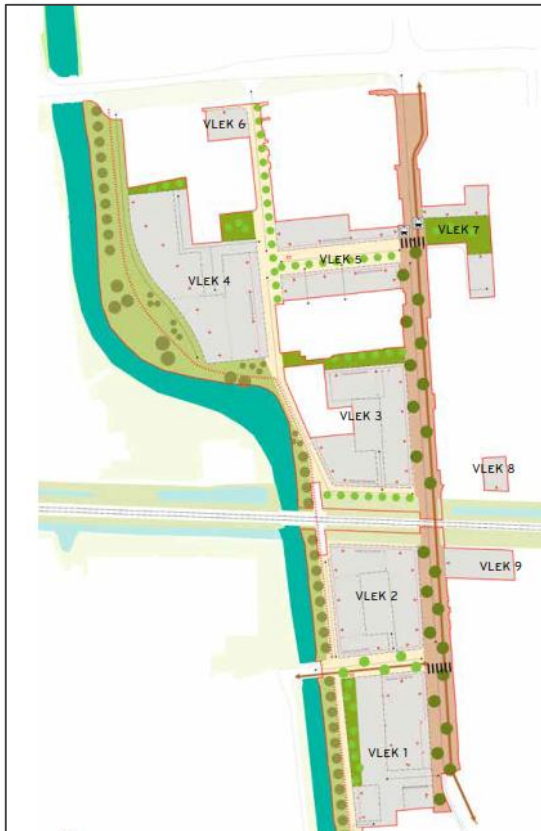
In figuur 5.1 zijn de locaties van de woningbouwontwikkeling weergegeven. In tabel 5.1 staan de woningaantallen per 'vlek'. Het gaat zowel om grondgebonden woningen (huur en koop) als om appartementen (huur en koop). In totaal worden in het hele plangebied 290 woningen gebouwd.

Figuur 5.1 Locaties woningbouwontwikkeling
