# Milieukundig Vooronderzoek NEN 5725

**Uitbreiding 110 kV, 220 kV en 380 kV station  
Meeden**

projectnummer 0432247.100  
definitief revisie 0A  
3 februari 2022

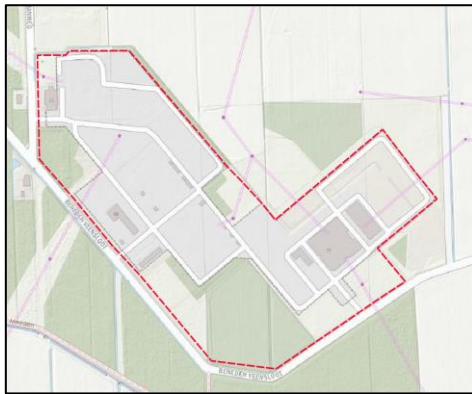
Figuur 2.1: Werkgebied (bron: Opentopo)

De onderzoekslocatie is gelegen aan de Beneden Veensloot 69 te Meeden en is in gebruik als 110 kV, 220 kV en 380 kV Schakelstation. De locatie staat kadastraal bekend als gemeente Meeden, sectie H, nummer 549, 584, 593, 592, 594, 595, 596, 597 en 727, en is gelegen nabij de coördinaten X: 259.338 en Y: 572.057 (volgens het Rijksdriehoekstelsel). In figuur 2.2 is de topografische ligging van de onderzoekslocatie weergegeven. De afbakening van de onderzoekslocatie is weergegeven op de tekening in bijlage 1. In onderstaande figuren 2.1 en 2.2 is het werkgebied (onderzoekslocatie) weergegeven en de regionale ligging van de onderzoekslocatie.
