Quick-scan natuuronderzoek Heinrichting dorpscentrum rond dorpshuis en kerk in Braamt

Opdrachtgever: Gemeente Montferland
Postbus 47
6940BA Didam

Datum: 17 januari 2020
Status: **Definitief**

Uitvoering: Foreest Groen Consult
Van Pallandtlaan 10
6998 AW Laag-Keppel
T 0314 642221
E-mail info@foreestgroenconsult.nl
[Http://www.foreestgroenconsult.nl](http://www.foreestgroenconsult.nl)

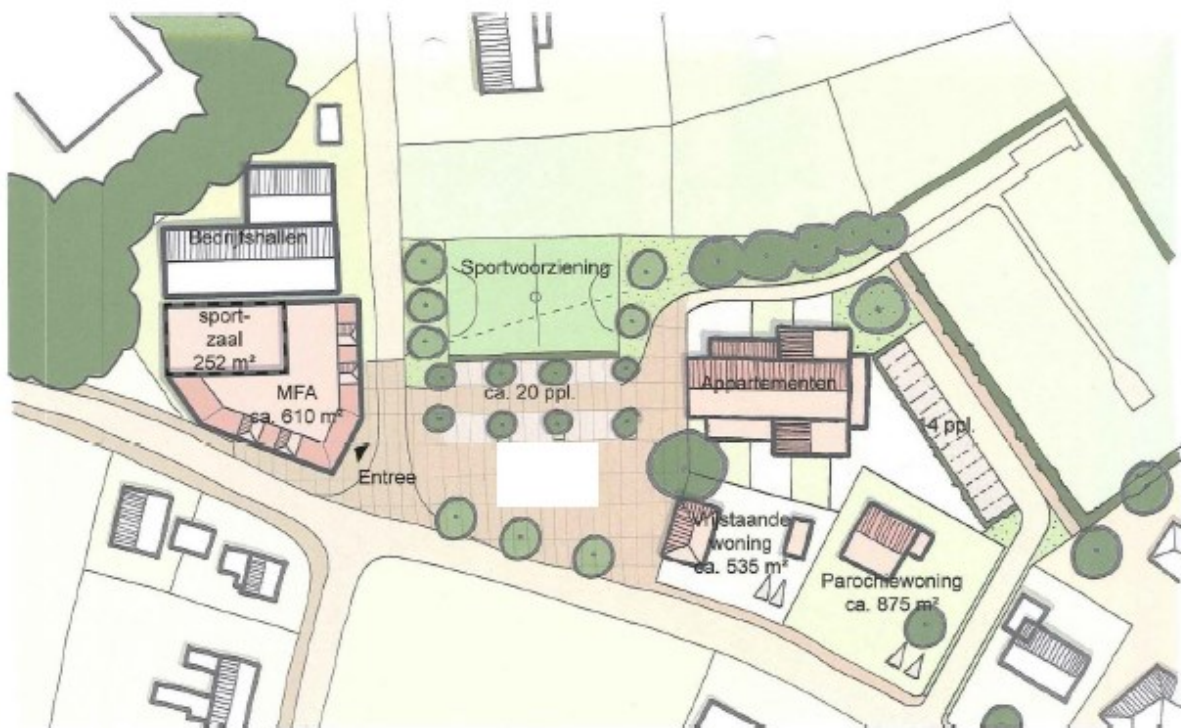
Afbeelding 2: plannen in het kort (bron: gemeente Montferland)

Het plan gaat uit van een nieuwe multifunctionele accommodatie op de plek van het huidige dorps huis, met behoud van de twee bedrijfshallen ten noorden. Het dorps huis bestaat uit een samengesteld volume, het is wenselijk om representatief programma, zoals het servicepunt, zoveel mogelijk aan het dorpsplein te situeren. Ook de hoofdentree is nadrukkelijk op het dorpsplein georiënteerd. De multifunctionele sportzaal ligt wat meer aan de achterzijde. Ca. 1/3 van het programma bevindt zich op de verdieping. Door de eerste bouwlaag onder een royale kap te situeren krijgt het dorps huis de gewenste landelijk dorps uitstraling.

Zo ontstaat er ook een sterke relatie met de kerk en het dorpsplein. De kerk wordt herontwikkeld tot appartementengebouw met kleine tuinen op de begane grond.

Een vrijstaande woning op de hoek Langestraat - Dorpsplein zorgt voor samen met de kerk voor een inkadering van het plein. De parochiewoning wordt herontwikkeld tot woning, waarbij de verbinding met de kerk kan worden gesloopt. Parkeerplaatsen voor de appartementen zijn gesitueerd in een parkeerhof achter de kerk en parochiewoning en toegankelijk vanaf de Langestraat.

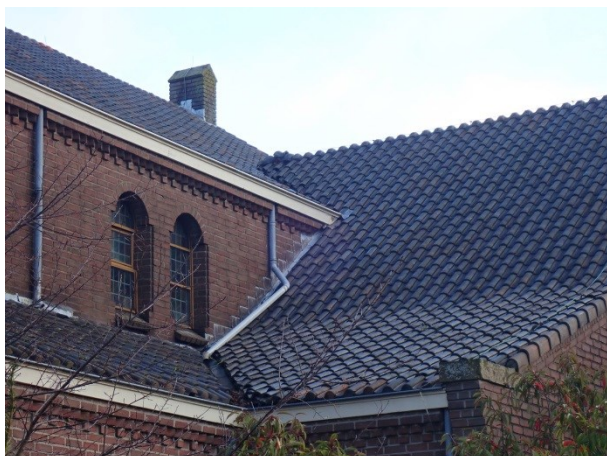
Foto 3: links, detail van het dak met kilgoten bij de zijbeuk

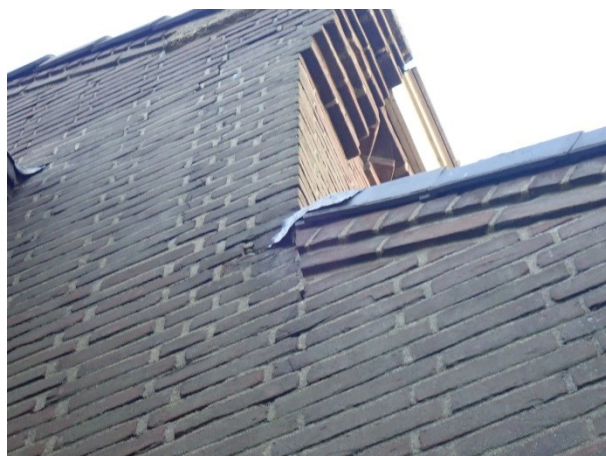
De kerk heeft een pannendak. De pannen zijn voorzien van vogelwerende onderpannen. Een deel van deze vogelwerende pannen is kapot waardoor onder de pannen kan worden gekeken. De pannen zijn over het metselwerk heen aangebracht. Plaatselijk kieren deze pannen. Andere openingen in de daken zijn aanwezig bij de kilgoten die onder andere tussen het middenschip en de twee zijbeuken aanwezig zijn. Op veel plaatsen zijn loodslabben als afdichting gebruikt. Plaatselijk staan deze loodslabben enigszins open.

Foto 4: rechts, loodslabben en kantpannen op de muren van de kerk.

Zoals al bij de broedvogels aangegeven zijn de daken van de kerk en de parochiewoning toegankelijk voor vleermuizen. Beide gebouwen hebben naast deze openingen in het dak nog meer plekken waar vleermuizen in kunnen wegkruipen, loodslabben, en kantpannen. De smetplanken zitten te strak tegen het metselwerk om van belang te zijn.

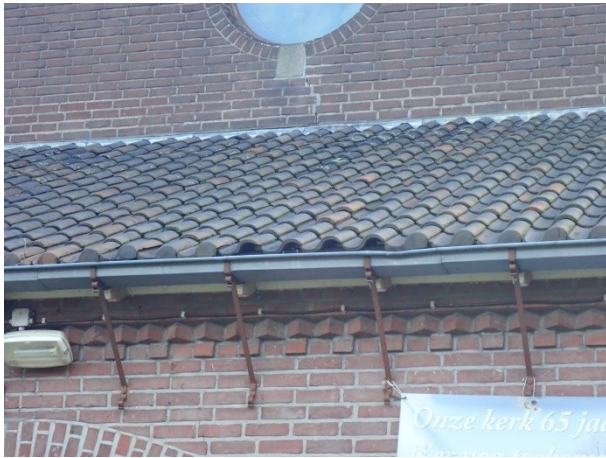
Verspreid over het terrein staan grotere bomen. Een van de platanen heeft een holte. Bij de overige bomen zijn geen holten geconstateerd. Wel zijn hier enkele snoeiwonden aanwezig. Mogelijk dat een van deze wonden en beperkte holte heeft veroorzaakt.

Foto 5: links, pannendak kerk met verdwenen onderpannen
Foto 6: rechts, holte in de plantaan ten noorden van de kerk

In een van de bomen is een holte aangetroffen. Het betreft een plataan aan de noordzijde van de kerk. Wordt deze boom geveld dan ontstaat mogelijk een overtreding van artikel 3.5 lid 4 van de Wet natuurbescherming. Nader onderzoek moet het belang van deze boom aantonen. Indien de holte niet doorloopt kan volstaan worden met een onderzoek met een endoscoop. Loopt de holte wel door dan is onderzoek conform het vleermuis protocol 2017 noodzakelijk. De plannen gaan uit van inpassing van de grote bomen.

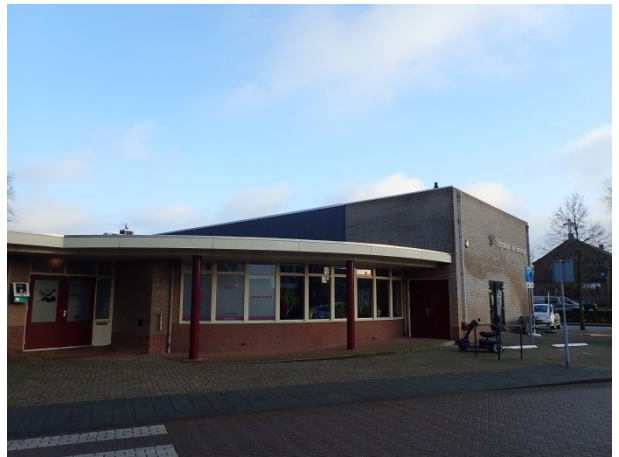
Alleen laag bij de grond zijn deze aangetroffen. Bij het café gedeelte zitten, onder de ver uitstekende overkapping, enkele stootvoegen vlak onder deze overkapping.

Deze stootvoegen zijn smal en voorzien van spinrag. Het gebouw heeft een plat dak met een metalen daklijst. De overkapping is uitgevoerd in volkernplaten. De openingen tussen deze platen is met DPC folie afgedicht.

Foto 12: rechts, lage deel dorps huis met overkapping

Alleen onder de overkapping van het dorpshuis, aan de zijde van de Langestraat, zijn in de gemetselde gevel vlak onder het overstek ventilatieopeningen aanwezig. Veel van deze openingen zijn te smal voor vleermuizen, enkele zijn breed genoeg. Alle openingen zitten vol met spinrag en zijn dus niet in gebruik. De openingen worden niet direct aangelicht maar de openingen worden wel verlicht via lampen binnen in de ruimte. Hierdoor kan worden geconcludeerd dat het dorpshuis van geen belang is als vaste rust- en verblijfplaats voor vleermuizen.

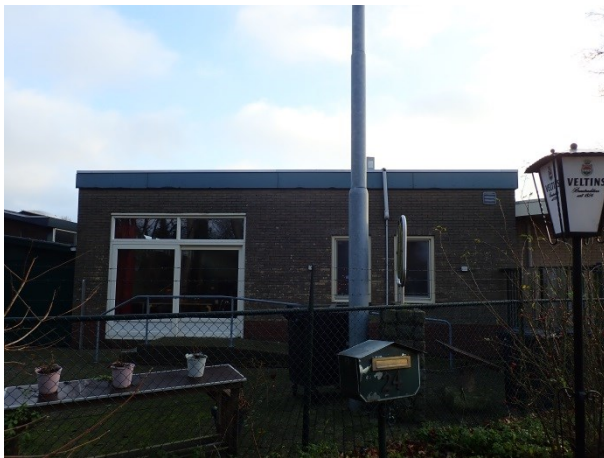
Foto 13: links, achterdeel van dorps huis met platdak en volken daklijst.

Het dorpshuis is vrijwel niet toegankelijk voor vleermuizen. Het gebouw verkeert in een goede staat van onderhoud. Het platte dak is niet toegankelijk en ook grote delen van de muren zijn niet toegankelijk omdat hier geen openingen zijn aangetroffen.

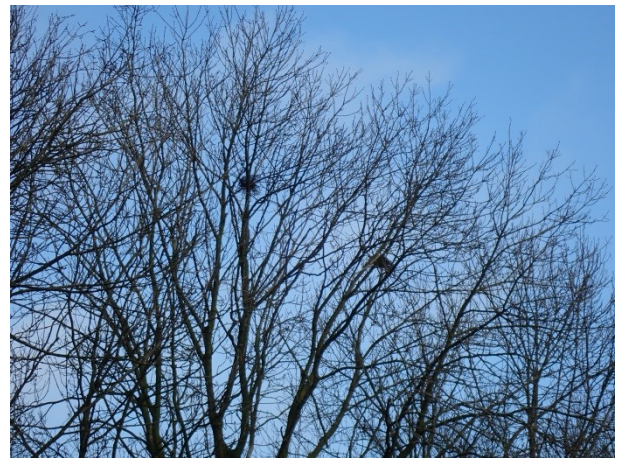
Foto 14: rechts, twee nesten van de kleine roekenkolonie

Om te voorkomen dat een overtreding ontstaat ten aanzien van de aanwezige roekenkolonie wordt geadviseerd om voor het werk en ecologisch werkprotocol op te stellen. In dit protocol is het zorgvuldig handelen ten aanzien van de roekenkolonie omschreven. Dit protocol kan mogelijk moeten worden uitgebreid voor de omgang met vleermuizen. Dader onderzoek moet de aanwezigheid en het eventuele belang voor vleermuizen nog aantonen.
