**Verkennd bodemonderzoek  
ter plaatse van:**

**Holthuiserstraat 20  
te Didam**

**Projectnummer  
171563**

| Type onderzoek | : | Verkendend bodemonderzoek |

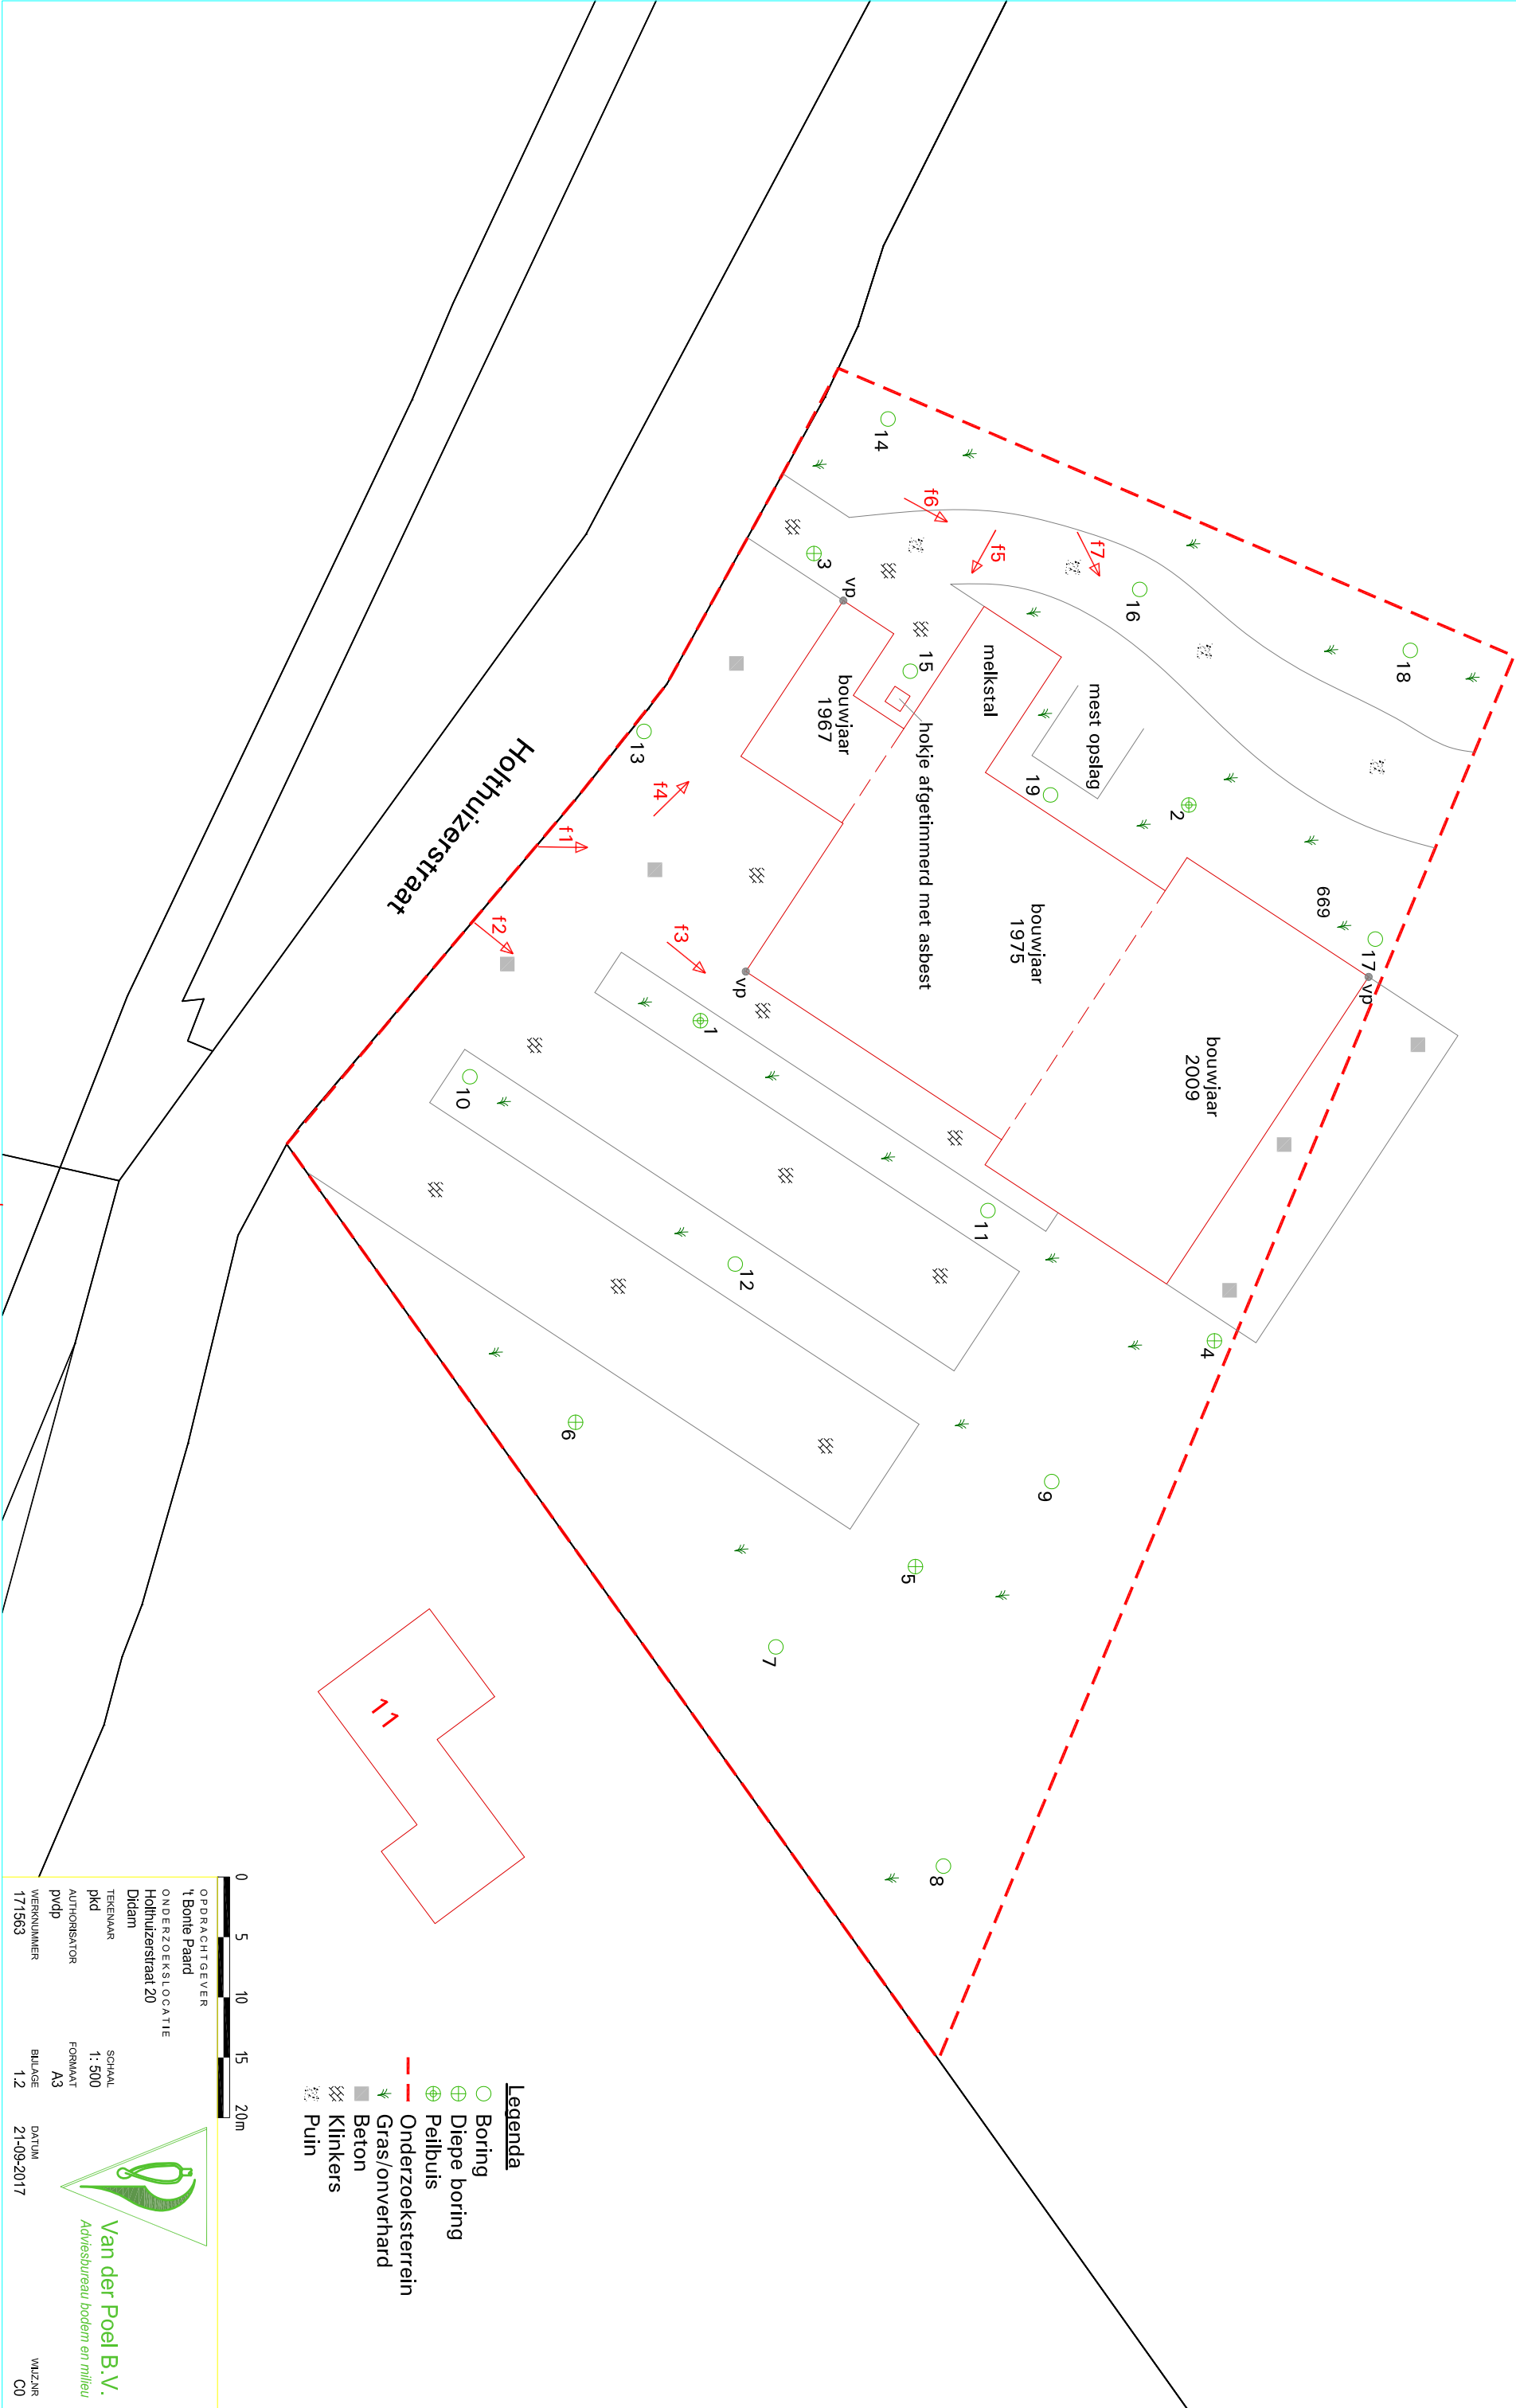
In bijlage 1.2 is een situatieschets van het terrein opgenomen met daarop aangegeven de ligging van de monsterpunten.
