# CULTUURHISTORISCH ADVIES SCHUUR BIJ HOGE MAASDIJK 51

CUIJPERS ADVIES — RUIMTELIJKE ORDENING • ERFGOED

CULTUURHISTORISCH ADVIES HOGE MAASDIJK 51 TE ANDEL

Ten behoeve van de opstelling van een bestemmingsplanherziening is opdracht verleend voor het uitvoeren van een cultuurhistorisch onderzoek naar de schuur bij het voormalig veerhuis De Zwaan aan de Hoge Maasdijk 51 te Andel (gem. Woudrichem).

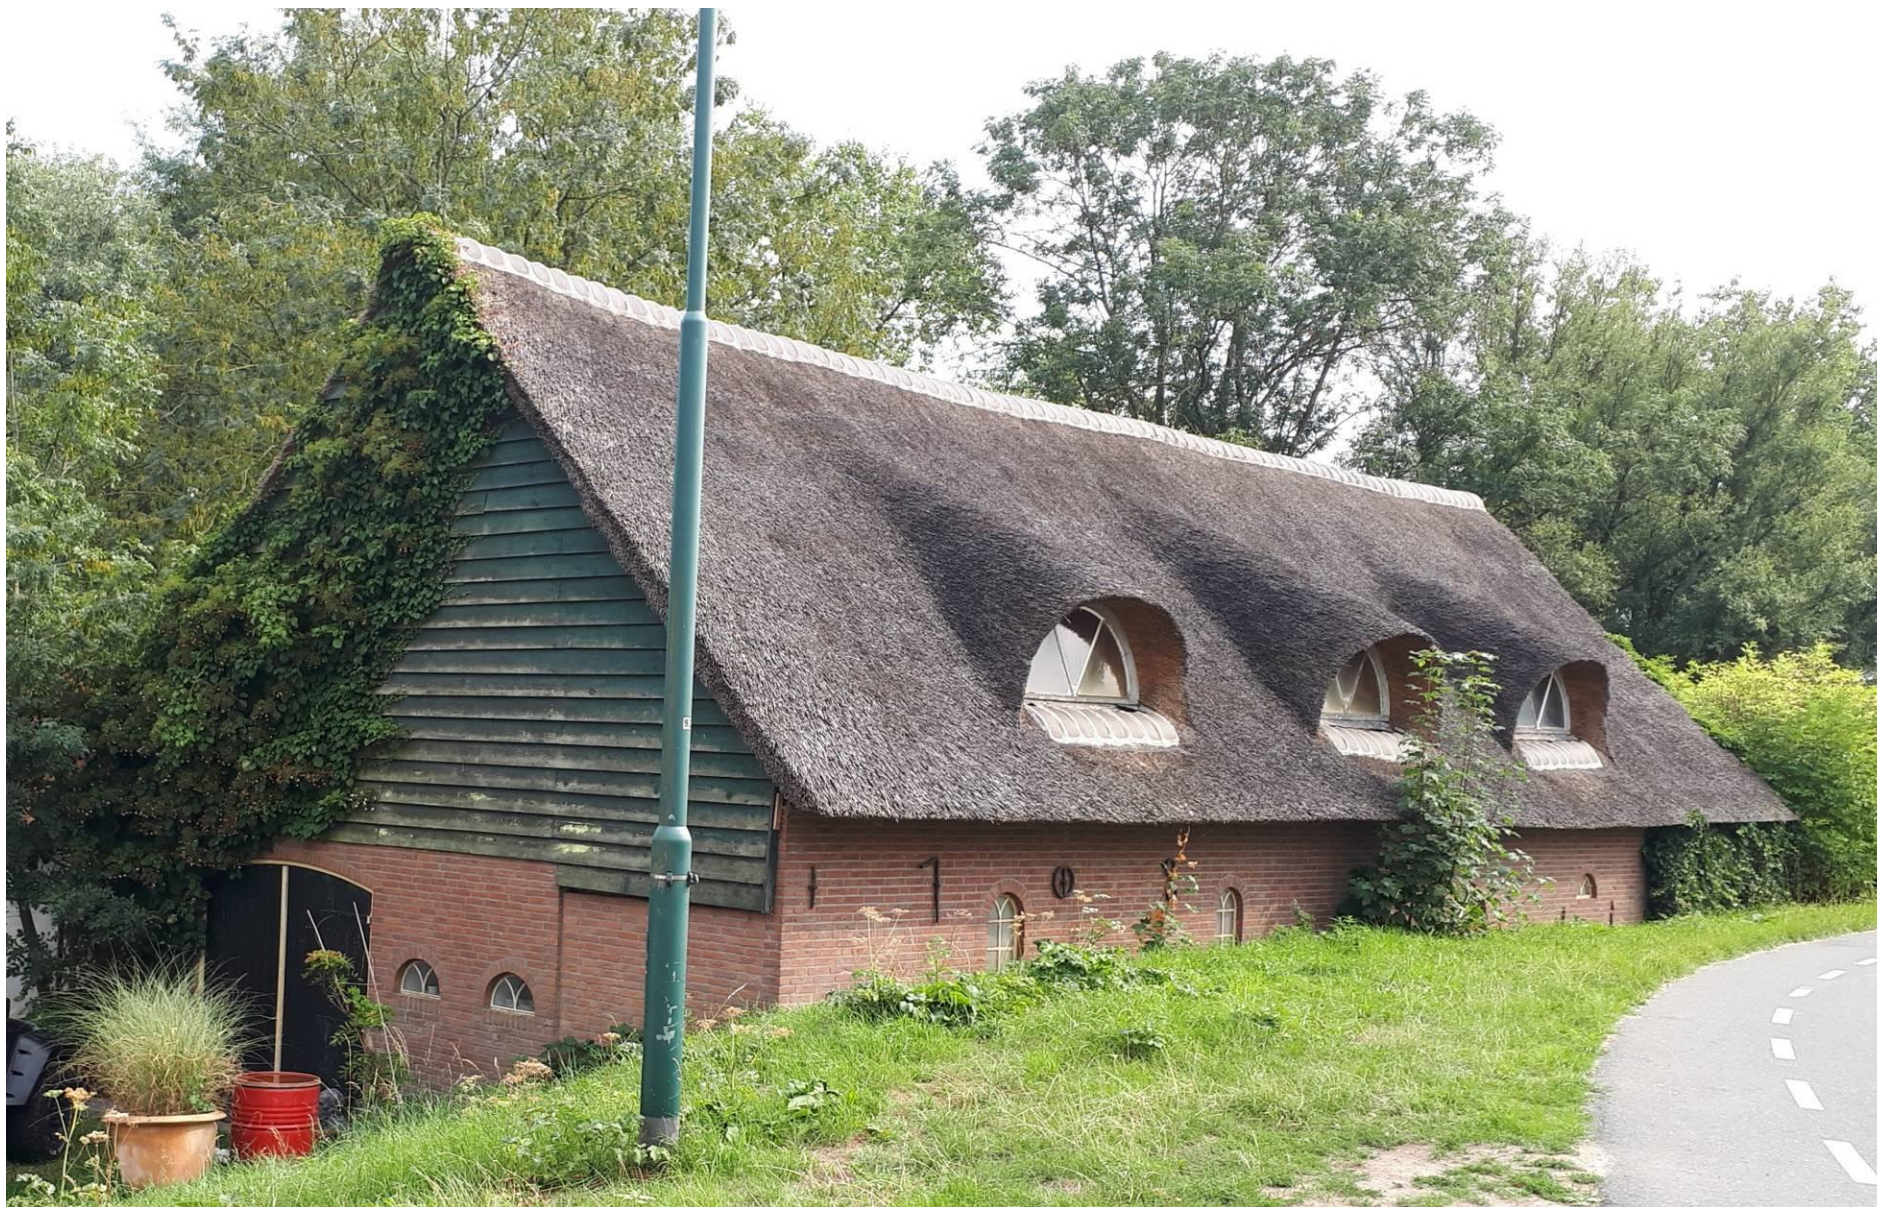
<<< **Figuur 1 - (vorige pagina): De schuur die onderwerp is van deze rapportage, gelegen direct aan de Hoge Maasdijk te Andel (foto: Cuijpers Advies, 2018).**

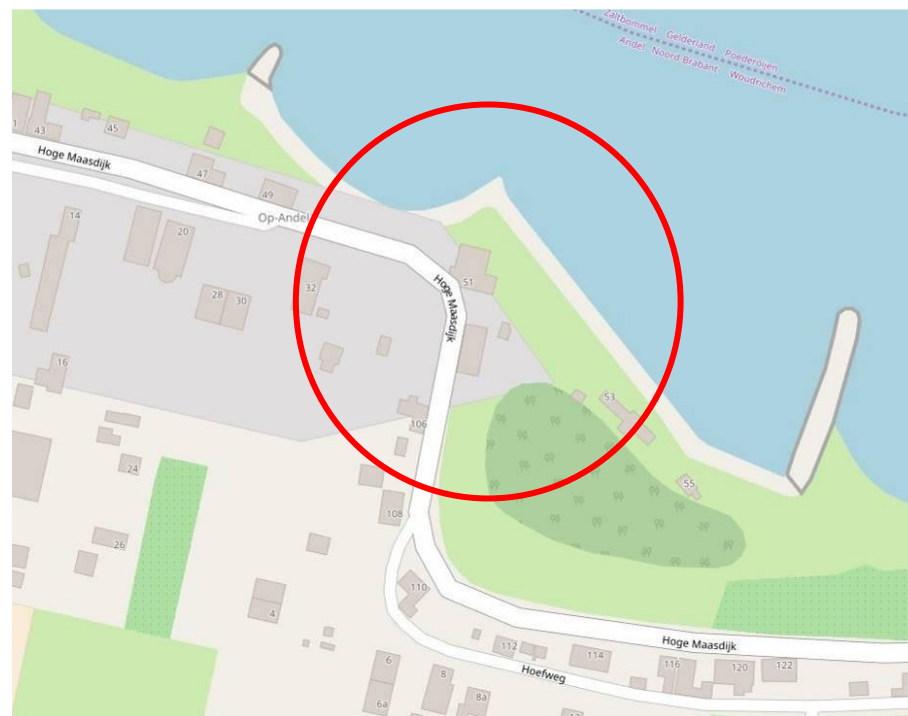
**Figuur 3 - Situatie Hoge Maasdijk 51 - Het huidige hoofdgebouw is het voormalige veerhuis; daarbij horen nog de aanwezige schuur, onderwerp van het navolgende onderzoek en het voormalige weegbrughuisje.**

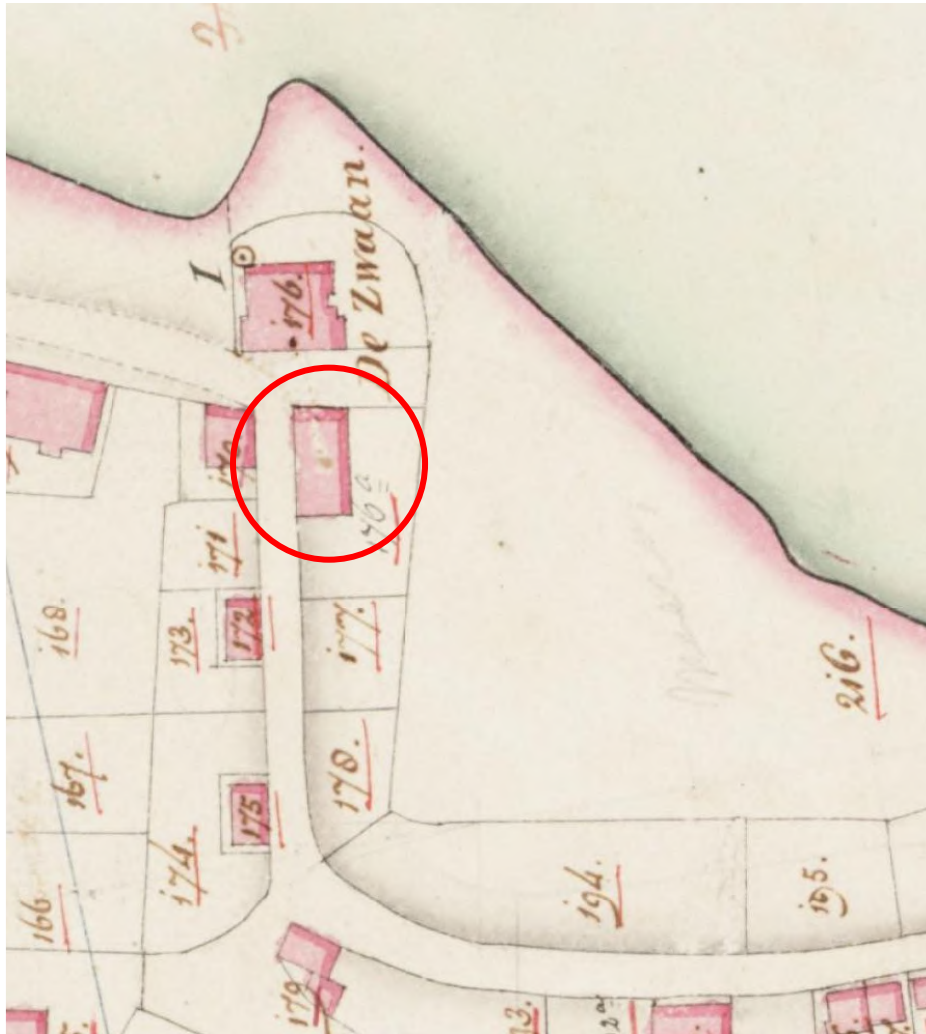
Figuur 5 - Situatie in 1832 (kadastraal minuutplan, een kwartslag gedraaid); duidelijk is te zien dat zowel de wegenstructuur, als de bebouwingsstructuur van dit stuk van Andel op hoofdlijnen sindsdien nauwelijks gewijzigd is.

<sup>5</sup> Het MIP (opgenomen in: Provincie Noord-Brabant, 2001) noemt als bouwjaar de periode tussen 1800 en 1850; blijkens het kadastrale minuutplan (Figuur 5) was het gebouw in 1832 zeker al aanwezig. De datering 1700 wordt genoemd door Antea Group (2018) zonder bronvermelding. Er is geen nader onderzoek naar het veerhuis beschikbaar, zodat een exactere datering vooralsnog niet mogelijk is.

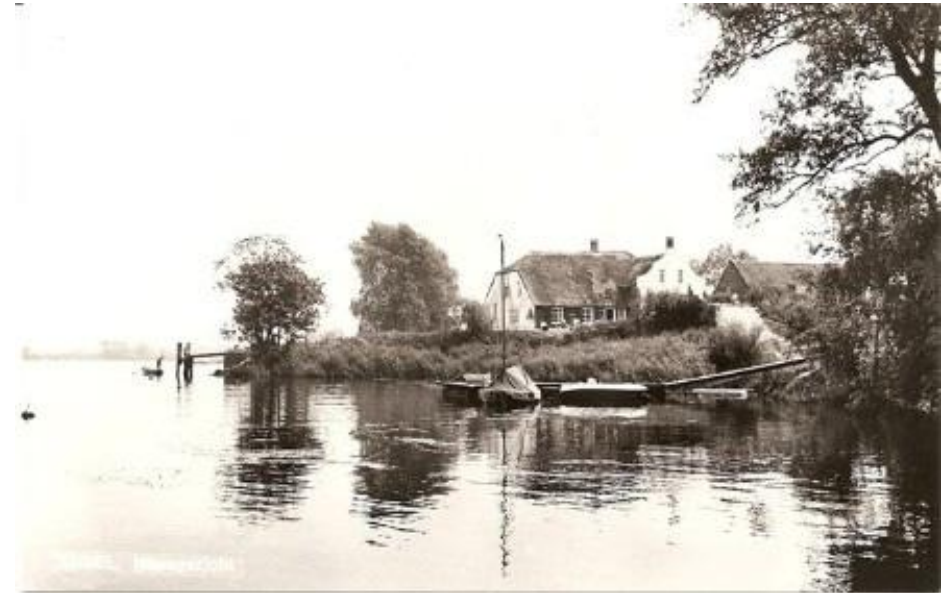
**Figuur 7 - Historische foto Andels Veer - rechts van het veerhuis is de onderhavige schuur zichtbaar (bron: [www.wilhelminasluis.nl/veerhuis-de-zwaan.html](http://www.wilhelminasluis.nl/veerhuis-de-zwaan.html)).**

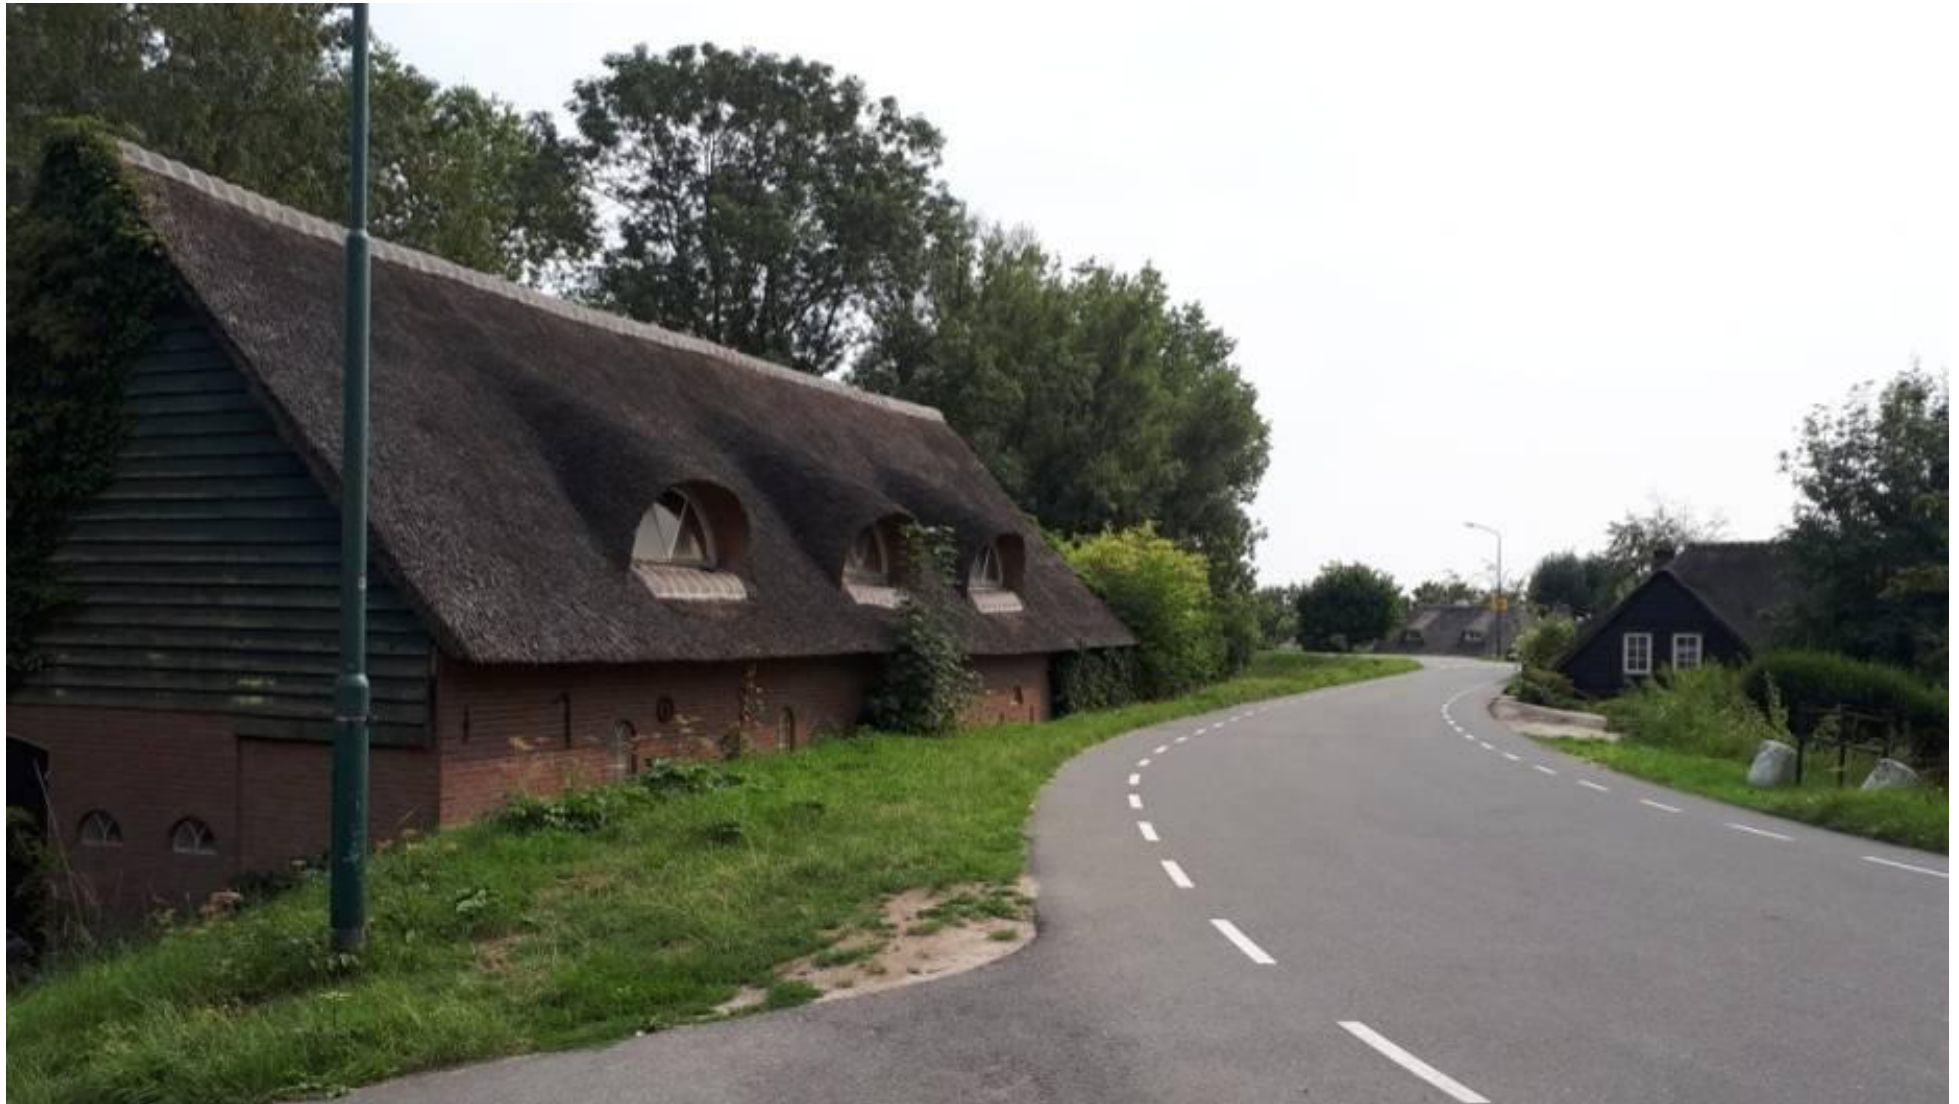
Figuur 8 - Overzicht Hoge Maasdijk; links is de betreffende schuur te zien; op de achtergrond enkele andere rietgedekte dijkwoningen; deze bebouwingsstructuur is al bijna 200 jaar min of meer consistent en heeft daarom een zekere cultuurhistorische waarde (foto: Cuijpers Advies, 2018).

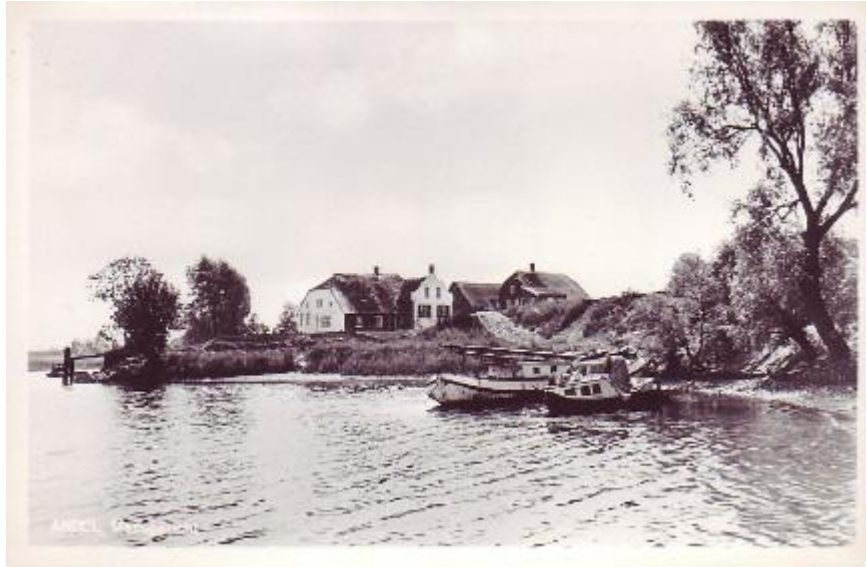
**Figuur 9 - Historische foto Andels Veer en het veerhuis (bron: [www.wilhelminasluis.nl/veerhuis-de-zwaan.html](http://www.wilhelminasluis.nl/veerhuis-de-zwaan.html)).**

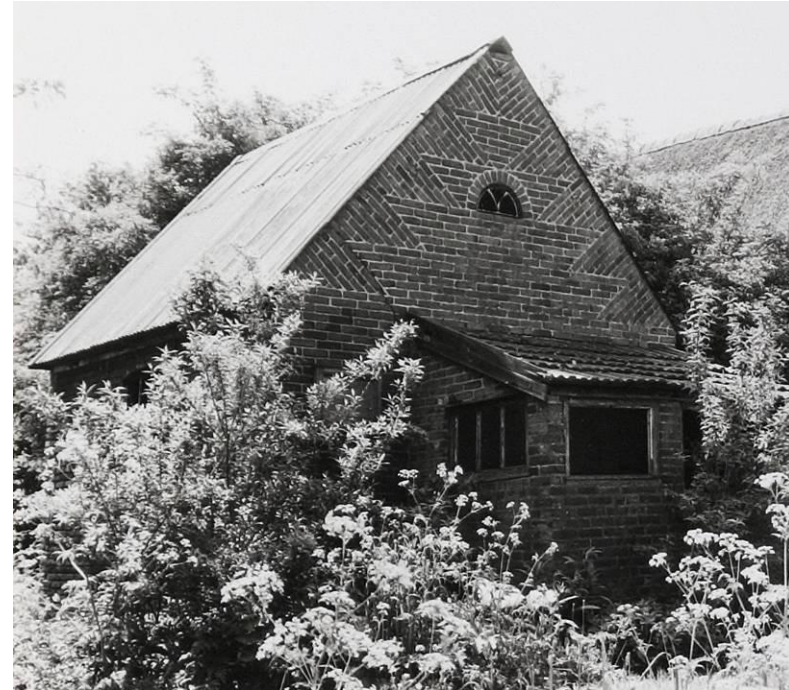
Bij het veerhuis was ook een weegbrug aanwezig, waarvan het weeghuisje (waar de gevoelige weegapparatuur zich bevond) nog aanwezig is. Veel boeren maakten gebruik van de weegbrug. Bieten werden er bijvoorbeeld gewogen alvorens per schip naar de suikerfabriek te worden vervoerd<sup>9</sup>. Het weeghuisje bij de weegbrug bestaat nog. Het balansmechaniek is ontmanteld en staat nog tegen het huisje aan.

**Figuur 10 - Het weeghuisje in 1989 - bijzonder zijn de opvallende vlechtingen in de topgevel (foto: BHIC, PNB001075187, fotograaf dr. W. van Leeuwen, provincie Noord-Brabant).**

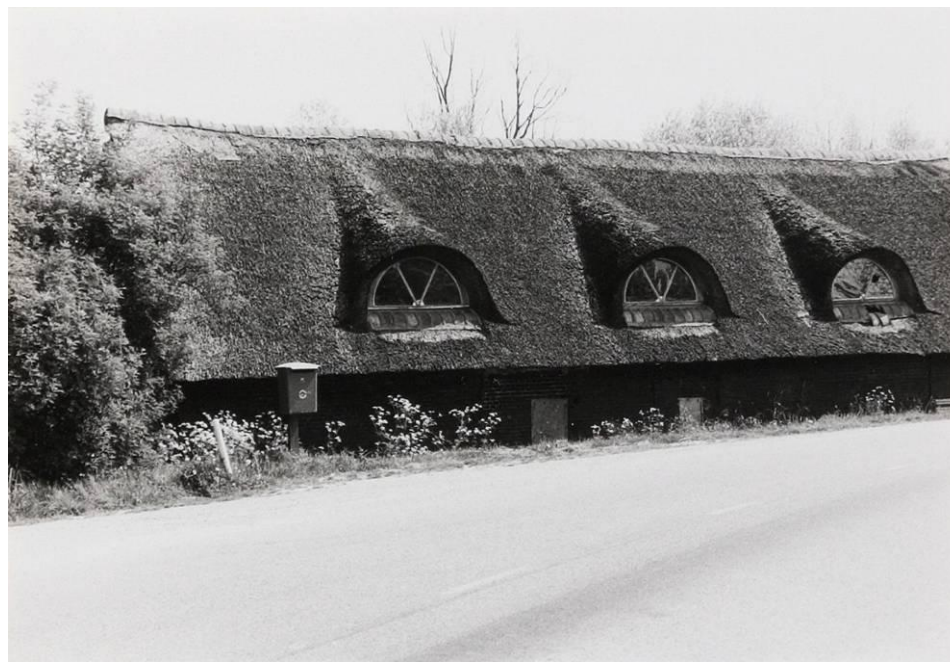
**Figuur 12 - Straatbeeld van de schuur in 1989 (foto: BHIC, PNB001075187, fotograaf dr. W. van Leeuwen, provincie Noord-Brabant).**

De op Figuur 12 zichtbare rechthoekige raampjes werden vervangen door gietijzeren halfronde raampjes en rechthoekige raampjes met een rondboog aan de bovenzijde.

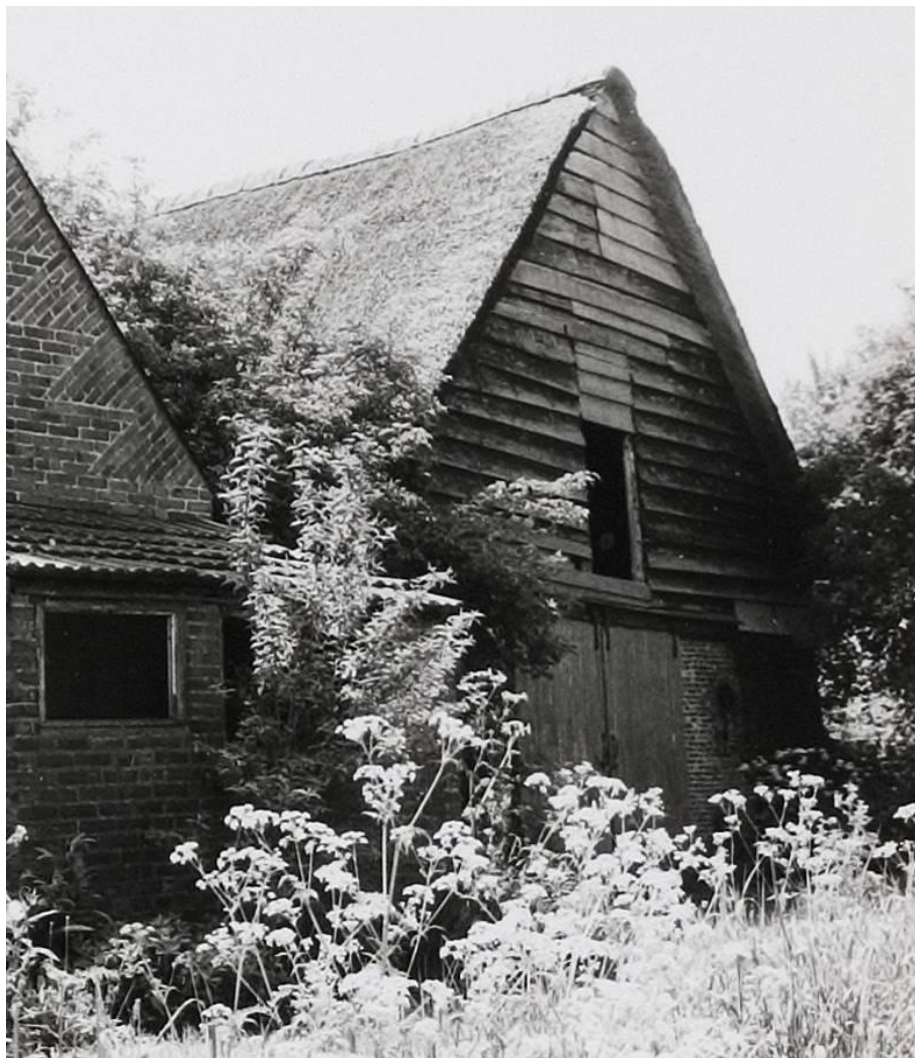
Figuur 13 - De schuur bij het veerhuis (foto: BHIC, PNB001075187, fotograaf dr. W. van Leeuwen, provincie Noord-Brabant); in de houten, gepotdekselde topgevel is een hooiluik zichtbaar, dat blijkbaar gedeeltelijk is dichtgetimmerd; de poort bestaat uit schuifbare delen; niet duidelijk is of daarachter een getoogd gemetselde opening zit.

6. Als het houtwerk in de noordgevel vernieuwd wordt, dient ter plaatse van het voormalige hooiluik een nieuwe gevelopening aangebracht te worden.

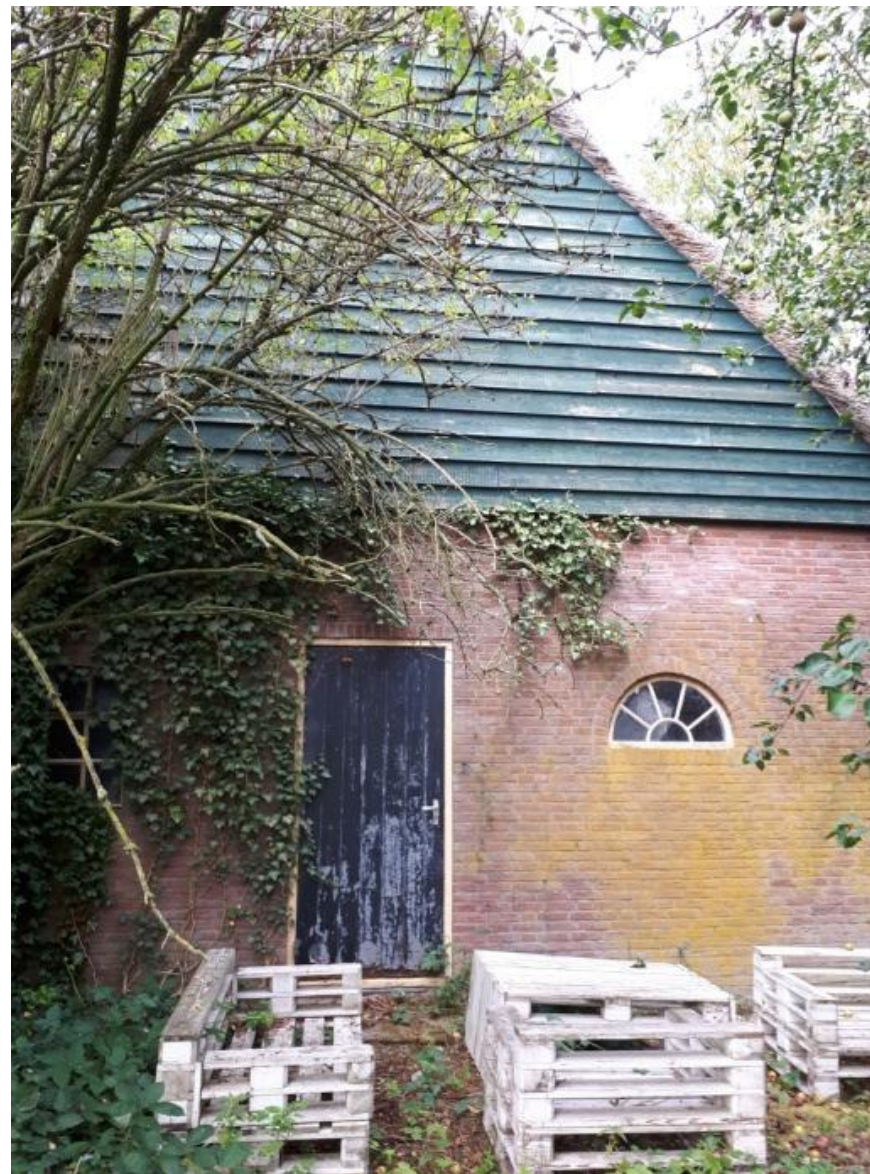
De zuidelijke gevel bevat een deur en een half rond gietijzeren venstertje. Ook hier is het metselwerk vernieuw en vervaardigd van standaard fabrieksstenen in wild verband met standaard voegwerk.

**Figuur 15 - Zuidelijke gevel, topgevel met bovenzijde van gepotdekseld hout (foto: Cuijpers Advies, 2018)**

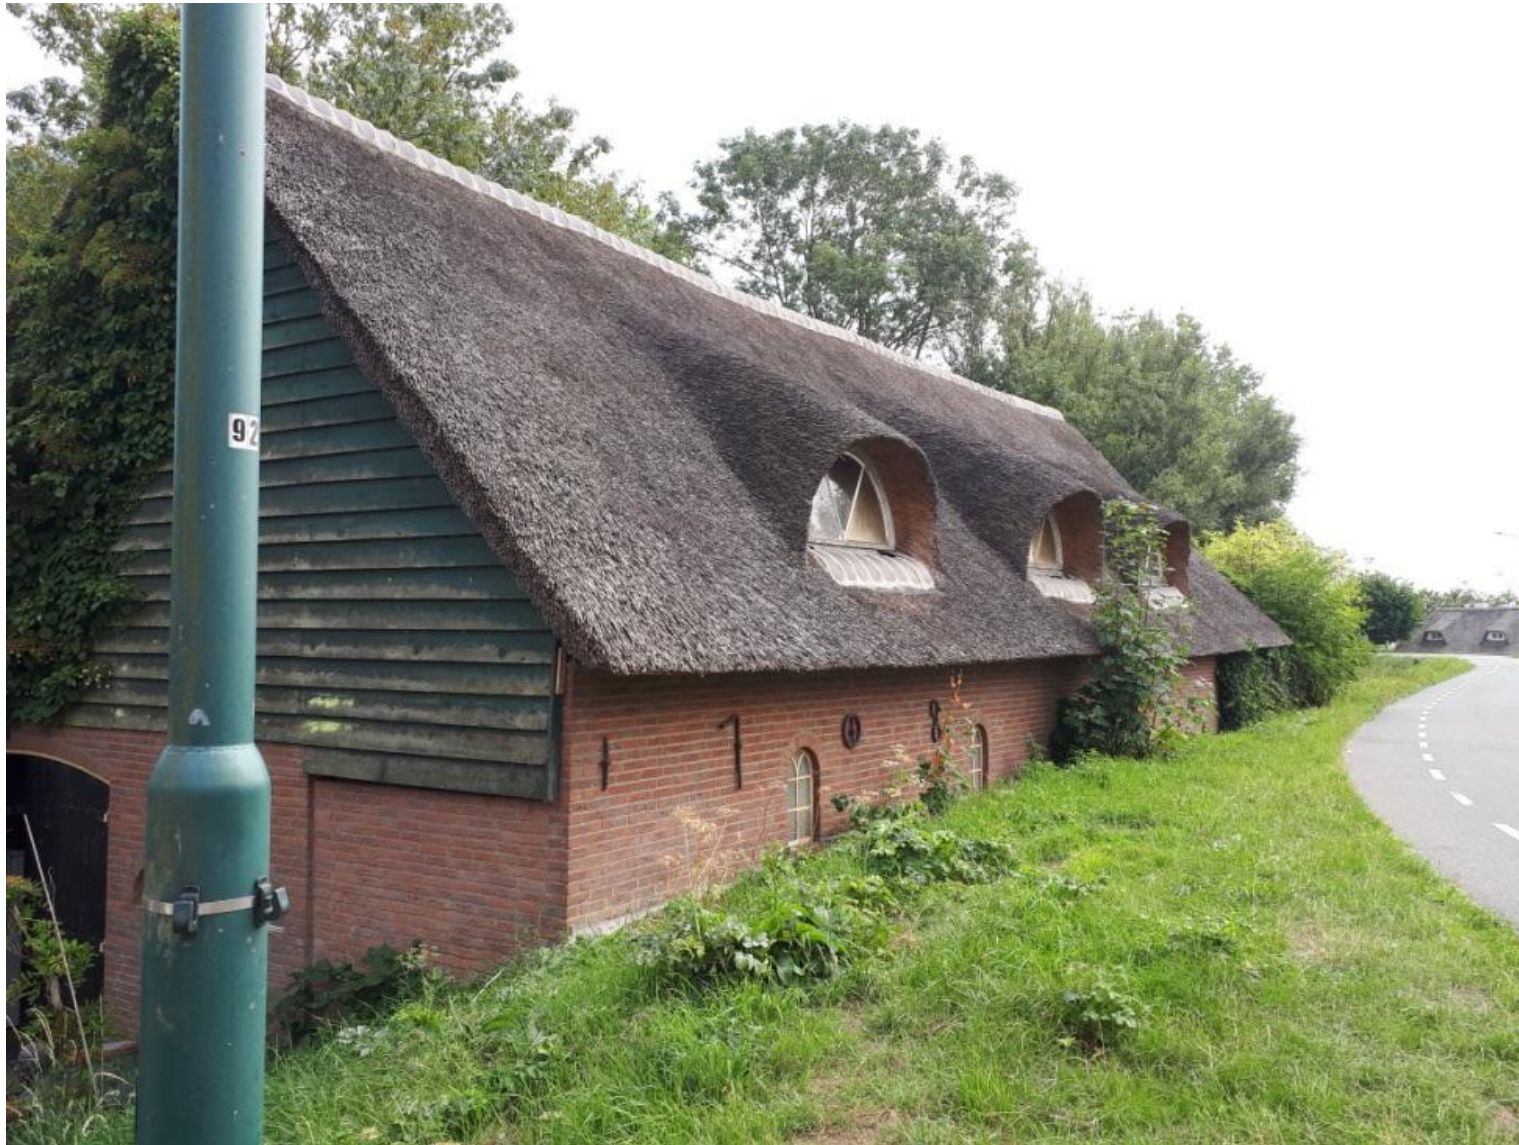
Vóór 1989 is de rieten kap vervangen, waarbij drie opvallende aangekapte dakkapellen werden aangebracht. Deze brachten ongetwijfeld meer licht in de schuur, maar tasten de cultuurhistorische betekenis van het bouwwerk in ernstige mate aan.

De westelijke, naar de Hoge Maasdijk gerichte, zijgevel bevat jaartalankers (1708) en 3 verschillende soorten gietijzeren raampjes. Het metselwerk is vernieuwd in standaard fabriekssteen in wild verband en standaard voegwerk. In het dakvlak van het zadeldak bevinden zich drie opvallende dakkapellen, die vóór 1989 zijn aangebracht.

Figuur 16 - Noordelijke gevel (topgevel) en westelijke gevel, die naar de Hoge Maasdijk is gericht (foto: Cuijpers Advies, 2018)

1. De plaats, omvang en contouren van het gebouw mogen niet worden aangetast.
2. De oostelijke zijmuur, de vloerbalken, de spanten en de sporenkap moeten behouden blijven, evenals oude muurdelen die onderdeel zijn van de andere buitenmuren; eventuele isolatie mag uitsluitend inwendig worden aangebracht.
3. De halfronde dakkapellen in het westelijk dakvlak dienen verwijderd te worden; eventuele dakramen (geen dakkapellen) mogen uitsluitend in het oostelijk dakvlak worden aangebracht.
4. Het gebouw dient in riet gedekt te blijven.
5. De overige gevelindeling dient zoveel mogelijk gehandhaafd te worden.

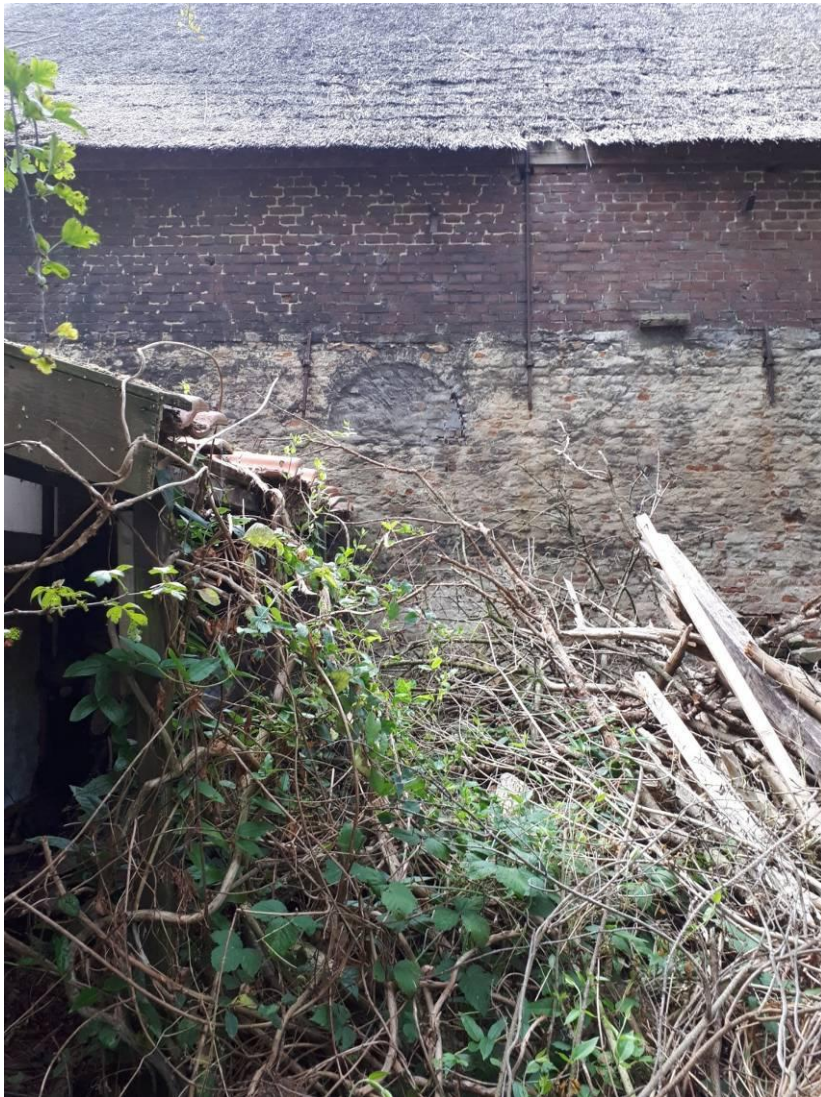
De oostelijke gevel bevat nog het oorspronkelijk metselwerk van handvorm stenen. Er zijn restanten pleisterwerk aanwezig, hetgeen het lezen van het metselverband en het voegwerk bemoeilijkt. Bouwsporen laten de locatie van een half rond venstertje zien. Blijkbaar is de kap in het verdere verleden opgehoogd, want duidelijk is te zien dat het muurwerk met 17 lagen in kruisverband is verhoogd. De ophoging heeft knipvoegen. Aan deze zijde bevindt zich tevens een aanbouwtje in de vorm van een kweekkasje.

Figuur 17 - Oostelijke zijgevel (detail); de onderzijde van het metselwerk is vervaardigd van handvorm stenen; bouwsporen wijzen op een vroeger half rond venstertje en een kolom, waarschijnlijk als versterking ter plaatse van een spant.

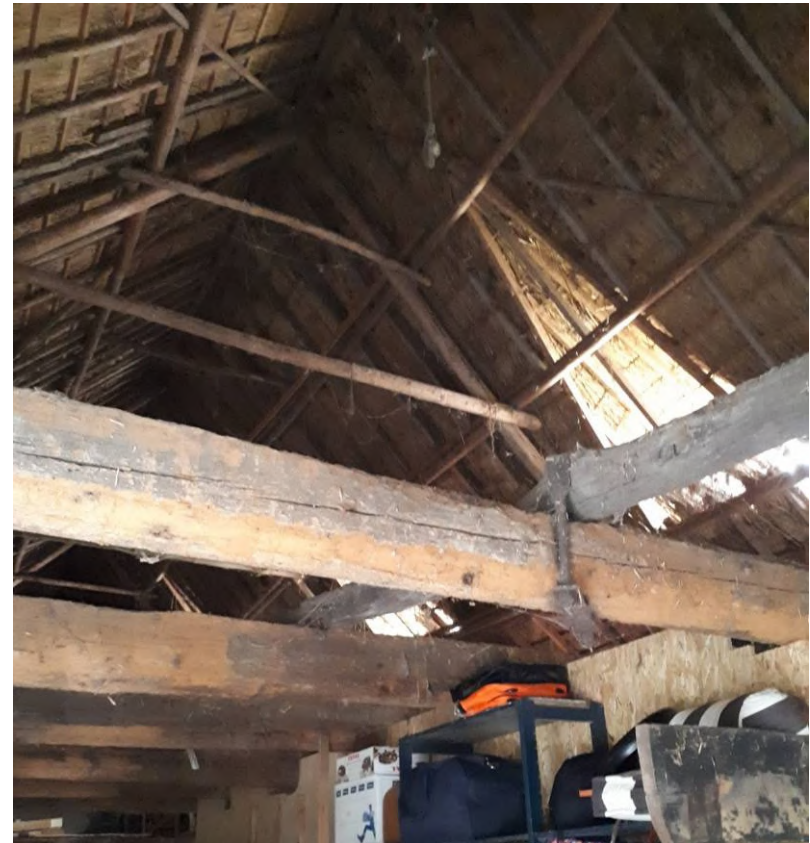
Figuur 18 - Interieur schuur; opvallend zijn de zware vloerbalken van de vroegere hooizolder en de opvallend lichte spanten van rondhout (foto: Cuijpers Advies, 2018).

De opvallend zware vloerbalken bevatten geen sporen van hergebruik. Op de spanten zijn geen telmerken gezien. De drie spanten zijn vrij licht van constructie; er zijn geen sporen van staanders of traditionele gebinten.

Opvallend zijn de zware horizontale balken in het interieur. Deze maken geen deel uit van gebintconstructies en hebben uitsluitend gediend als draagconstructie van de vloer. Dat hangt waarschijnlijk samen met een gebruik als hooizolder. Door de zware constructie kon men extra veel hooi opslaan ten behoeve van de gestalde paarden/het gestalde vee. In tegenstelling tot de zware draagconstructie van de vloer, is de draagconstructie van het dak, bestaande uit rondhouten spanten, juist opvallend licht uitgevoerd. Mogelijk zijn de spanten en de sporenkap ooit vernieuwd.

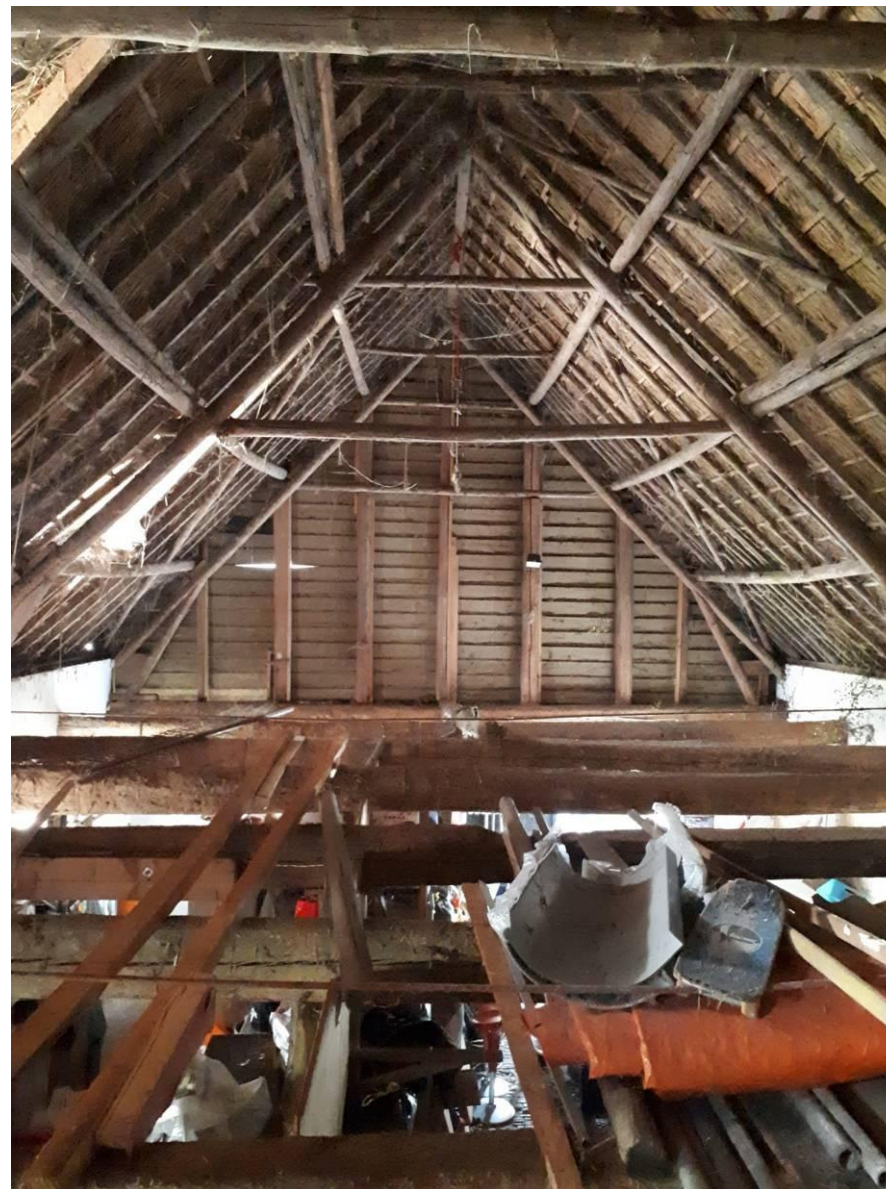
**Figuur 20 - Interieur schuur: de voormalige hooizolder; duidelijk zichtbaar zijn de spanten van rondhout en de sporenkap.**
