## Verkennend bodemonderzoek

### Eikenlaan 11 te Sleeuwijk

*Werkendam, sectie S, nr's. 2115 (gedeeltelijk) en 1951*

**Projectnummer**  
BO219MR04

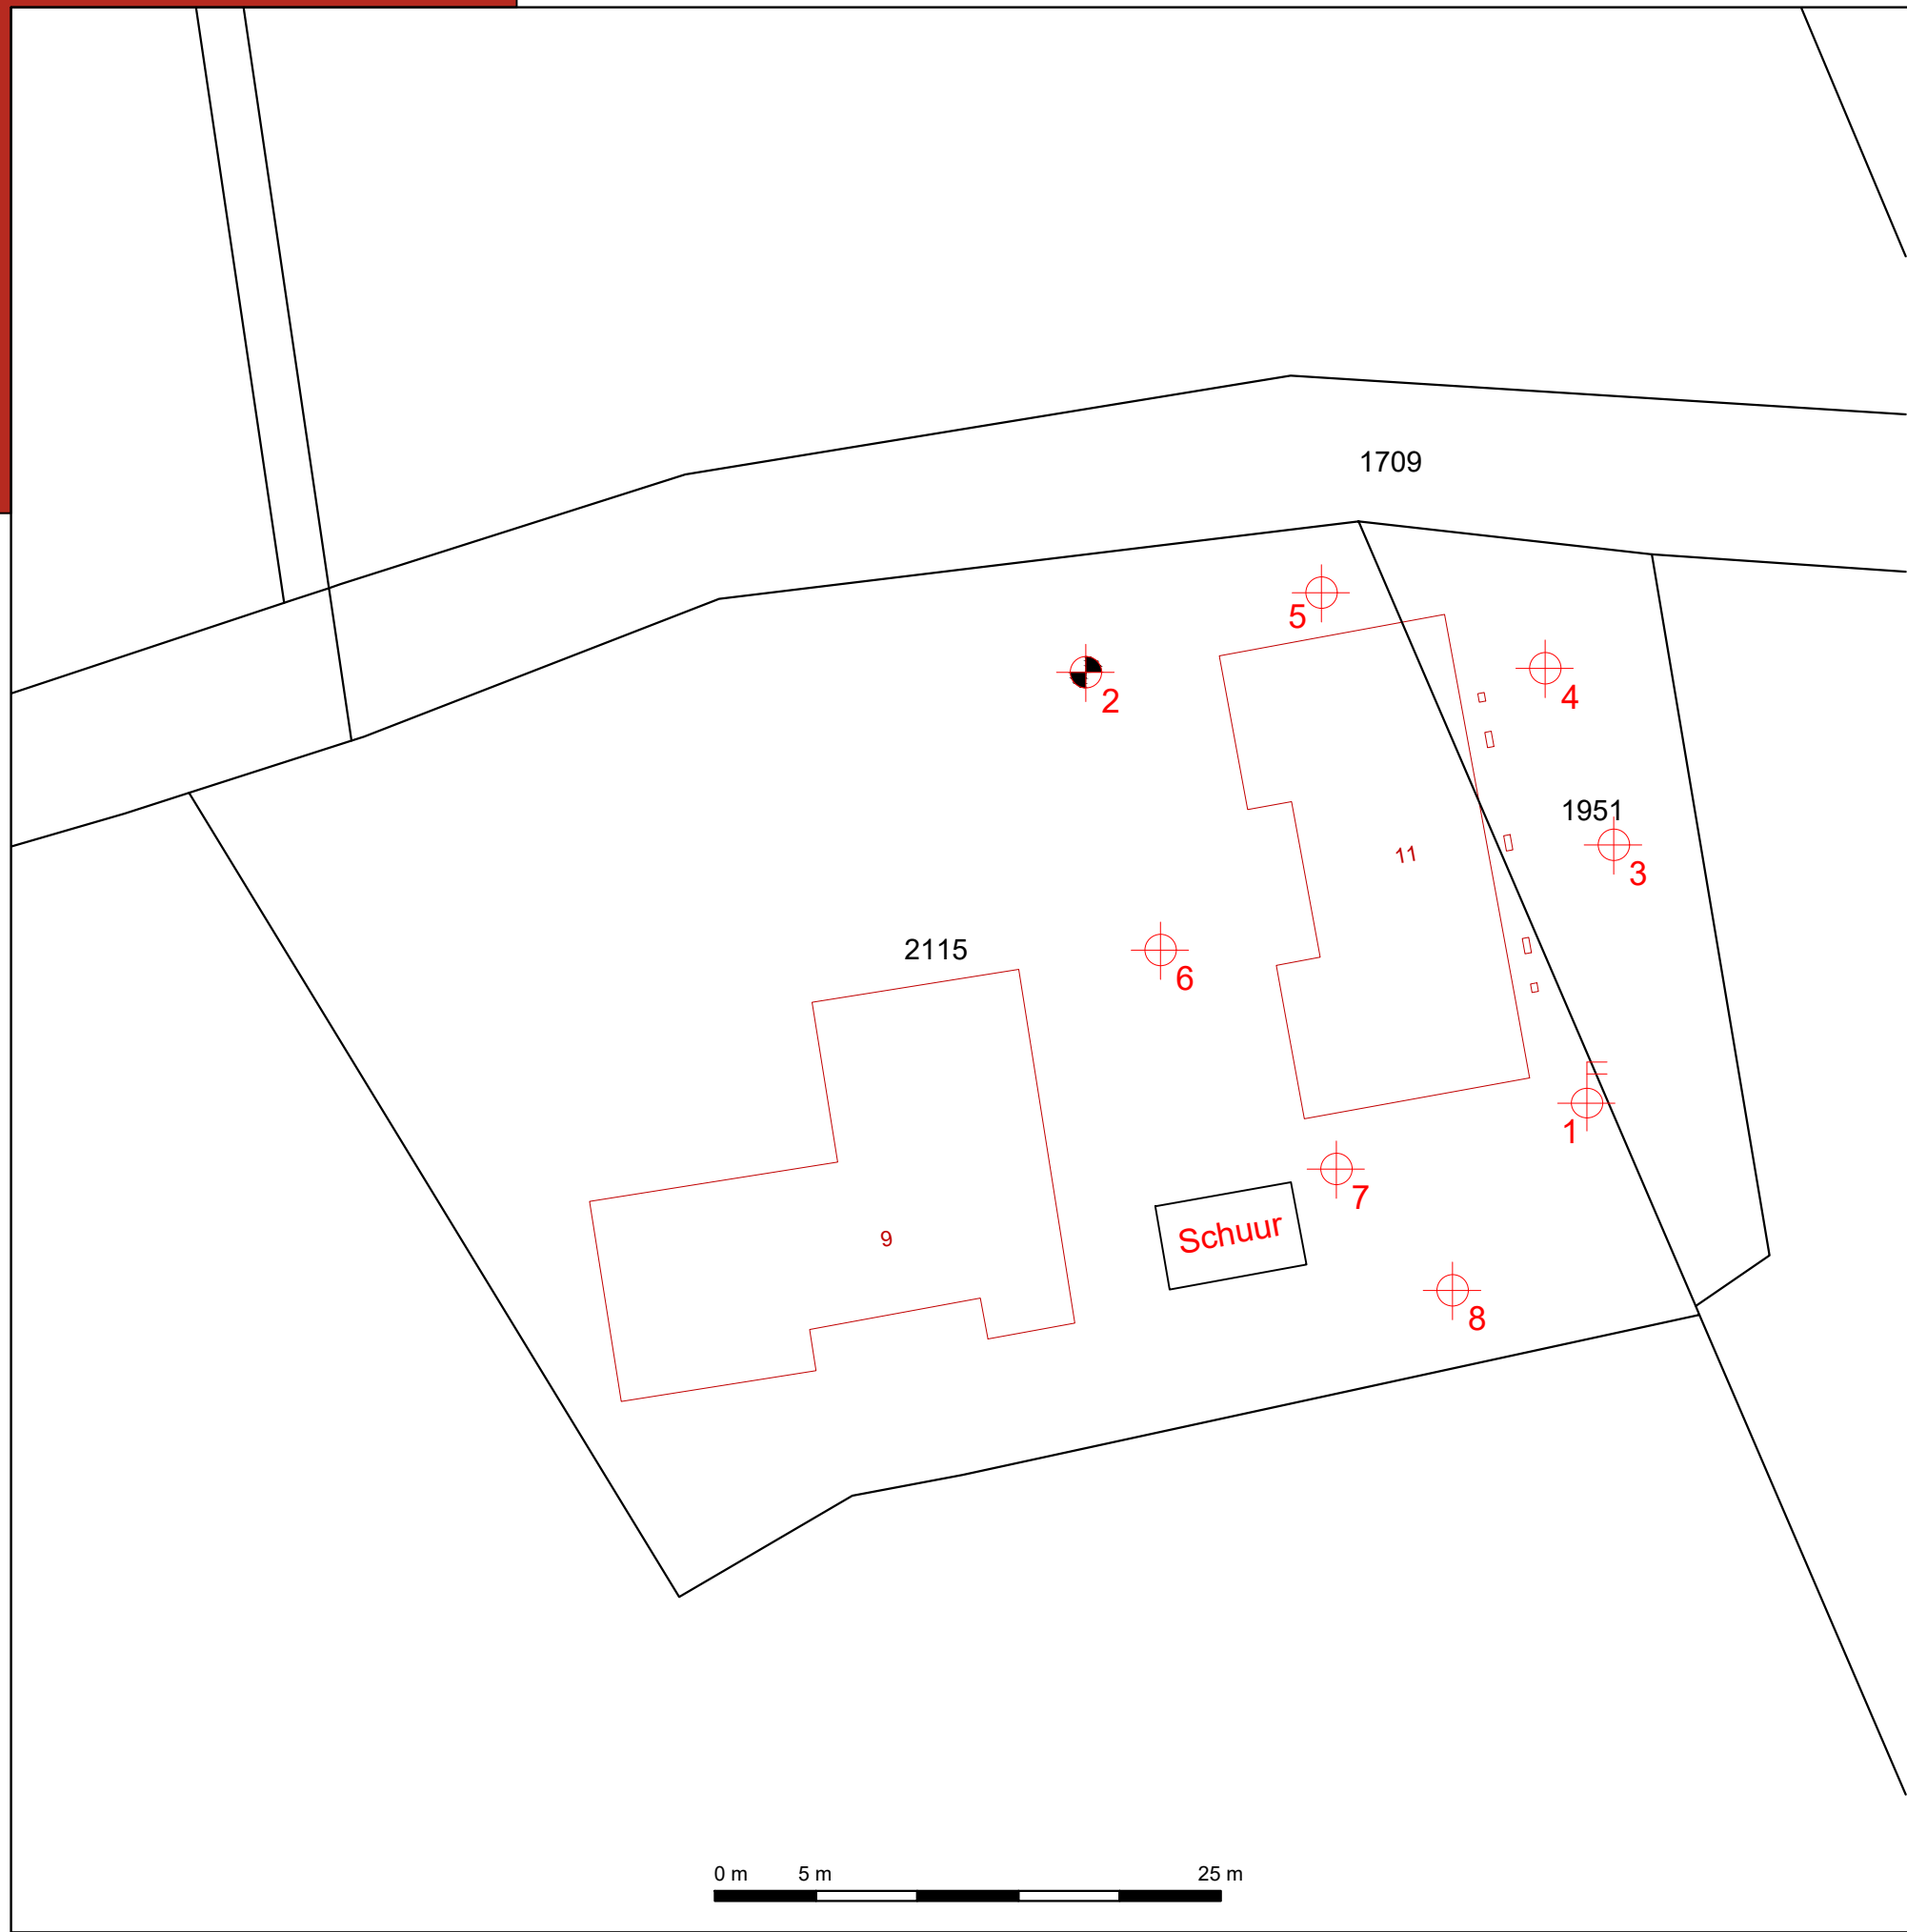
## BIJLAGE 2: OVERZICHT LOCATIE MET MONSTERPUNTEN

Het veldwerk (plaatsen boringen en peilbuizen) is op 18 oktober 2019 door de heer M. Hendriks van Est Invent B.V. uitgevoerd. Het grondwater in de peilbuis is op 28 oktober 2019 door de heer W. Lichtenberg van De Klinker Milieu B.V. bemonsterd. De locaties van de boringen en de peilbuizen staan weergegeven in bijlage 2.

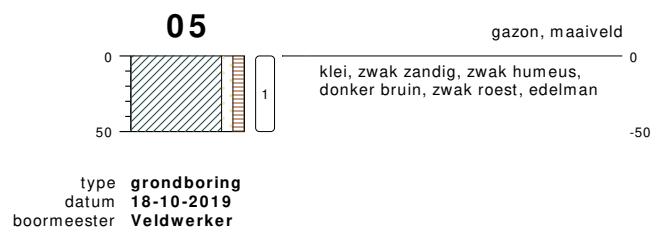
## BIJLAGE 3: BOORPROFIELEN

## bodemprofielen schaal 1:50

onderzoek **Eikenlaan 11 in Sleeuwijk**  
projectcode **128 10 19**  
datum **04-11-2019**  
getekend conform **NEN 5104**  
pagina **1 van 2**

meetpunt **01**  
naam **1**  
traject **300-400 cm-mv**  
datum **18 Oct 2019**  
materiaal **HDPE**  
doorloop **goed**  
hoogte -  
ec -  
diameter **32 mm**  
bentoniet **200-250 cm-mv**  
grind **250-400 cm-mv**  
opmerking -

Het opgeboorde materiaal is beoordeeld op textuur, kleur en zintuiglijk waarneembare verontreinigingen. De gegevens van de monsterpunten zijn verwerkt tot boorprofielen, die zijn opgenomen als bijlage 3. De globale bodemopbouw en de relevante zintuiglijke waarnemingen zijn beschreven in paragraaf 4.1.

Tijdens de veldwerkzaamheden zijn behoudens enkele roestsporen, zintuiglijk geen waarnemingen gedaan die kunnen duiden op bodemverontreiniging. Zintuiglijk zijn op het maaiveld en in de opgeboorde grondslag geen asbestverdachte materialen waargenomen.
