BODEMONDERZOEK INCL ASBEST  
 OUDE KERKSTRAAT 13A WIJK EN AALBURG  
 AUGUSTUS 2020

| opdrachtgever | Ermstrang Bouwkundig Ingenieursburo<br>Anjelierstraat 39<br>4261 CJ Wijk en Aalburg |
| Projectnummer | 19-2137 |
| datum: | 12 augustus 2020 |

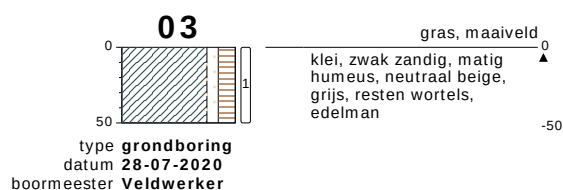
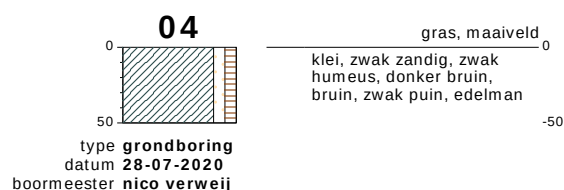
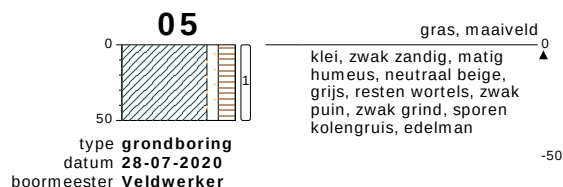
## bodemprofielen schaal 1:50

Het onderzoeksterrein ligt op de tijdens het Holoceen gevormde gronden, die worden gerekend tot de Westland-formatie. De bodem ter plaatste bestaat uit rivierklei. In negen van de tien boringen is licht humeuze en zandige klei waargenomen, overgaand in siltige en grijze klei op 0.5 á 1.0 m-mv. Tussen 0.5 en 1.0 m-mv zijn er sporen van roest in de grond aanwezig, een natuurlijk verschijnsel. In de meeste boringen is puin waargenomen, globaal tot 0.5 m-mv. Het bodemvreemde materiaal bestaat uit baksteen, grind en een enkel kooldeeltje. Het gehalte aan bodemvreemd is gekwalificeerd als zwak of *sporen van*. Asbest-verdachte materialen zoals plaatjes zijn nergens aangetroffen.

Bij alle boringen is de grond zintuiglijk beoordeeld op bodemkundige eigenschappen en verdachte afwijkingen. De bodem ter plaatse bestaat uit licht humeuze en zandige klei, overgaand in siltige en grijze klei op 0.5 á 1.0 m-mv. Tussen 0.5 en 1.0 m-mv zijn er sporen van roest in de grond aanwezig, een natuurlijk verschijnsel. De bovengrond van boring 6 is als enige zandig (zonder puin). Boring 6 staat aan de oostkant van het terrein.

In de meeste boringen is puin waargenomen, globaal tot 0.5 m-mv. Het bodemvreemde materiaal bestaat uit onverdacht materiaal zoals baksteen, grind en een enkel kooldeeltje. Het gehalte aan bodemvreemd is gekwalificeerd als zwak of *sporen van*. Asbest-verdachte materialen zoals plaatjes zijn nergens aangetroffen. De bodem is als volgt opgebouwd:

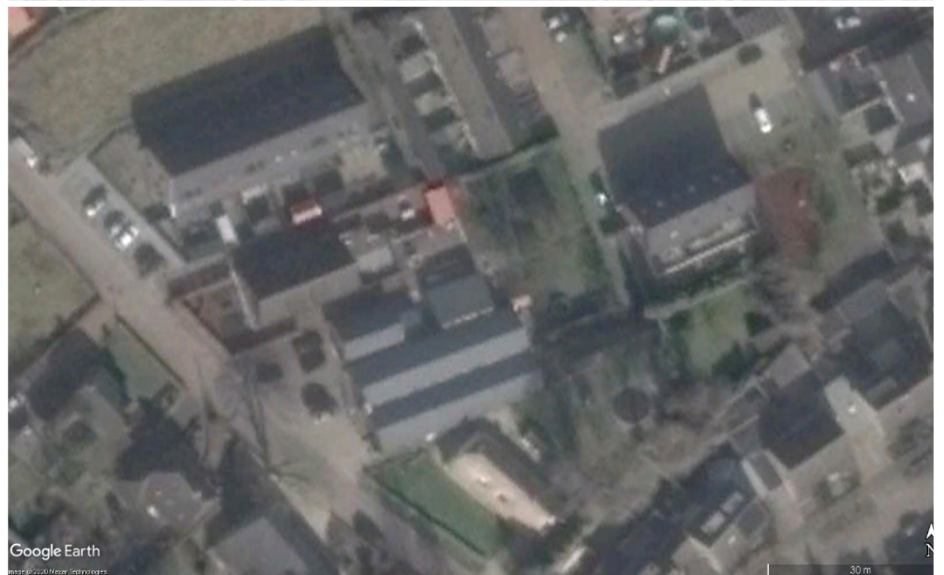
luchtfoto 2018  
Oude Kerkstraat 13A

In bijlage D1 zijn verder drie luchtfoto's van de locatie te vinden, uit 2005, 2015 en 2018. Er zijn in deze periode geen wijzigingen in het bodemgebruik of de bebouwings situatie terug te vinden.

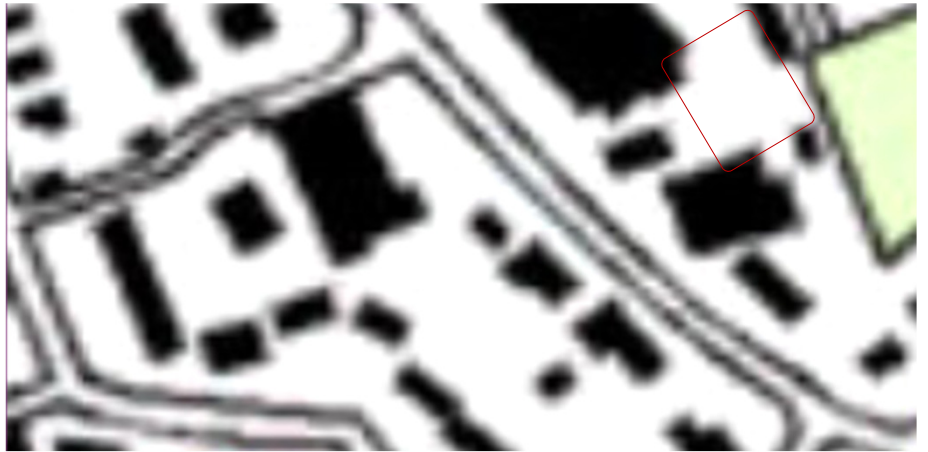
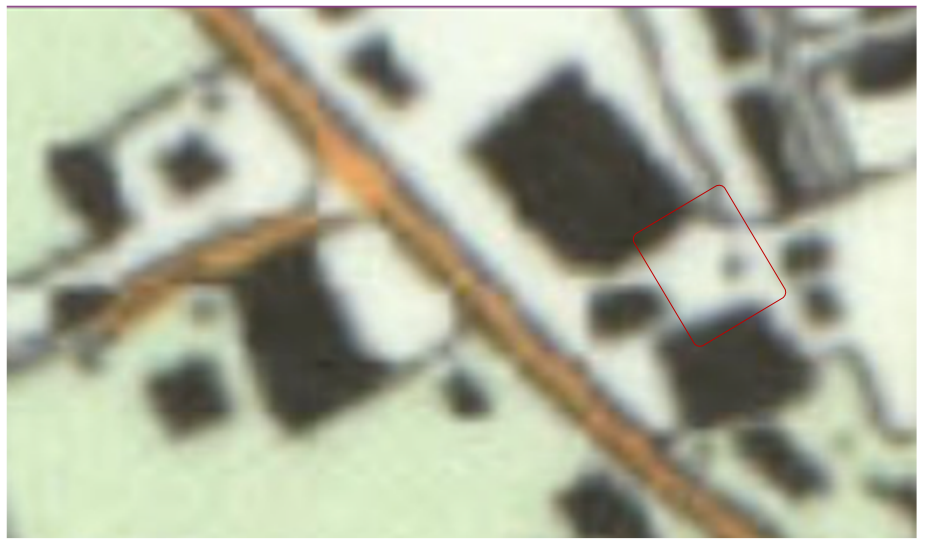
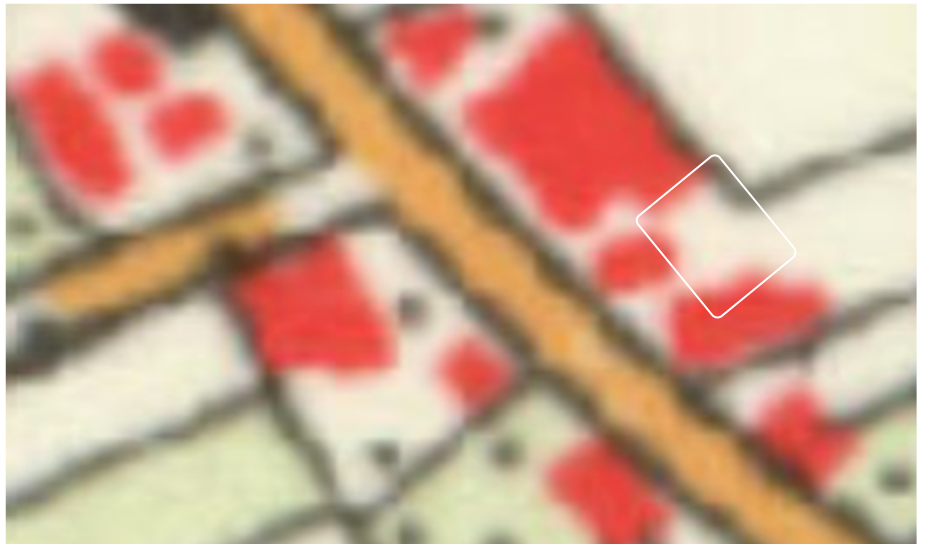
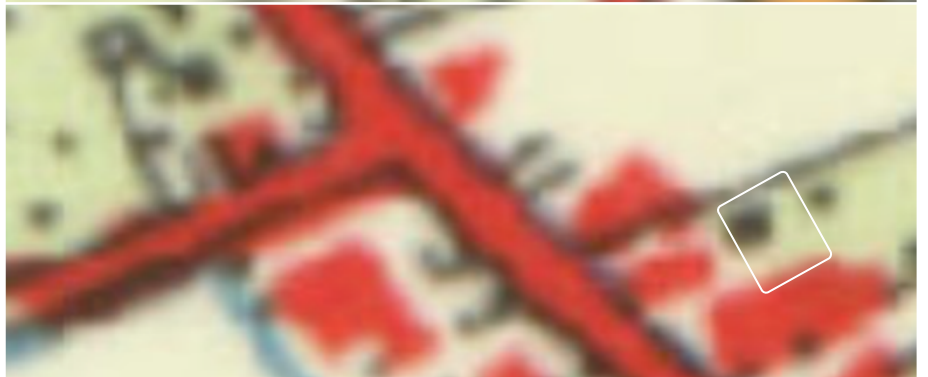
kaart 2005

Er bevonden zich in het verleden meerdere bedrijven langs de straat, onder andere aan beide zijden van de onderzoekslocatie. In bijlage D1 zijn vier kaarten van het gebied opgenomen : uit 1965, 1980, 1990 en 2005. Op alle kaarten is bebouwing aan de voorzijde van het terrein nummer 13 te zien en is de achtertuin onbebouwd.
