# Quicksan flora & fauna

Oude kerkstraat 23  
Wijk en Aalburg

**Quicksan flora & fauna**  
**Oude kerkstraat 23 te Wijk en Aalburg**

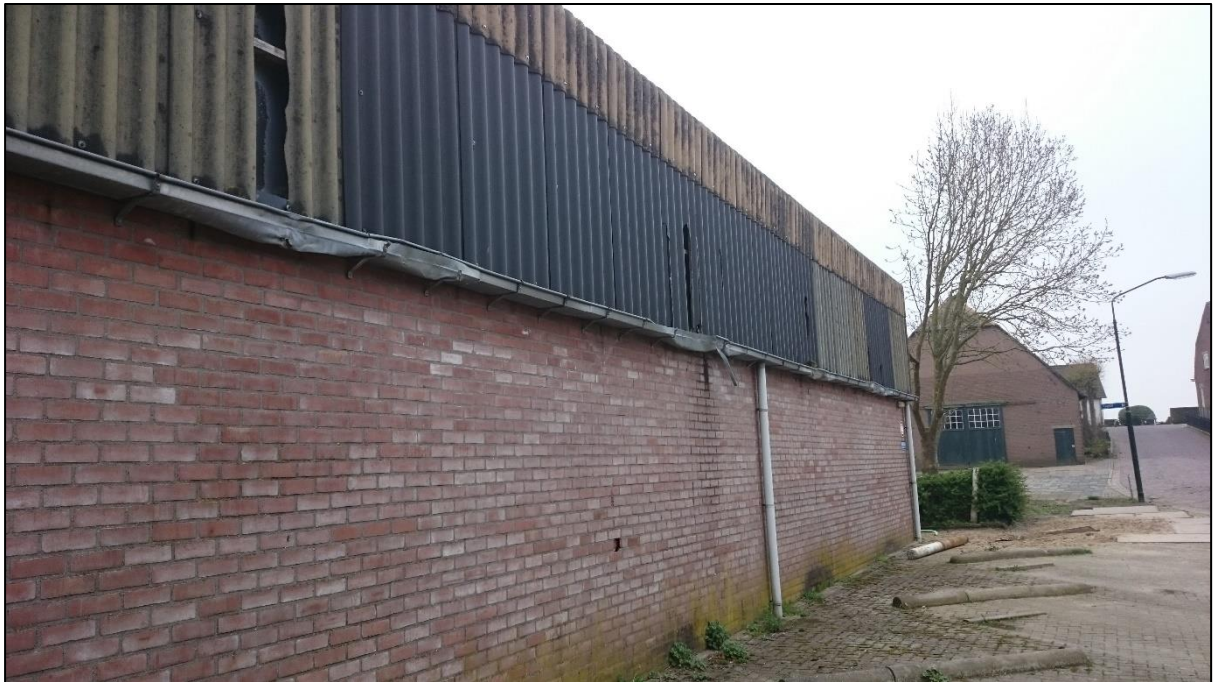
Het plangebied betreft een oude vervallen loods aan de rand van Wijk en Aalburg. Aan de oostzijde van het pand zijn enkele struwelen aanwezig. Aan de westzijde van het pand zijn enkele beschadigingen in de wand aanwezig, waardoor de ruimte in de wanden toegankelijk is voor dieren. Het pand is ook van binnen bekeken. Het pand is van buitenaf niet te betreden voor fauna, openingen ontbreken

Tijdens de inspectie zijn in de struwelen aan de oostkant van het pand enkele houtduiven waargenomen. Nesten van deze soorten zijn niet waargenomen. Aan de westkant van het pand zijn wegkruipmogelijkheden voor gebouwbewonende soorten als de huismus aanwezig (figuur 2). De gaten zijn geïnspecteerd met een rioolcamera. In de wanden is geen nestmateriaal aangetroffen en broeders worden hier ook niet verwacht. De wand is aan de achterkant geheel open en te weinig beschermt om hier te broeden. In de omliggende woningen zijn wel huismussen waargenomen.

*Figuur 2 De westzijde van het gebouw met enkele gaten in de wand*

De werkzaamheden hebben naar verwachting geen effect op beschermde soorten. De quickscan flora en fauna biedt dan ook geen aanleiding tot het uitvoeren van een nader onderzoek. Wel dient er rekening gehouden te worden met het broedseizoen (15 maart - 15 augustus). Houtduiven kunnen broeden tot in september. Als de sloopwerkzaamheden in de broedperiode worden uitgevoerd dient er bij de groenstructuur een inspectie te worden uitgevoerd door een ecooloog. Deze kan beoordelen of de werkzaamheden invloed hebben op mogelijke broedgevallen.
