Rapportage  
Asbestinventarisatie

Voormalige stal en schuur (opslag)  
Burg. Van der Lelystraat 53, 4285 BJ Woudrichem

**Asbestinventarisatie rapport**  
**Titelblad****Asbestinventarisatie ten behoeve van de verwijdering van asbesthoudende materialen**

Objectnaam, Voormalige stal en schuur (opslag), Burg. Van der Lelystraat 53 te Woudrichem

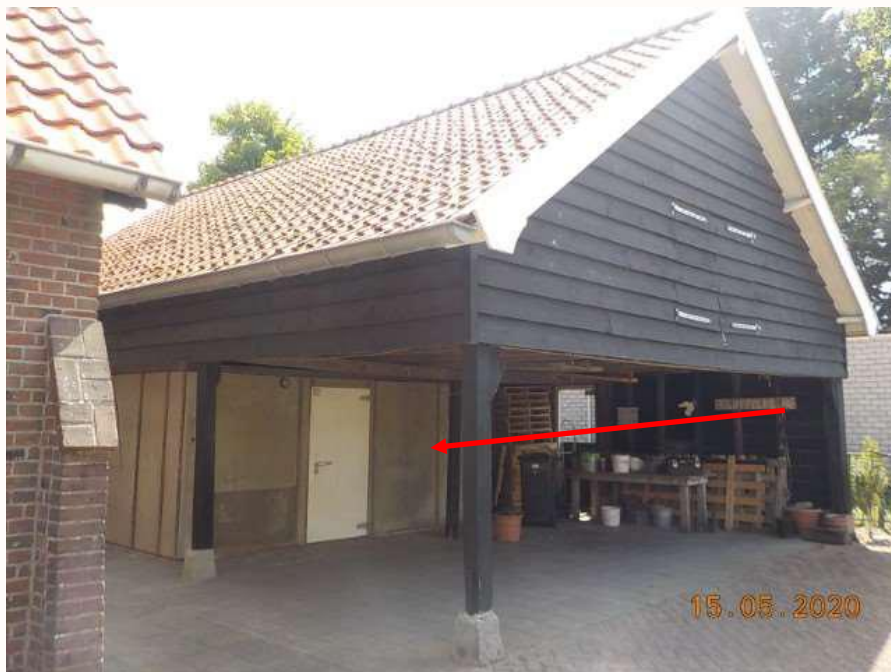
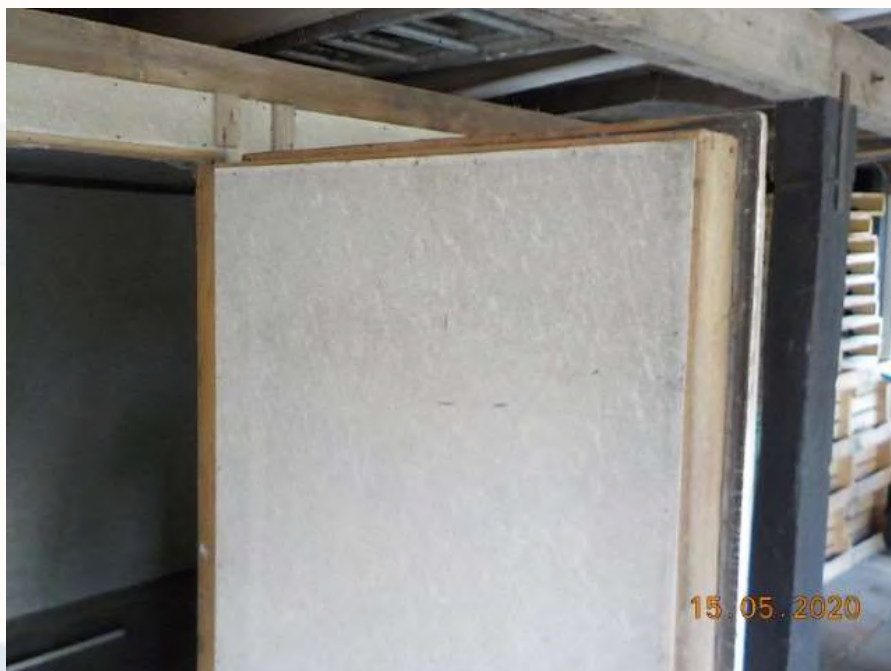
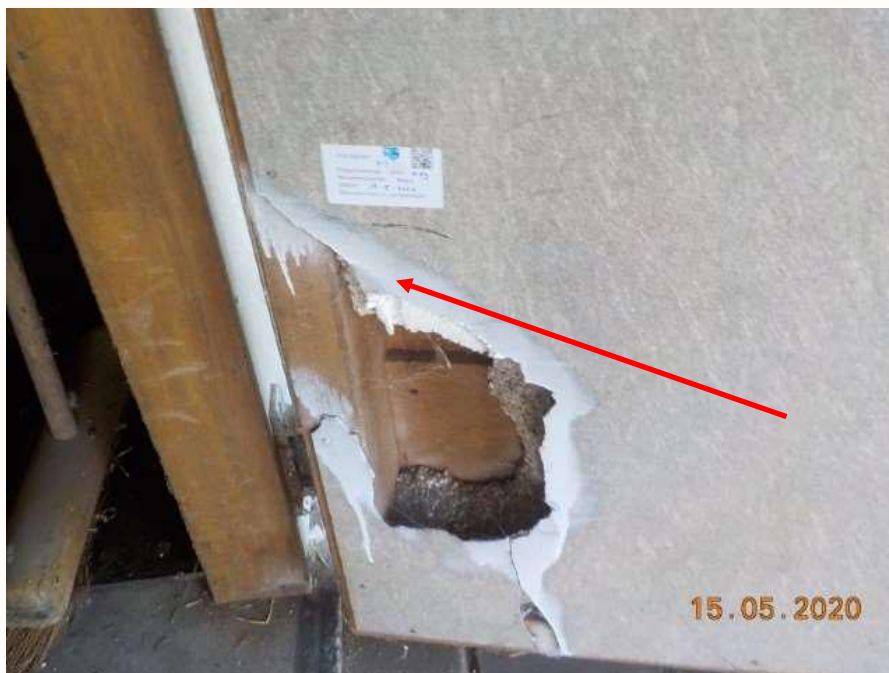
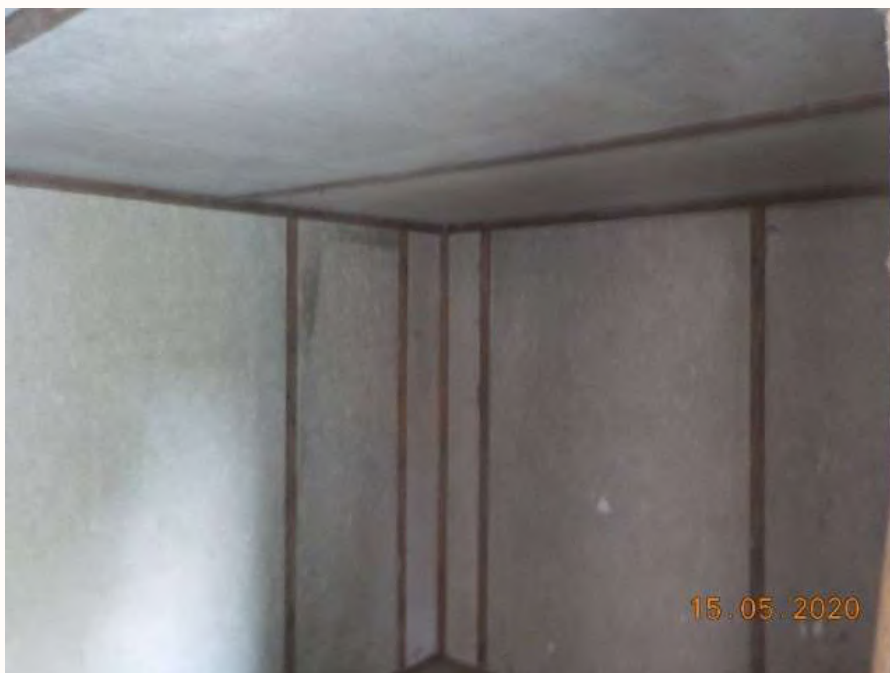
| Bron | Foto | Locatie | Toepassing | Hoeveelheid | Bevestiging | Verwerking en beschadiging | Monster nr. en lab id. | Analyse | Risico-klasse | Verwijderings methode |
|---|---|---|---|---|---|---|---|---|---|---|
| B01 | 1, 2, 3, 4, 5 | Schuur (opslag), complete koelcel | Plaatmateriaal | 40 m <sup>2</sup><br>(dubbelwandig) | Gespijkerd | niet verweerd, wel beschadigd | M01<br>Lab id:<br>2074299/6/1.1 | 10-15%<br>chrysotiel | 2 | Containment |

Foto 1: Bron B01, asbestcement koelcel inclusief deur

Foto 2: Bron B01, asbestcement koelcel inclusief deur

Foto 3: Bron B01, asbestcement koelcel inclusief deur

Foto 4: Bron B01, asbestcement koelcel inclusief deur

Foto 5: Bron B01, asbestcement koelcel inclusief deur

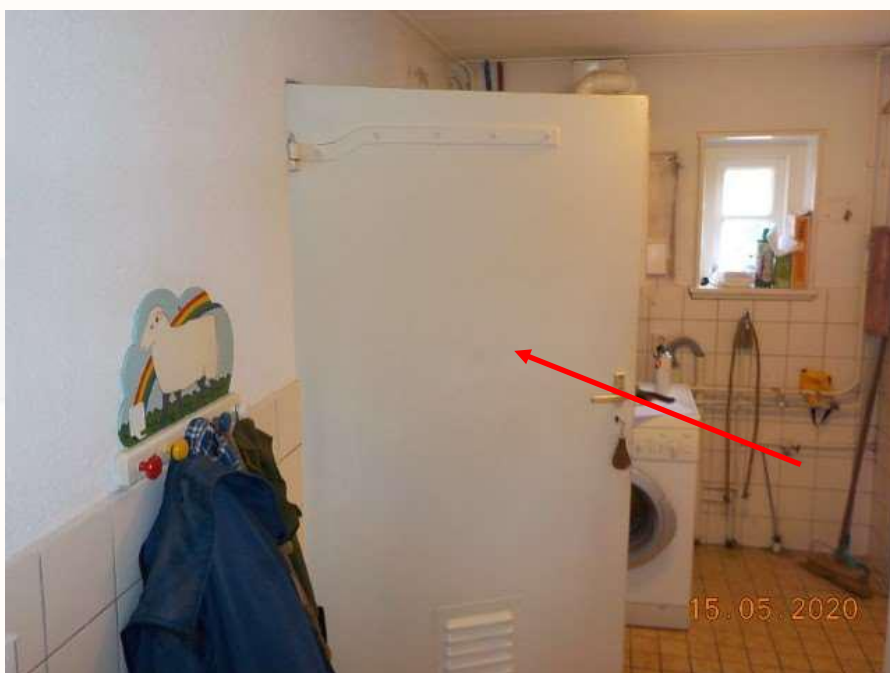
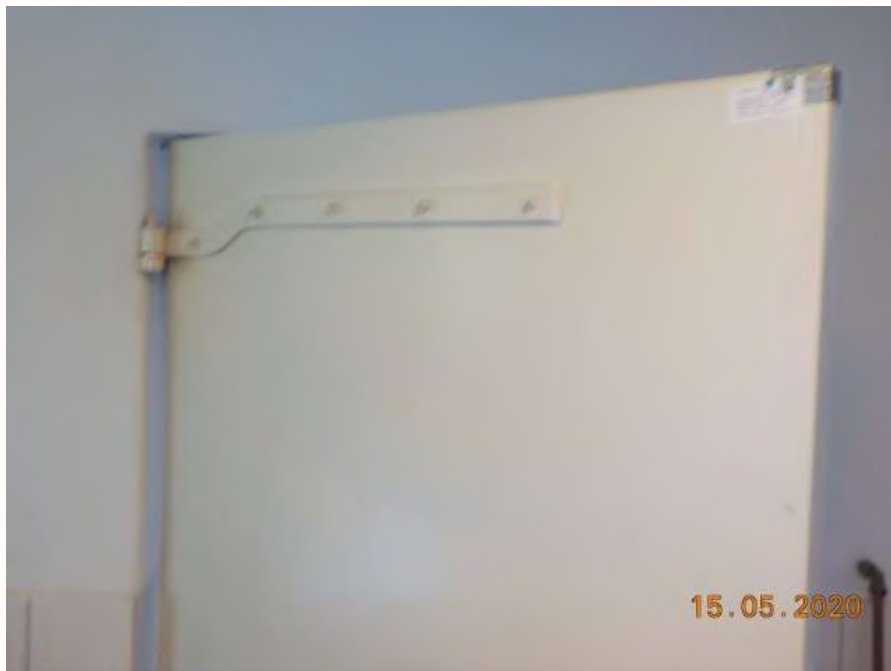
| Bron | Foto | Locatie | Toepassing | Hoeveelheid | Bevestiging | Verwerking en beschadiging | Monster nr. en lab id. | Analyse | Risico-klasse | Verwijderings methode |
|---|---|---|---|---|---|---|---|---|---|---|
| B02 | 6, 7 | Brandwerende deur tussen woning en stal | Plaatmateriaal | 1 stuks | Gespijkerd | Niet verweerd en niet beschadigd | M06<br>Lab id:<br>2074299/6/1.1 | 2-5%<br>chrysotiel | 1 | Direct verpakken en afvoeren |

Foto 6: Bron B02, asbesthoudende plaat op deur naar voormalige stal

Foto 7: Bron B02, asbesthoudende plaat op deur naar voormalige stal

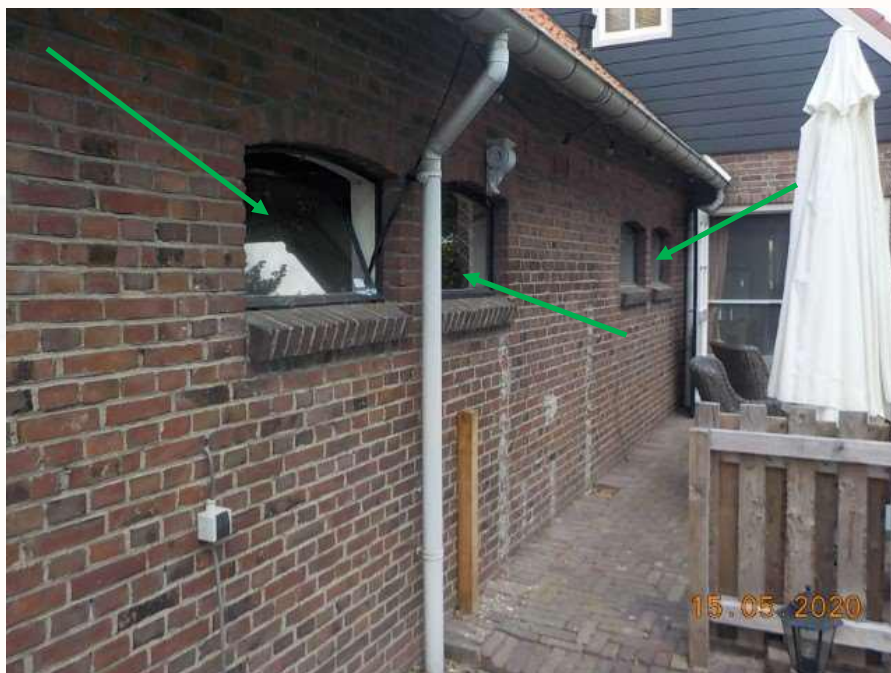
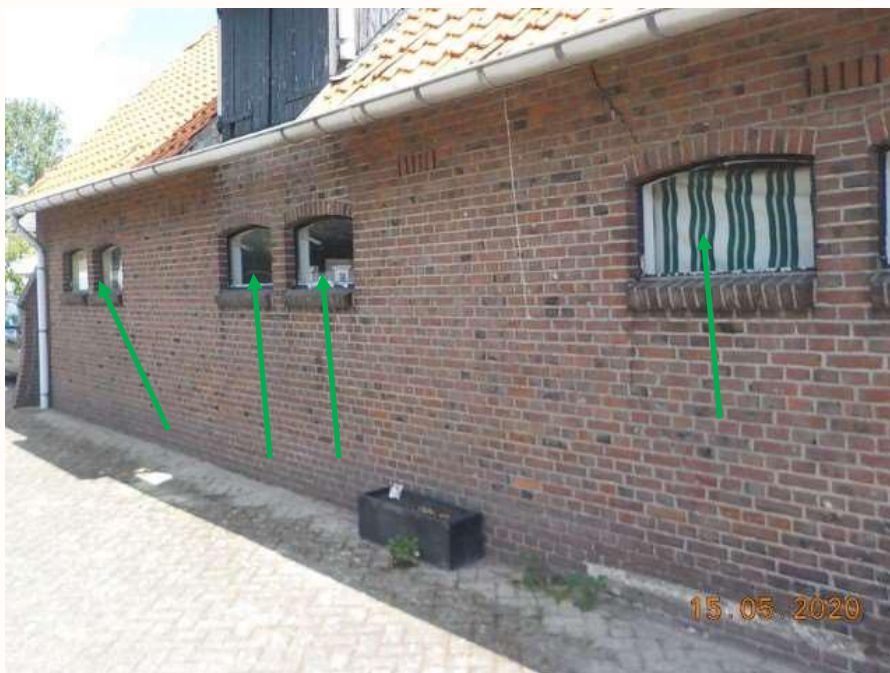
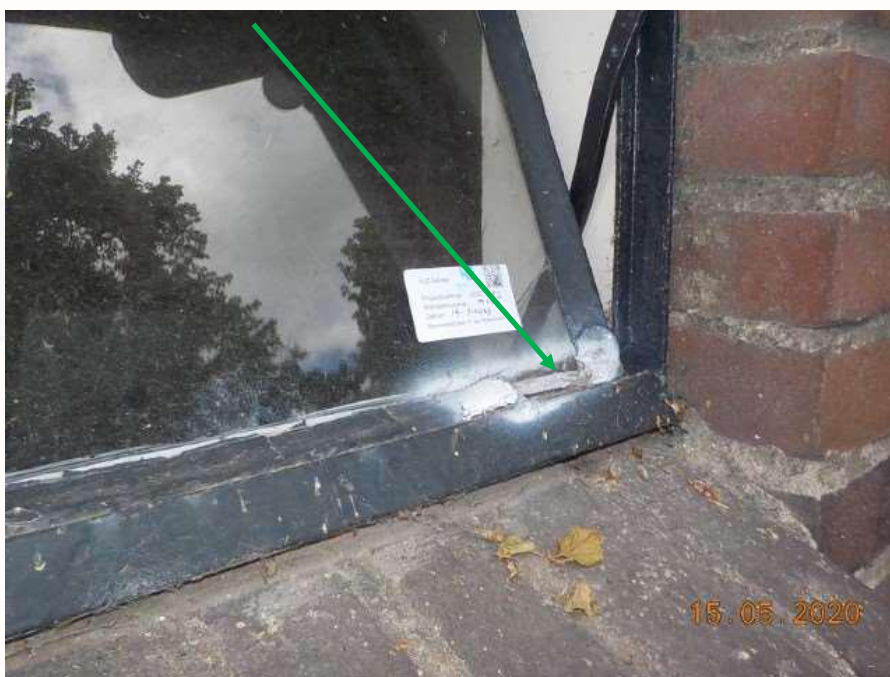
| <b>Bronnr.</b> | <b>Fotonr.</b> | <b>Locatie</b> | <b>Toepassing</b> | <b>Bevestiging</b> | <b>Monster<br/>nr. en lab id.</b> | <b>Analyse</b> | <b>Risico-<br/>klasse</b> |
|---|---|---|---|---|---|---|---|
| B03 | 8, 9, 10 | Stalen ramen met<br>beglazingskit | Kit | Gekit | M02 en M04<br>Lab id: 2074299/6/1.1 | Geen asbest<br>aangetroffen | n.v.t. |

Foto 8: Bron B03, asbestvrije kit stalen ramen

Foto 9: Bron B03, asbestvrije kit stalen ramen

Foto 10: Bron B03, asbestvrije kit stalen ramen

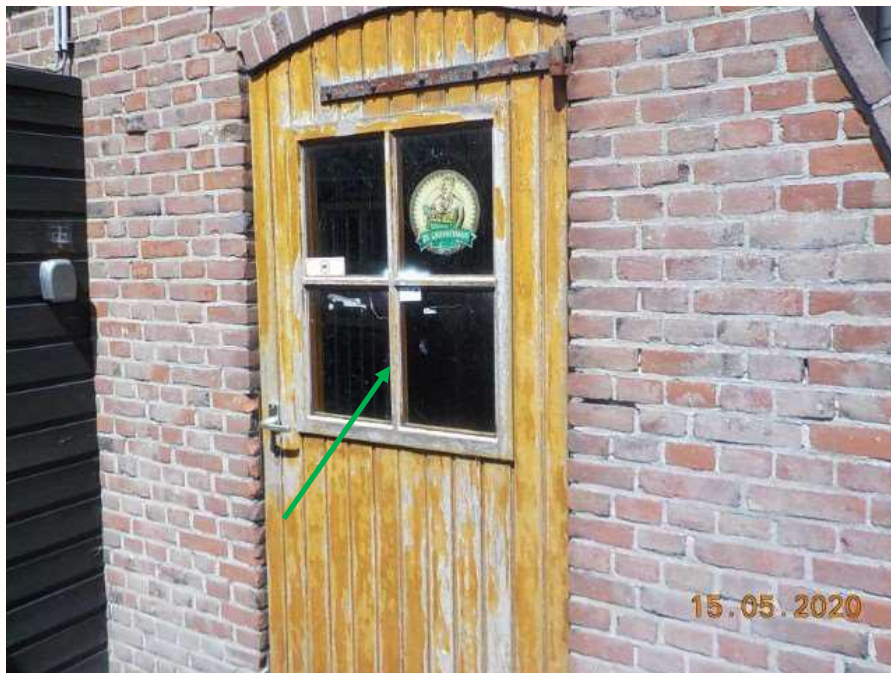
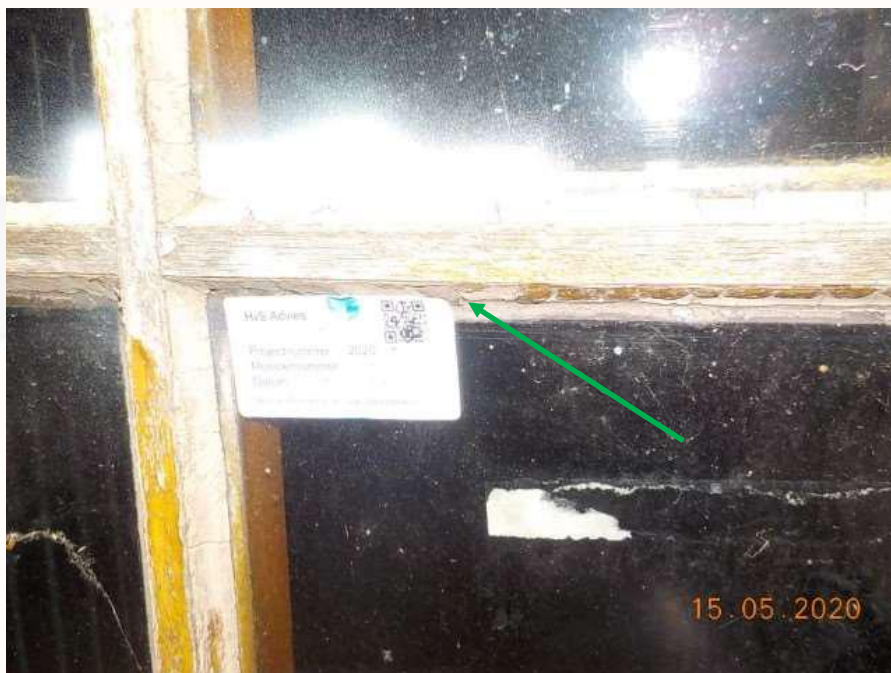
| <b>Bronnr.</b> | <b>Fotonr.</b> | <b>Locatie</b> | <b>Toepassing</b> | <b>Bevestiging</b> | <b>Monster<br/>nr. en lab id.</b> | <b>Analyse</b> | <b>Risico-<br/>klasse</b> |
|---|---|---|---|---|---|---|---|
| B04 | 11, 12 | Houten deur met<br>beglazingskit | Kit | Gekit | M03<br>Lab id: 2074299/6/1.1 | Geen asbest<br>aangetroffen | n.v.t. |

Foto 11: Bron B04, asbestvrije beglazingskit

Foto 12: Bron B04, asbestvrije beglazingskit

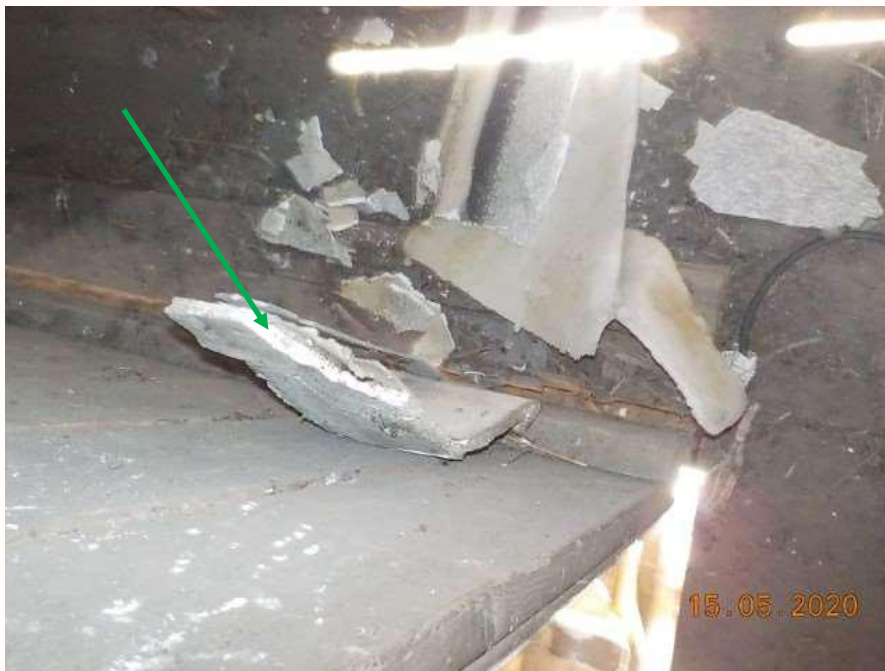
| <b>Bronnr.</b> | <b>Fotonr.</b> | <b>Locatie</b> | <b>Toepassing</b> | <b>Bevestiging</b> | <b>Monster<br/>nr. en lab id.</b> | <b>Analyse</b> | <b>Risico-<br/>klasse</b> |
|---|---|---|---|---|---|---|---|
| B05 | 13 | Zolder, stal, stootplaat | Plaatmateriaal | Gespijkerd | M05<br>Lab id: 2074299/6/1.1 | Geen asbest<br>aangetroffen | n.v.t. |

Foto 13: Bron B05, asbestvrije beplating achter zolder luik, voormalige stal

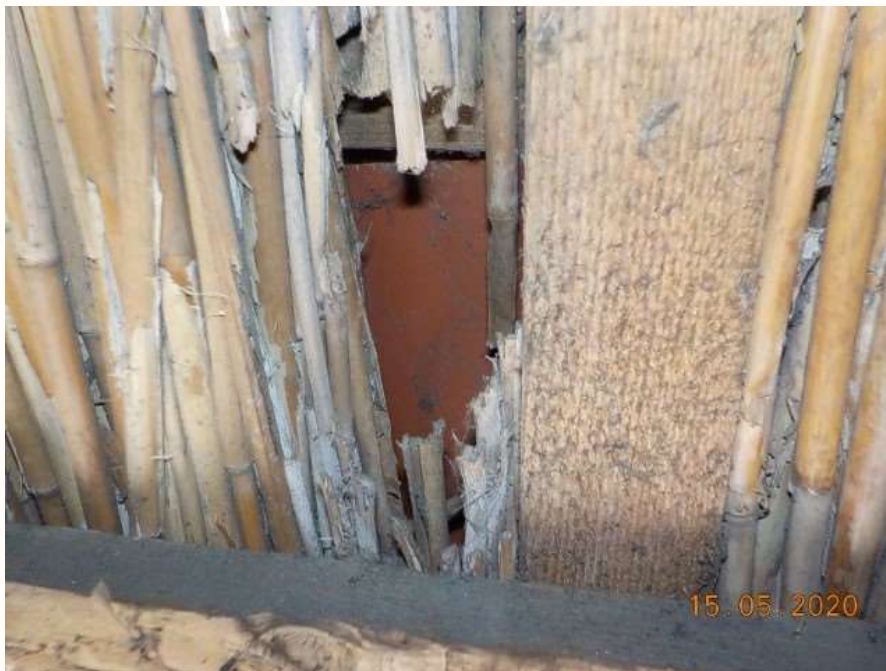
Foto 15: voormalige stal, rieten dak met dakpannen

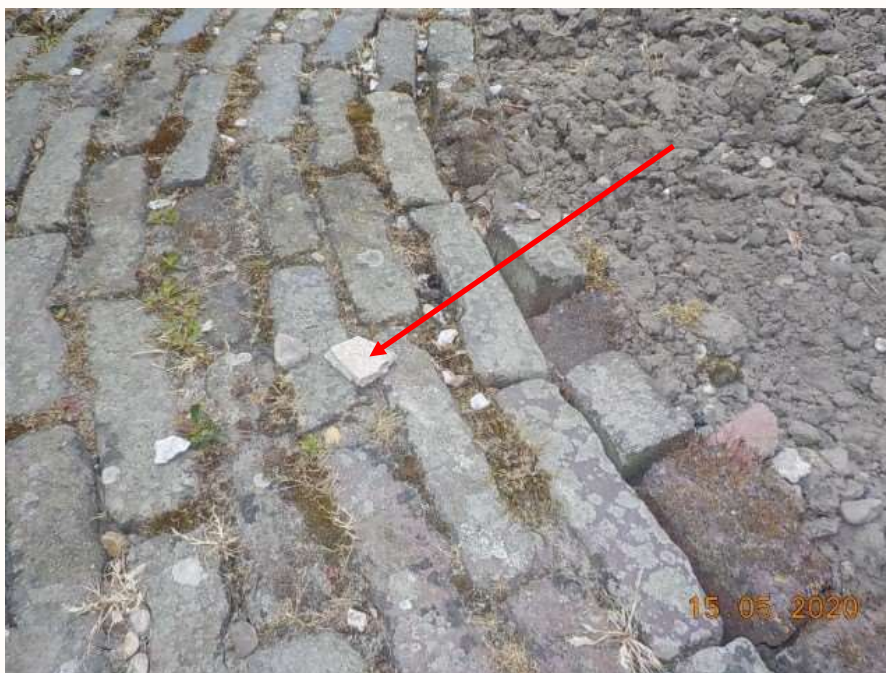
Foto 16: Reeds verwijderde restanten asbestcement in voortuin
