**PROJECT 36174**

**VERKENNEND BODEMONDERZOEK  
BOSAANPLANT NABIJ NIEUWLANDWEG TE ASPEREN**

*Titel* Verkennd bodemonderzoek  
Bosaanplant nabij Nieuwlandweg te Asperen

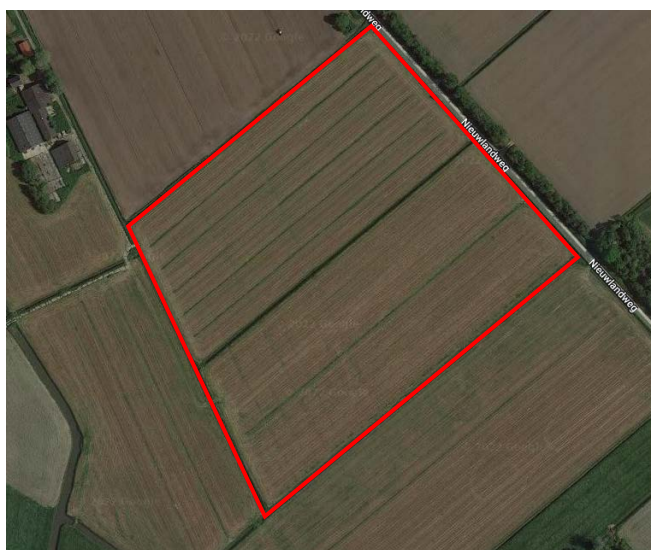
*Figuur 1: Kadastrale weergave (links) en deellocaties (rechts) Klopt deze titel ?*

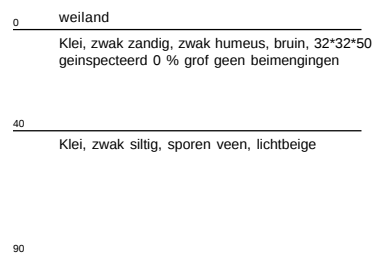
## Meetpunt: 11

| Code | Boringen met diepte (m-mv) | Waarnemingen | Analyse-parameters | Overschrijding | | |
|---|---|---|---|---|---|---|
| M1 | 11 (0,00-0,40)<br>12 (0,00-0,50)<br>13 (0,00-0,50) | | NEN-g | Ni | - | - |

In het mengmonster van de bovengrond ter plaatse van de voormalige dam (M1) is een lichte verhoging aan nikkel aangetoond.
