VERKENNEND BODEM- EN ASBESTONDERZOEK

RAADHUISPLEIN 3 TE ASPEREN

Gemeente Asperen, sectie A, nummer 1364

**PROJECT: N218431**

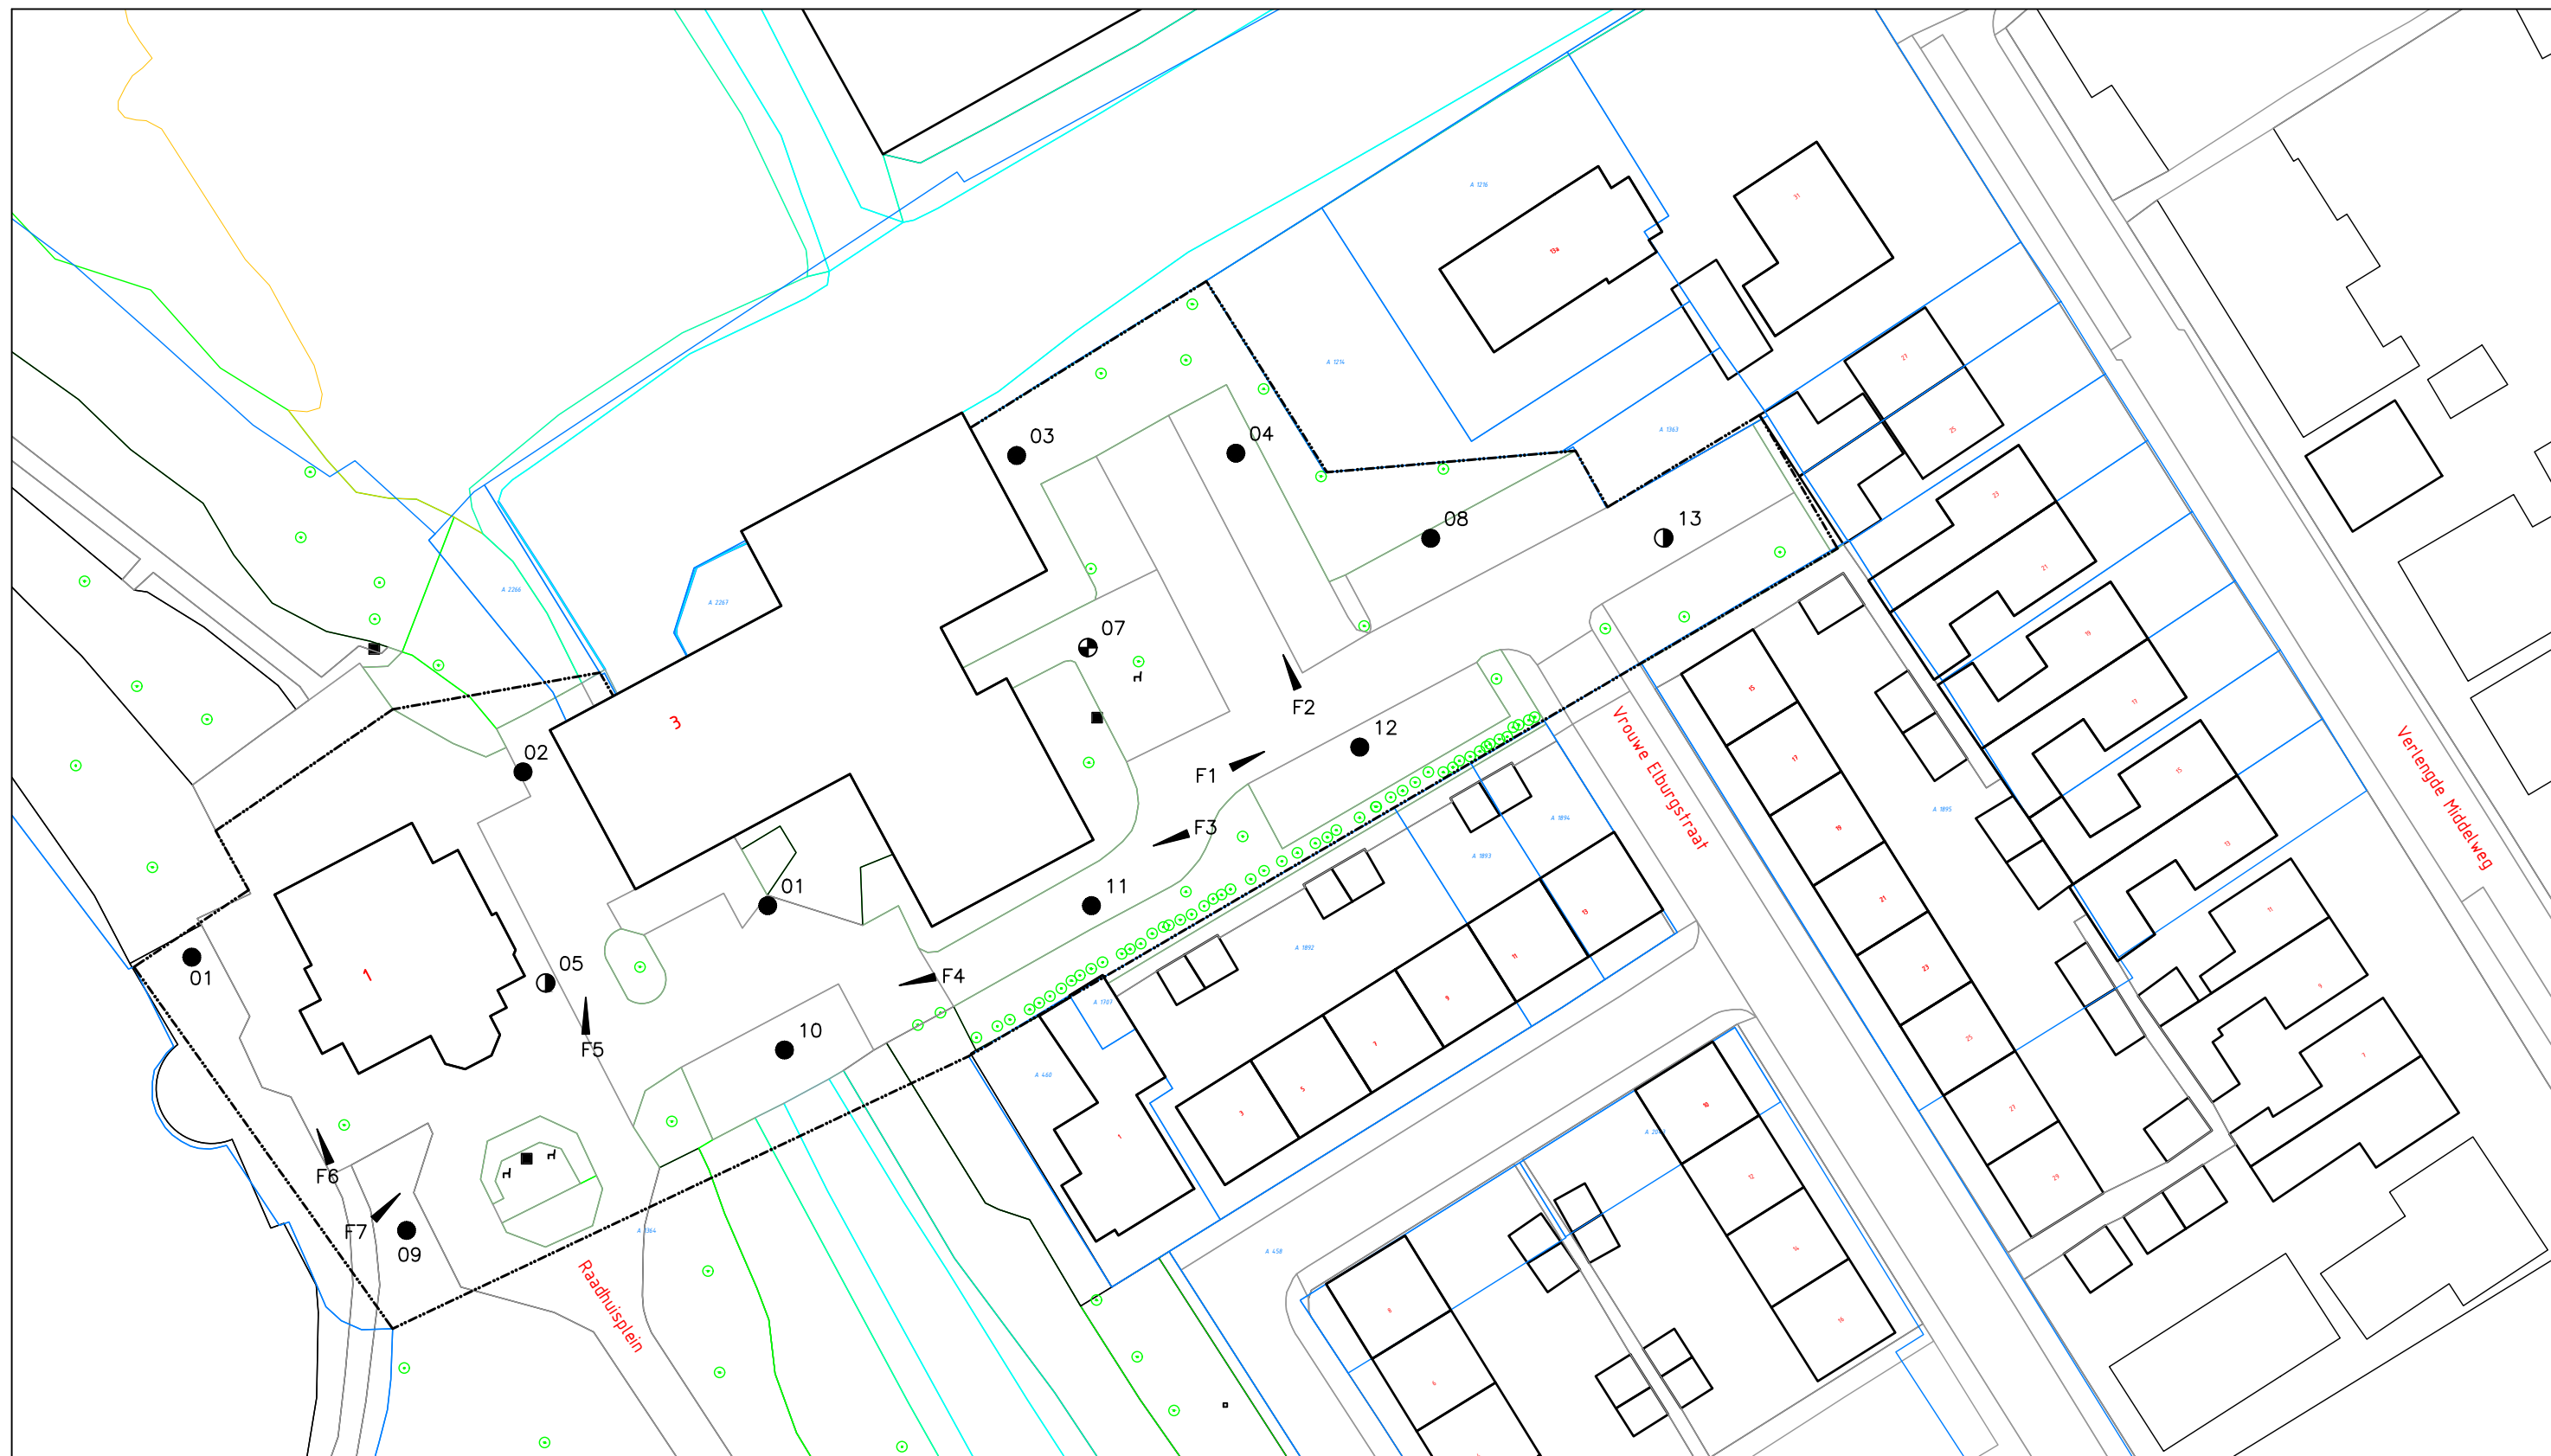
# Bijlage 3

De situering van de onderzoekslocatie in de regio is weergegeven in bijlage 1. Het locatieoverzicht is opgenomen als bijlage 3.

- Boring (basis 0.0 tot 0.5 meter – mv)
- ◐ Boring (basis 0.0 tot 2.0 meter – mv)
- ⊕ Boring met peilbuis
- F1 Fotonummer en richting
- 19 Huisnummer
- Bebouwing
- Onderzoekslocatie
- Kadastrale grens
- 4069 Perceelsnummer
