ACTUALISATIE-BODEMONDERZOEK INCL ASBEST  
ACHTERSTRAAT 18 BEESD  
GEM GELDERMALSEN, NOVEMBER 2017

| Projectnummer | 17-2200 |
| datum: | 21 november 2017 |

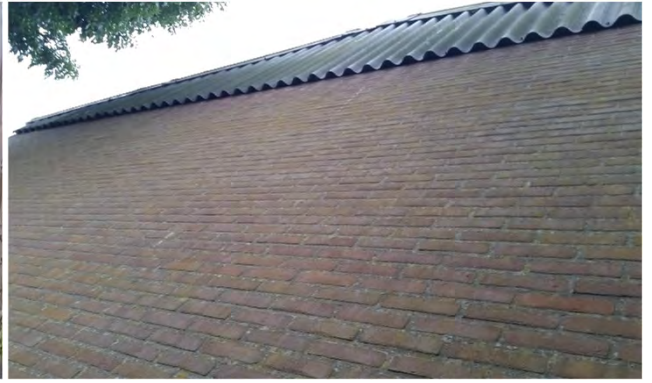
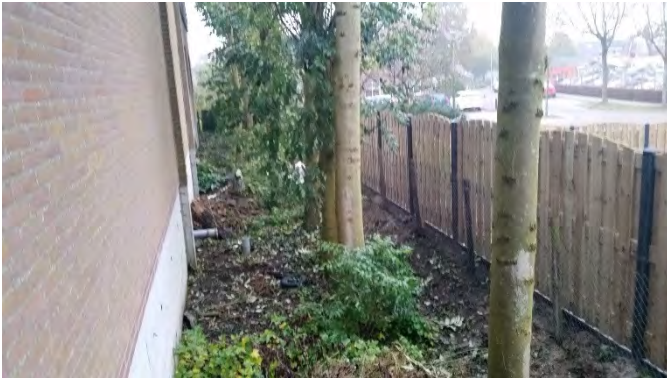
Tegen de buitenmuur aan de achterzijde van de loods zijn asbestplaten aangebracht, onder de dakrand. Foto's daarvan zijn opgenomen in bijlage D1. De bodem onder deze platen is onverhard en daarmee verdacht voor asbest. De verdachte gootlijn heeft een lengte van 30 meter. Deze contour is aangegeven in de tekening in bijlage E.

achterzijde loods, asbest-schot

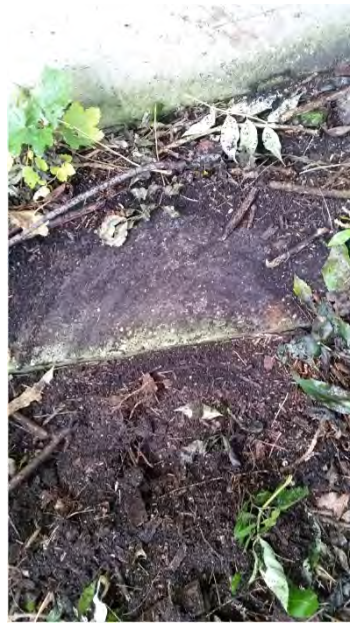
de onverharde bodem achter de loods
