VERKENNEND BODEMONDERZOEK  
VEERSTRAAT 23 WAARDENBURG  
JANUARI 2021

| opdrachtgever | dhr Teus Kool<br>Waardenburg |
| Projectnummer | 20-2081 |
| datum: | 29 januari 2021 |

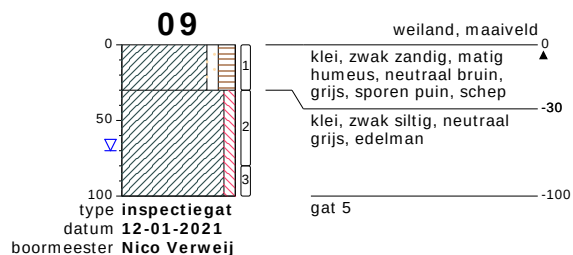
## bodemprofielen schaal 1:50

onderzoek **Waardenburg veerstraat 23**  
projectcode **20-2081**  
getekend conform **NEN 5104**

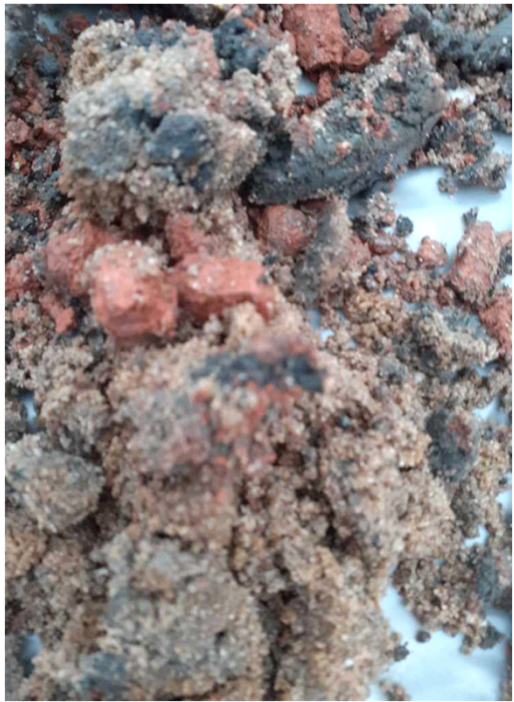
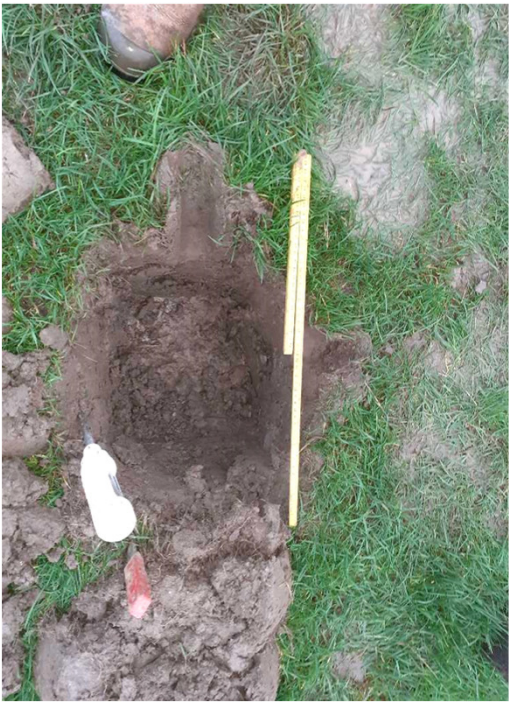
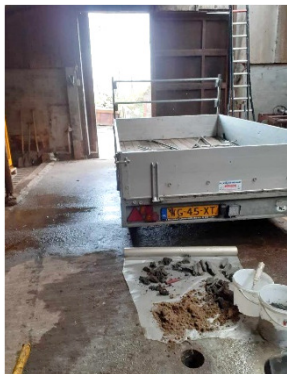
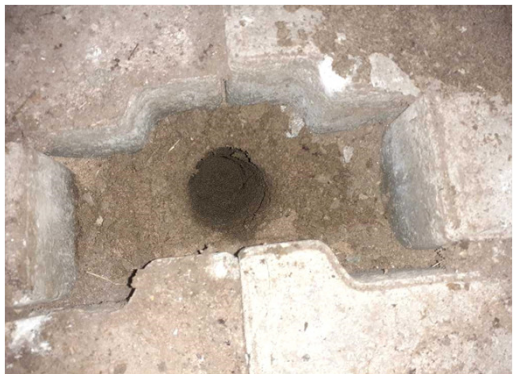
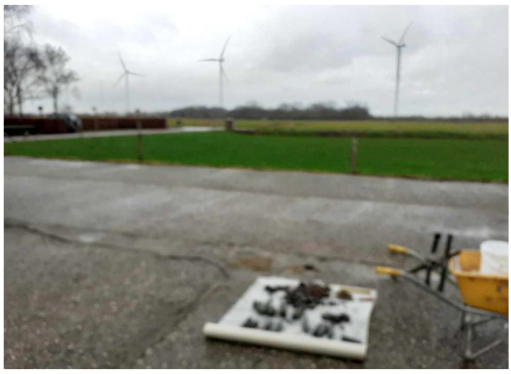
asbest-onderzoek Veerstraat 23

Voor het asbestonderzoek zijn vijf inspectiegaten gegraven. Daarnaast is de grond uit enkele gaten in het beton in en rond de opstallen bemonsterd voor analyse op asbest. Een deel van het asbestonderzoek is daarmee indicatief. Grond en grondwater zijn geanalyseerd op het NEN 5740-pakket, olie, PFAS, asbest en bestrijdingsmiddelen.

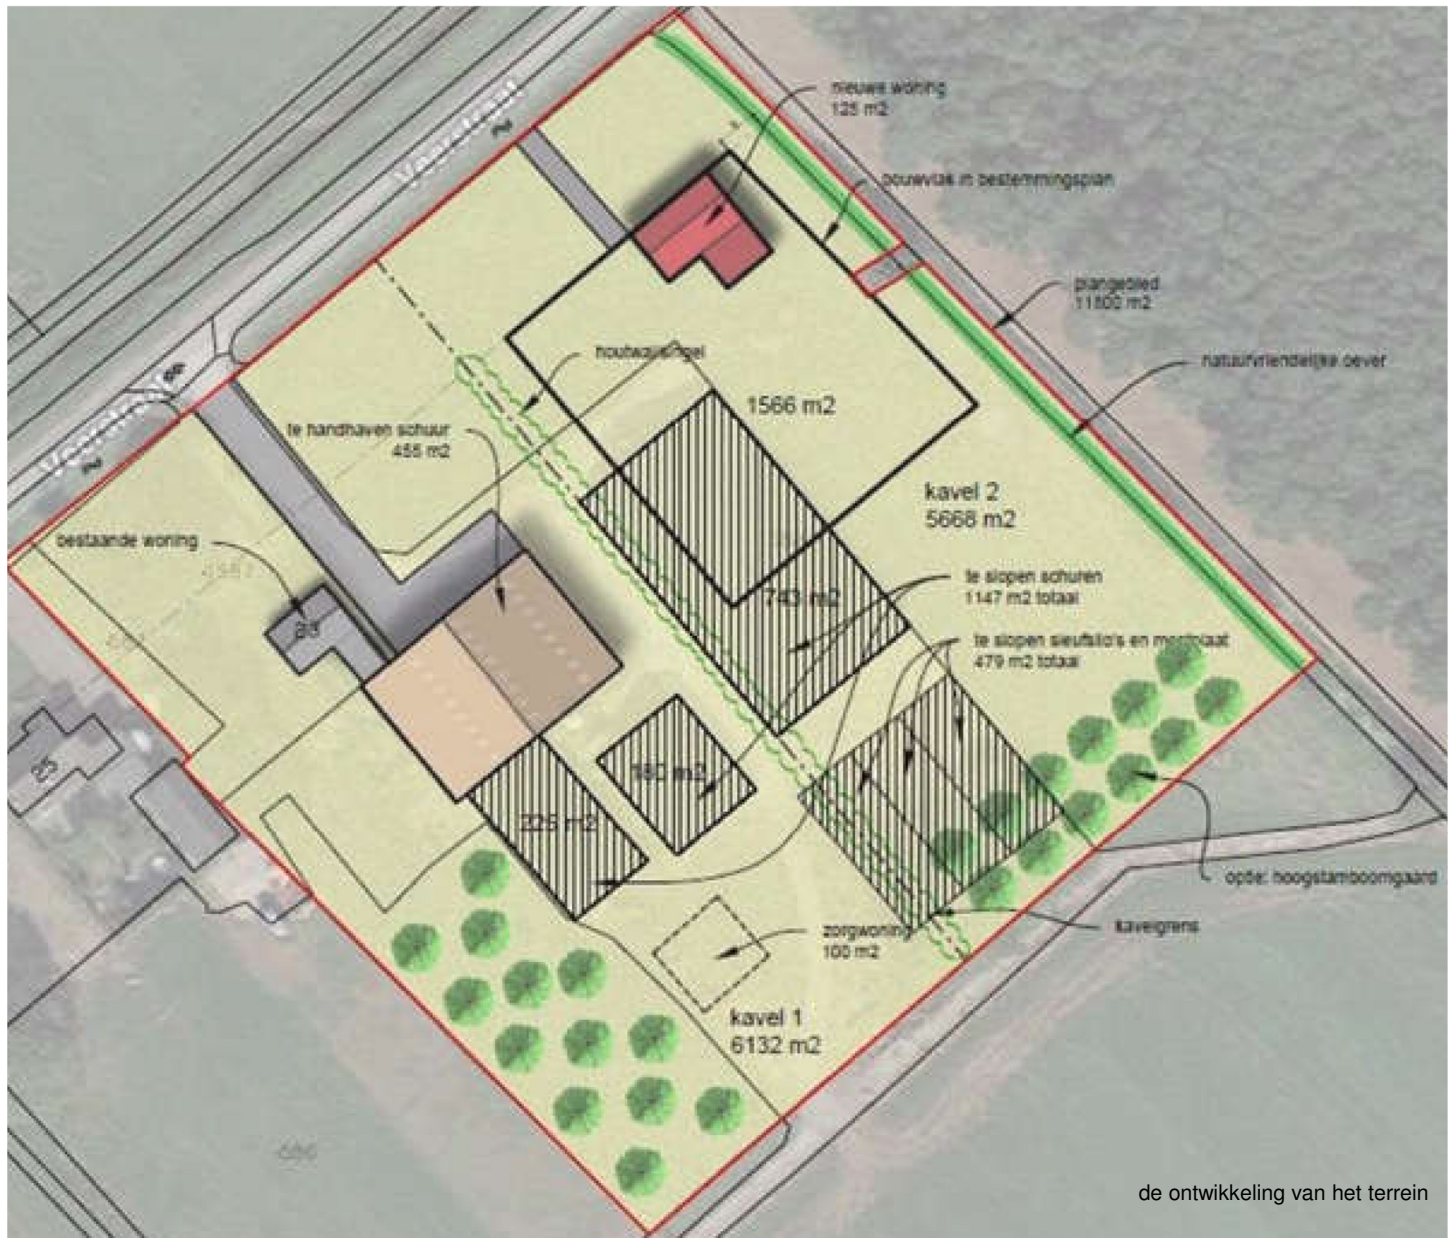
1965

de ontwikkeling van het terrein

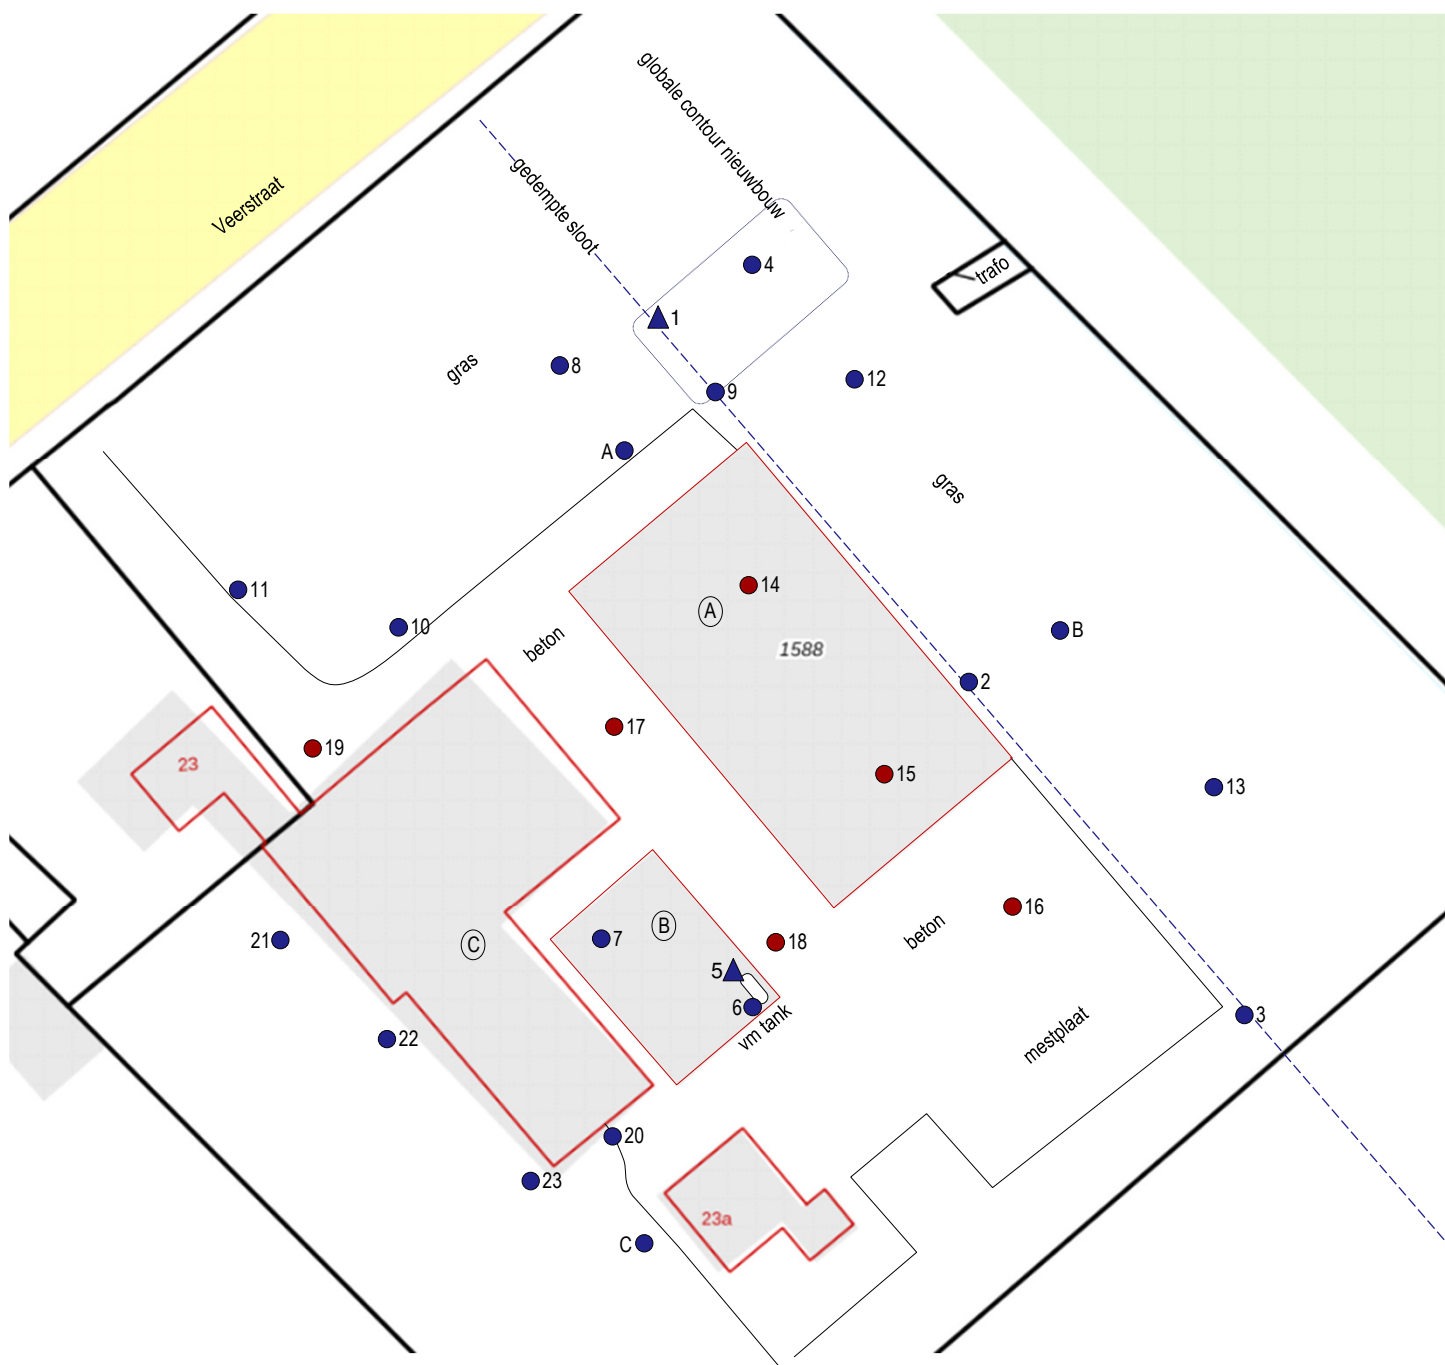
situatieschets Veerstraat Waardenburg

- 3 boring
- B betonboring
- ▲ 1 peilbuis
