BODEMONDERZOEK INCL ASBEST  
KARNHEUVELSESTRAAT 16 EST  
APRIL 2018

| Projectnummer | 18-2046ES |
| datum: | 25 april 2018 |

LINGE MILIEU BV | BODEMONDERZOEK & ADVIES | POPPELENBURGERSTRAAT 52 | 4191 zt | GELDERMALSEN | THE NETHERLANDS  
T 0345 - 570 272 | F 0345 - 570 287 | INFO@LINGEMILIEU.NL | WWW.LINGEMILIEU.NL | KVK TIEL 30233558  
ING BANK 6717.49.897 | BTW NL 8188.13.118. B01

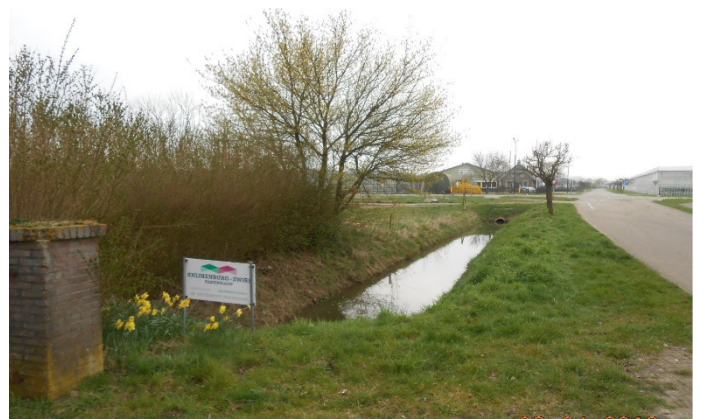
bodemonderzoek 9 april 2018

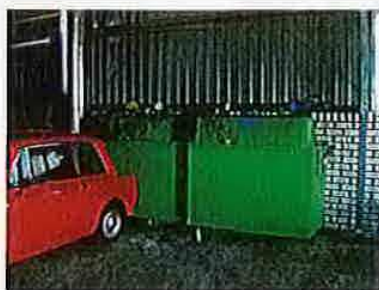
Opslag afgewerkte olie nr. 16

Uit het milieudossier en de terreininspectie blijkt dat een bovengrondse dieselolietank aanwezig is. Door de heer Puil (eigenaar) is de locatie van de voormalige bestrijdingsmiddelenkast aangegeven. Tijdens de terreininspectie zijn 2 bestrijdingsmiddelenkasten, een bestrijdingsmiddelenmengplaats en een afgewerkte olieopslag aangetroffen.

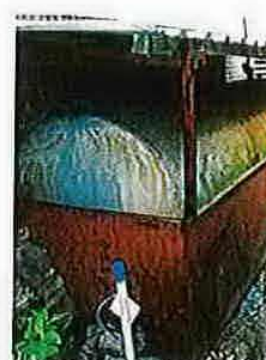
Bovengrondse olietank nr. 16

Aan de oostkant van de loods staat een bovengrondse dieseltank. Deze heeft een volume van 5.000 liter en staat in een metalen lekbak. De bak staat op onverharde bodem en is al tenminste tien jaar niet meer in gebruik. De tank staat onder een afdak van metalen platen. In de loods is tot circa 2005 een bovengrondse tank voor afgewerkte olie in gebruik geweest. Deze stond tegen de oostgevel van de loods, ter hoogte van de dieseltank.

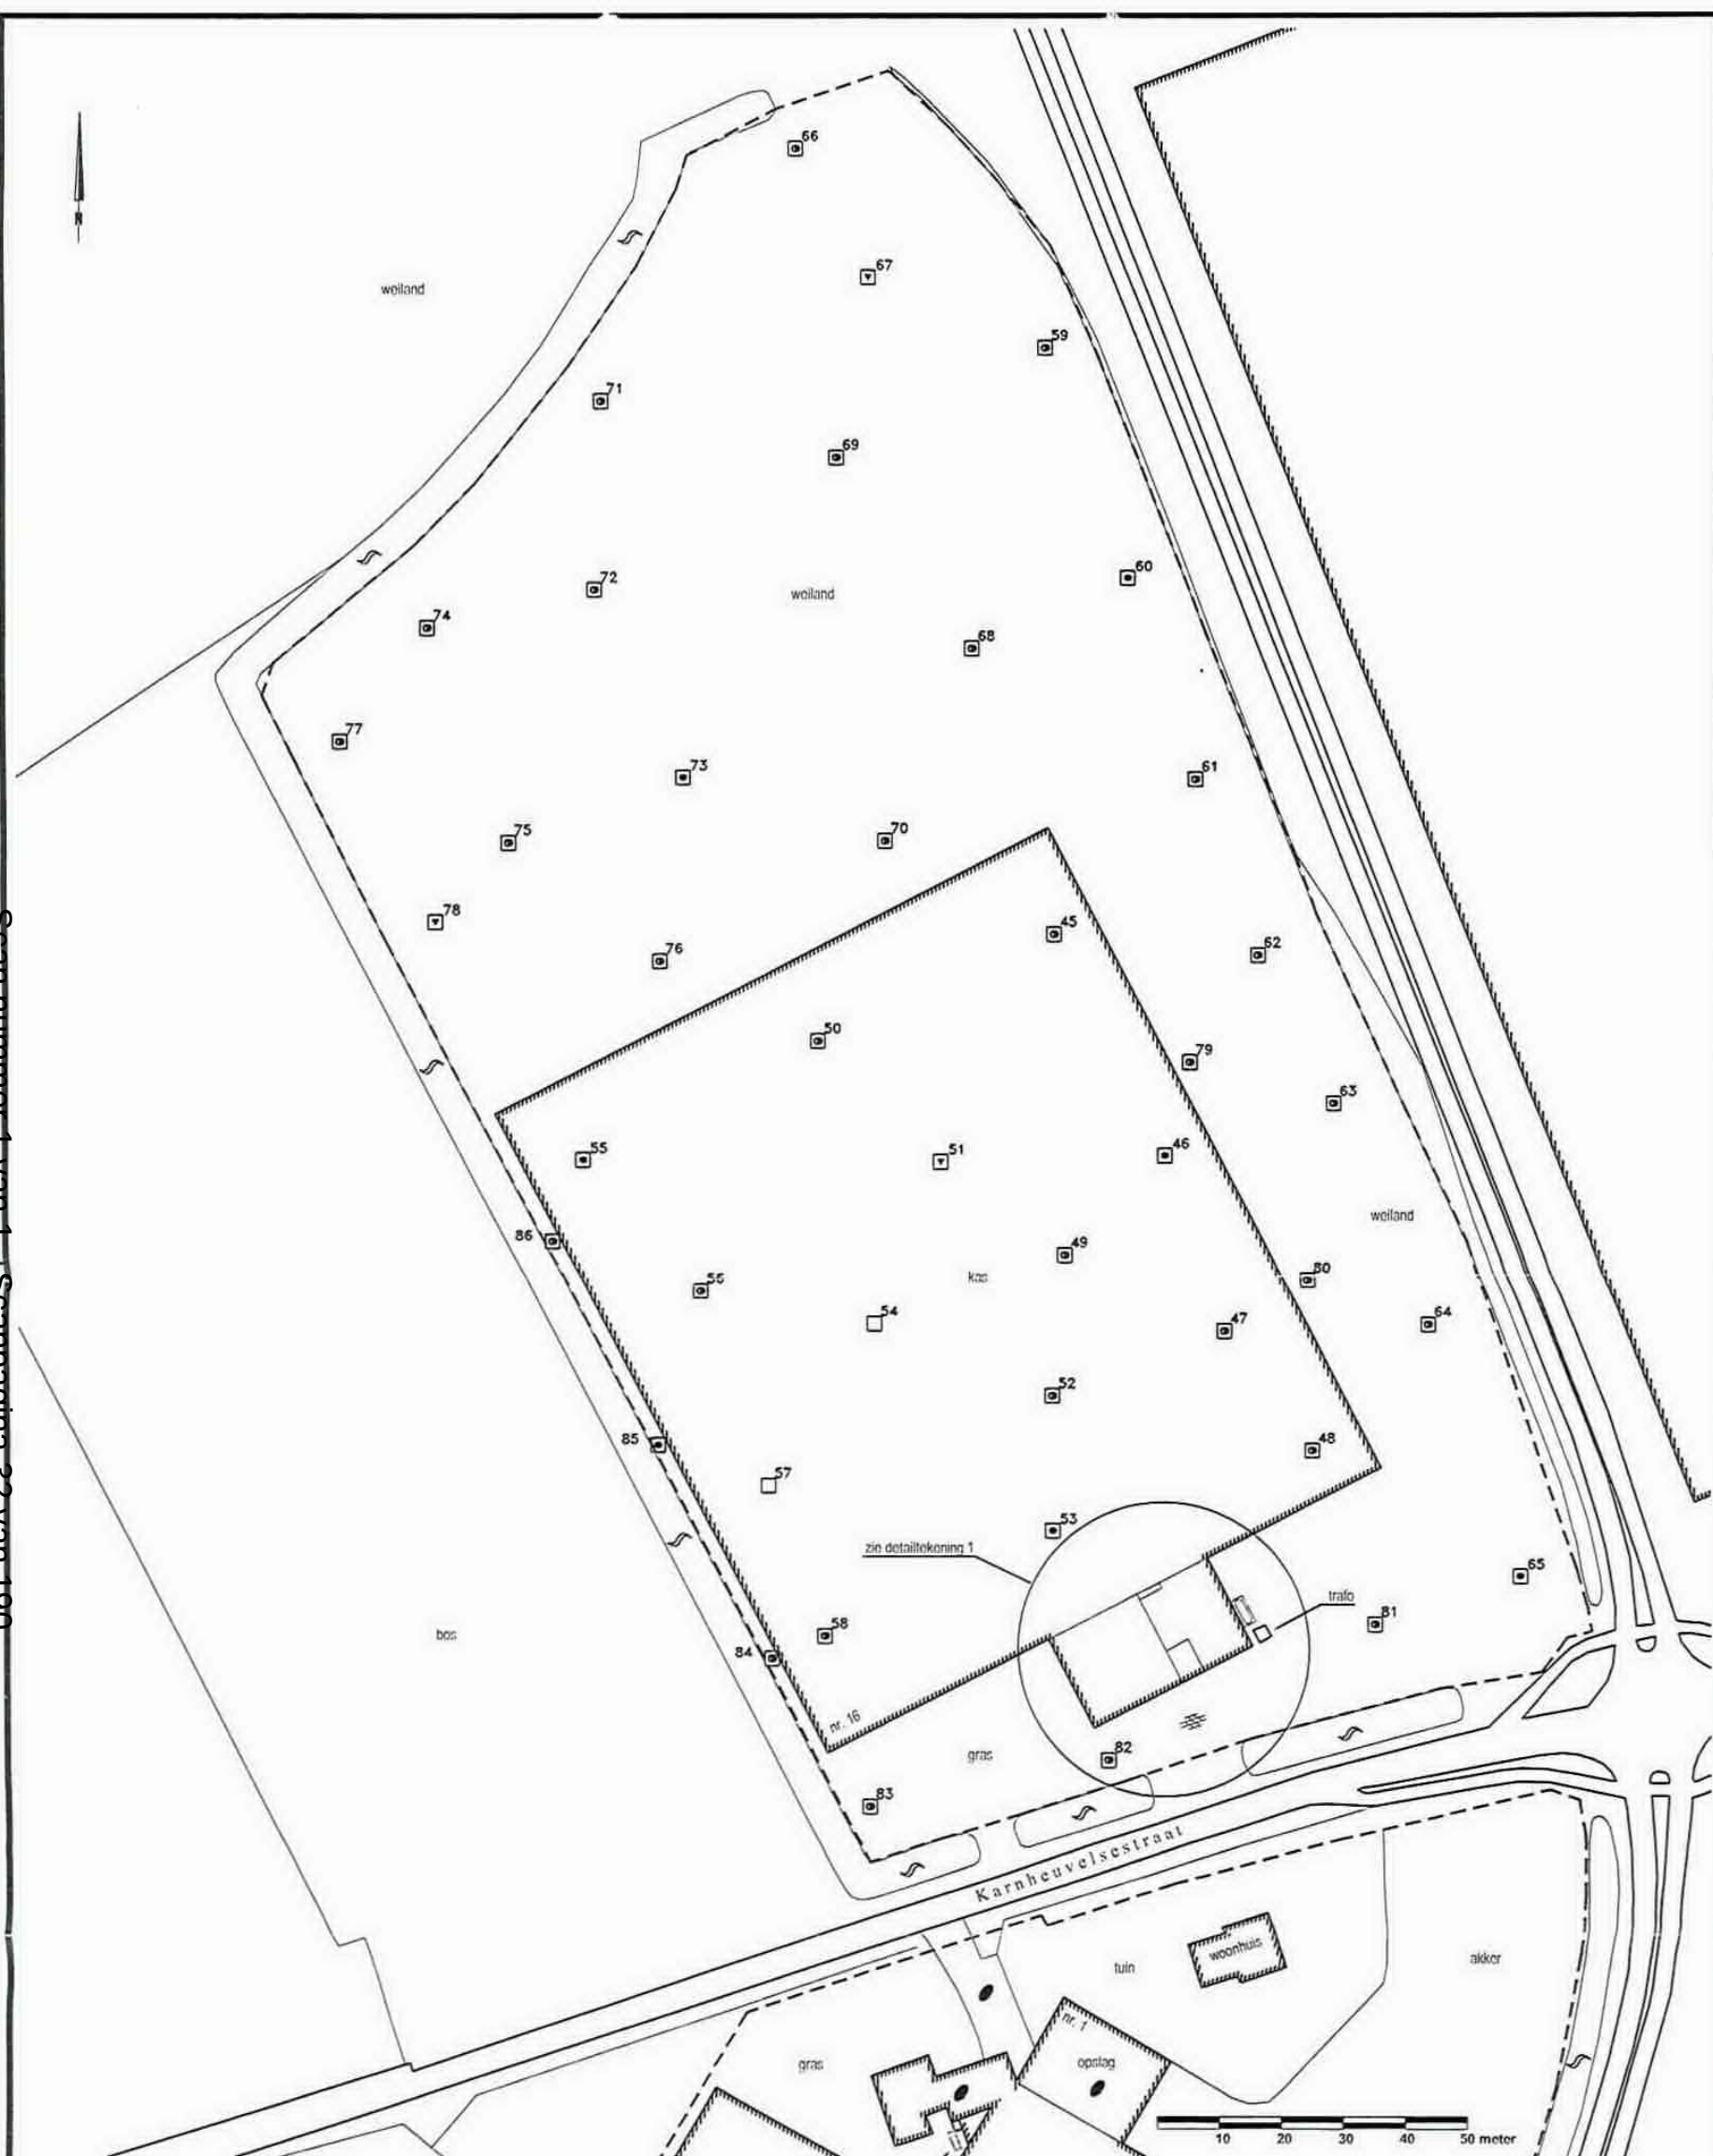
- ☐ Gat t.b.v. asbestonderzoek
- ☒ Boring (<0,5 m-mv) + Gat t.b.v. asbestonderzoek
- ☐ Boring (>0,5 m-mv) + Gat t.b.v. asbestonderzoek
- ☒ Peilbuis + Gat t.b.v. asbestonderzoek
- Betonverharding
- Klinkerverharding
- Onderzoeklocatie

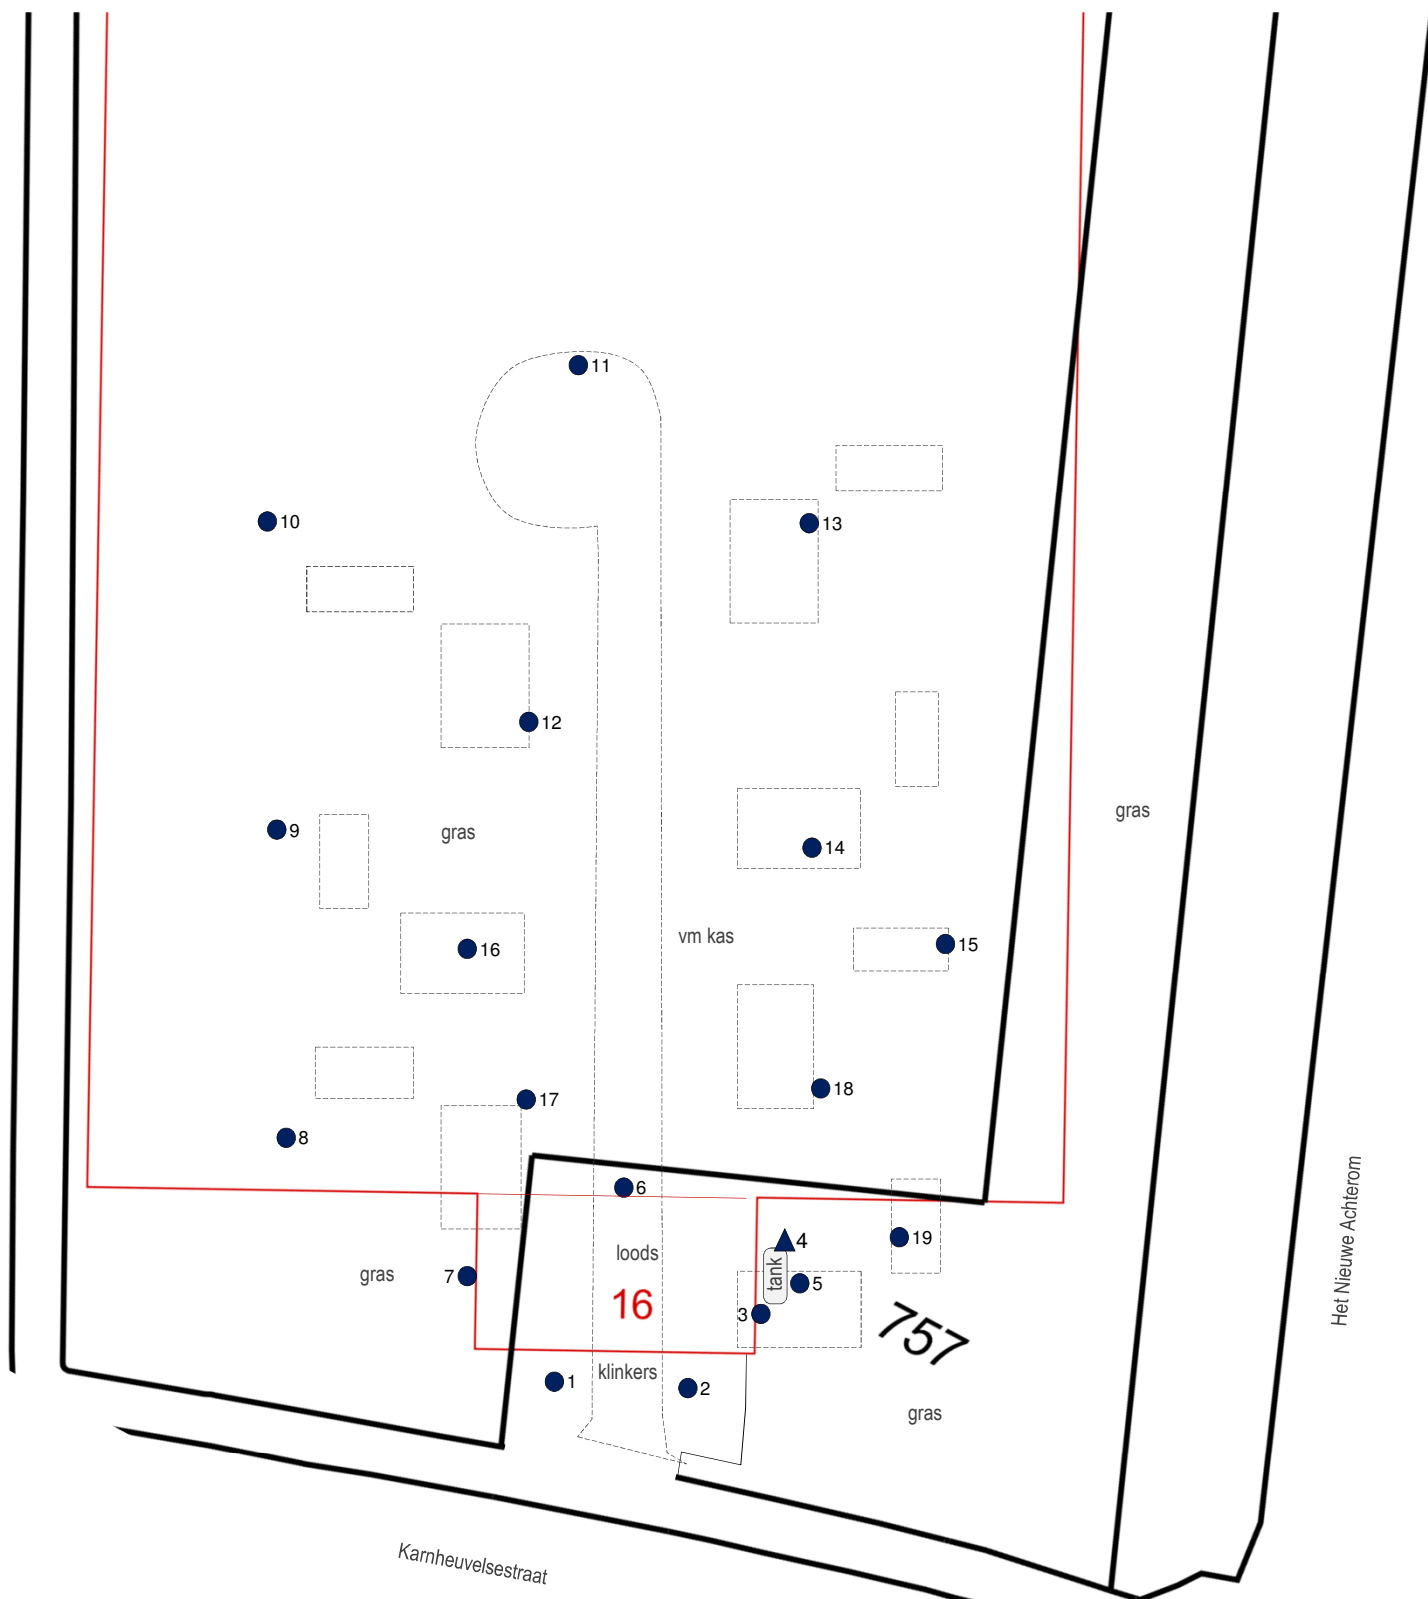
situatieschets Est

De boringen 1 tot en met 7 en 19 zijn aan de voorzijde van het terrein geplaatst, rond de loods. De overige boringen staan in de contour van de voormalige kas.

Boring 4, naast de dieseltank, is afgewerkt met een peilbuis met een filter van 1.8 tot 2.8 m-mv, bij een grondwaterstand van 1.3 m-mv. Bij de bemonstering van de peilbuis op 17 april zijn de pH, troebelheid en de geleidbaarheid bepaald. De locaties van de boringen en peilbuis zijn terug te vinden in de schets in bijlage F.
