BODEMONDERZOEK INCL ASBEST  
 BUITENWEG 48 HAAFTEN (KAS)  
 MEI 2018

| Projectnummer | 18-2046HA |
| datum: | 11 mei 2018 |

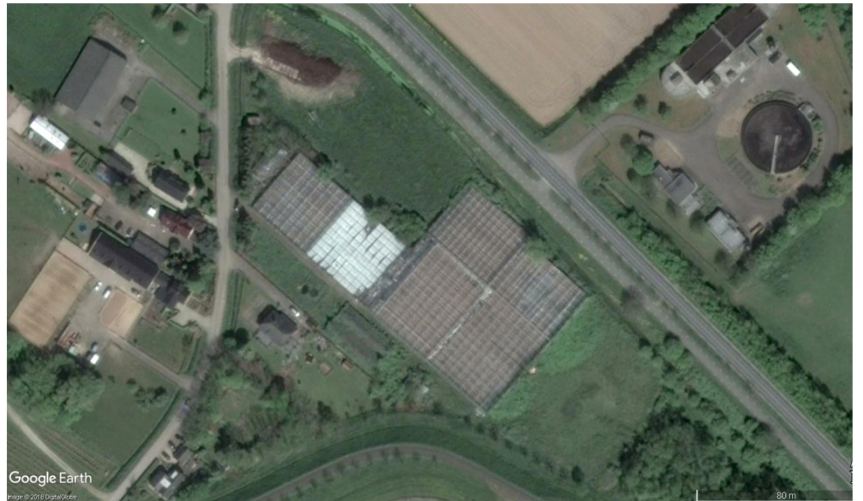
luchtfoto 2016

In bijlage D1 zijn verder drie luchtfoto's opgenomen, uit 2005, 2012 en 2016. Op alle foto's is de kas te zien, in de huidige contour. Er zijn in deze periode geen wijzigingen in het bodemgebruik of de bebouwings situatie terug te vinden.

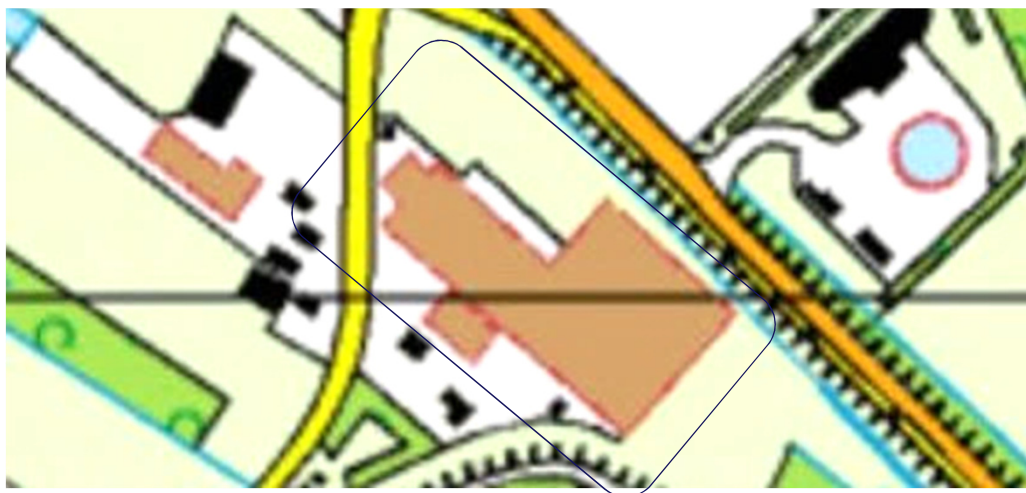
kaart 2005

De oudste bebouwing op het terrein dateert van medio jaren '50 vorige eeuw. In bijlage D1 zijn vier kaarten van het gebied opgenomen : uit 1970, 1980, 1995 en 2005. Op alle kaarten is een kas aangegeven. Op de twee oudste kaarten is dat alleen het voorste deel van de kas.

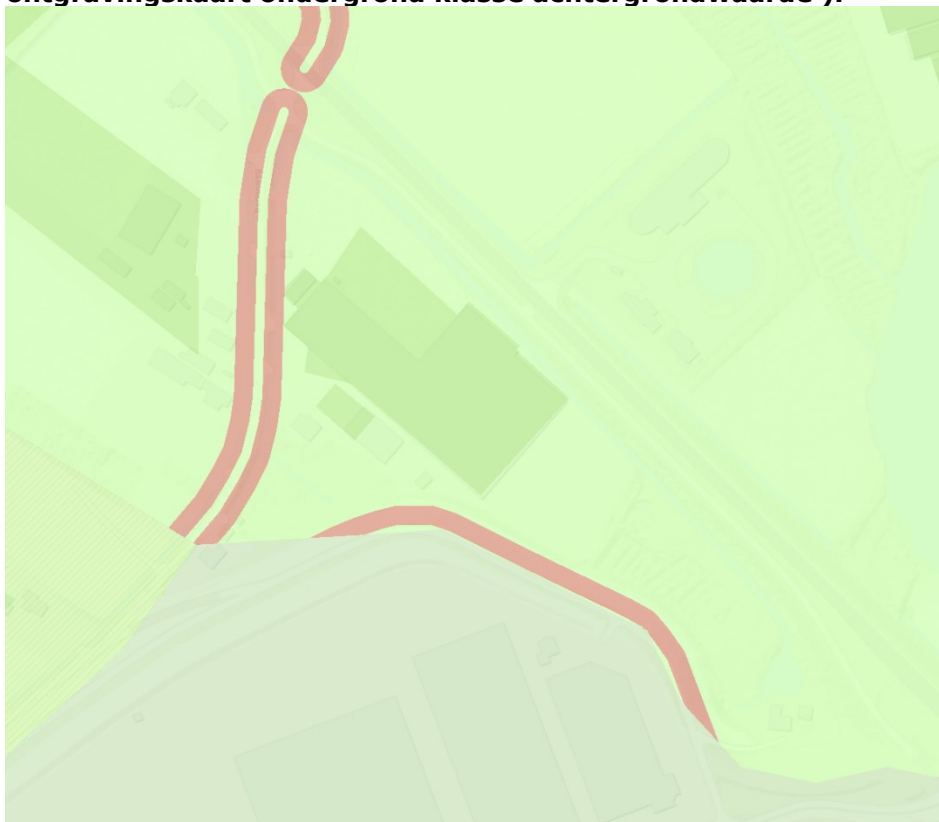
Voor Haaften is een bodemkwaliteitskaart beschikbaar. De Buitenweg 48 bevindt op de ontgravingskaart in de zone Boomgaard-kas / Landelijk gebied met Achtergrondwaarde-kwaliteit. De kaart is opgenomen in bijlage D1. De bovengrond van het terrein is verdacht voor bestrijdingsmiddelen.
