**BODEMONDERZOEK INCL ASBEST**  
**BOUWING 1 TUIL**  
**MEI 2018**

| opdrachtgever | Van den Heuvel BV<br>Lekstraat 44<br>2967 GB Langerak |
| Projectnummer | 18-2046TU |
| datum: | 25 mei 2018 |

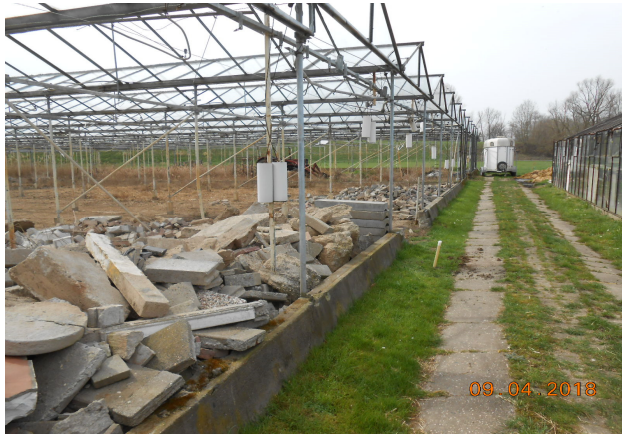
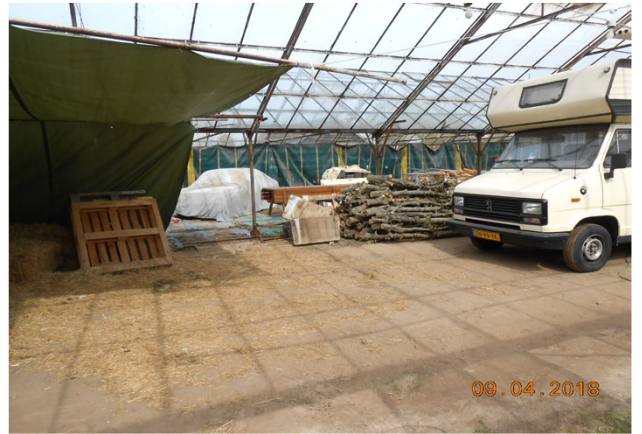
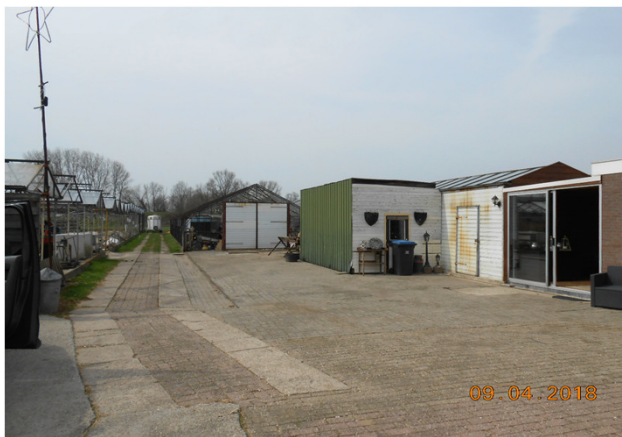
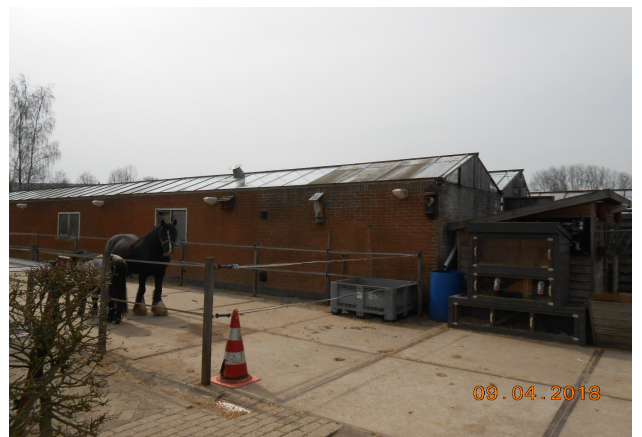
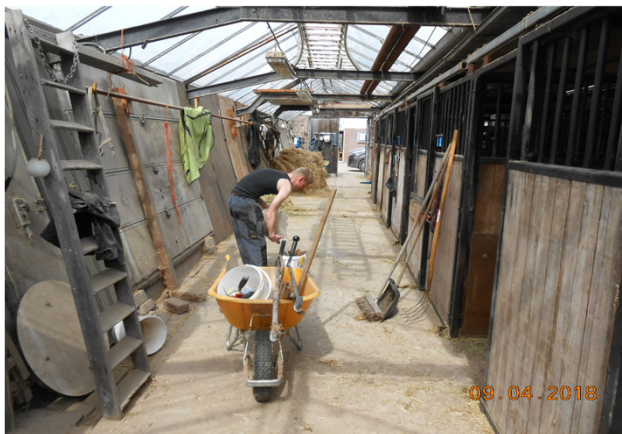
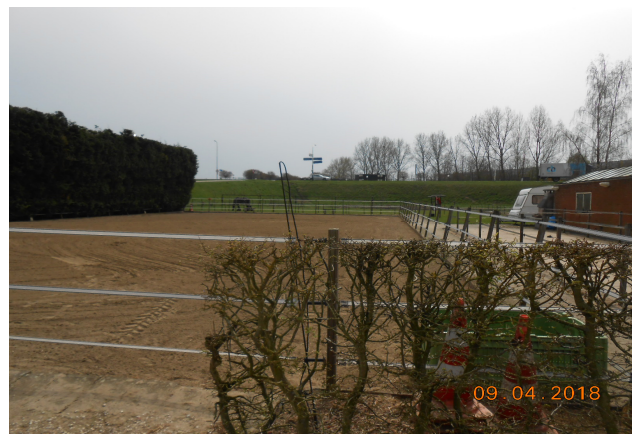
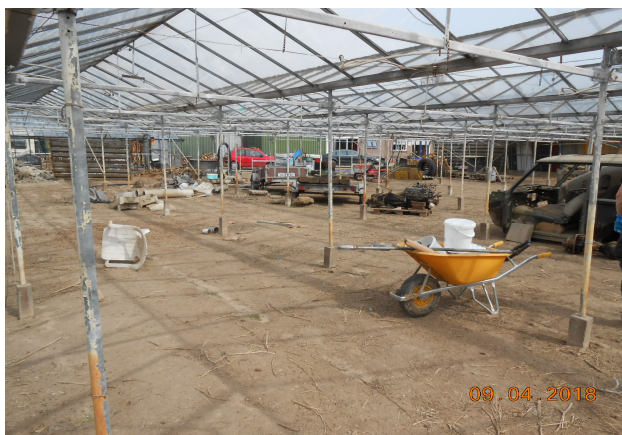
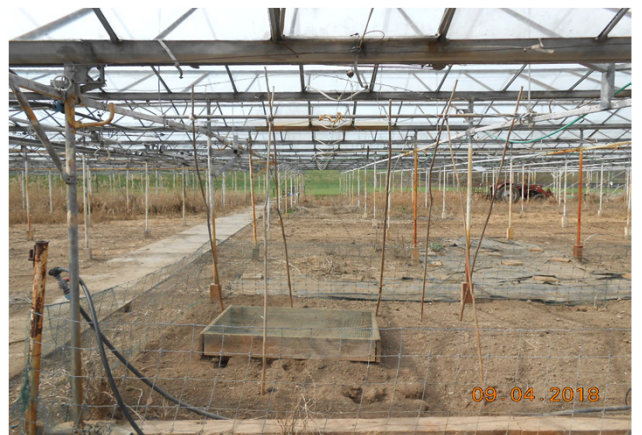
bodemonderzoek 9 april 2018

Het terrein voor de kassen is verhard met klinkers en stelconplaten. Onder de klinkers en platen bevindt zich enkele decimeters visueel schoon straatzand. Foto's van de huidige situatie zijn te vinden in bijlage D1.

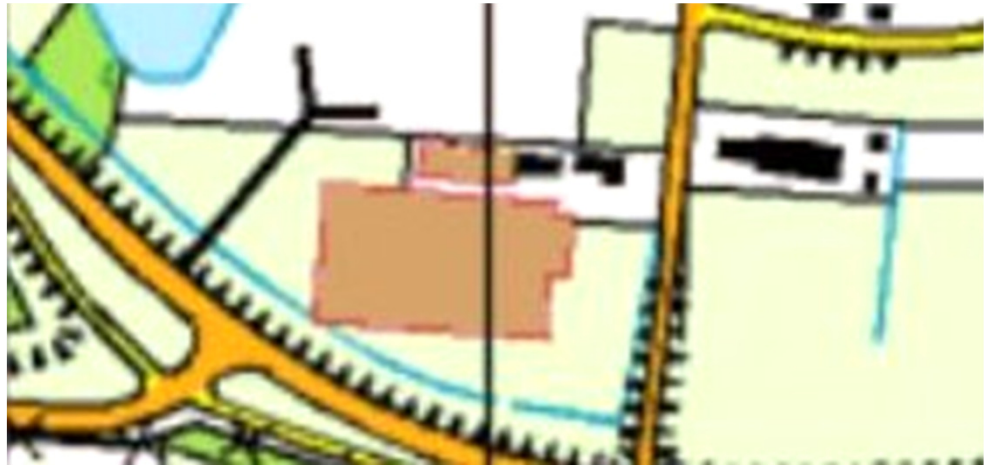
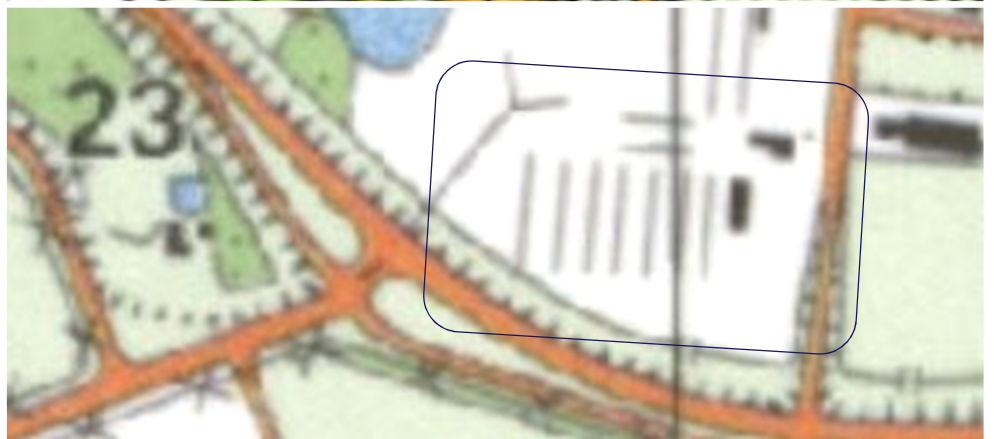
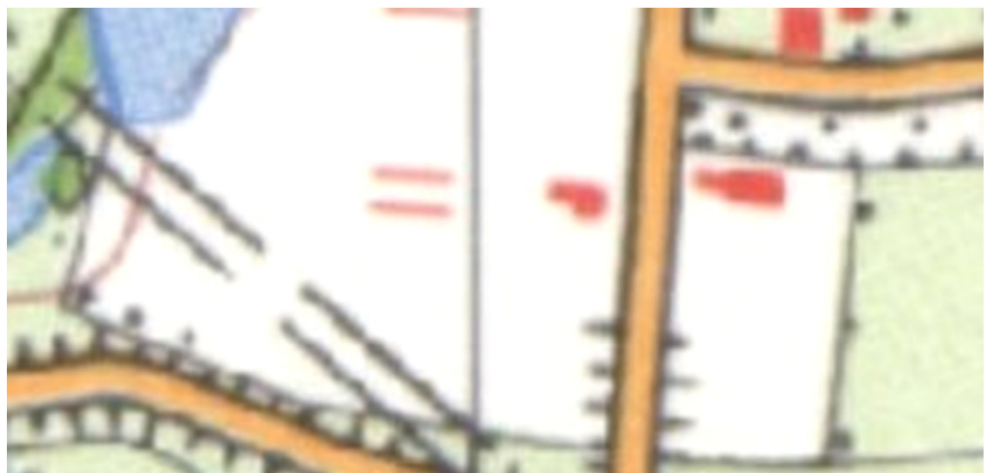
In bijlage D1 zijn vier kaarten van het gebied opgenomen : uit 1970, 1980, 1995 en 2005. Op de oudste kaart is alleen een deel van de kas direct achter de woning aangegeven. In bijlage D1 zijn verder drie luchtfoto's opgenomen, uit 2005, 2014 en 2016. Er zijn in deze periode geen wijzigingen in het bodemgebruik of de bebouwingssituatie terug te vinden, met uitzondering van de paardenbak. Deze is op oudste foto de helft van de huidige bak.

Er zijn geen gedempte sloten van oude kaarten op het terrein af te leiden. Zie daarvoor bijlage D1. De locatie bestaat al tenminste 60 jaar uit een aaneengesloten perceel, niet doorsneden door sloten.
