**VERKENNEND BODEMONDERZOEK  
GROENEWEG 31  
TE BUURMALSEN**

Kenmerk : 21.4464-A1  
Datum : 15 juli 2021

Op de locatie Groeneweg 31 te Buurmalsen is in opdracht van Legalexion te Zaltbommel een verkennend bodemonderzoek uitgevoerd. Het onderzoek is uitgevoerd volgens de richtlijnen van de NEN5740 / NEN5707.

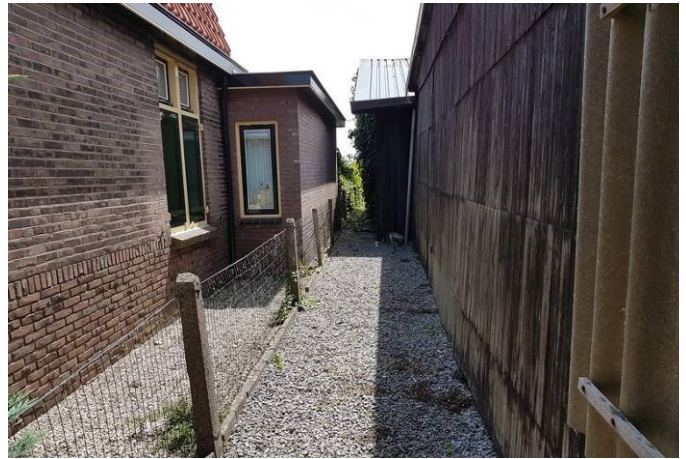
De vloer van het voormalige bedrijfsgebouw is verhard met beton en tegels. De terreinstroken aan de noordzijde en de oostzijde van het bedrijfsgebouw zijn verhard met een open puinverharding.

Foto 2: terreinstrook oostzijde voormalig bedrijfsgebouw  
(vanaf noordzijde)

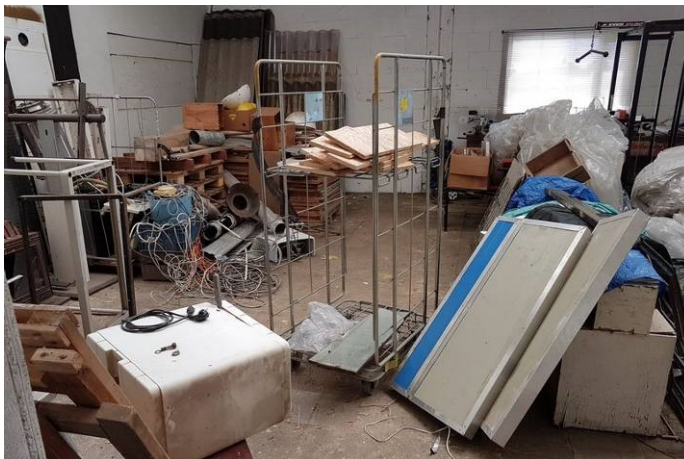
De wanden van het voormalige bedrijfsgebouw bestaan uit baksteen, hout en kunststof golfplaten. De dakbedekking bestaat uit asbestverdachte golfplaten. De dakrand aan de noordzijde van het voormalige bedrijfsgebouw is voorzien van een dakgoot. De zuidelijke dakrand bevindt zich ter hoogte van de kadastrale grens met het zuidelijk gelegen agrarische perceel.

Foto 3: voormalig bedrijfsgebouw in pandig

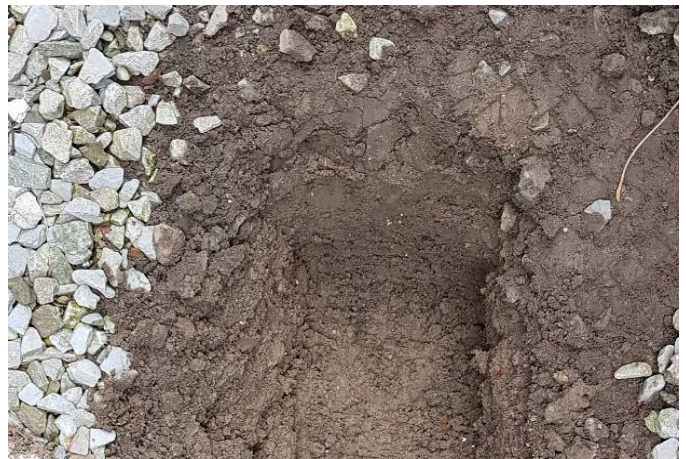
Bij de boringen 2, 3, 8 en 9 zijn gaten gegraven in de bovenlaag (30 x 30 cm), voor inspectie van de bovenlaag op asbestverdachte bestanddelen. Op het maaiveld bij inspectiegat GT9 is een stukje asbestverdacht plaatmateriaal waargenomen op het maaiveld. De plaatsen van de boringen en inspectiegaten worden weergegeven op de situatietekening in bijlage 2.

Foto 4: inspectiegat GT8

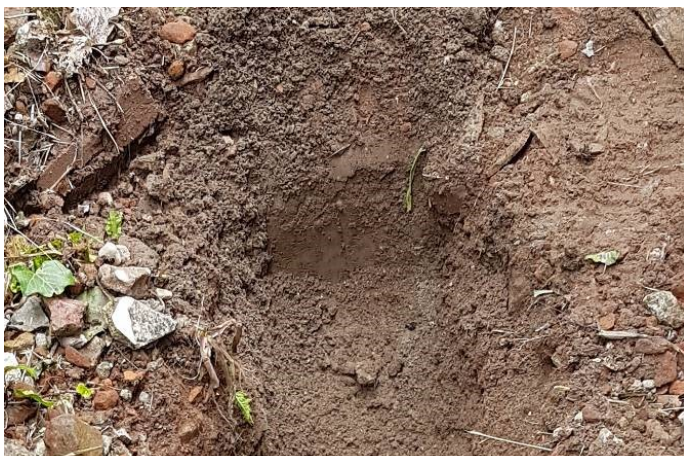
Foto 5: inspectiegat GT9

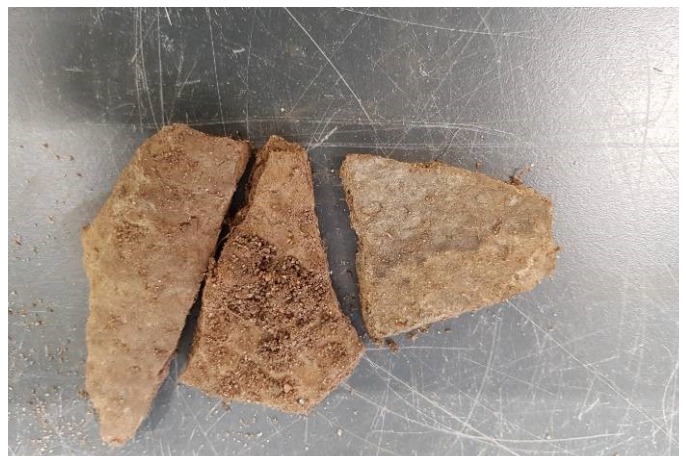
Tijdens de locatie-inspectie zijn op de locatie geen verdachte plekken in de vorm van verzakkingen, plaatselijke ophogingen of brandplaatsen waargenomen. Op de terreinstrook aan de oostzijde van het bedrijfsgebouw is lokaal een stukje asbestverdacht plaatmateriaal waargenomen (zie ook paragraaf 3.2). In bijlage 8 zijn foto's van de onderzoekslocatie opgenomen.

Foto 6: asbestverdacht materiaal GT9
