**NADER BODEMONDERZOEK  
GROENEWEG 31  
TE BUURMALSEN**

**Rapport**

Kenmerk : 22.4767-A1  
Datum : 18 juli 2022

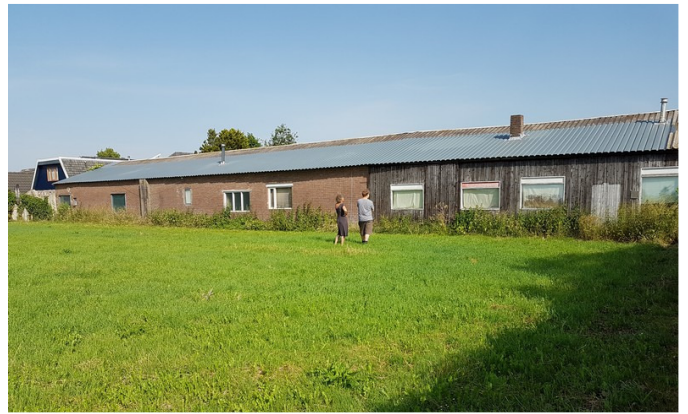
De kwaliteit van de bovenlaag van de afwateringzone onder de zuidelijke dakrand van het oude bedrijfsgebouw is, vanwege het ontbreken van een dakgoot, verdacht voor verontreiniging met asbest. Vanwege de toegang via het buurperceel is deze terreinstrook niet in het voorgaand onderzoek betrokken.

Foto 2: zuidzijde bedrijfsgebouw

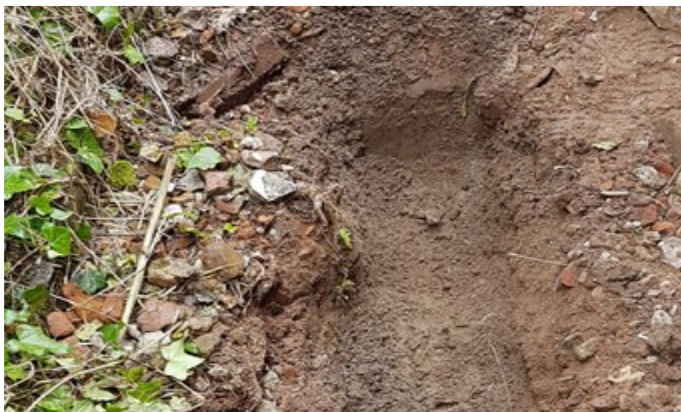
| Boring / inspectiegat | Einddiepte (m -mv) | Traject (m -mv) | Waargenomen bijzonderheden |
|---|---|---|---|
| 11 * | 0,70 | 0,00 - 0,25 | uiterst puinhoudend, 89 st. plaatmateriaal (2,6 kg) |

Foto 5: inspectiesleuf SL11

| Monstercode | Deelmonsters | | | | Opmerkingen |
|---|---|---|---|---|---|
| SL11 (0.0-0.25) | 11 (0,00 - 0,25) | # | # | | monster van geroerde verhardinglaag in toplaag, aan zuidoostzijde van locatie; uiterst puinhoudend, 89 st. plaatmateriaal (2,6 kg) |

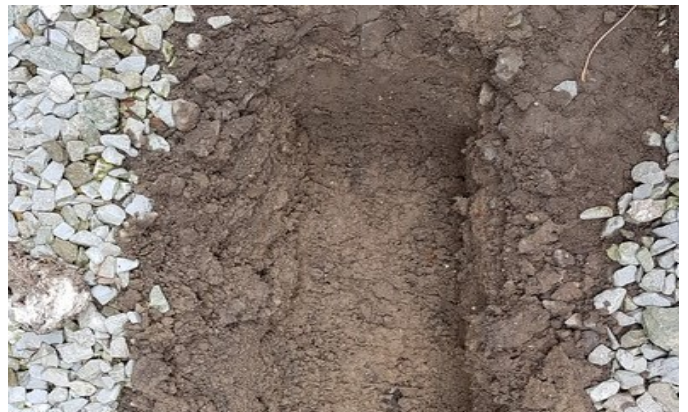
| Boring / inspectiegat | Einddiepte (m -mv) | Traject (m -mv) | Waargenomen bijzonderheden |
|---|---|---|---|
| 12 * | 0,70 | 0,05 - 0,25 | sporen puin, sporen grind |

Foto 6: inspectiesleuf SL12

| Monstercode | Deelmonsters | | | | Opmerkingen |
|---|---|---|---|---|---|
| SL12 (0.05-0.25) | 12 (0,05 - 0,25) | # | | | monster van bovengrond onder dunne splitlaag op noordoostelijk gedeelte van locatie; visueel geen asbestverdachte bestanddelen |

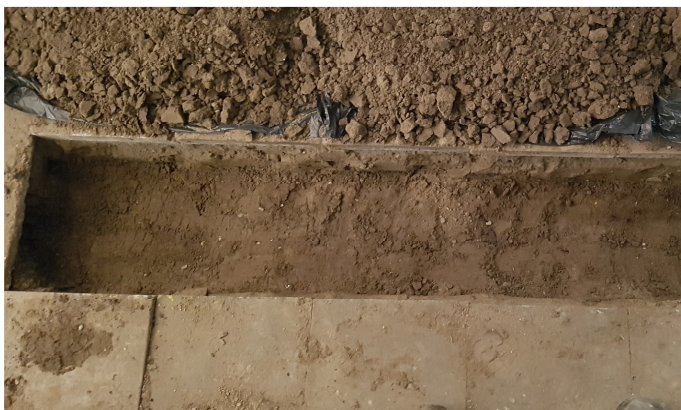
| Boring / inspectiegat | Einddiepte (m -mv) | Traject (m -mv) | Waargenomen bijzonderheden |
|---|---|---|---|
| 14 * | 0,70 | 0,10 - 0,30 | sporen puin, sporen beton |

Foto 7: inspectiesleuf SL14

| Monstercode | Deelmonsters | | | | Opmerkingen |
|---|---|---|---|---|---|
| SL14 (0.1-0.3) | 14 (0,10 - 0,30) | # | | | monster van zwak geroerde laag in bovengrond t.p.v. bedrijfsgebouw; sporen puin, sporen grind, visueel geen asbestverdachte bestanddelen |

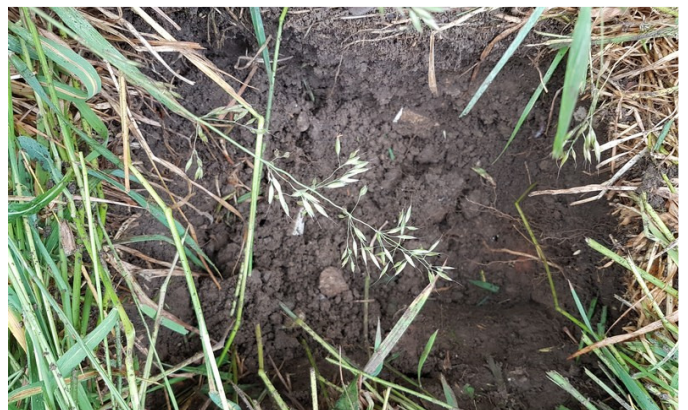
| Boring / inspectiegat | Einddiepte (m -mv) | Traject (m -mv) | Waargenomen bijzonderheden |
|---|---|---|---|
| 31 * | 0,60 | 0,00 - 0,10 | matig puinhoudend |

Foto 8: inspectiegat GT31

| Monstercode | Deelmonsters | | | | Opmerkingen |
|---|---|---|---|---|---|
| MMA;<br>GT31 t/m 33 (0.0-0.1) | 31 (0,00 - 0,10)<br>32 (0,00 - 0,10)<br>33 (0,00 - 0,10) | # | | | monsters van druppelzone onder zuidelijke dakrand van bedrijfsgebouw; zandige klei, zwak tot matig puinhoudend, visueel geen asbestverdachte bestanddelen |
