# Ecologische vervolgonderzoeken P.W. Alexanderstraat 2139 te Buurmalsen

# Ecologische veldinventarisatie P.W. Alexanderstraat 2139 Buurmalsen

Middelkoop Conceptbouw b.v.  
Lingedijk 7  
4197 HA Buurmalsen

1 december 2023

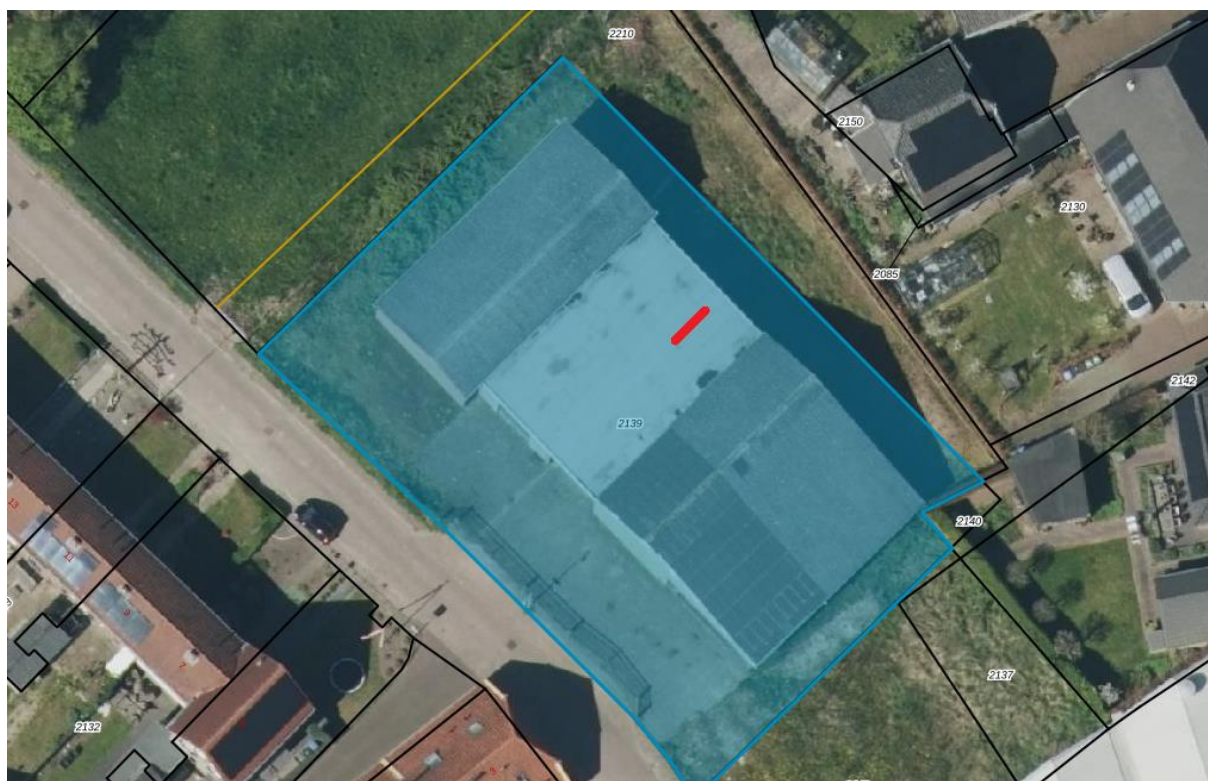
Op basis van het vervolgonderzoek beschreven in 2.3.4 zijn er van twee gewone dwergvleermuizen (*Pipistrellus pipistrellus*), zomerverblijfsplaatsen in het gebouw gevonden. Na zondergang op 19 juni en 12 juli vlogen er uit één muur twee gewone dwergvleermuizen, zie figuur 3 voor de locatie (rood) in het plangebied. Tijdens de ochtendronde op 13 juli werden de twee gewone dwergvleermuizen zwermend waargenomen voor de muur waarna zij hier ook invlogen.

Figuur 4: Kadastrale kaart met plangebied (blauw) met daarin de locatie zomerverblijf (rode streep) aangegeven
