## ASBEST-BODEMONDERZOEK

PR WILLEM ALEXANDERSTRAAT BUURMALSEN, TO NR 3

SEPTEMBER 2023

| Projectnummer | 23-2097 |

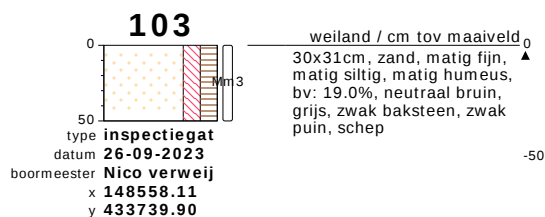
## bodemprofielen schaal 1:50

Bij alle boringen is de grond zintuiglijk beoordeeld op bodemkundige eigenschappen en verdachte afwijkingen. De bovengrond in de inspectiegaten is zandig en licht tot matig humeus. Het zand gaat op 0.5 m-mv in donkere klei. Het zand bevat wat puin. In alle gaten zijn sporen aan baksteen en plaatselijk ook wat andersoortig puin waargenomen, tot een diepte van 0.5 m-mv. Het gehalte is omschreven als *zwak* of *sporen van*. De boorbeschrijvingen zijn opgenomen in bijlage 2.

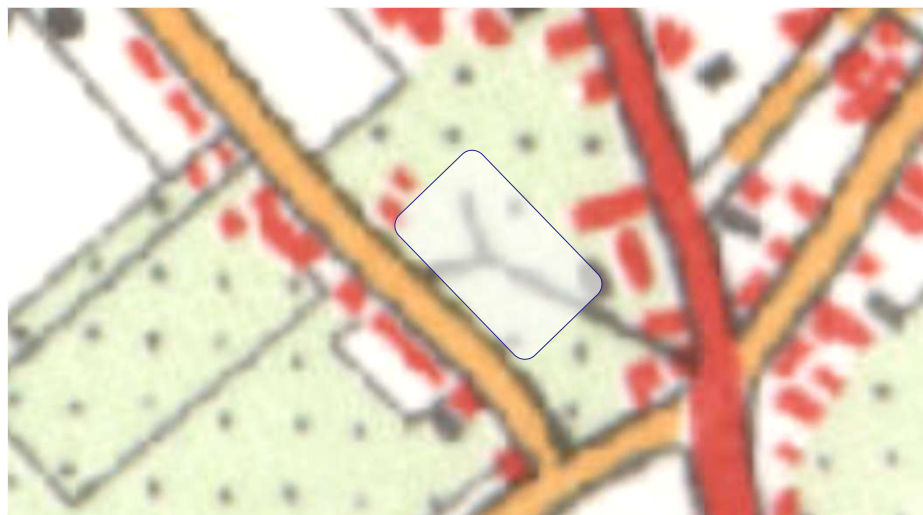
kaart 1975

- Er zijn geen gedempte sloten rond de schuur terug te vinden op oude kaarten. In bijlage 3 is ter illustratie een kaart uit 1975 opgenomen.
- Op de locatie, in de strook D-2210, is geen voormalige bebouwing terug te vinden op oude kaarten.
