Datum: 28-02-2018; versie 1 (definitief)

Opdrachtnummer: 152554

#### VERKENNEND BODEMONDERZOEK

Project: nieuwbouw, weiland direct ten oosten van  
Achterweg 68 te Herwijnen

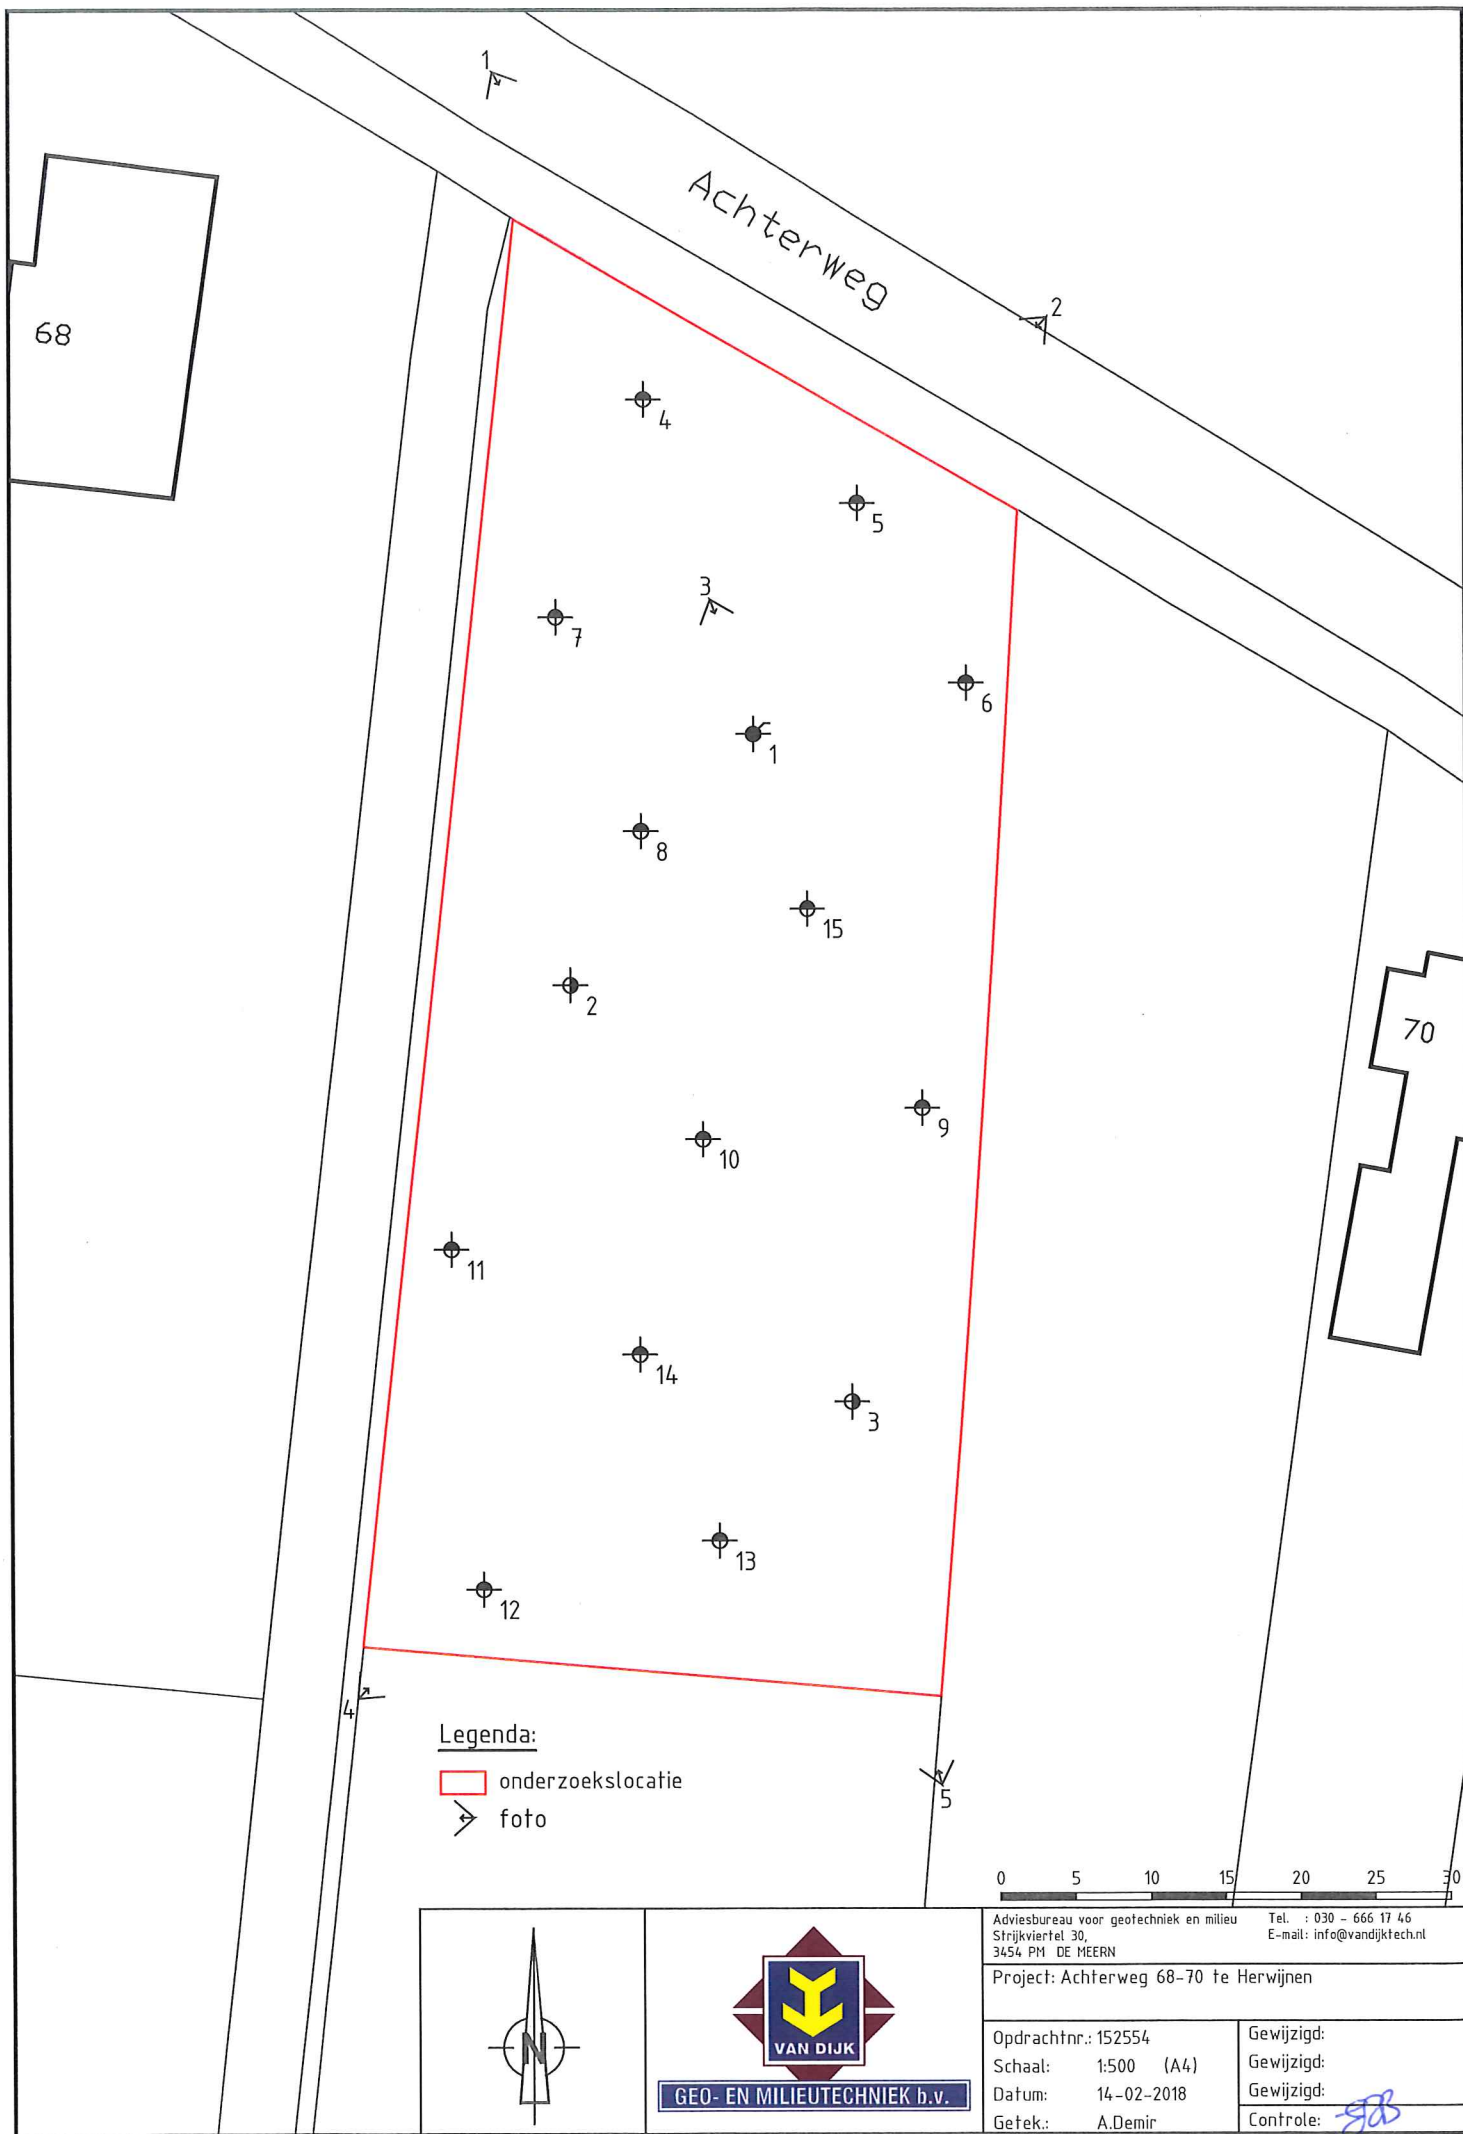
Verspreid over de onderzoekslocatie zijn in totaal vijftien boringen uitgevoerd (nrs. 1 t/m 15). Boring 1 is tot een diepte van 2,8 m-mv verricht en afgewerkt met een peilfilter voor de bemonstering van het ondiepe grondwater. De boringen 2 en 3 zijn tot een diepte van 2,0 m-mv uitgevoerd. De boringen 4 t/m 13 zijn tot een diepte van 0,5 m-mv; de overige boringen tot 0,3 m-mv. De boorlocaties zijn op schaal ingetekend op de situatietekening (zie bijlage 1.2).
