**VERKENNEND BODEMONDERZOEK  
ESTERWEG 7  
TE EST**

**Rapport**

Kenmerk : 17.3269-A1  
Datum : 12 april 2018

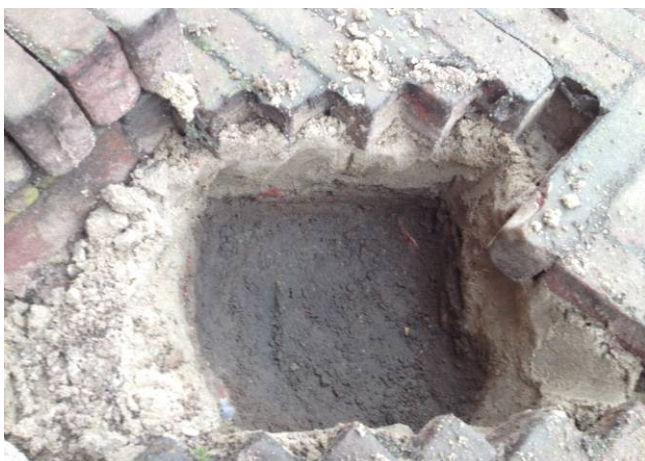
Vanwege het aantreffen van puinbijmenging in de bovengrond in de omgeving van de oprit op het westelijk gedeelte van de locatie, zijn bij de boringen 1 t/m 5 gaten gegraven (30 x 30 cm), voor inspectie van de bovenlaag op asbestverdachte bestanddelen. Op het maaiveld van de onderzoekslocatie zijn visueel geen asbestverdachte materialen waargenomen.

Foto 5: inspectiegat GT1

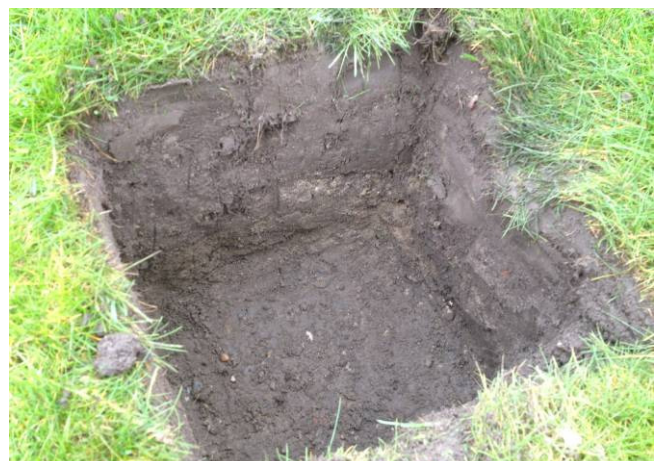
Foto 6: inspectiegat GT5
