BODEMONDERZOEK INCL ASBEST  
KARNHEUVELSESTRAAT 1 EST  
JUNI 2018

| opdrachtgever | D. van Ballegooij Bouwkundig Tekenburo<br>Koningsstraat 7<br>4175 AE Haaften |
| Projectnummer | 18-2082 |

Op 4 en 11 juni 2018 is in opdracht van Van Ballengooij Bouwkundig Tekenburo te Haaften bodemonderzoek inclusief asbest uitgevoerd op het terrein aan de Karnheuvelsestraat 1 in Est, gemeente Neerijnen.

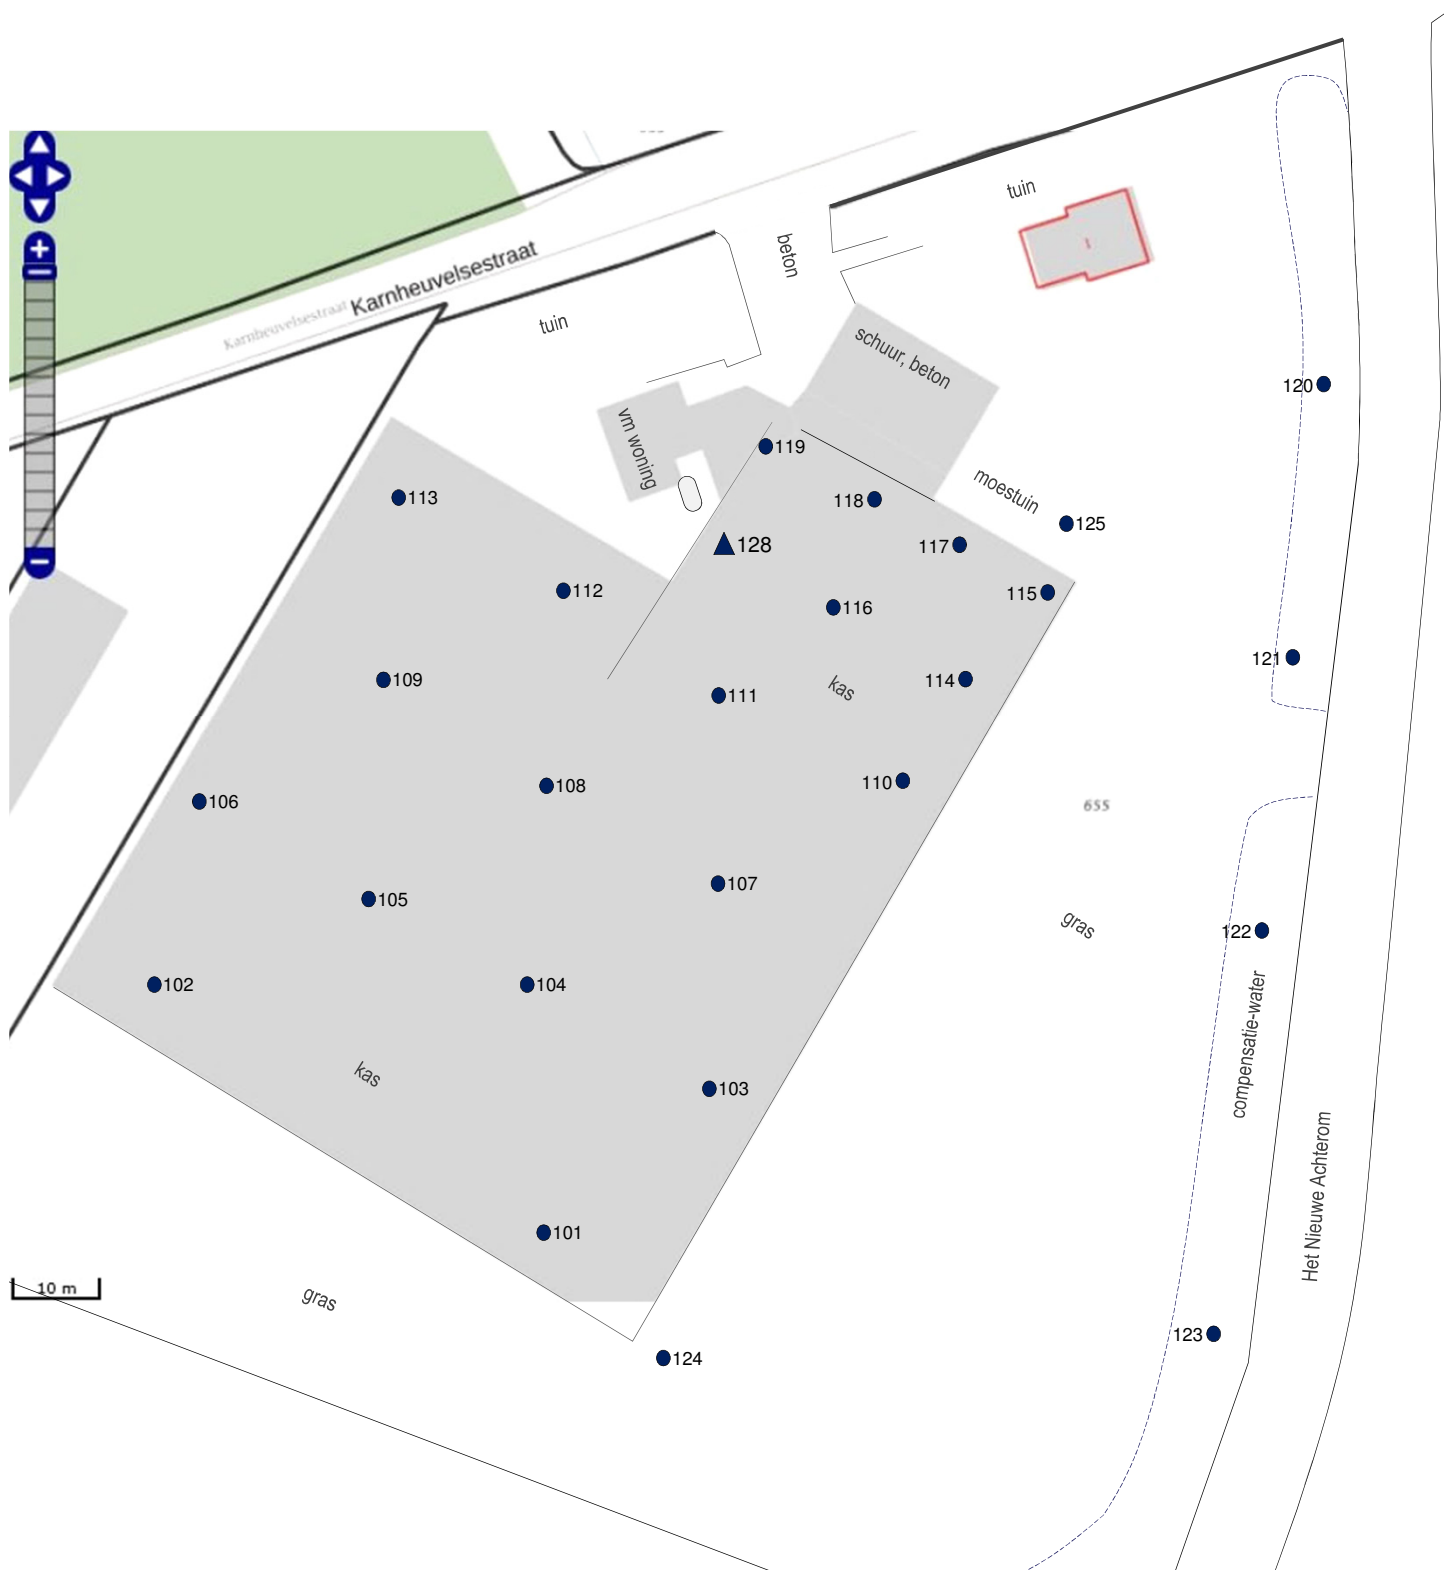
situatieschets Est

Bij de bemonstering van de peilbuizen zijn de pH, troebelheid en de geleidbaarheid bepaald. De locaties van de boringen en peilbuizen zijn terug te vinden in de schets in bijlage E.

- 2 boring
- ▲ 1 peilbuis

De analysecertificaten en de toetsing zijn bijgevoegd in bijlage B1. De toetsing is uitgevoerd conform de BoToVa-systematiek (Bodem Toets & Validatieservice). In de tabel zijn de naar standaard bodem omgerekende gehalten opgenomen. De locaties van de boringen zijn terug te vinden in bijlage E.
