BODEMONDERZOEK INCL ASBEST  
 GELDERSESTRAAT 61 GELDERMALSEN  
 NOVEMBER 2019

| Projectnummer | 19-2103 |

Op 30 oktober 2019 is in opdracht van [REDACTED] bodemonderzoek inclusief asbest uitgevoerd op het terrein aan de Geldersestraat 61 in Geldermalsen.

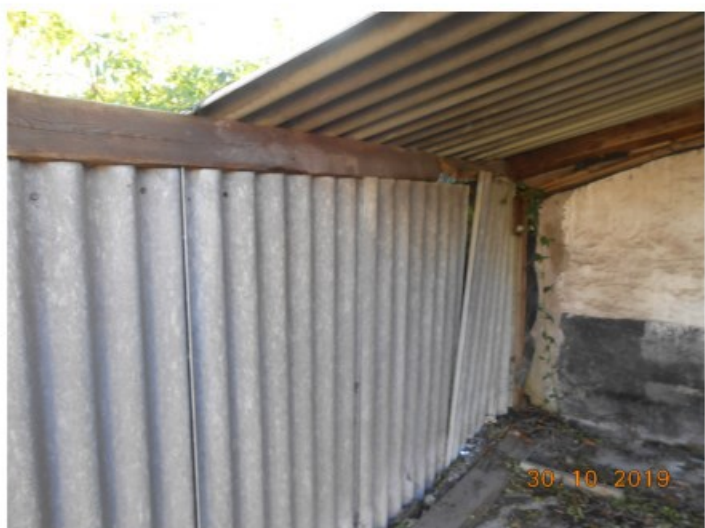
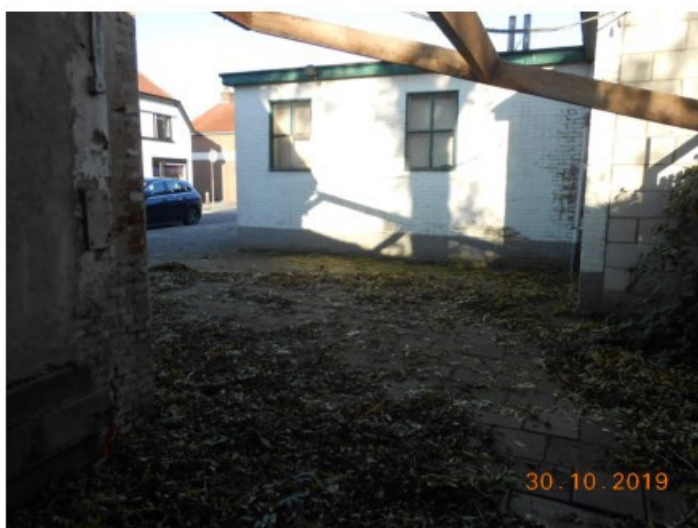
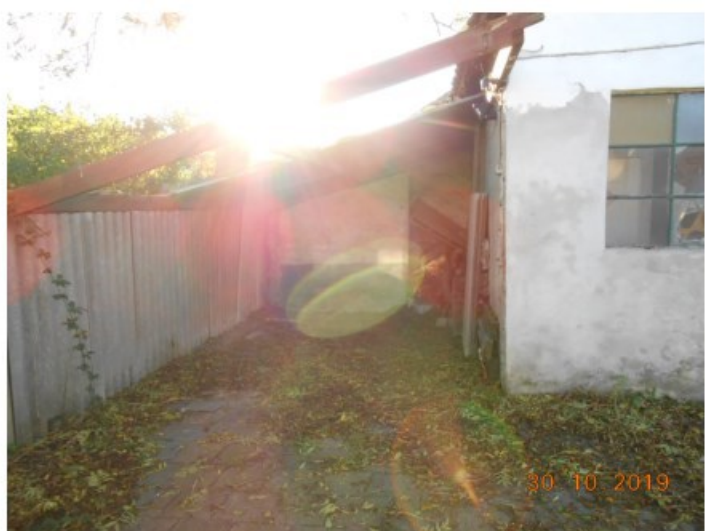
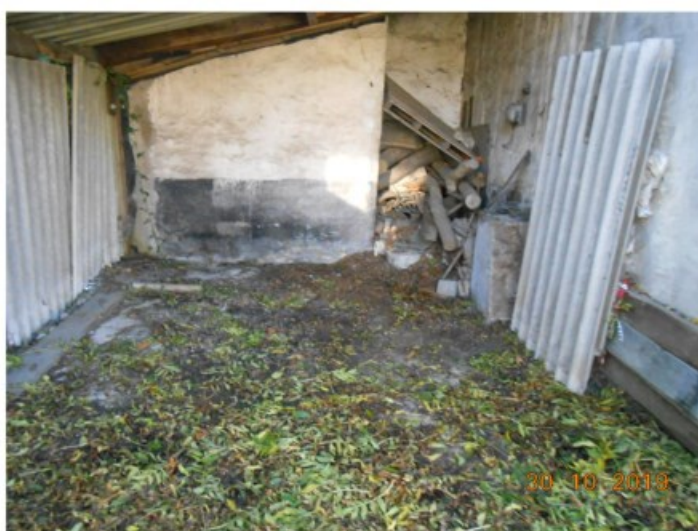
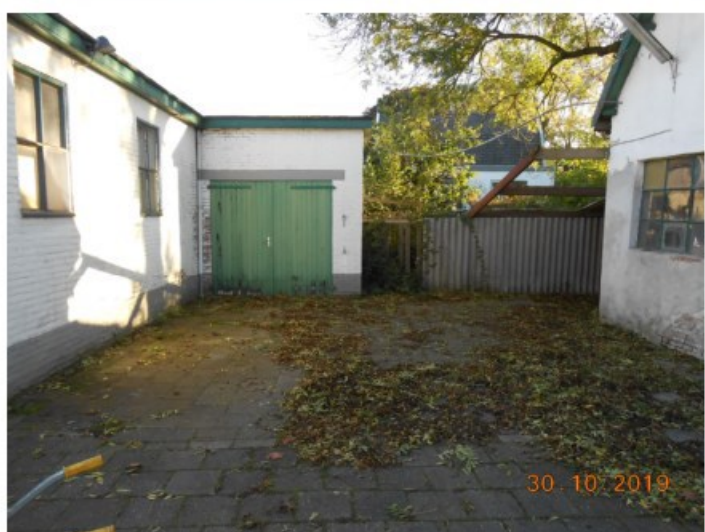
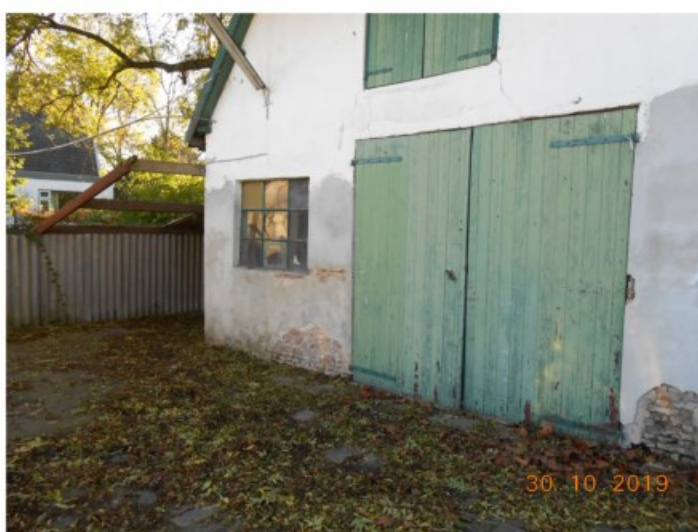
bodemonderzoek Geldersestraat, okt 2019

De contouren van de opstallen zijn aangegeven in de schets in bijlage E. Foto's van de huidige situatie zijn te vinden in bijlage D1.

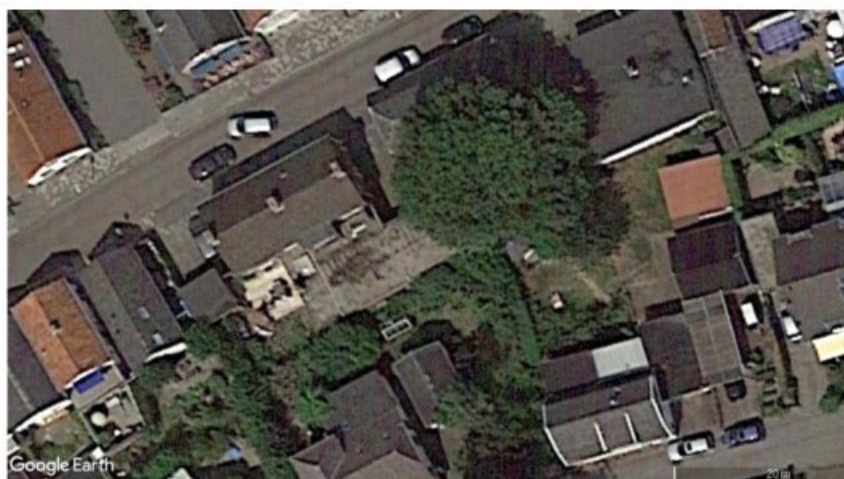
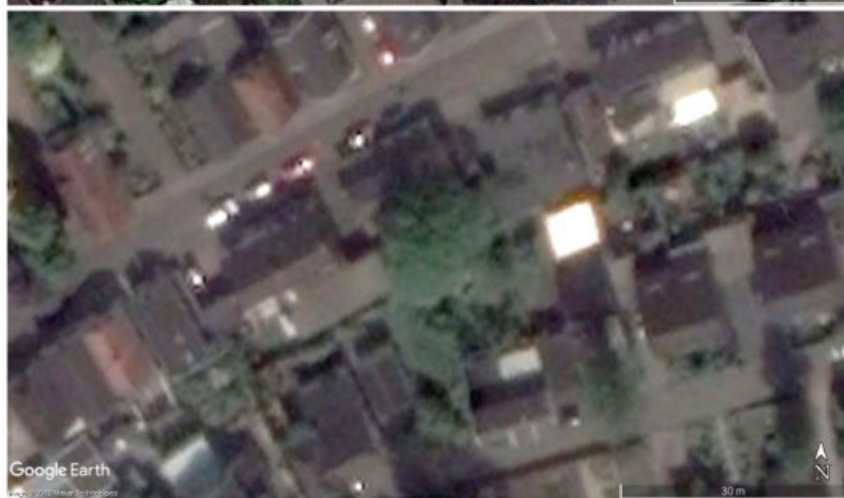
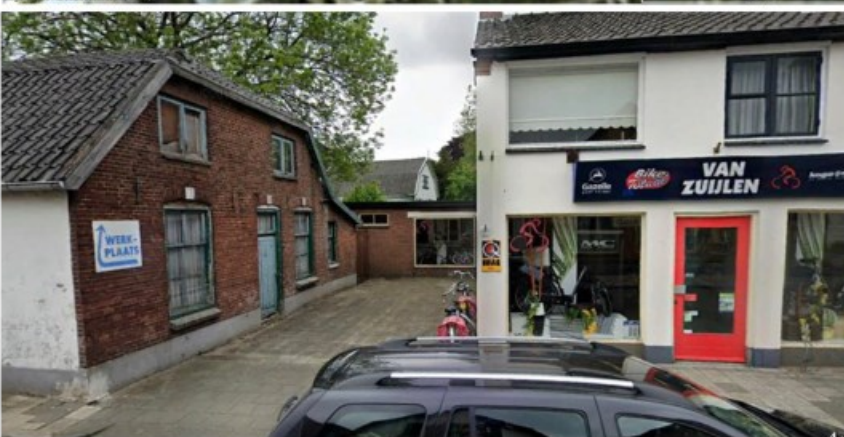
luchtfoto 2018

In bijlage D1 zijn verder drie luchtfoto's van de locatie te vinden, uit 2005, 2012 en 2016. Er zijn in deze periode geen wijzigingen in het bodemgebruik of de bebouwingsituatie terug te vinden.

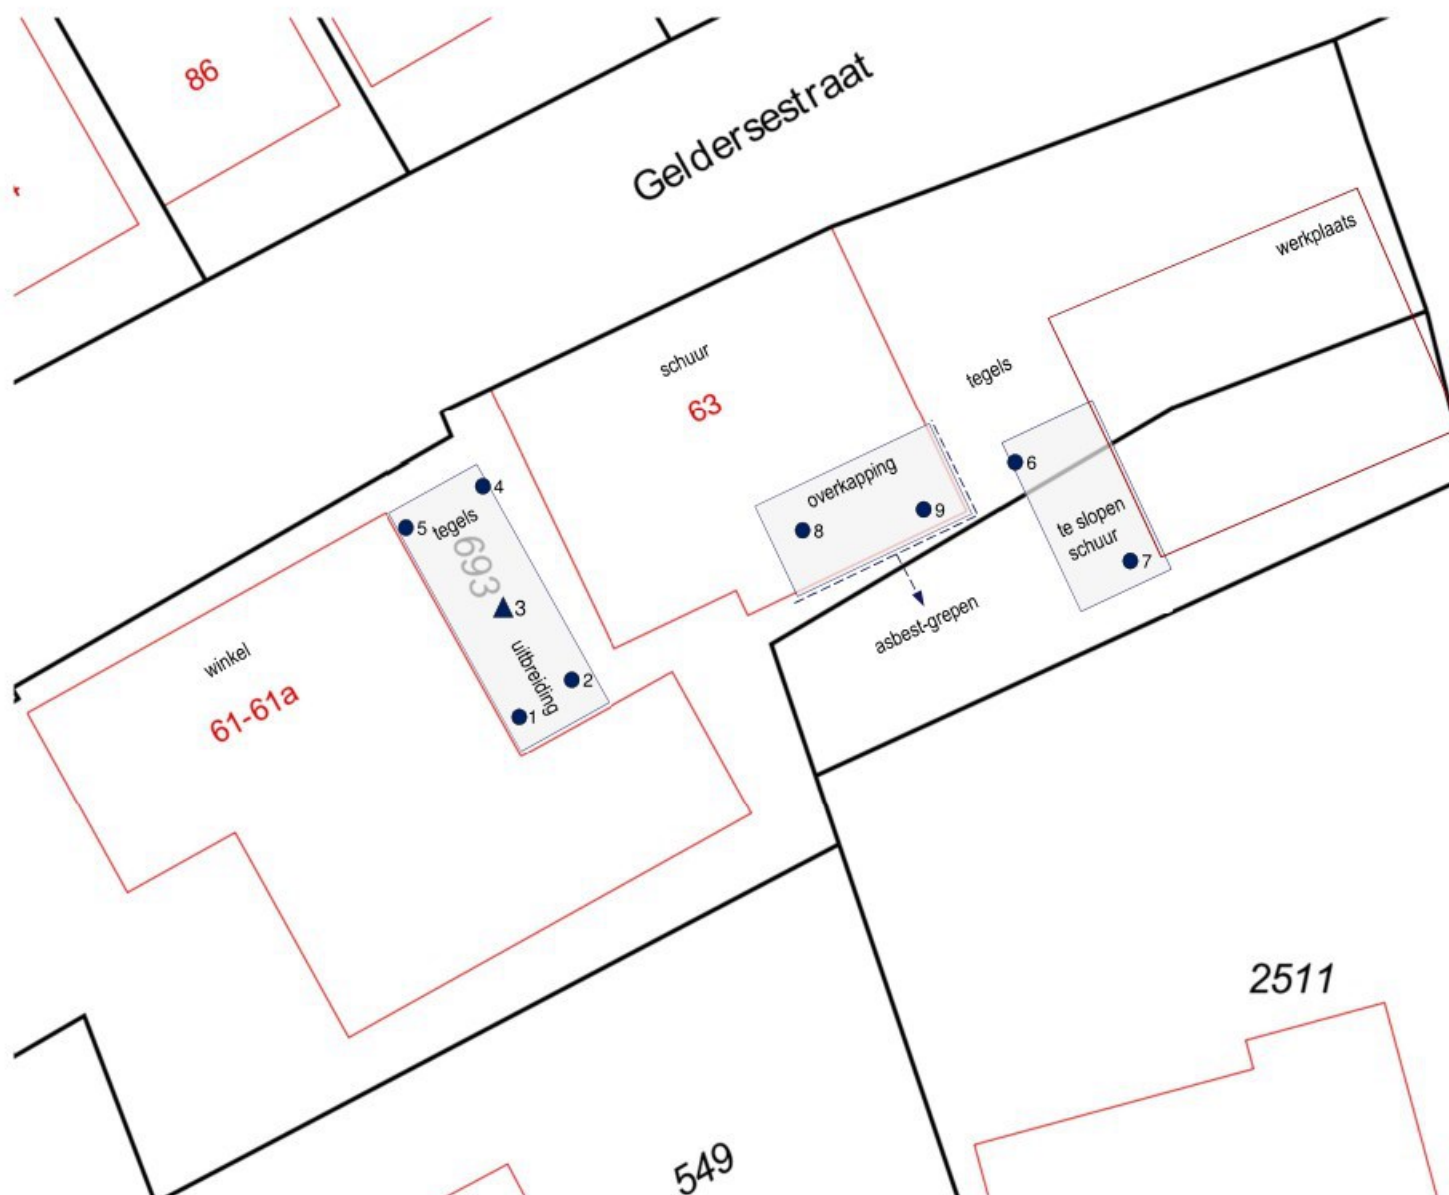
boorpunten

- 2 boring
- ▲ 1 peilbuis

Boring 3, op het midden van de uitbreidingslocatie, is afgewerkt met een peilbuis met een filter van 2.5 tot 3.5 m-mv. Het grondwater stond op het moment van het onderzoek op 1.95 m-mv. Bij de bemonstering van de peilbuis op 6 november zijn de pH, troebelheid en de geleidbaarheid bepaald. De locaties van de boringen en peilbuis zijn terug te vinden in de schets in bijlage E.

Voor het asbest-onderzoek zijn 20 grepen van de toplaag ter plaatse van de overkapping achter het pand aan de Geldersestraat 63 genomen, tot een diepte van 0.1 m-mv. De overkapping bestaat grotendeels uit asbestplaten en de bodem is er onverhard. De contour waarin de grepen zijn genomen is aangegeven in de tekening in bijlage E.
