Betreft: plan van aanpak bodemsanering Kerkstraat 25-27 Geldermalsen  
Referentie: B200-543  
pagina: 1-3  
Geldermalsen, 15 april 2021

Hierbij ontvangt u een Plan van aanpak voor bodemsanering van een niet-ernstig geval van PAK-verontreiniging op het terrein aan de Kerkstraat 25-27 in Geldermalsen, gemeente West Betuwe.

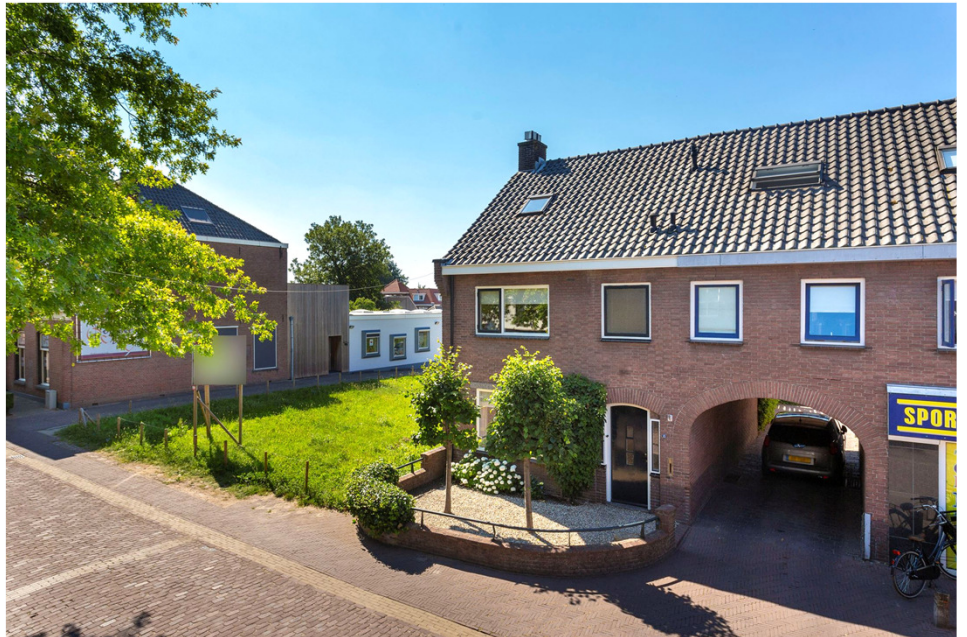
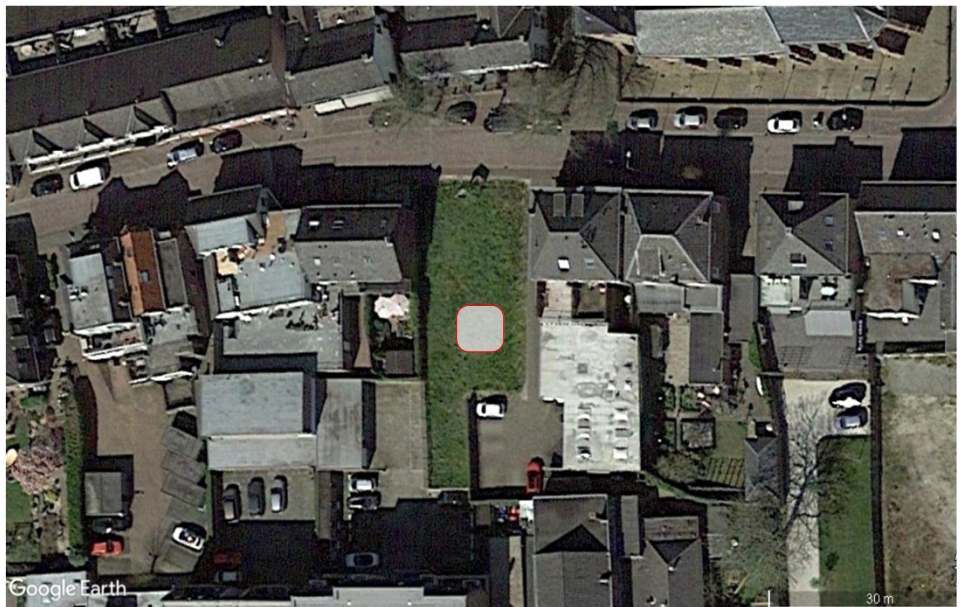
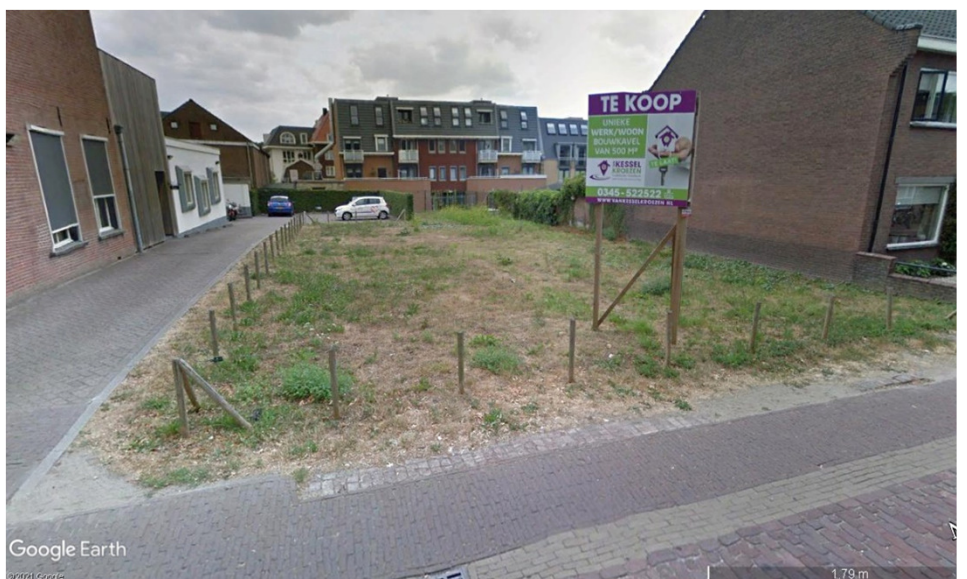
Kerkstraat 25-27  
contour verontreiniging

tussenwaarde verhoogd. Het volume van de sterk verontreinigde grond is geschat op 5.0 m<sup>3</sup>. Dat is 10 m<sup>2</sup>, bij een dikte van de verontreinigde laag van 0.5 meter.

tekening, foto's Kerkstraat Geldermalsen

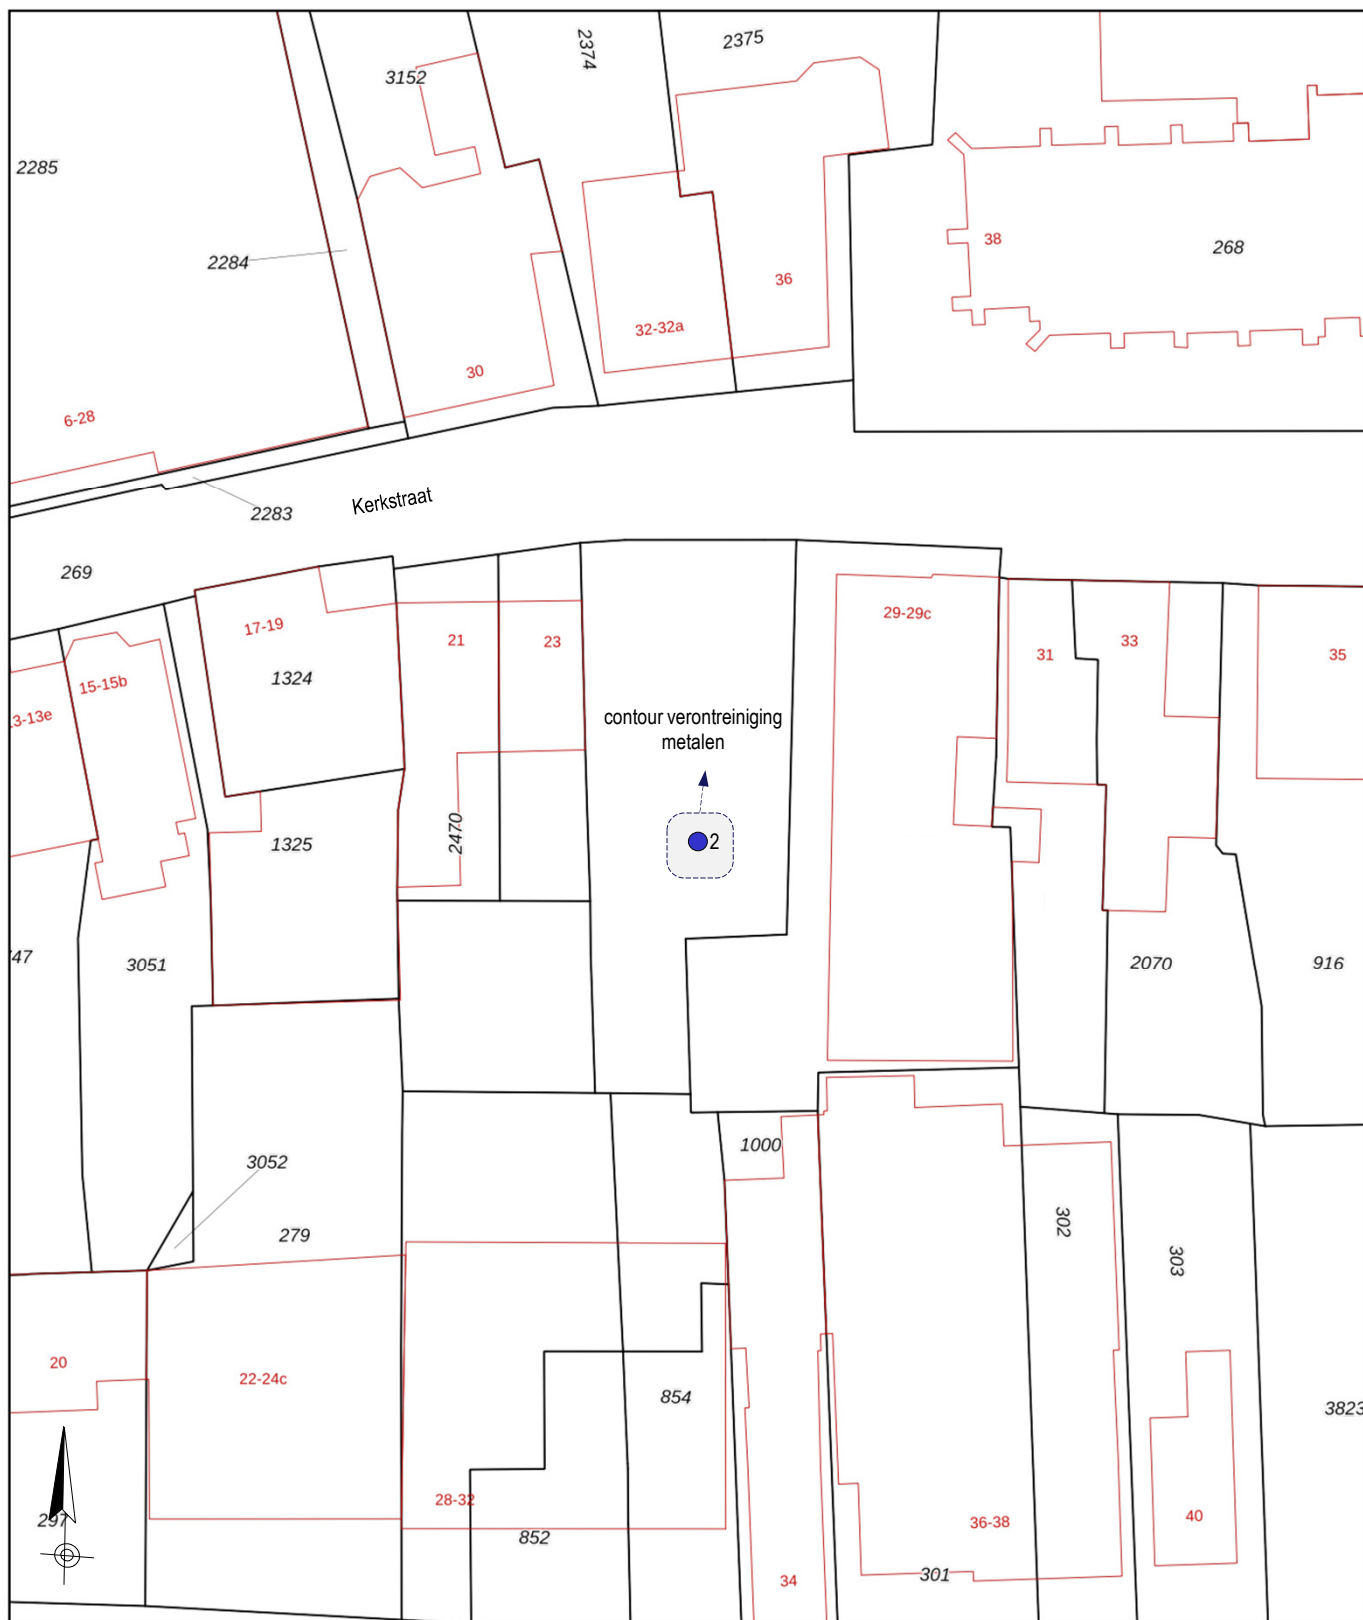
contour ontgraving, dwarsdoorsnede

- III. Het oppervlak op maaiveld-niveau van de ontgraving zal circa 15 m<sup>2</sup> bedragen. Op een diepte van 0.5 m-mv is dat dan 10 á 12 m<sup>2</sup>. Tot een diepte van 1.0 á 1.2 m-mv kan er zonder probleem onder steil talud gegraven worden. De ontgravingscontour is aangegeven op de kadasterkaart in bijlage 2.

- V. De ontgravingsdiepte is 1.2 m-mv (er wordt ruim ontgraven). Of dieper als er op die diepte nog verdacht puin aanwezig is. De grond tussen 0.5 en 1.0 m-mv wordt afgevoerd. Het volume aan vrijkomende grond zal 5 á 7 m<sup>3</sup> bedragen. Er wordt geen tussentijds depot gemaakt.
