# VERKENNEND BODEMONDERZOEK

## OUDENHOF 1 GELDERMALSEN

OKTOBER 2023

| Projectnummer | 23-2099 |

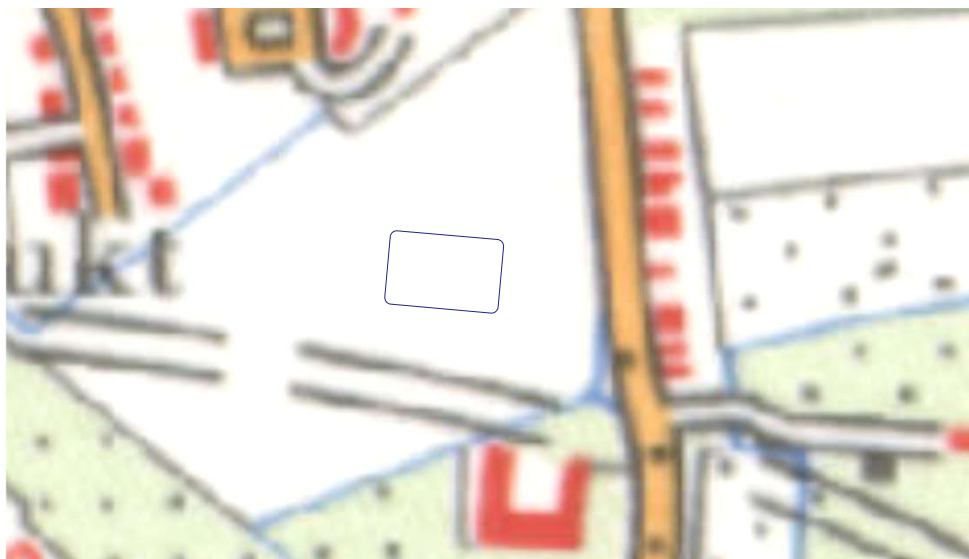
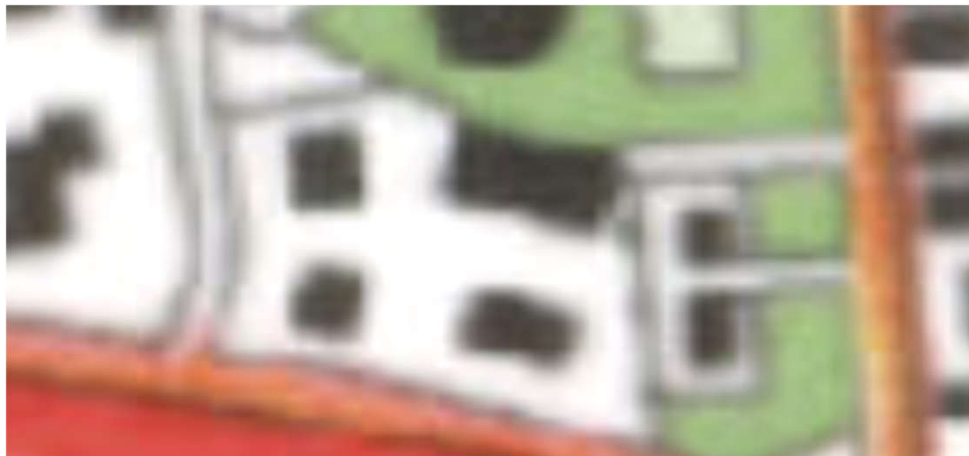
kaart Geldermalsen

Tot 1976 was de locatie onbebouwd. In bijlage D1 zijn vijf kaarten van het gebied opgenomen: uit 1970, 1980, 1985, 1995 en 2015. Op de twee oudste kaarten is dit deel van de Oudenhof nog onbebouwd, leeg. Verder zijn in bijlage D1 vier luchtfoto's opgenomen, uit 2005, 2012, 2020 en 2023. Er zijn in deze periode geen wijzigingen in de bebouwings situatie of het bodemgebruik te zien.

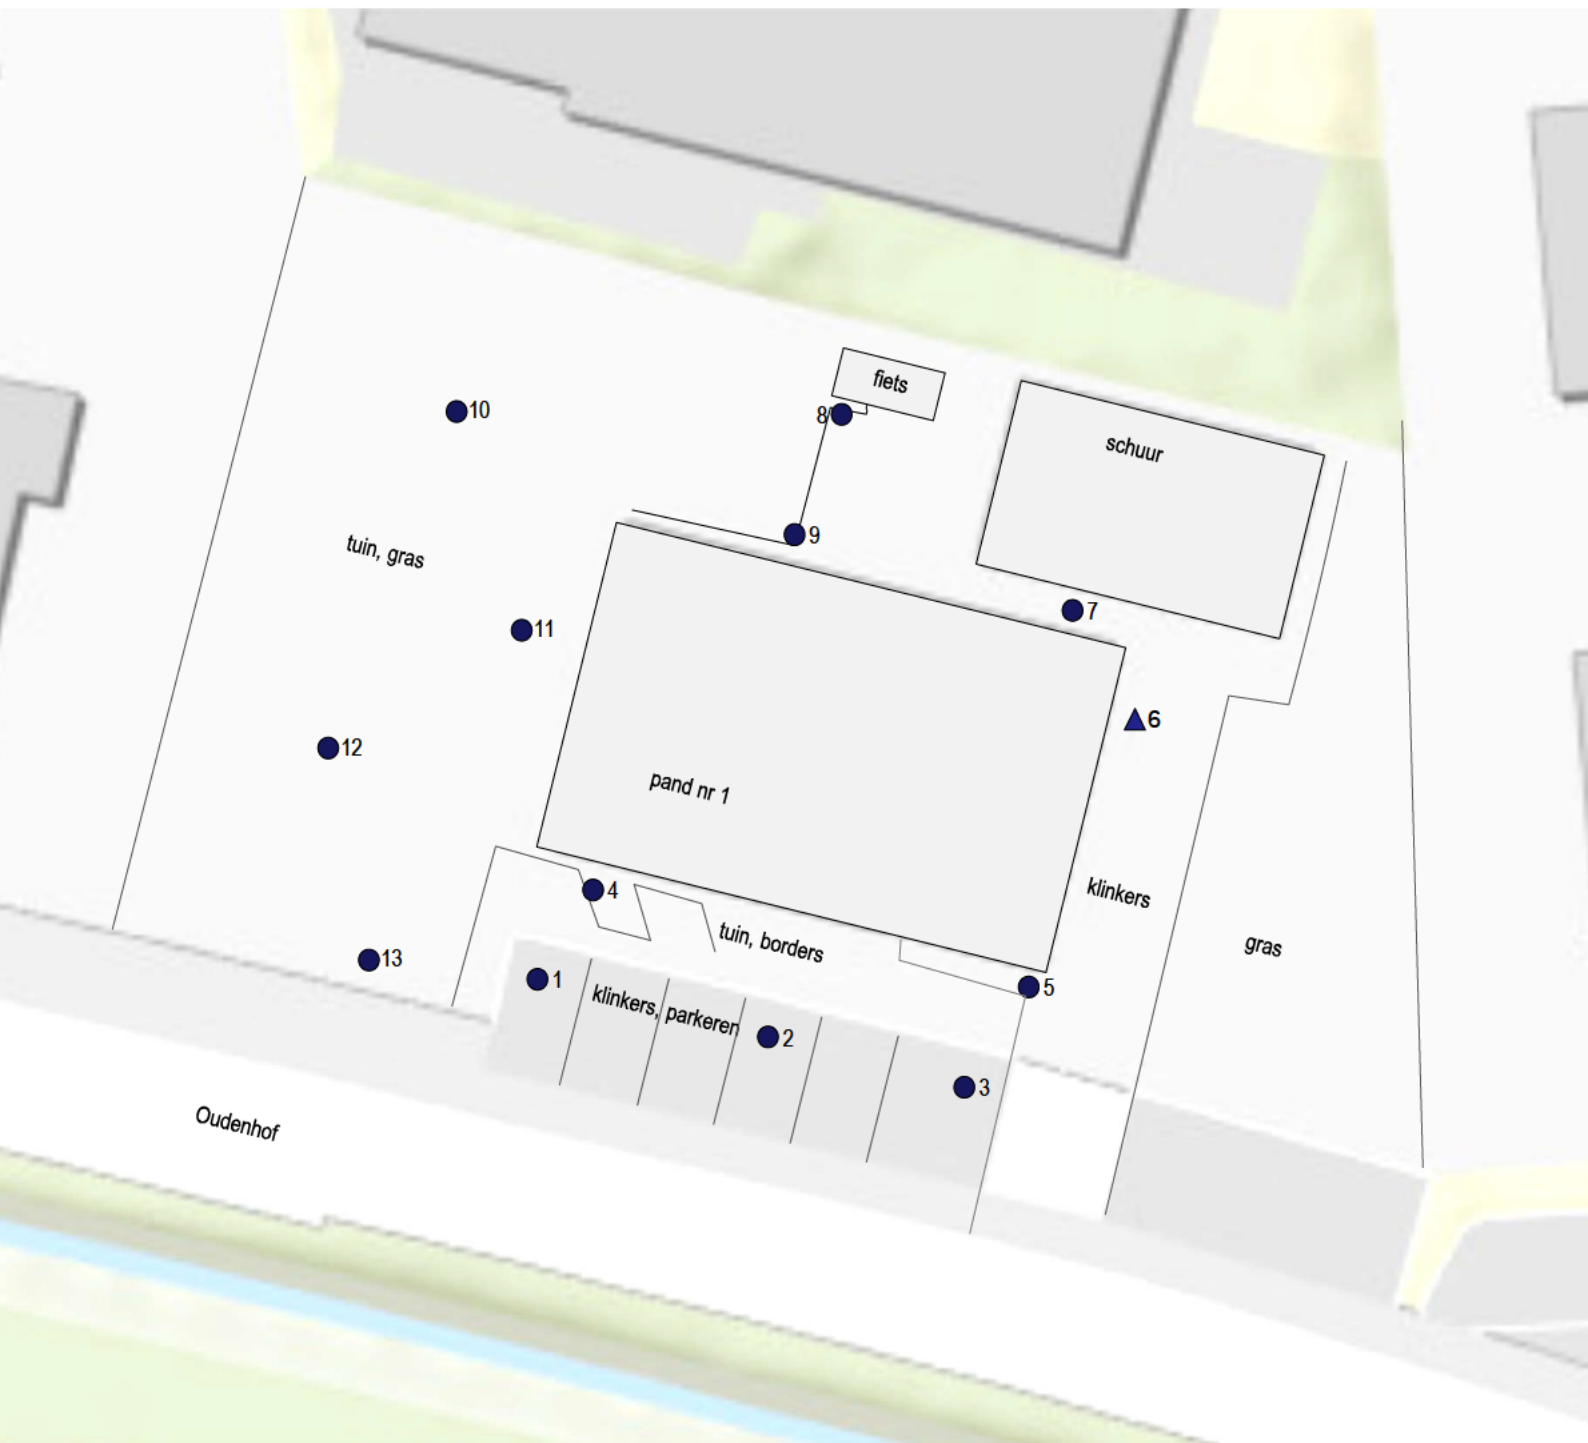
situatieschets, boorpunten

Er zijn dertien boringen en een peilbuis geplaatst, tot een diepte van maximaal 3.2 m-mv. Boring 6, in de klinkers van de oprit naar de garage, is afgewerkt met een peilbuis met een filter van 2.1 tot 3.1 m-mv, bij een grondwaterstand van 1.6 m-mv. Bij de bemonstering op 12 oktober zijn de pH, troebelheid en geleidbaarheid bepaald. De locaties van de boringen en peilbuis zijn terug te vinden in de schets in bijlage E.
