ACTUALISATIE-BODEMONDERZOEK  
D.J. VAN WIJKSTRAAT 9-11 GELDERMALSEN  
SEPTEMBER 2018

| Projectnummer | 18-2134 |

Op 11 september 2018 is in opdracht van De Waal Vastgoed BV te Tiel actualisatie-bodemonderzoek uitgevoerd op het bedrijfsterrein aan de D.J. van Wijkstraat 9-11 in Geldermalsen.

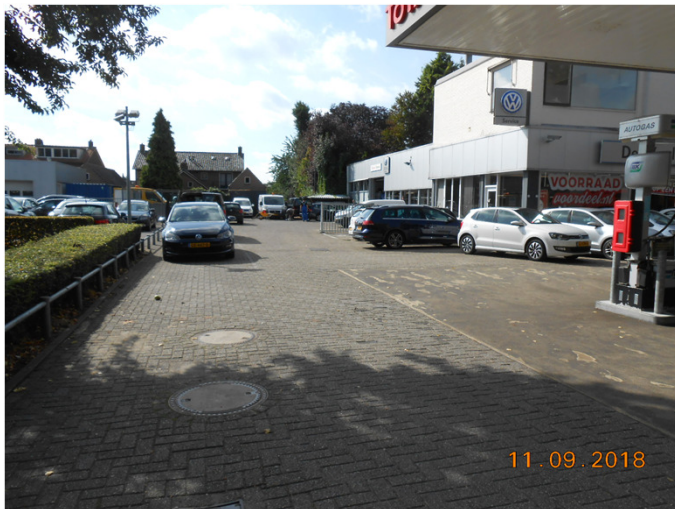
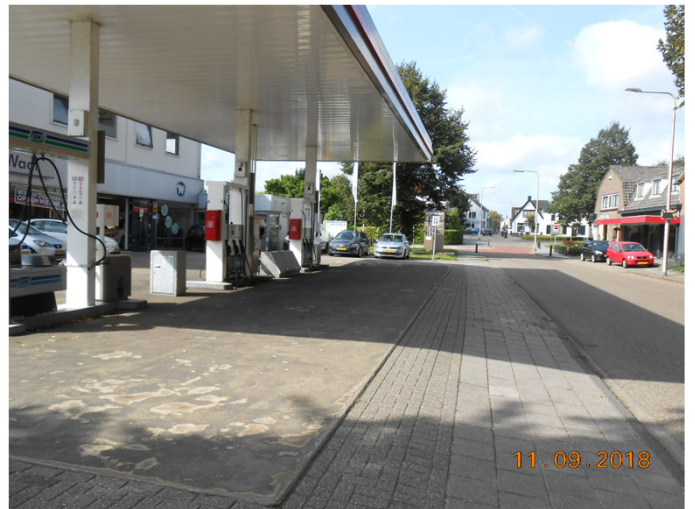
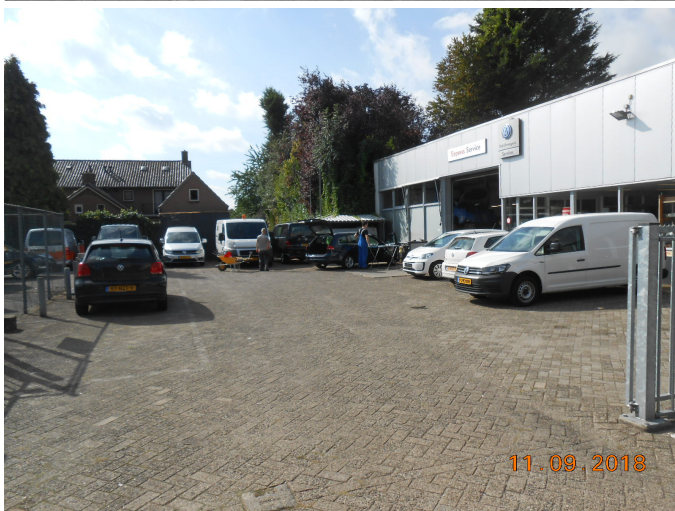
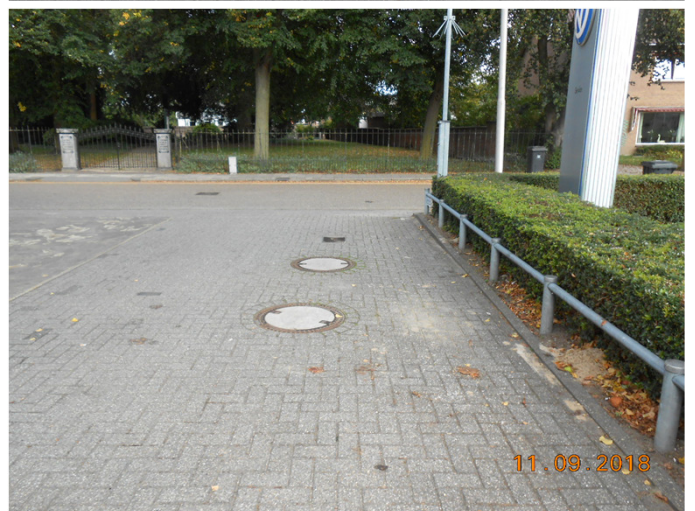
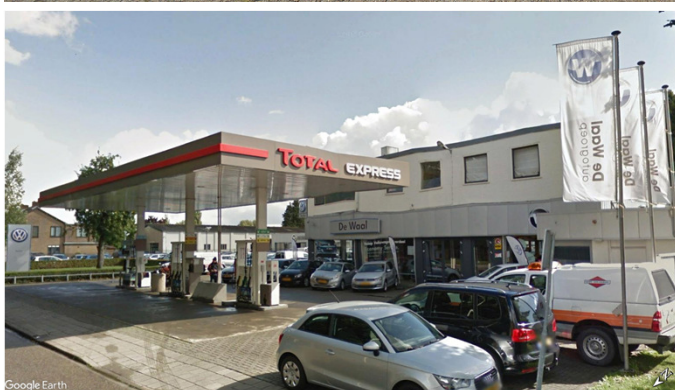
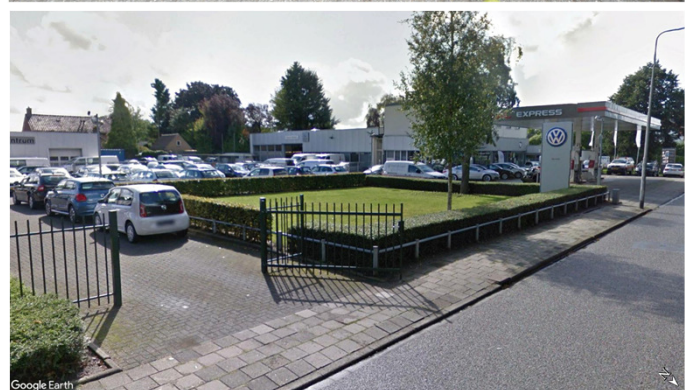
bodemonderzoek 11 sept 2018

Ten oosten van het tankstation heeft in het verleden een woning gestaan. Deze locatie heeft als kadastraal nummer G 19. Het terrein bestaat in de huidige situatie uit gras. De indeling en contouren van het perceel zijn met enkele foto's terug te vinden in bijlage D en E.
