**VERKENNEND BODEMONDERZOEK  
conform NEN 5740**

**Van Dam van Isseltweg 4 te  
Geldermalsen**

: 224.0043.BR.11.SES  
: 9 mei 2022

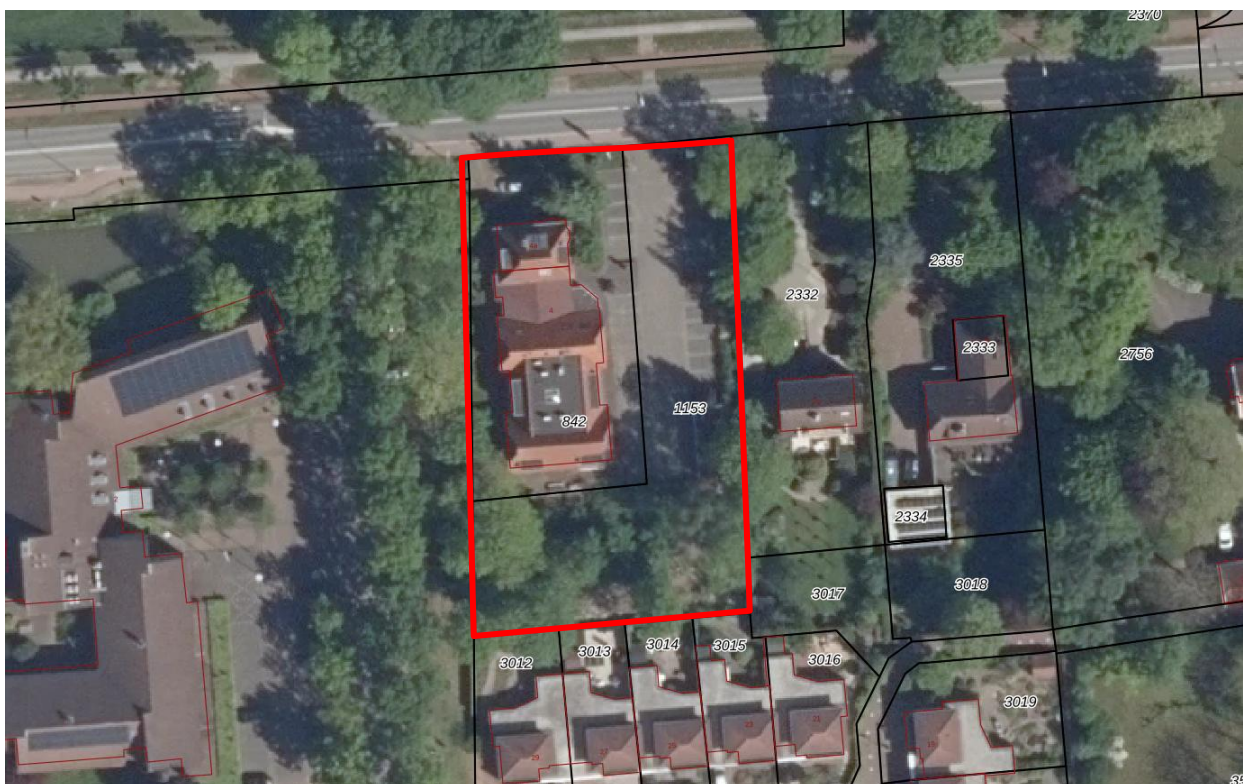
Figuur 1: luchtfoto onderzoekslocatie (PDOK)

In figuur 1 is een luchtfoto van PDOK weergegeven. De onderzoekslocatie is op de luchtfoto met een rode lijn weergegeven.

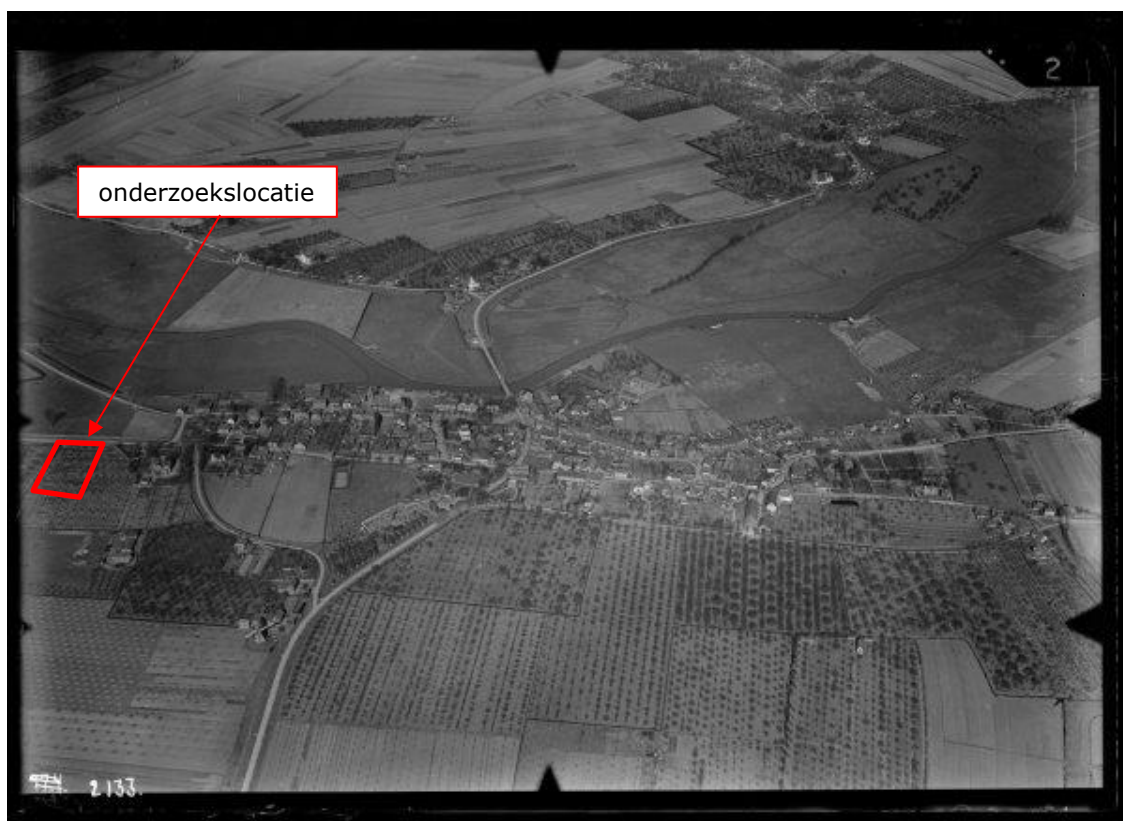
Figuur 4: luchtfoto Geldermalsen periode 1920-1940 (NIMH)

Aanvullend zijn de archieven van de 'historische Kring West-Betuwe' geraadpleegd. Er zijn geen specifieke verdachte activiteiten op de onderzoekslocatie bekend geworden. Wel blijkt uit een historische luchtfoto dat er rondom Geldermalsen (ter plaatse van de huidige onderzoekslocatie) boomgaarden aanwezig zijn geweest. In figuur 4 is een historische luchtfoto van het Nederlands Instituut voor Militaire Historie bijgevoegd.

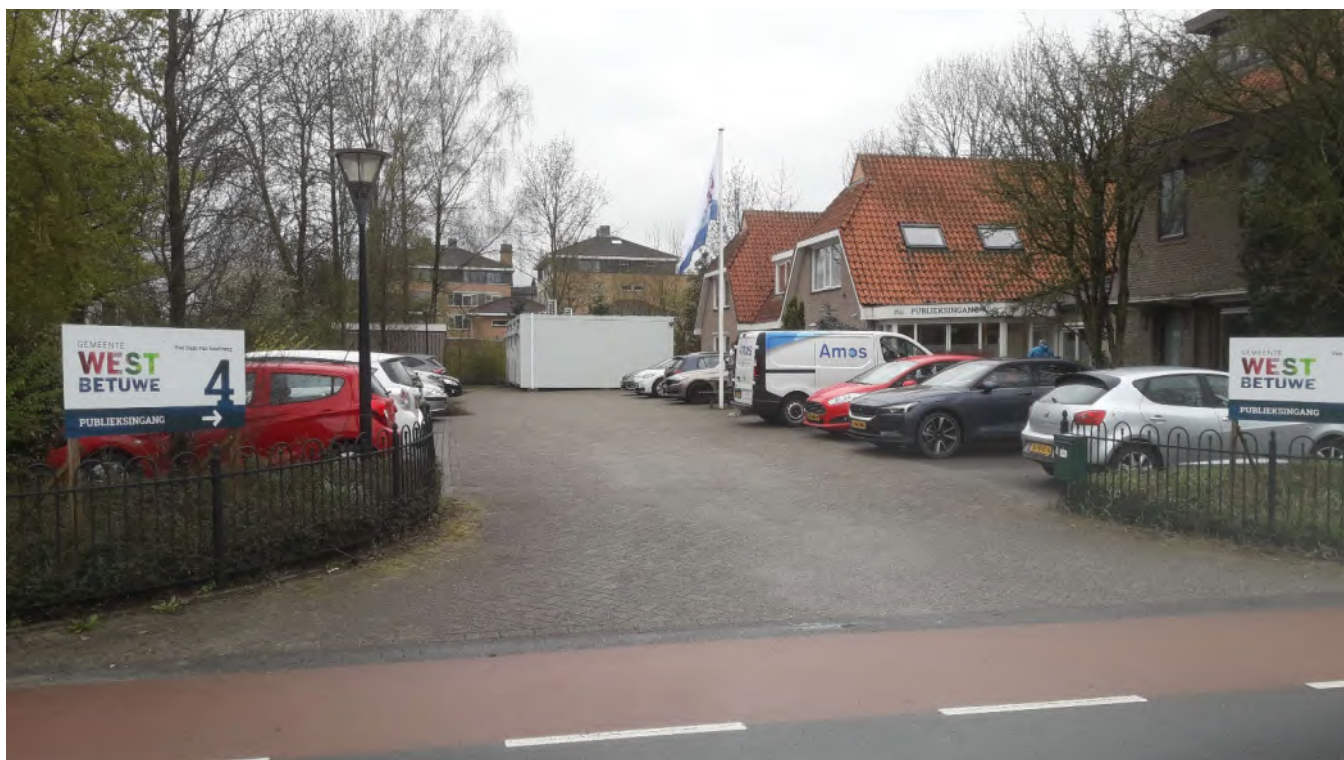
Foto 1: overzicht

Op 5 april 2022 heeft een locatie-inspectie plaatsgevonden. Op de locatie is een kantoorpand aanwezig. Rondom het kantoorpand zijn grondstroken of bestrating aanwezig. Het overige deel van het terrein betreft een grotendeels met klinkers verhard parkeerterrein.

Op het maaiveld zijn visueel geen waarnemingen gedaan welke kunnen duiden op verontreiniging van de bodem.
