# Verkennd bodemonderzoek Schoolstraat te Haaften

Aeres Milieu Projectnummer : AM21466-2  
Status rapport : Definitief (versie 2)  
Datum : 16 juni 2022, versie 2: 13 november 2023

Opdrachtgever : Accent Adviseurs  
Luchthavenweg 13E  
5657 EA Eindhoven

| Adres onderzoekslocatie | : Schoolstraat te Haaften |

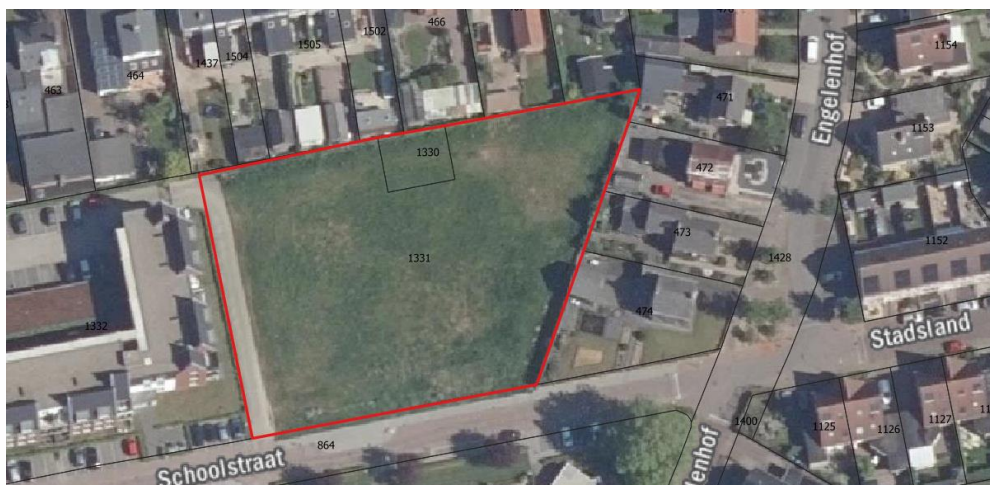
Afbeelding 1: Begrenzing onderzoekslocatie (bron luchtfoto: PDOK-viewer)

De onderzoekslocatie ligt aan de Schoolstraat te Haaften. Kadastraal is de locatie bekend als gemeente Haaften, sectie K, nummers 1330 en 1331. De coördinaten volgens het R.D. stelsel zijn  $X = 142.980$  /  $Y = 425.700$ . Zie bijlage 1 voor een topografische en kadastrale kaart. Op onderstaande luchtfoto is de begrenzing van de onderzoekslocatie weergegeven.

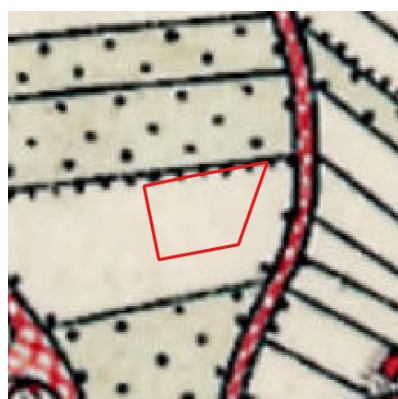
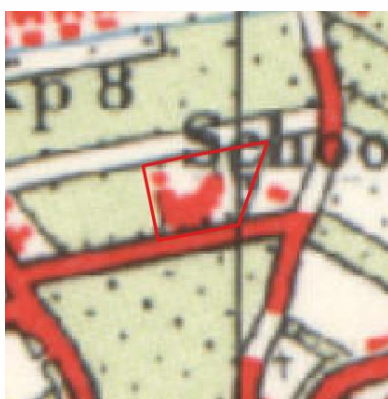
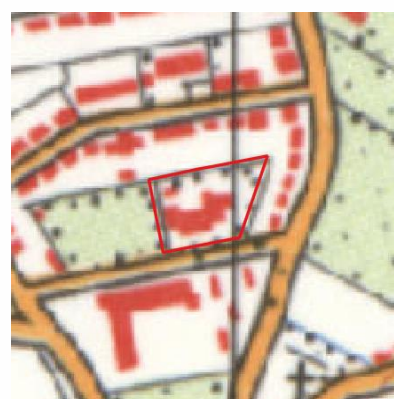
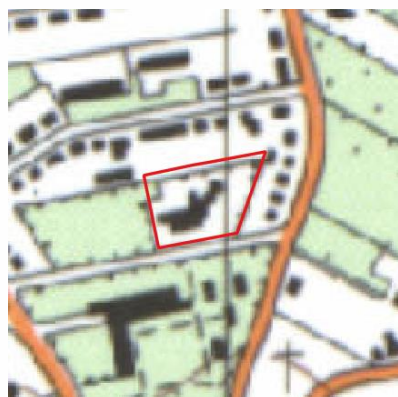
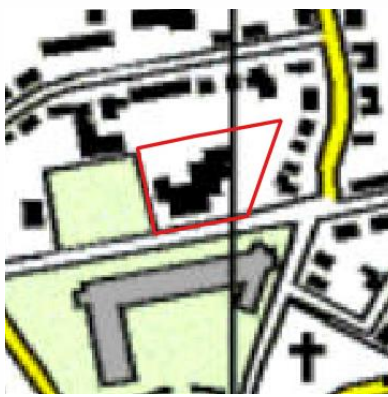
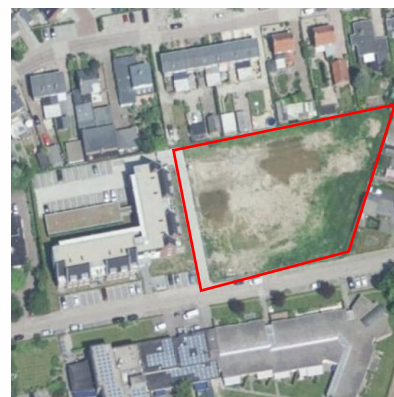
Afbeelding 2: geraadpleegde historische kaarten (bron kaarten en luchtfoto: topotijdreis.nl)

In het kader van het vooronderzoek is historisch kaartmateriaal bestudeerd. Uit kaartmateriaal van de geraadpleegde historische kaarten is af te leiden dat de onderzoekslocatie tot aan het einde van de jaren vijftig van de 20<sup>ste</sup> eeuw onbebouwd was. Op de kaart uit 1957 is voor het eerst bebouwing waar te nemen op de onderzoekslocatie. Dit betreft een schoolgebouw. Omstreeks 2015-2016 is westelijk woningbouw gerealiseerd en het schoolgebouw binnen de onderzoekslocatie gesloopt. Sindsdien is het plangebied behoudens de westelijk aanwezige klinkerbestrating onbebouwd en ingezaaid met gras.

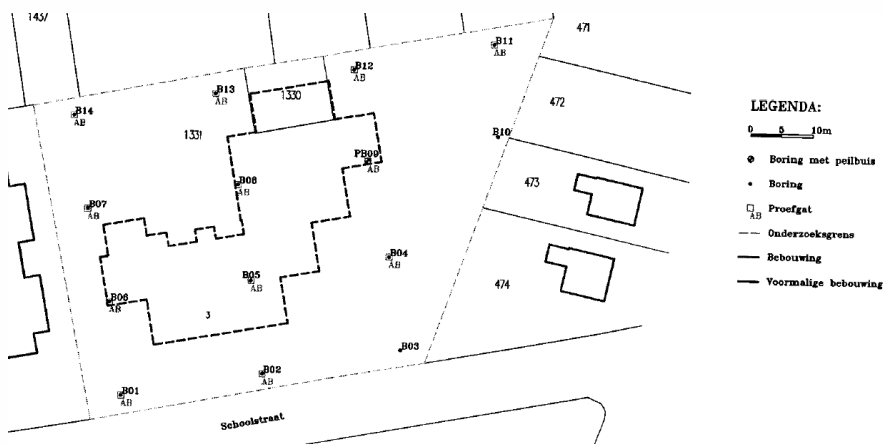
Afbeelding 3: situatietekening met boorpunten en asbestinspectiegaten (bron tekening: Verhoeven Milieutechniek B.V.)

*Verkennd onderzoek grond:*

Bovengrond: plaatselijk licht verhoogd met PAK.

Ondergrond: plaatselijk licht verhoogd met nikkel.

Grondwater: licht verhoogd met barium.

*Conclusie:*

De aangetoonde verontreinigingen betreffen overschrijdingen van de achtergrond- en streefwaarden.

Aangezien de interventiewaarden niet worden overschreden, zijn geen vervolgstappen noodzakelijk.

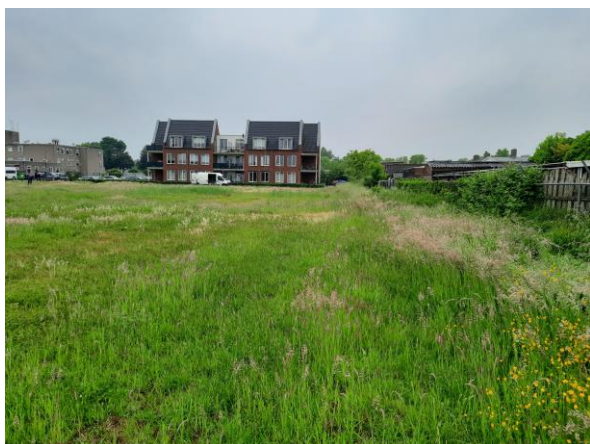
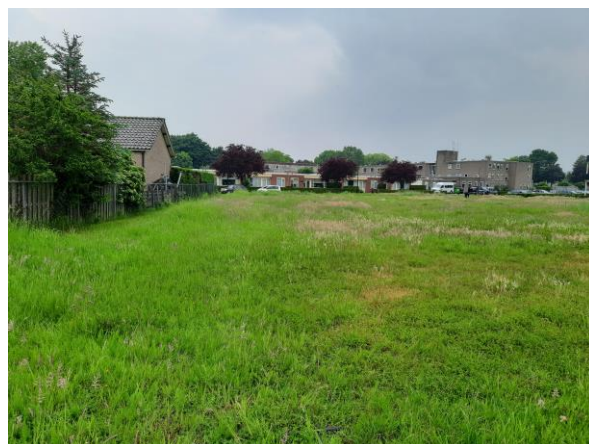
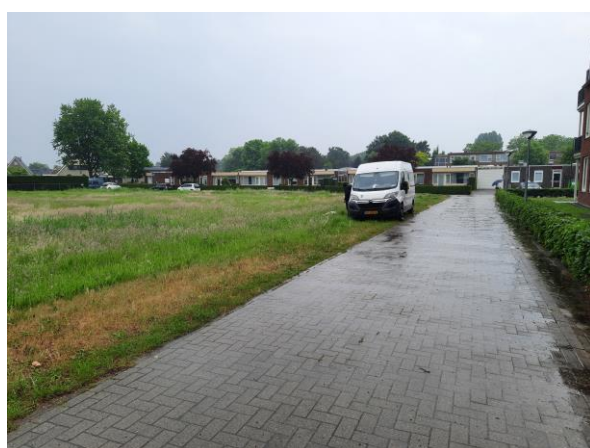
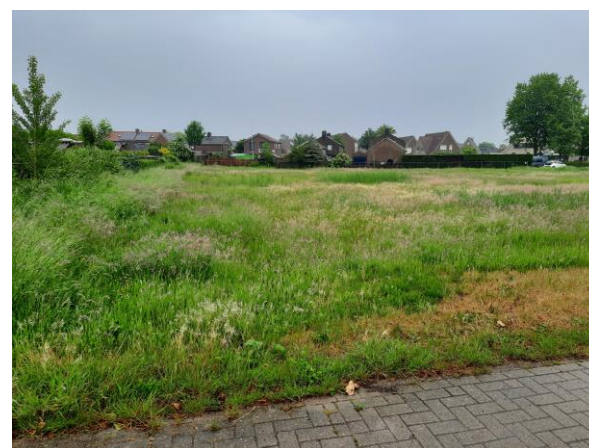
Foto's onderzoekslocatie

De onderzoekslocatie bestaat grotendeels uit een braakliggend terrein. Westelijk op de locatie is een betonklinkerverharde strook aanwezig.

Er zijn geen waarnemingen gedaan die wijzen op de aanwezigheid van bodemverontreinigingen of bronnen van verontreinigingen. Tijdens de veldinspectie is op het terrein geen asbestverdacht materiaal aangetroffen.

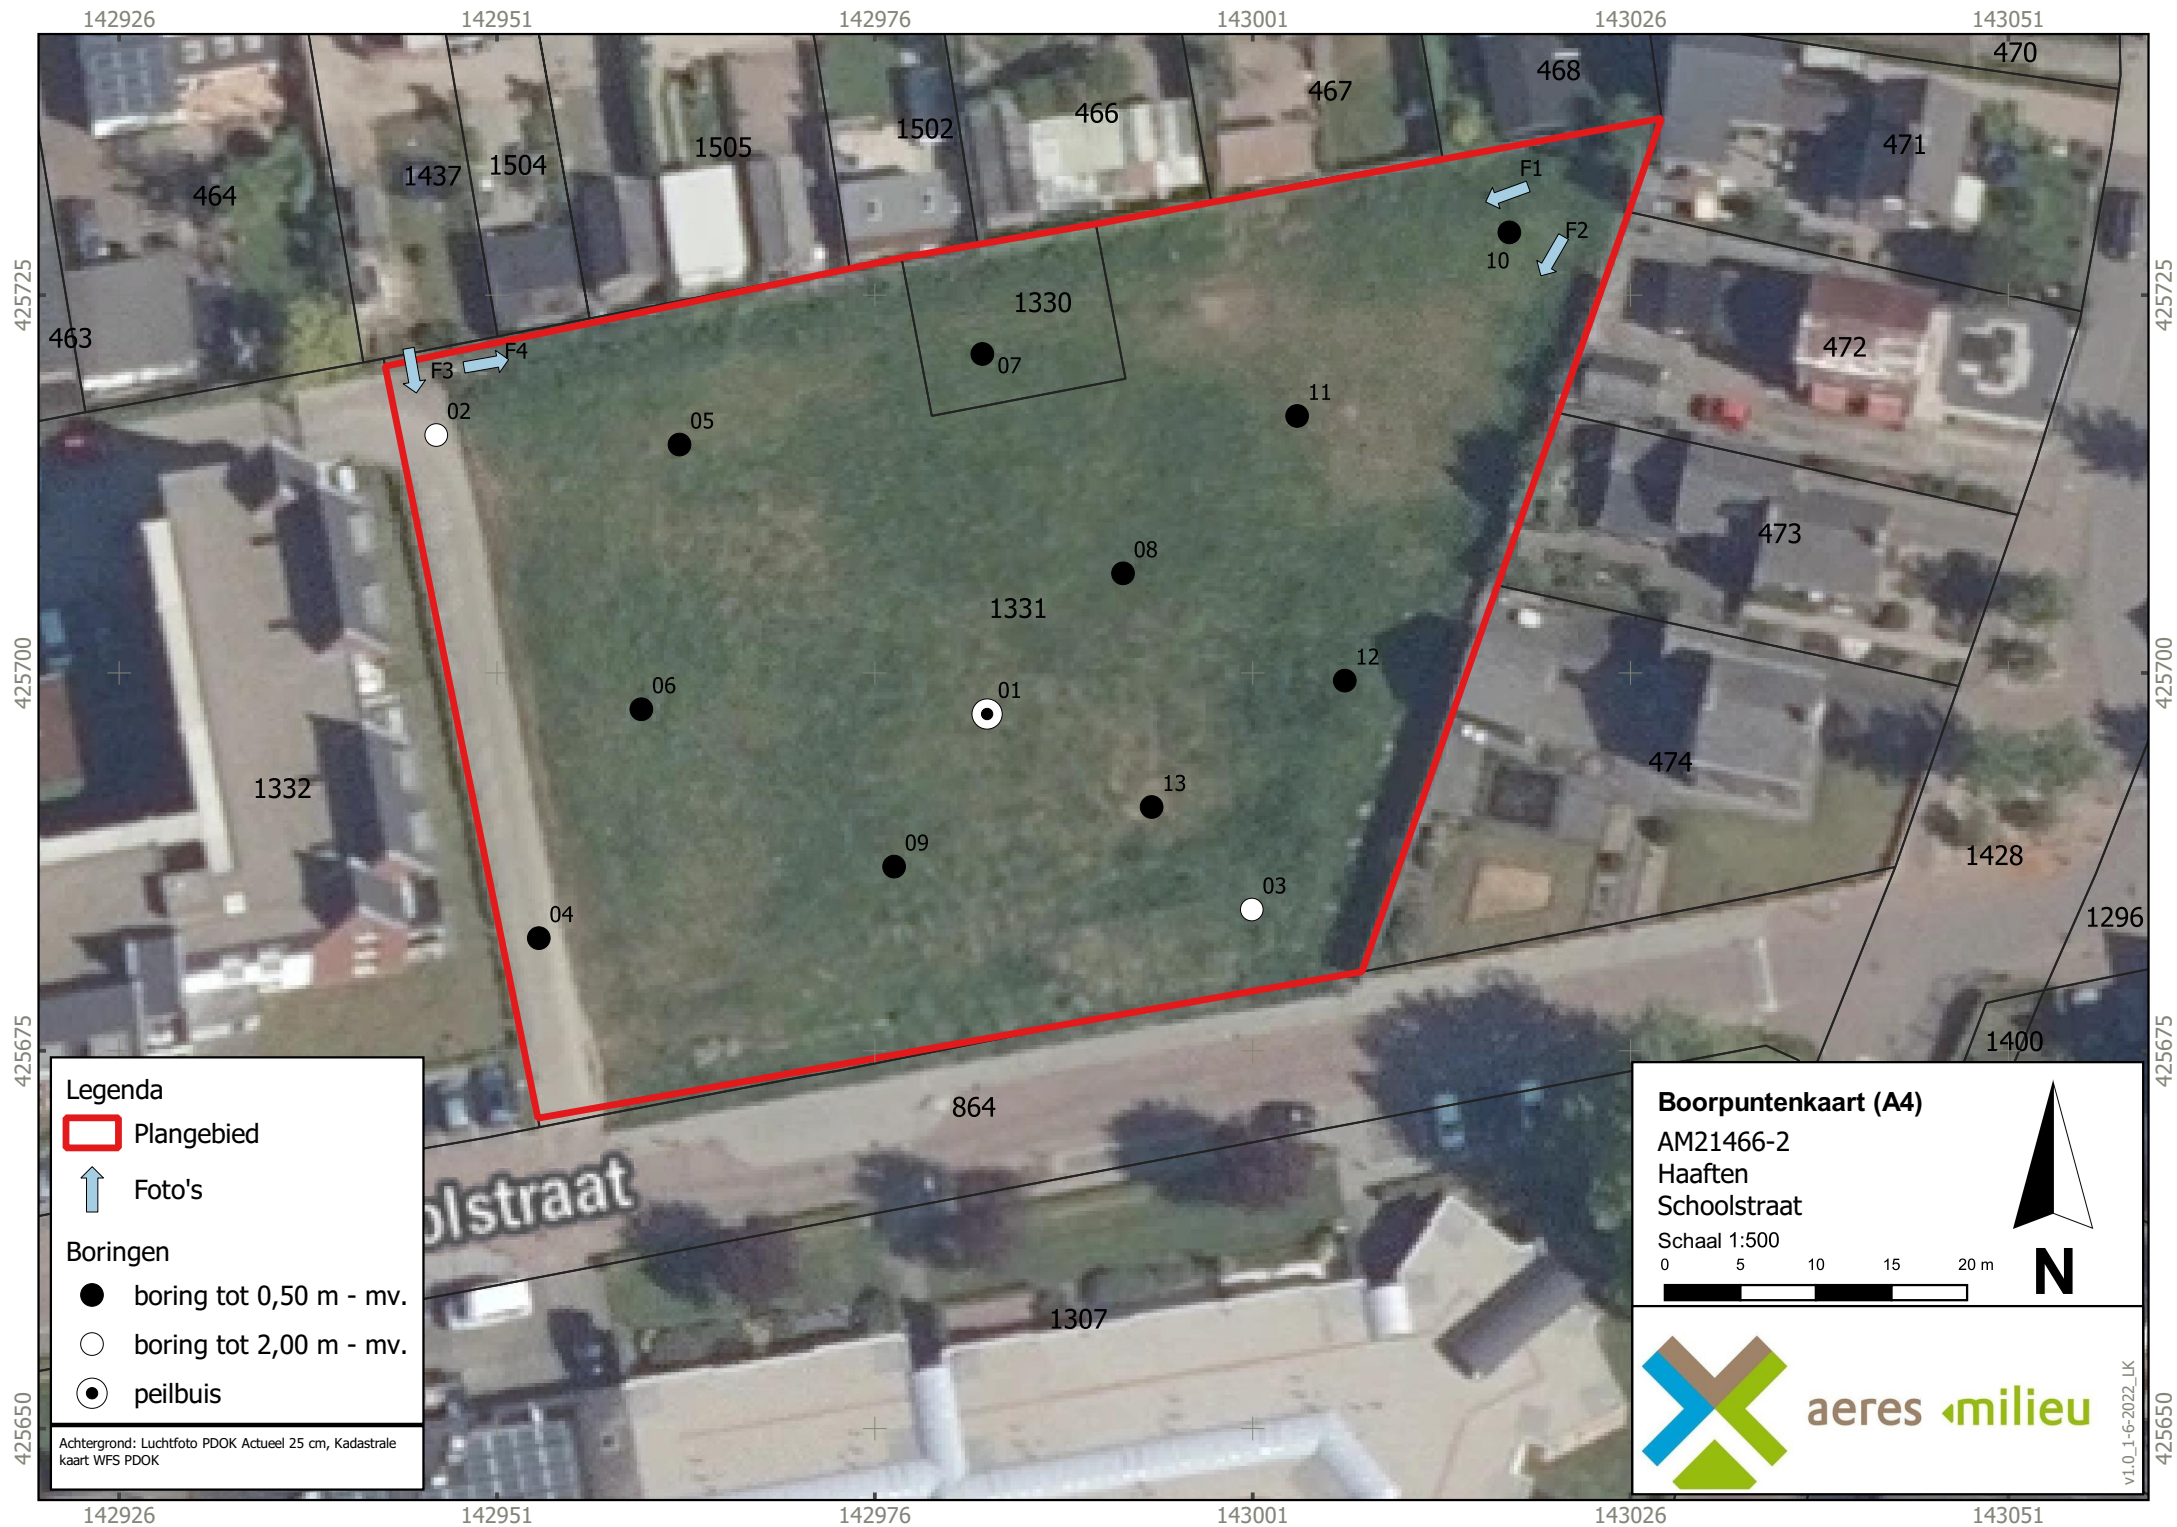
Situatietekening onderzoekslocatie met boorpunten

Op 20 mei 2022 is een veldinspectie uitgevoerd. Hierbij is gelet op het terreingebruik en de aanwezigheid van ondergrondse tanks, stookplaatsen, (half)verhardingslagen, ophogingen, storthopen, dempingen, afgravingen en asbestverdacht materiaal op het terrein. Een fotoreportage van de onderzoekslocatie is opgenomen in bijlage 2. De fotostandplaatsen zijn opgenomen op een situatietekening in bijlage 3.

De boringen zijn verricht met behulp van de Edelmanboor (ø 7 of 10 cm). Gebaseerd op de diepte en stroming van het freatisch grondwater is een boring afgewerkt met een peilbuis (zie tabel 4.2). Deze is centraal op de onderzoekslocatie geplaatst, ter plaatse van boorpunt 1. De bovenkant van het peilbuisfilter is onder de aangetroffen grondwaterstand geplaatst. Tijdens de installatie van de peilbuis is geen werkwater gebruikt. Zie bijlage 3 voor de boorpuntlocaties op een situatietekening.

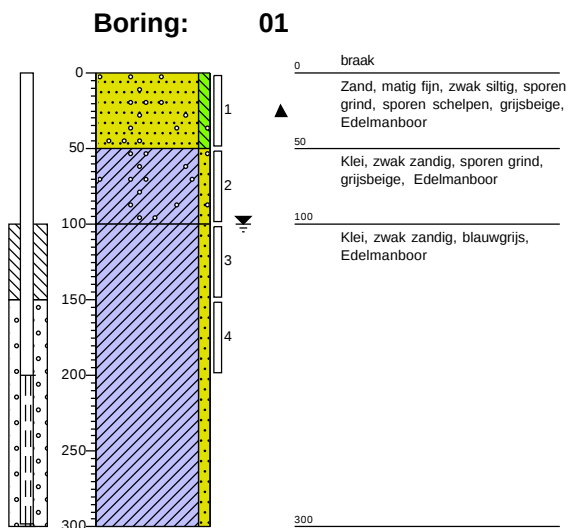
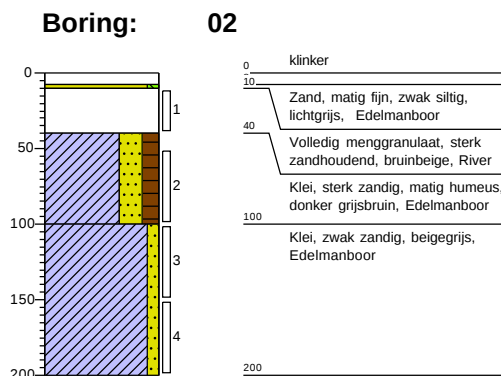
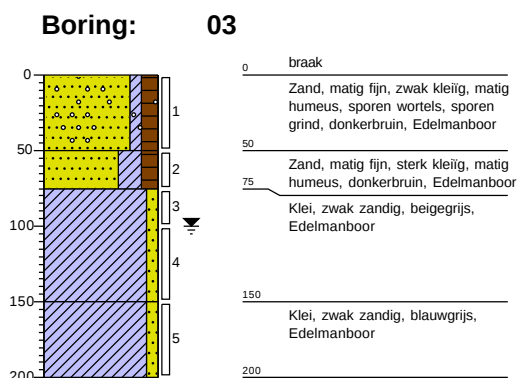
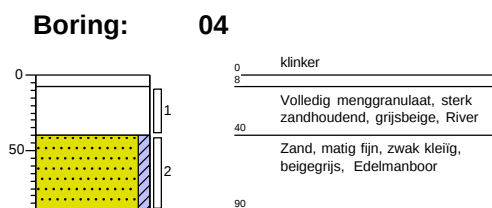
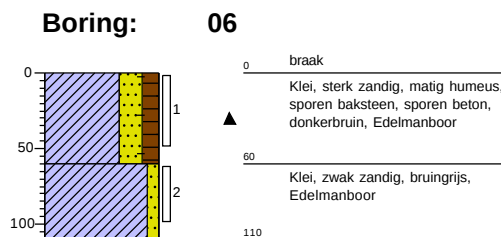
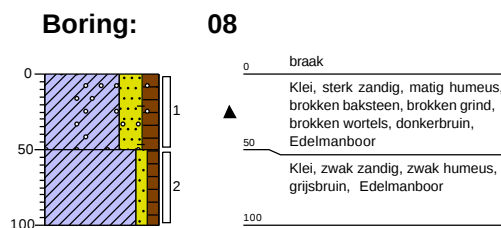
Boorprofielen

Op basis van de zintuiglijke waarnemingen en de bodemopbouw heeft laagsgewijze bemonstering plaatsgevonden. De uitkomende grond en alle zintuiglijk waargenomen bijzonderheden zijn per boring beschreven in de profielbeschrijvingen (zie bijlage 4). In tabel 4.1 zijn de boringen beschreven waarin zintuiglijk afwijkingen zijn geconstateerd.

Westelijk op de locatie is onder de klinkerverharding een laag menggranulaat aangetroffen. Deze is vermoedelijk bij de realisatie van de westelijk gelegen woningbouw in 2016 aangebracht aangezien bij het verkennend asbest in bodemonderzoek van Verhoeven geen klinkerverharding aanwezig was. Gezien deze verwachte recente toepassing is dit menggranulaat als onverdacht op de aanwezigheid van asbest te beschouwen. Bij het veldwerk is visueel geen asbestverdachte materiaal op het maaiveld of in het opgeboorde bodemmateriaal aangetroffen.

De plaatselijk aangetroffen baksteen- en betonresten in de bovengrond zijn te relateren aan de ter plaatse uitgevoerde sloop en zijn niet als asbesthoudend beschouwd. De locatie is derhalve als onverdacht op de aanwezigheid van asbest in de bodem beschouwd. Het voorliggende bodemonderzoek doet echter geen bindende uitspraak over de aan- of afwezigheid van asbest in de bodem binnen de onderzoekslocatie.
