## ACTUALISATIE-BODEMONDERZOEK

## HOOIAKKER 2 HEESSELT

## BOUWLOCATIE WONING

## ZORGLANDGOED BLOEMFONTEIJN, MAART 2021

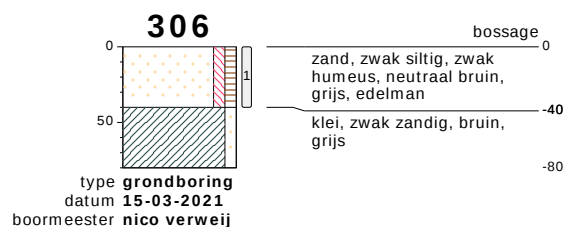
## bodemprofielen **schaal 1:50**

onderzoek **Bloemfontein Heesselt, maart '21, bouwlocatie**  
projectcode **21-2047**  
getekend conform **NEN 5104**

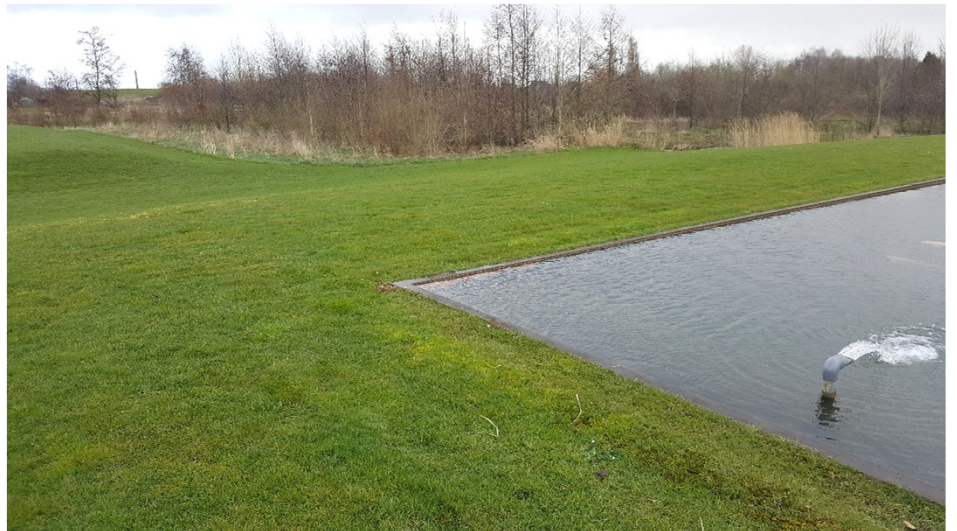
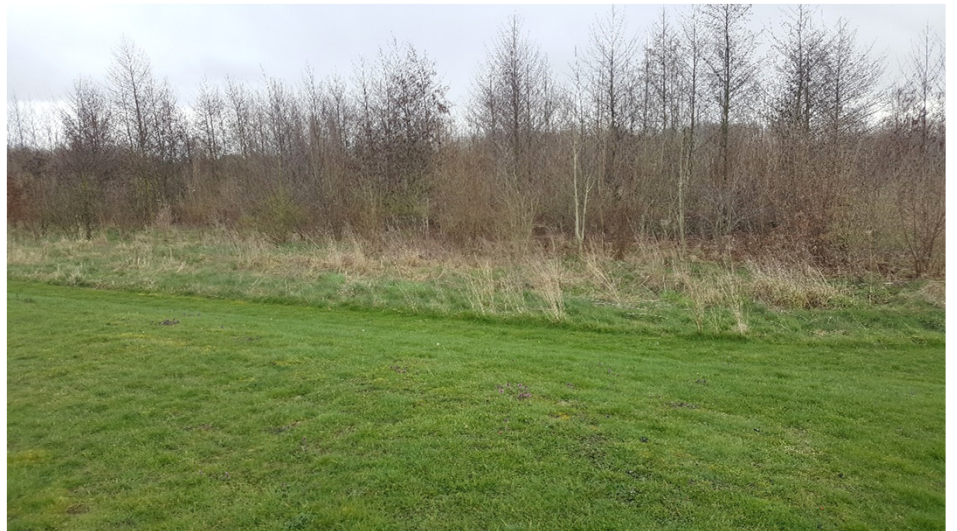
kaart 2018

Er is één gedempte sloot op het onderzoeksterrein terug te vinden op oude kaarten. Deze is niet vermeld in het onderzoek van NIPA van 2011. In bijlage D1 zijn drie kaarten van het gebied opgenomen, uit 1985, 2000 en 2018. Op de twee oudste kaarten is de sloot nog te zien.

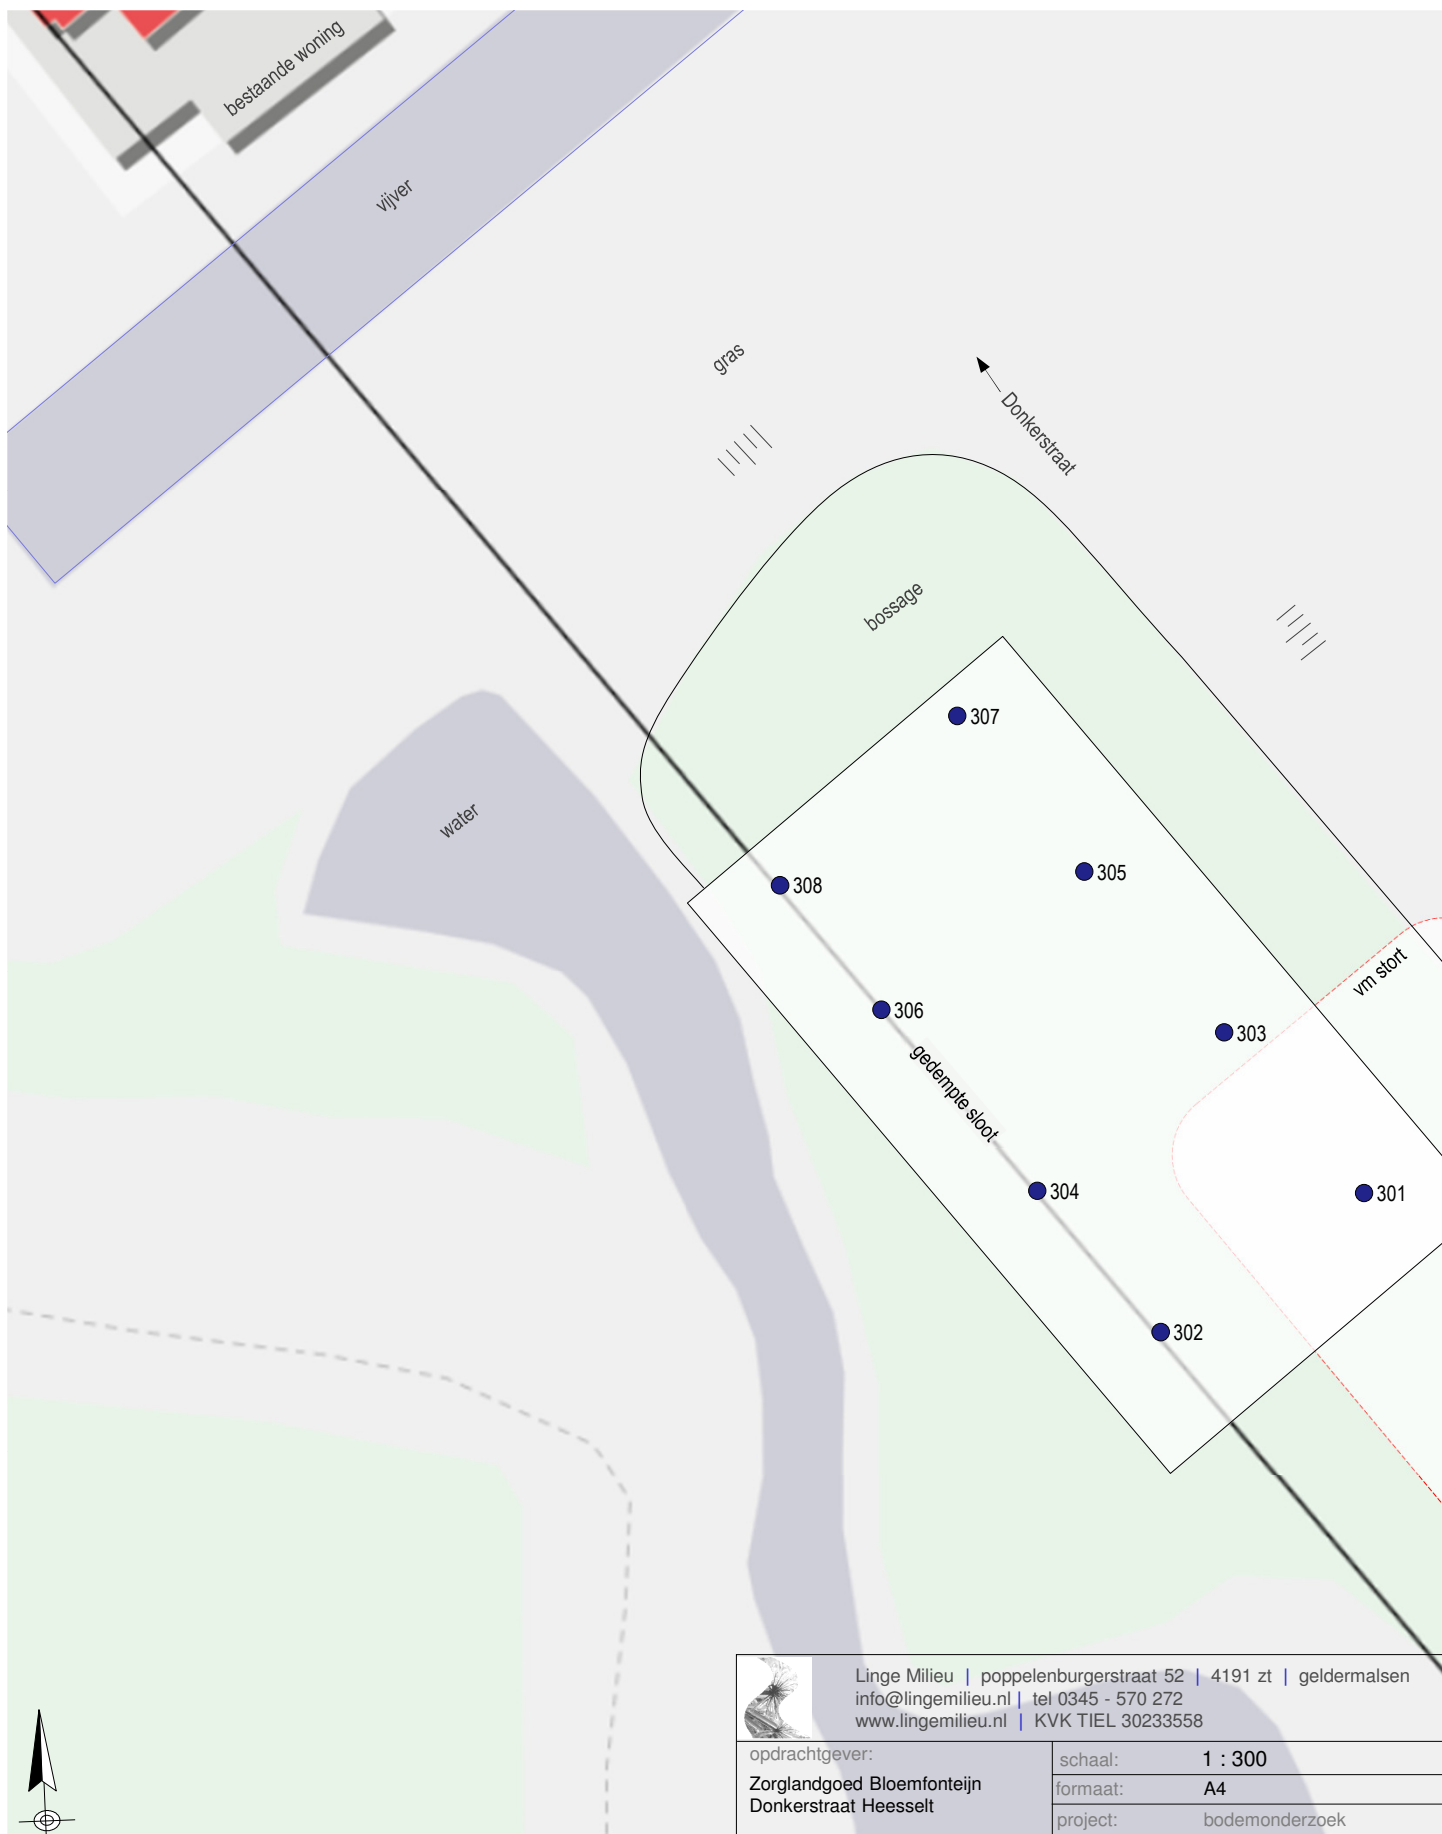
situatieschets

De boringen zijn genummerd in een 300-serie, als vervolg op het eerdere onderzoek. De locaties van de boringen zijn terug te vinden in de schets in bijlage E.

Hooiakker Heesselt, bouwlocatie

- 3 boring met nummer
- ▲ 1 peilbuis
