**PROJECT 32610**

**VOORONDERZOEK  
NIEUWE ZUIDERLINGEDIJK TE HEUKELUM/ASPEREN**

| <i>Versie</i> | Definitief |
| <i>Datum rapport</i> | 10 april 2020 |

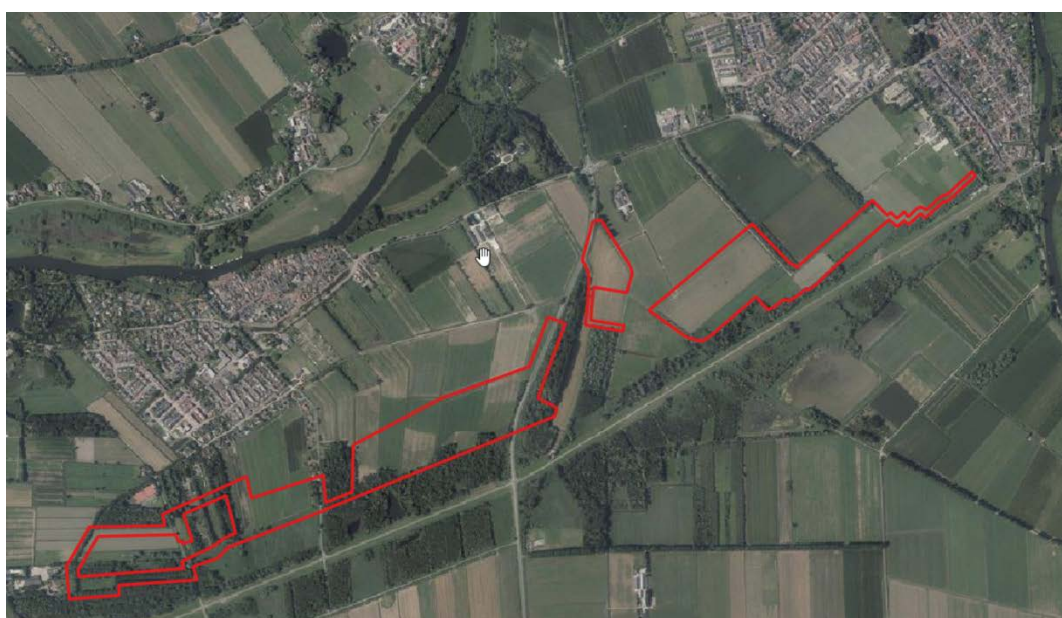
De globale ligging van de onderzoekslocatie is weergegeven op de onderstaande afbeelding. De ligging van de onderzoekslocatie op de topografische kaart van Nederland (schaal 1:25.000) is weergegeven in bijlage I.

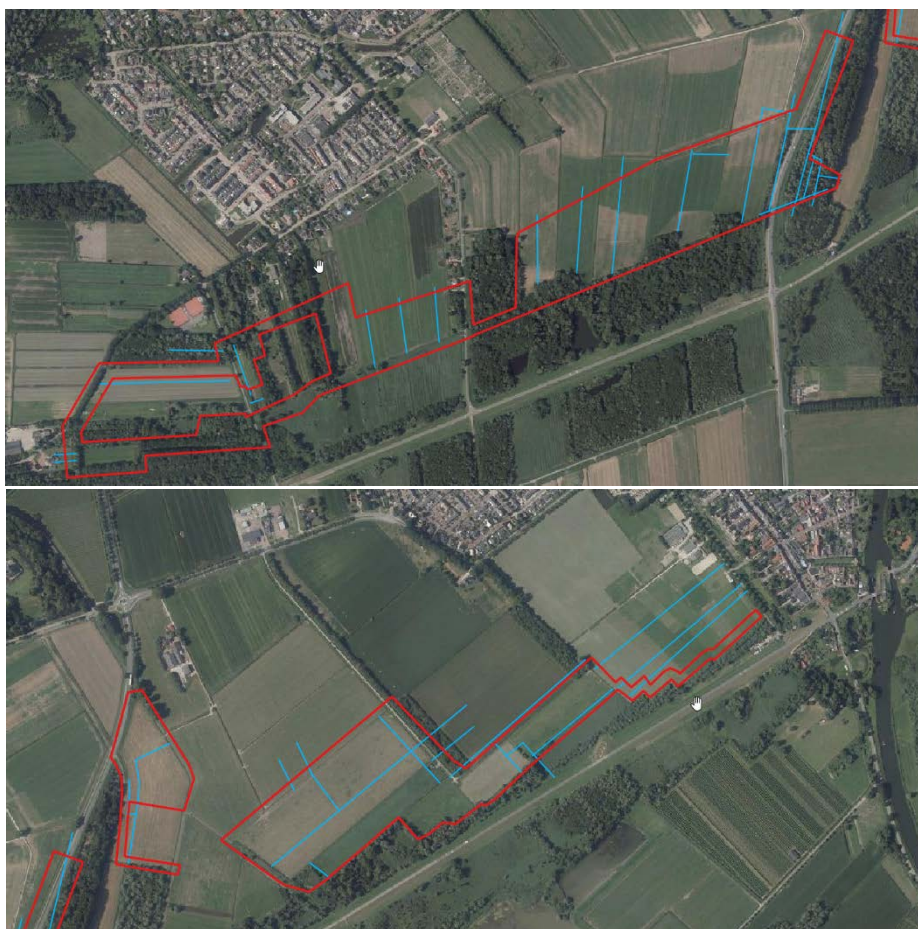
In de huidige situatie zijn sommige weilandpercelen breder of langer dan de oorspronkelijke ontginningsvorm, zoals zichtbaar op oude kaarten. Uit historisch kaartmateriaal blijkt dat binnen het projectgebied door de jaren heen diverse sloten zijn gedempt. De meeste dempingen hebben vanaf circa 1950 tot 2000 plaats gevonden. In onderstaande figuren is de globale ligging van de gedempte sloten weergegeven. Iedere slootdemping binnen het projectgebied is voorzien van een nummer (nrs. S01 t/m S41). Daarnaast is bij iedere gedempte sloot (om en nabij) het jaartal van de demping weergegeven. Het gedetailleerde kaartmateriaal, inclusief slootnummers en jaartal van demping, is opgenomen in bijlage II.

Bij de omgevingsdienst Rivierenland is onbekend met welk materiaal deze sloten zijn gedempt. Om een globaal beeld van het dempingsmateriaal in de gedempte sloten te vormen, zijn tijdens het locatiebezoek twee boorraaien verricht (ter plaatse van S09 en S26). Om de gedempte sloot te localiseren zijn loodrecht op de sloot, op een onderlinge afstand van ca 2 m, drie boringen tot 2,0 m-mv verricht.

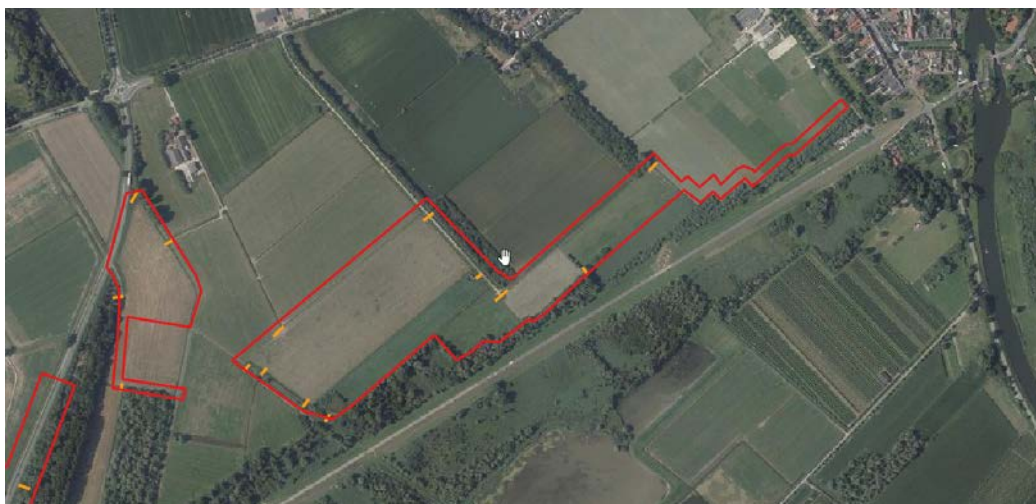
Op de onderzoekslocatie zijn diverse dammen aanwezig. Daarnaast blijkt uit historisch kaartmateriaal dat op enkele locaties in het verleden dammen aanwezig zijn geweest. Deze voormalige dammen bevinden zich nu binnen de slootdempingen. In onderstaand figuur is de globale ligging van de dammen binnen de onderzoekslocatie weergegeven. Iedere dam binnen het projectgebied is voorzien van een nummer (nrs. D01 t/m D43). Daarnaast is bij iedere dam (om en nabij) het jaartal van aanleg weergegeven. Indien uit historisch kaartmateriaal niet kon worden opgemaakt wanneer een dam is aangelegd, is deze dam voorzien van een 0. Het gedetailleerde kaartmateriaal, inclusief damnummers en jaartal van aanleg, is opgenomen in bijlage II.

Bij de omgevingsdienst Rivierenland zijn geen gegevens omtrent deze dammen aanwezig. Om een beeld te vormen van de opbouw van deze dammen en de mate van bodemvreemde bijmenging, is tijdens het locatiebezoek in bijna iedere dam een ‘proefboring’ (een gegraven gat of boring tot ca. 0,5 m-mv) verricht. Een fotorapportage van alle dammen is opgenomen in bijlage IV.

Uit deze ‘proefboringen’ blijkt dat het overgrote deel van de dammen is opgebouwd uit grond (klei of zand) met een zwakke tot sterke bijmenging aan o.a. puin, baksteen en beton. Op basis van de aangetroffen bijmenging wordt verwacht dat de dammen in het projectgebied zijn aangelegd met aangevoerde grond/puin. Derhalve worden alle huidige en voormalige dammen aangemerkt als verdacht op het voorkomen van verontreinigingen.

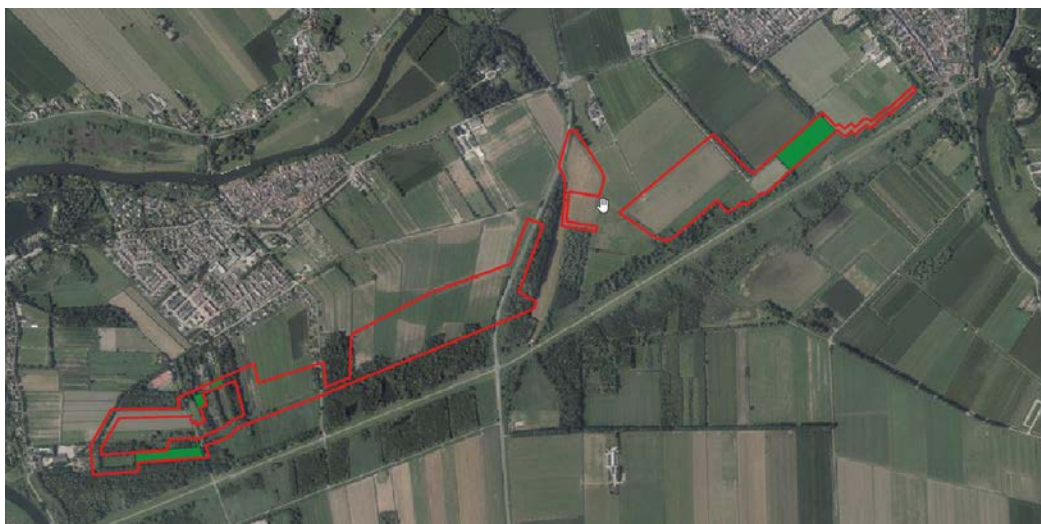
Uit de bodemkwaliteitskaart van de omgevingsdienst Rivierenland blijkt dat binnen de onderzoekslocatie over het algemeen sprake is van buiten- en beschermingsgebieden. Tevens blijkt uit de bodemkwaliteitskaart dat binnen de onderzoekslocatie diverse boomgaarden/fruitteeltgebieden aanwezig zijn (geweest). De ligging van deze gebieden is in het donkergroen weergegeven op onderstaande afbeeldingen. De ligging van de voormalige boomgaarden is tevens weergegeven op het kaartmateriaal in bijlage II.

Uit de ontgravingskaart voor zowel de boven- als ondergrond blijkt dat de agrarische/natuur gebieden binnen het projectgebied bodemkwaliteitsklasse 'Achtergrondwaarde' betreffen. De ontgravingsklasse van de openbare wegen binnen het projectgebied betreft klasse 'Industrie'. Van de toplaag (0,0-0,5 m-mv) zijn gegevens bekend over de te verwachten regionale achtergrondgehalten. De toplaag bevat lichte verhogingen aan koper, kwik, lood, nikkel, zink, PAK's en EOX.

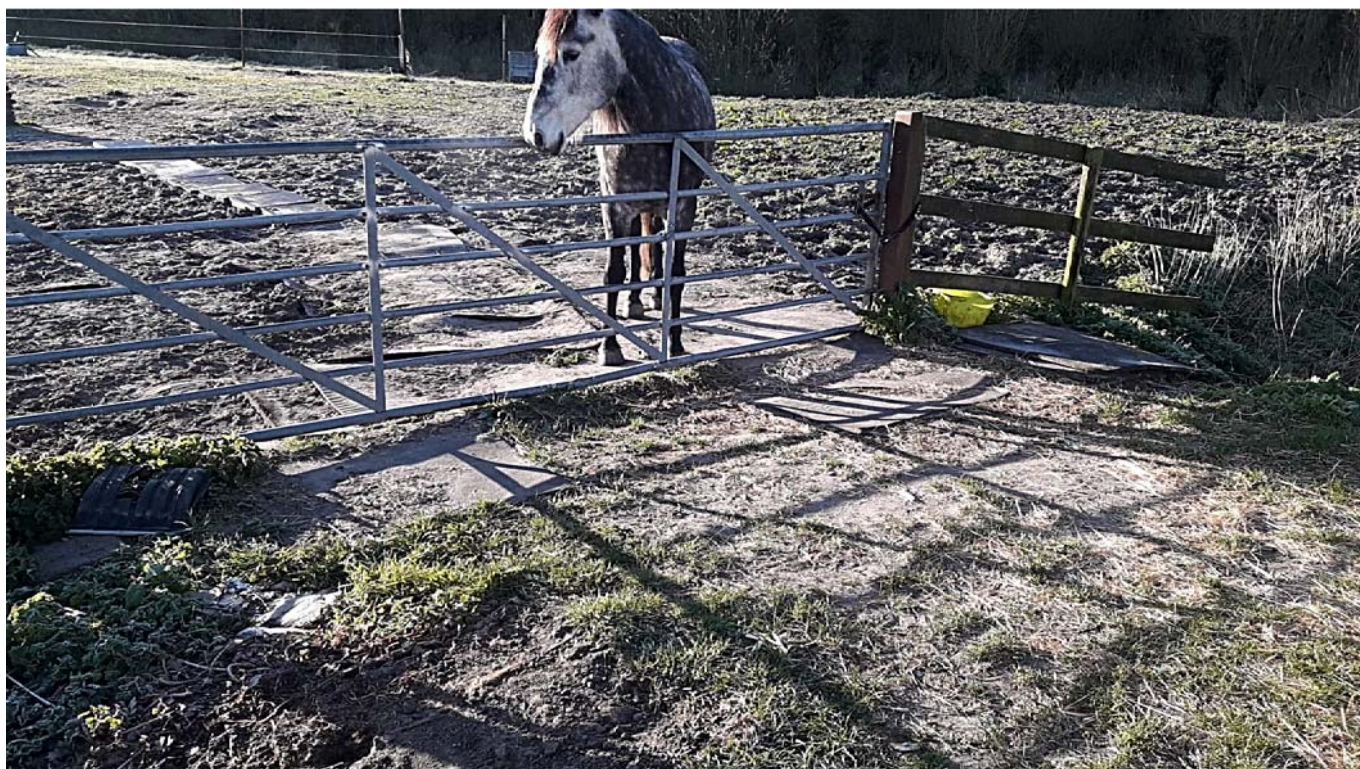
| Dam | Bijmenging | Asbestverdacht | Dam | Bijmenging | Asbestverdacht |
|---|---|---|---|---|---|
| D03 | puin +++ | Ja | D25 | baksteen + | Nee |

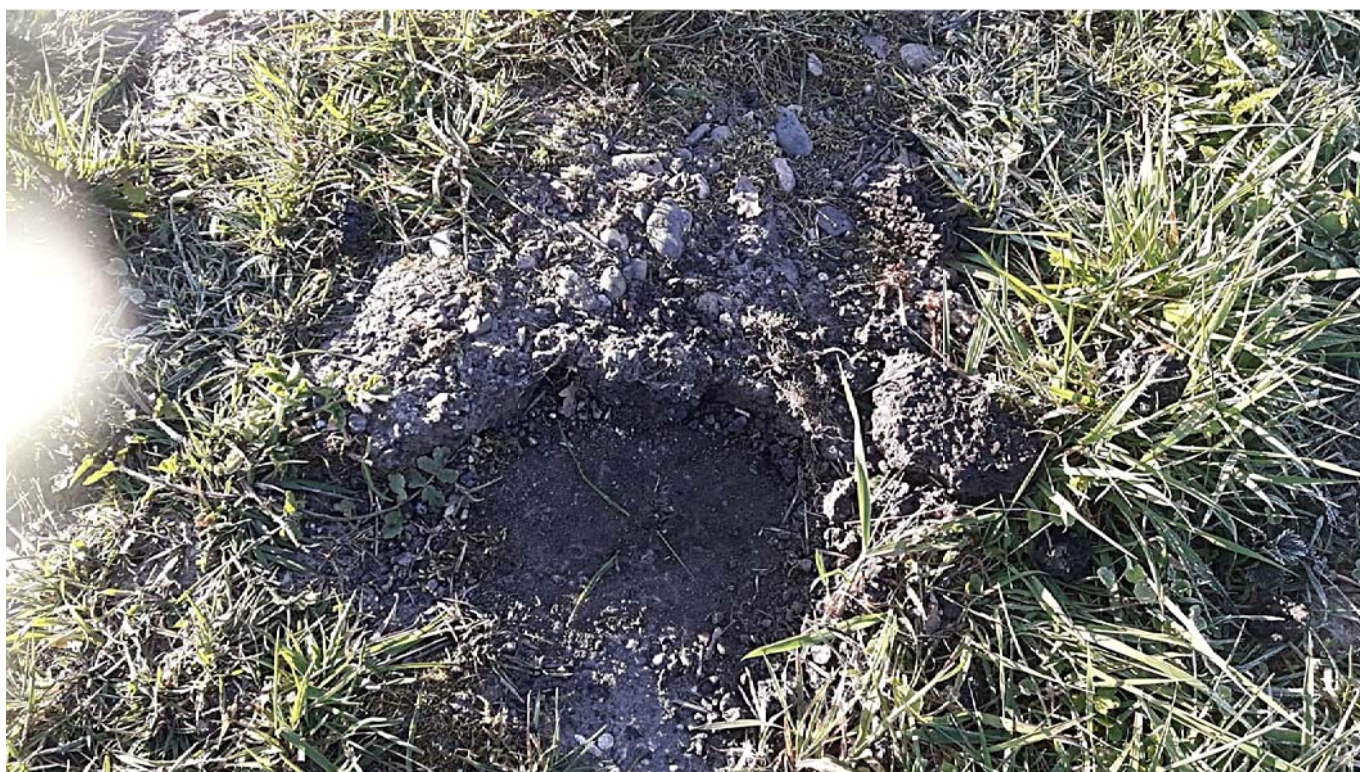
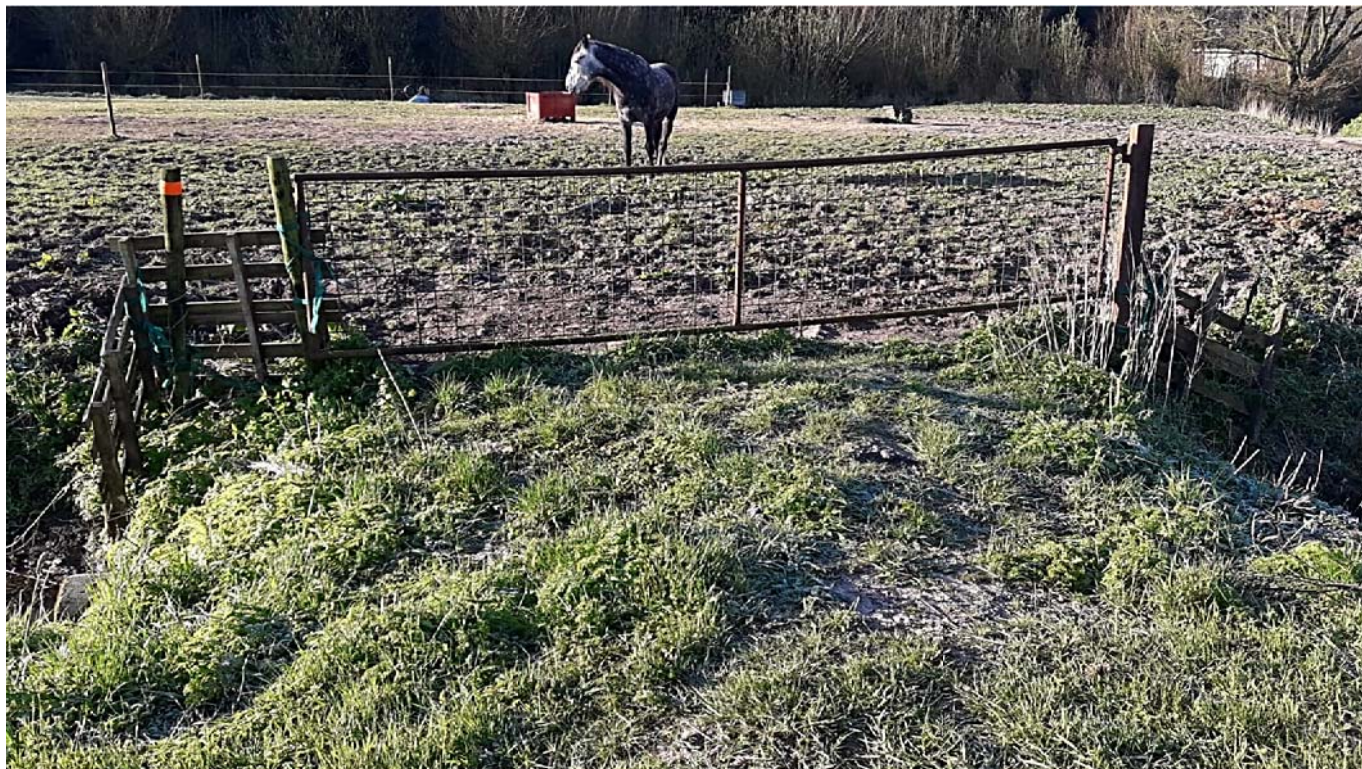
| Dam | Bijmenging | Asbestverdacht | Dam | Bijmenging | Asbestverdacht |
|---|---|---|---|---|---|
| D04 | asfalt +++, beton +++<br>(bovenzijde volledig verhard) | Ja | D26 | puin + | Ja |

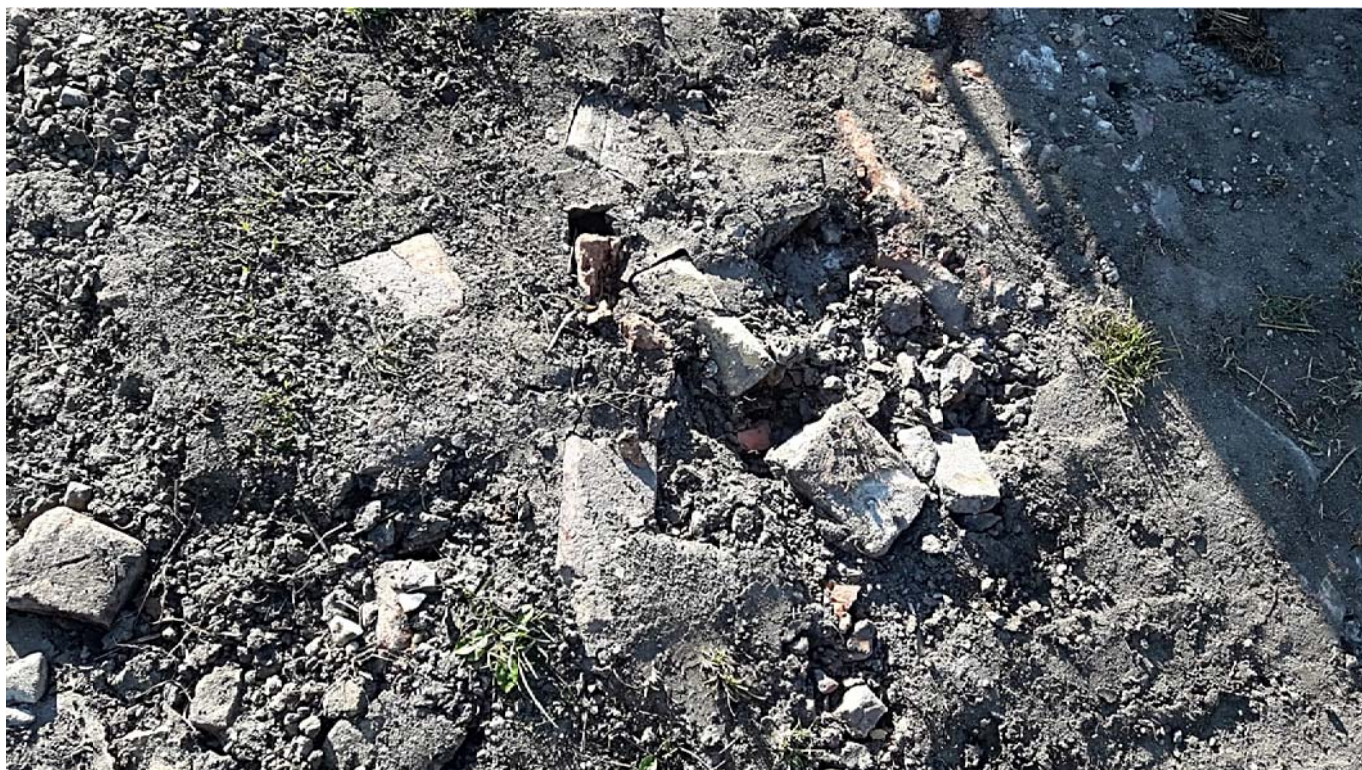
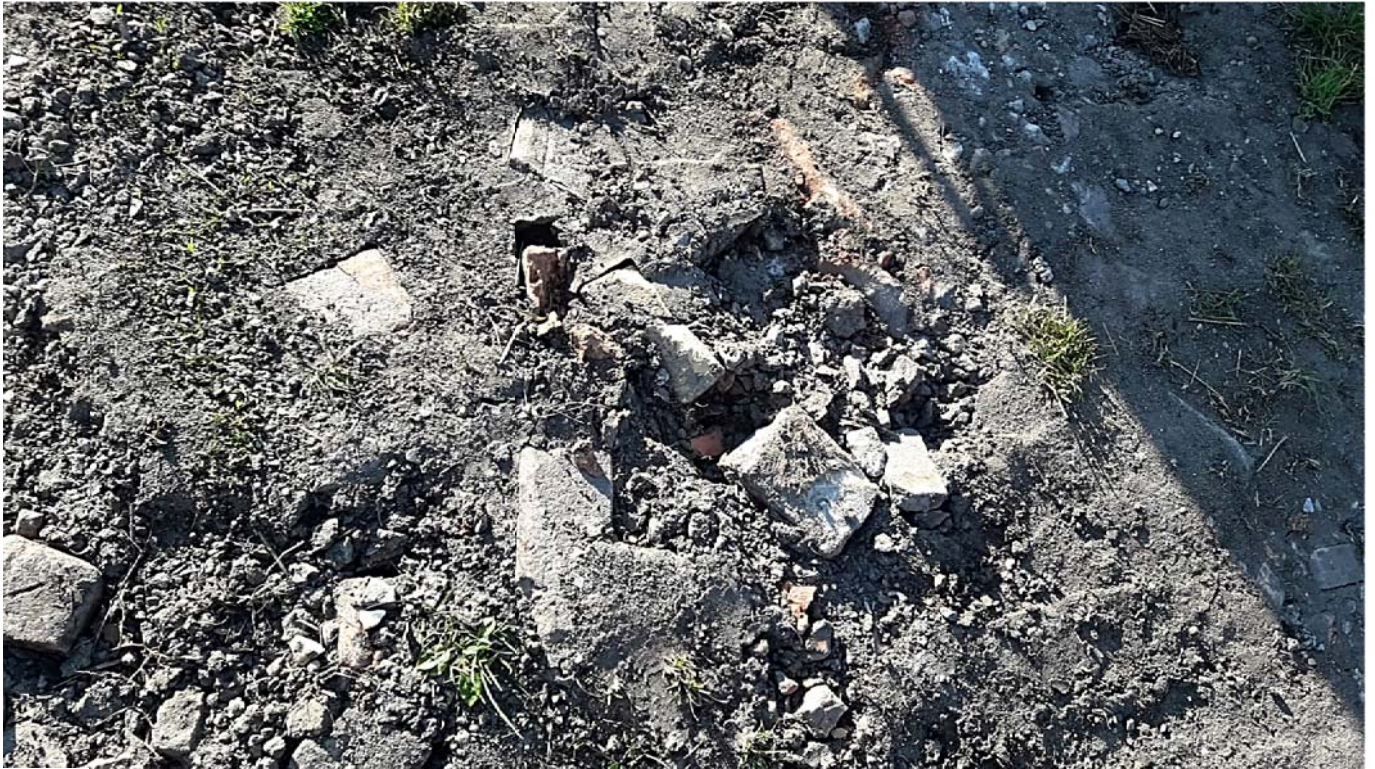
| Dam | Bijmenging | Asbestverdacht | Dam | Bijmenging | Asbestverdacht |
|---|---|---|---|---|---|
| D05 | puin +++ | Ja | D27 | puin + | Ja |

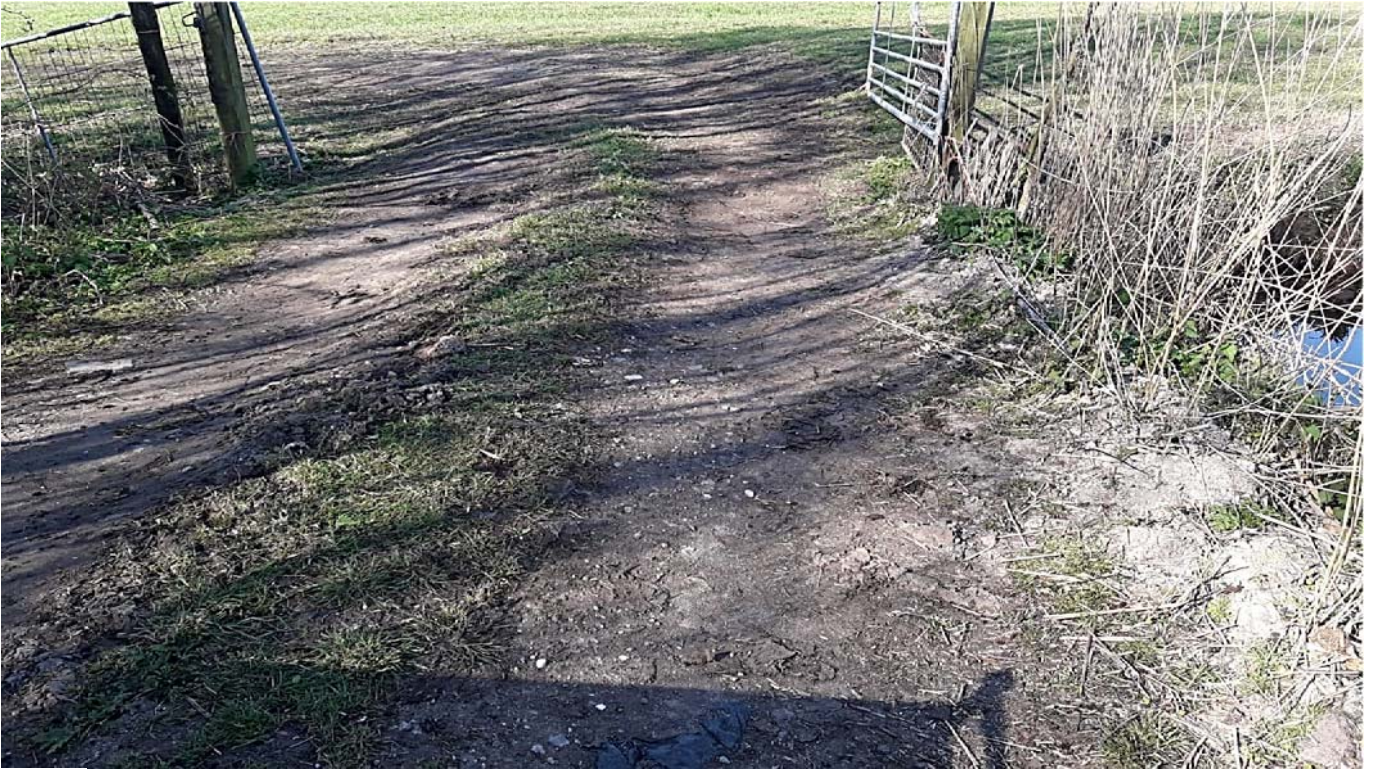
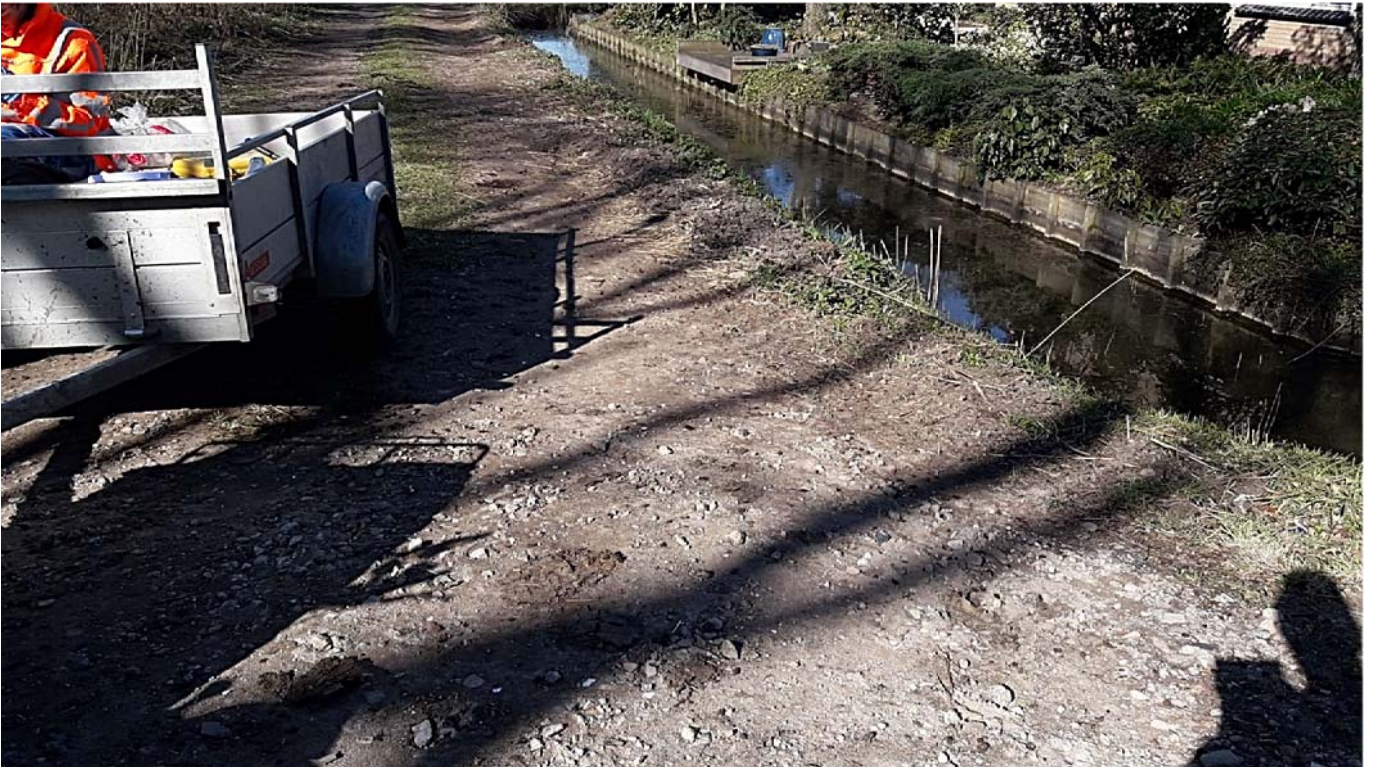
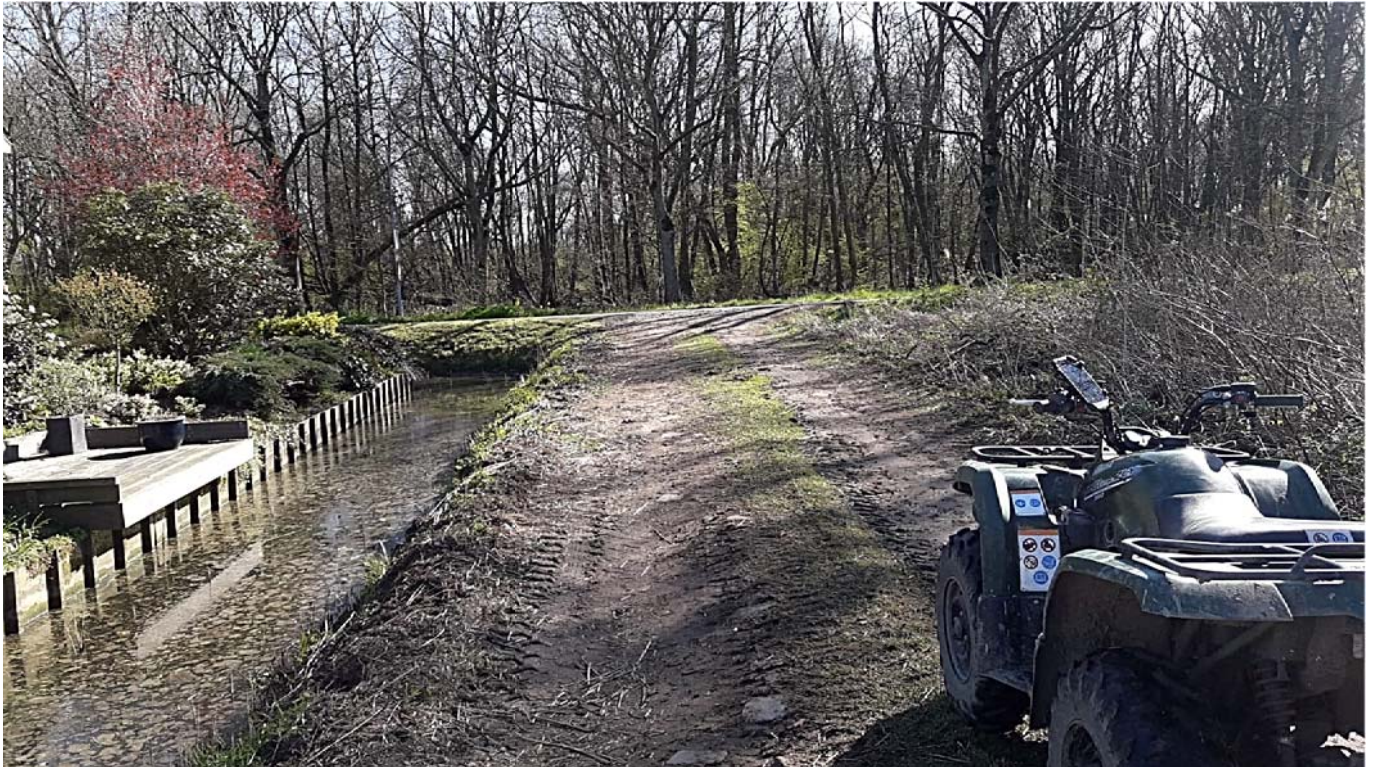
D17 + D18

| Dam | Bijmenging | Asbestverdacht | Dam | Bijmenging | Asbestverdacht |
|---|---|---|---|---|---|
| D18 | puin +++, beton +++ | Ja | D40 | - | Nee |

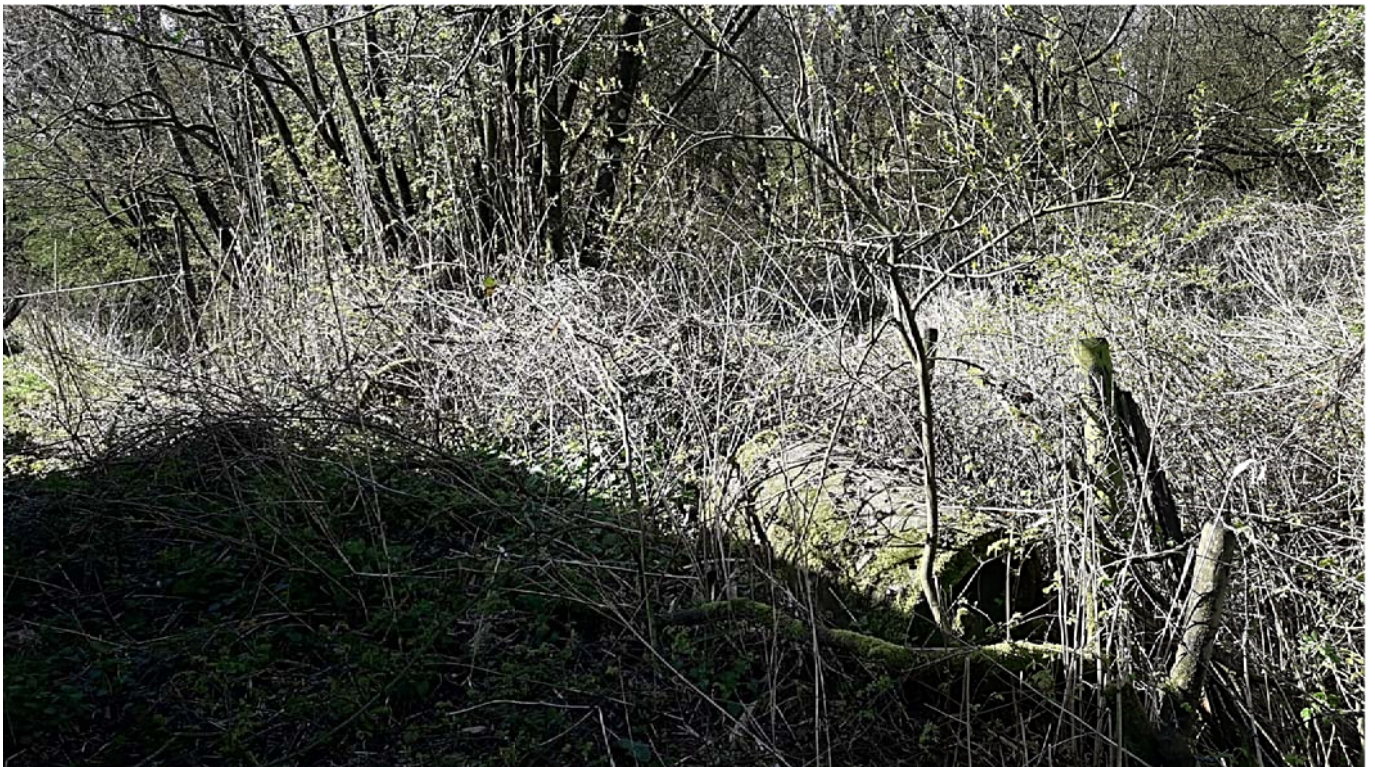
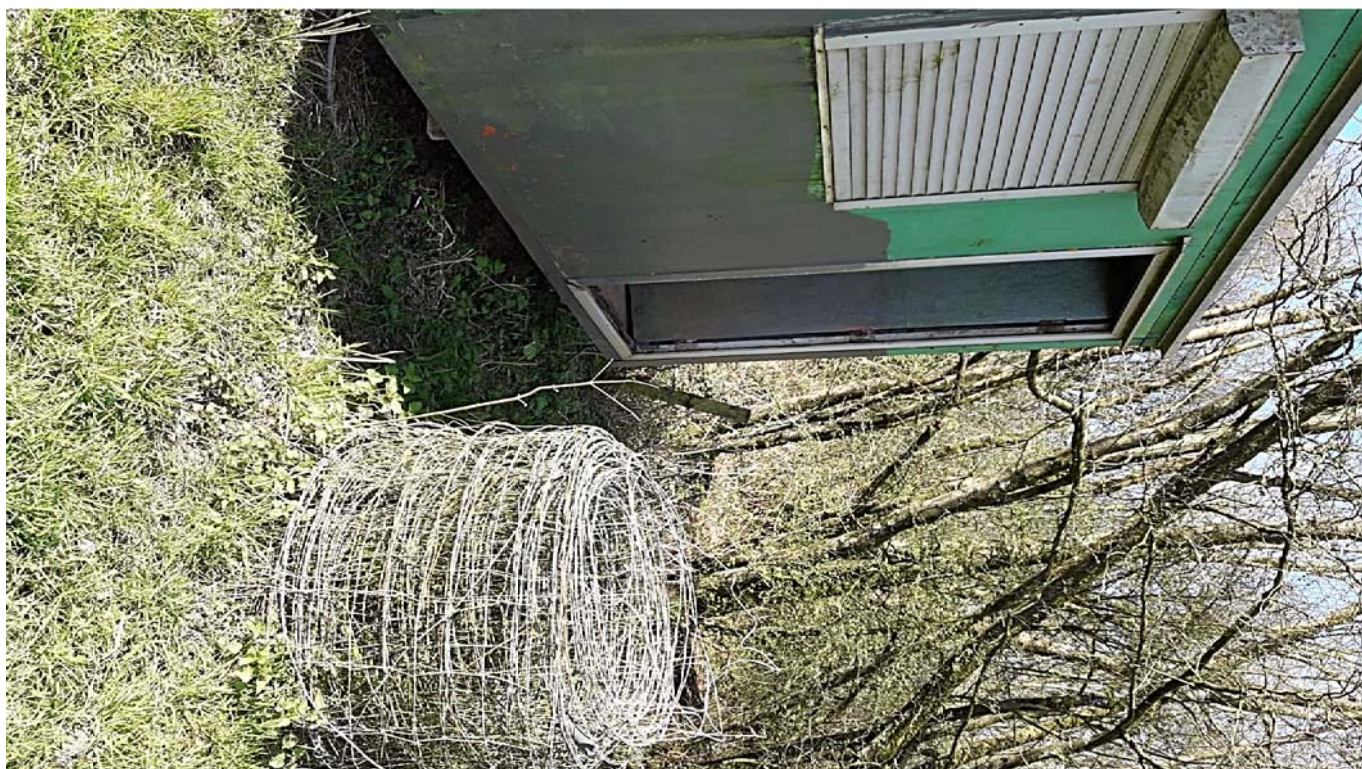
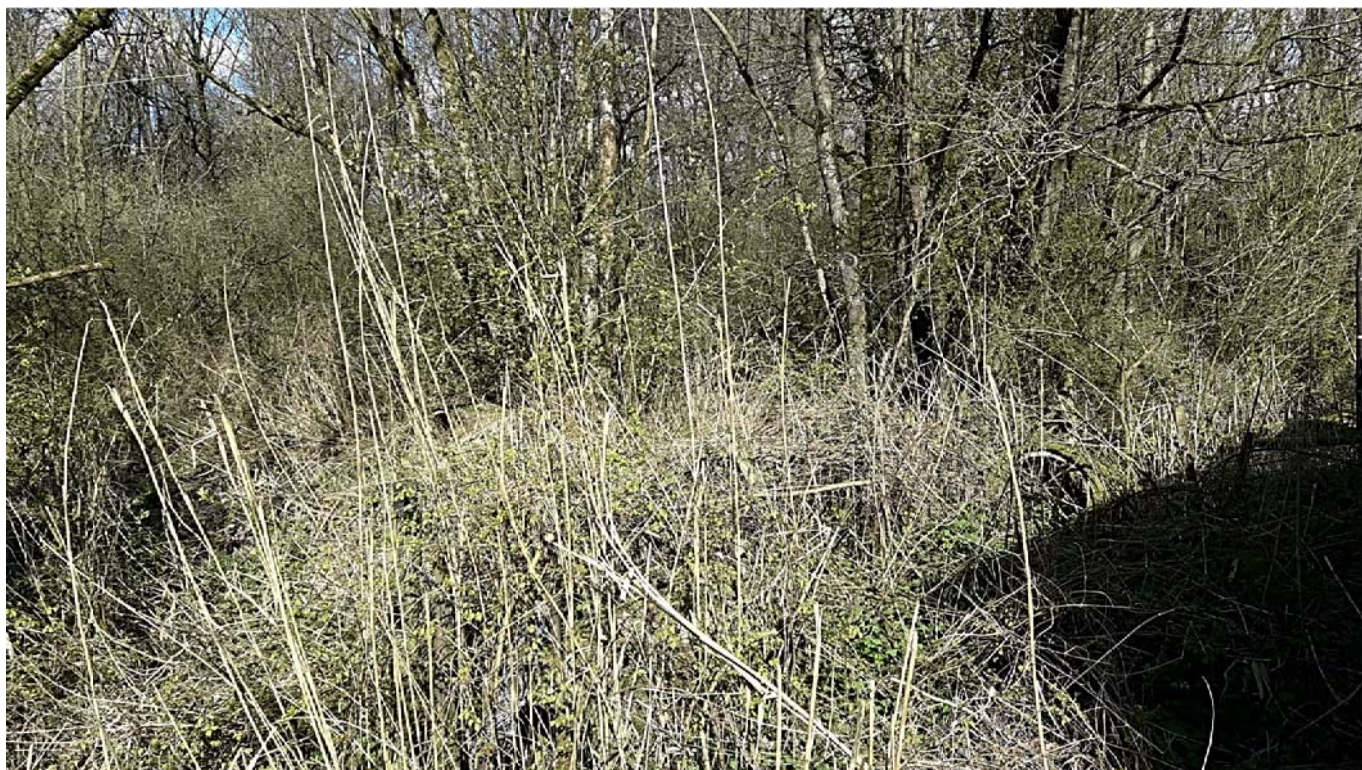
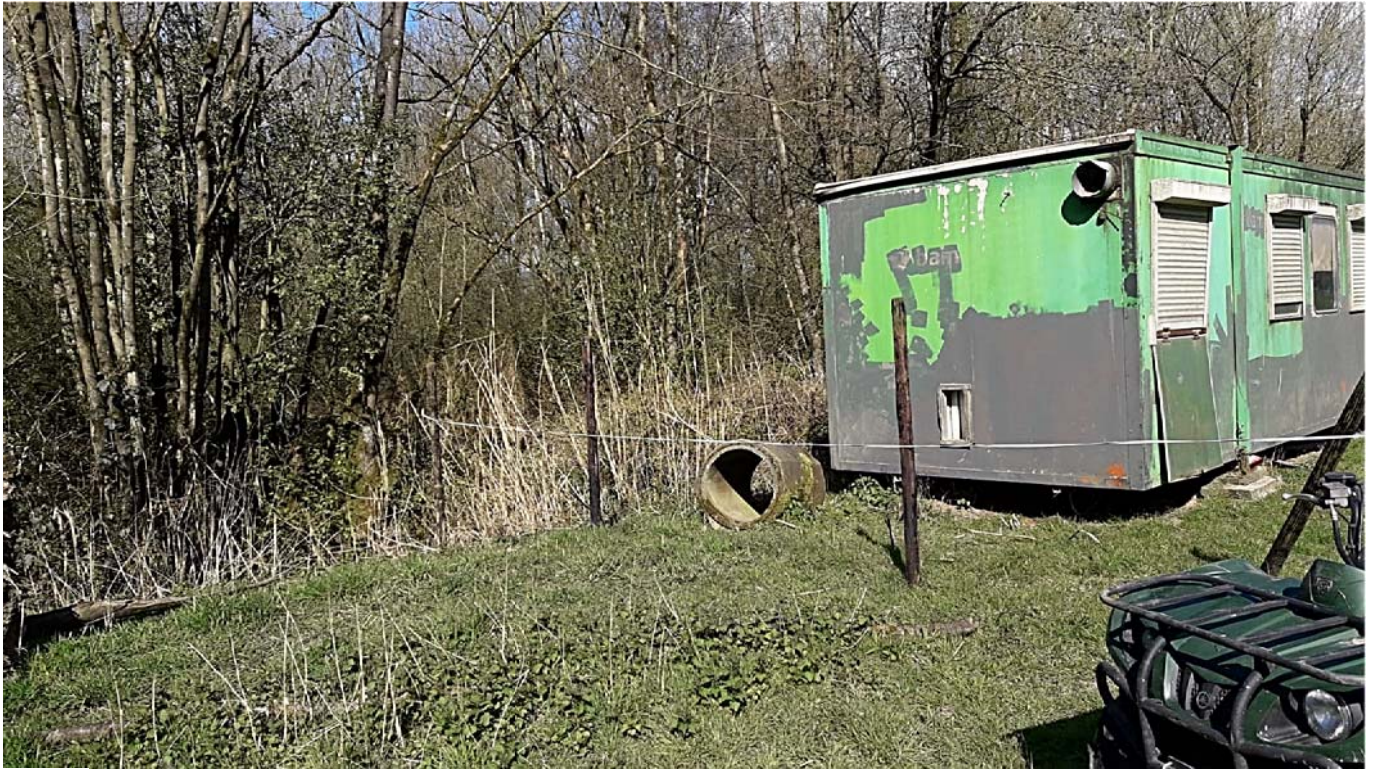
| Dam | Bijmenging | Asbestverdacht | Dam | Bijmenging | Asbestverdacht |
|---|---|---|---|---|---|
| D19 | -<br>(betonpijp op mv) | Nee | D41 | - | Nee |

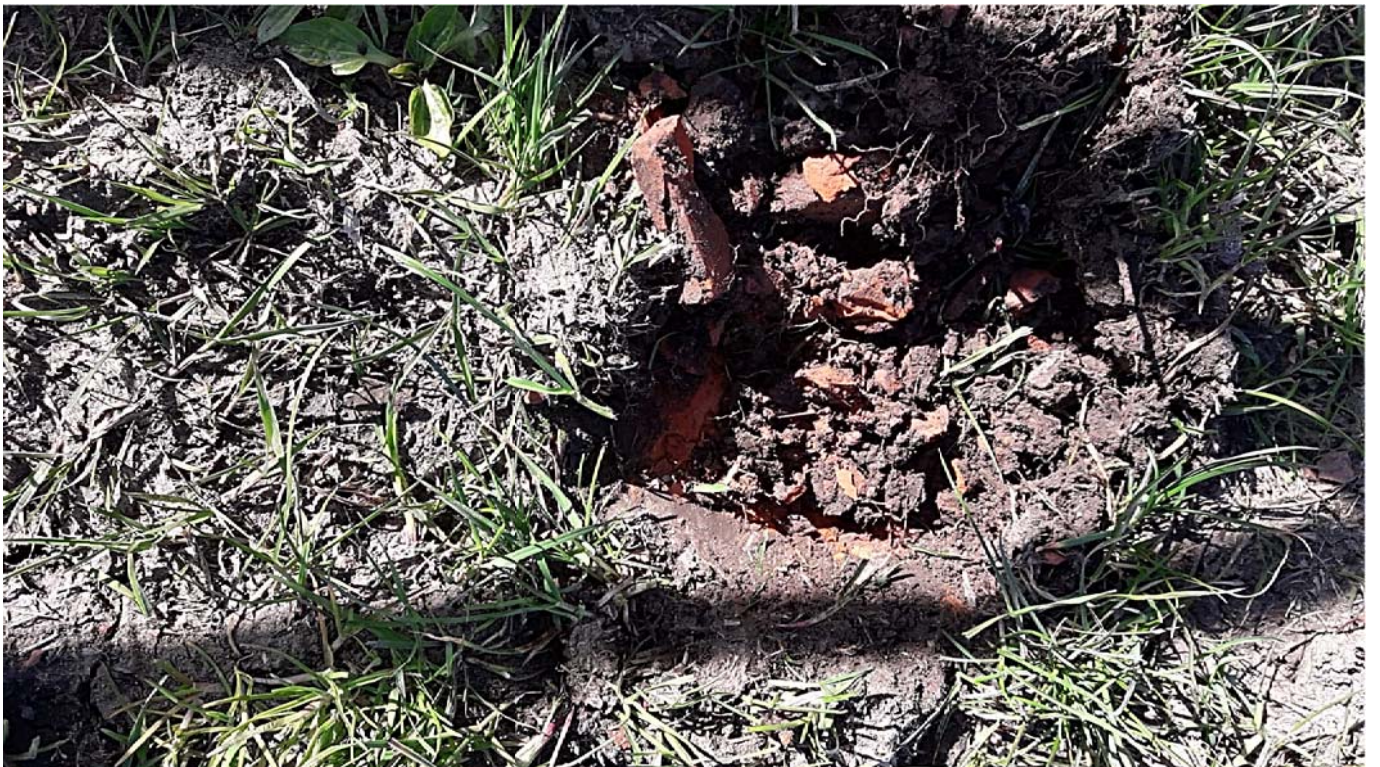
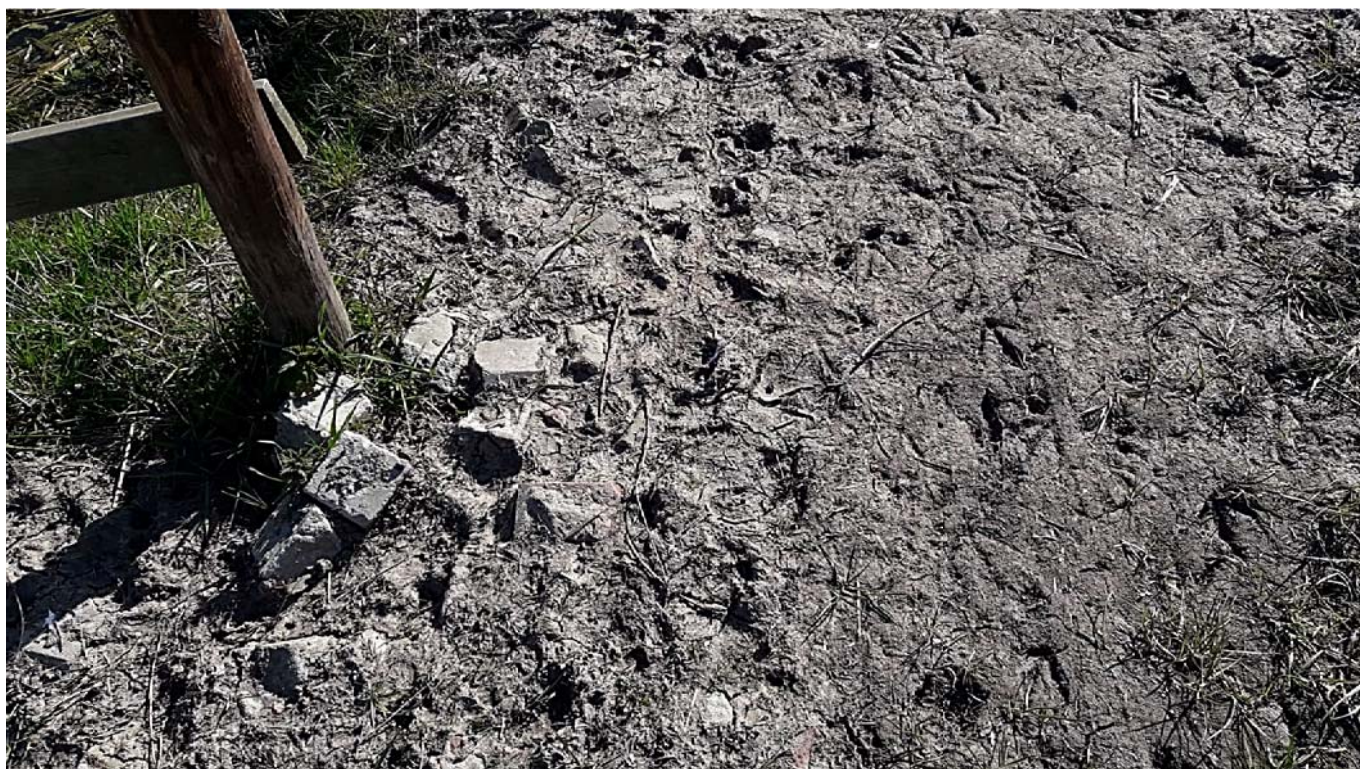
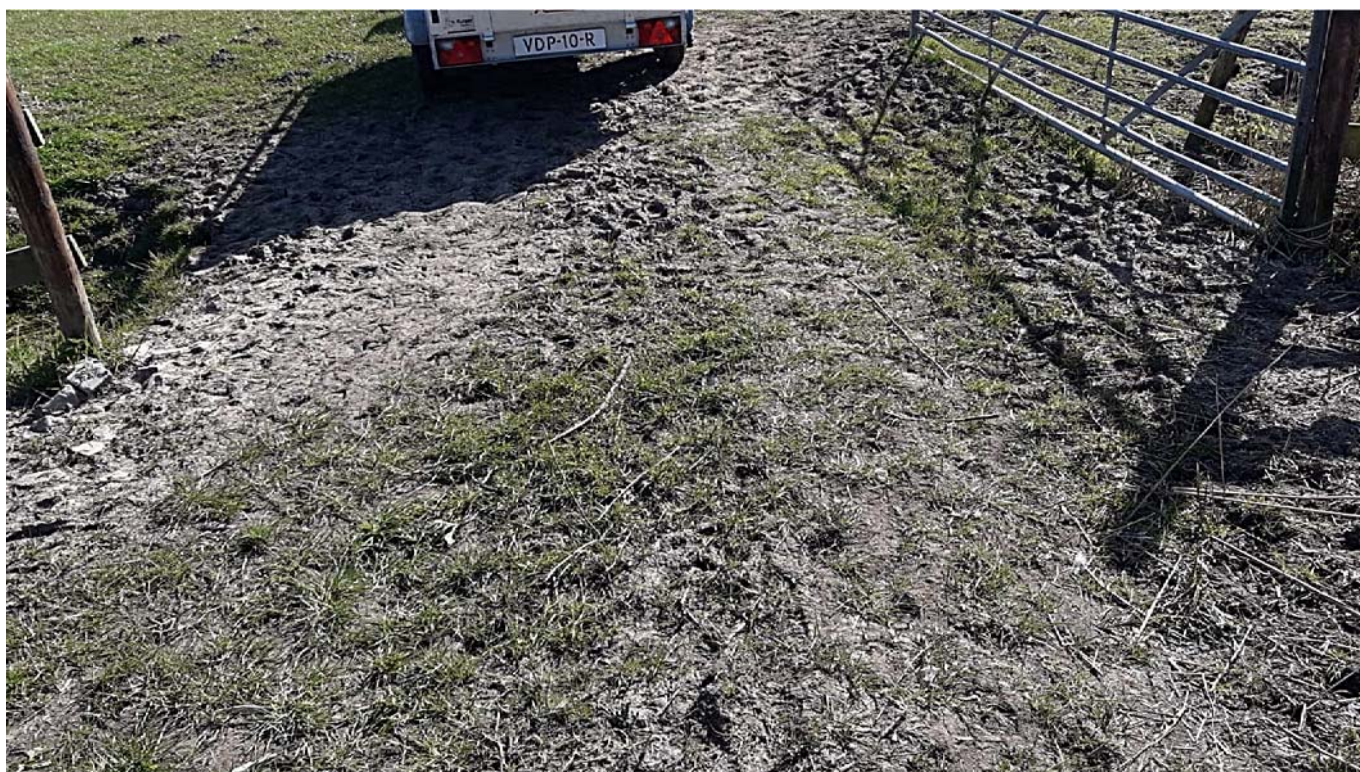
| Dam | Bijmenging | Asbestverdacht | Dam | Bijmenging | Asbestverdacht |
|---|---|---|---|---|---|
| D20 | baksteen +++, puin +++++ | Ja | D42 | baksteen +, beton + | Ja |

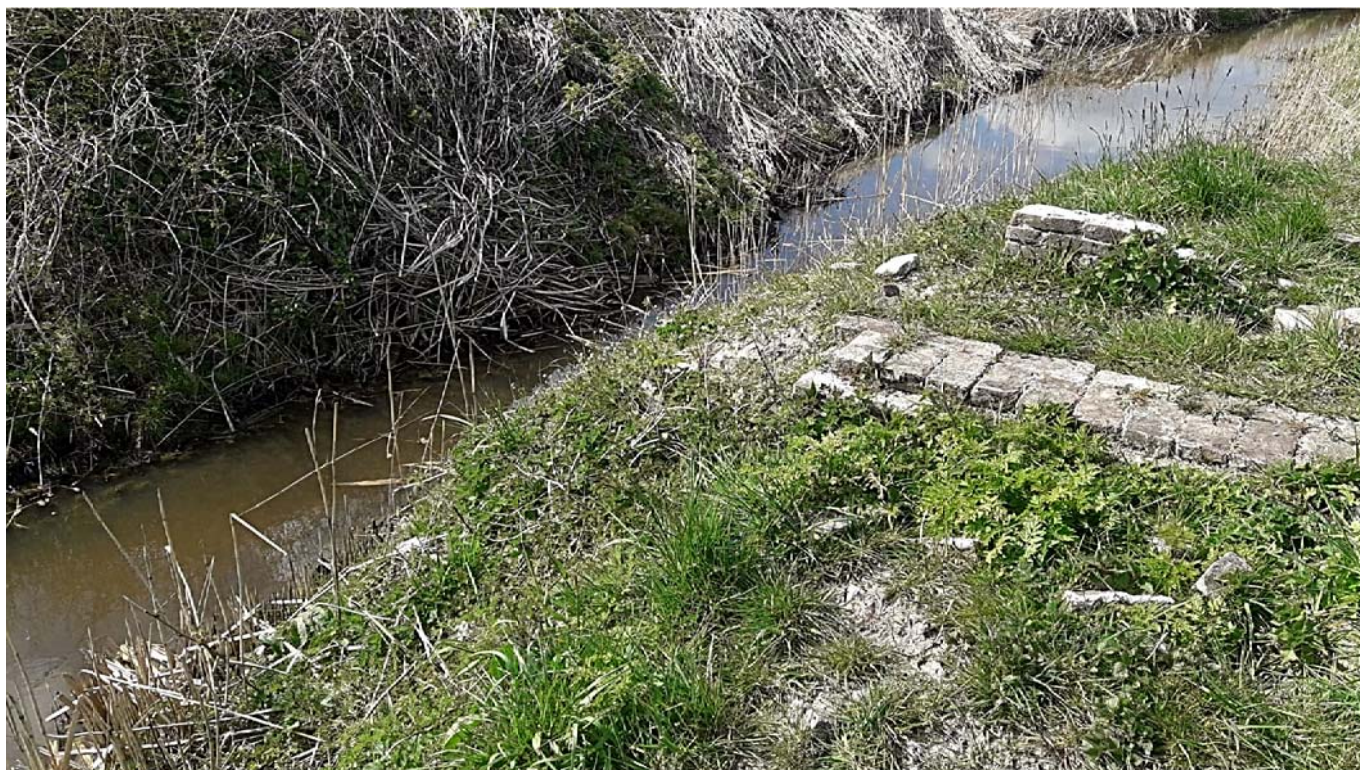
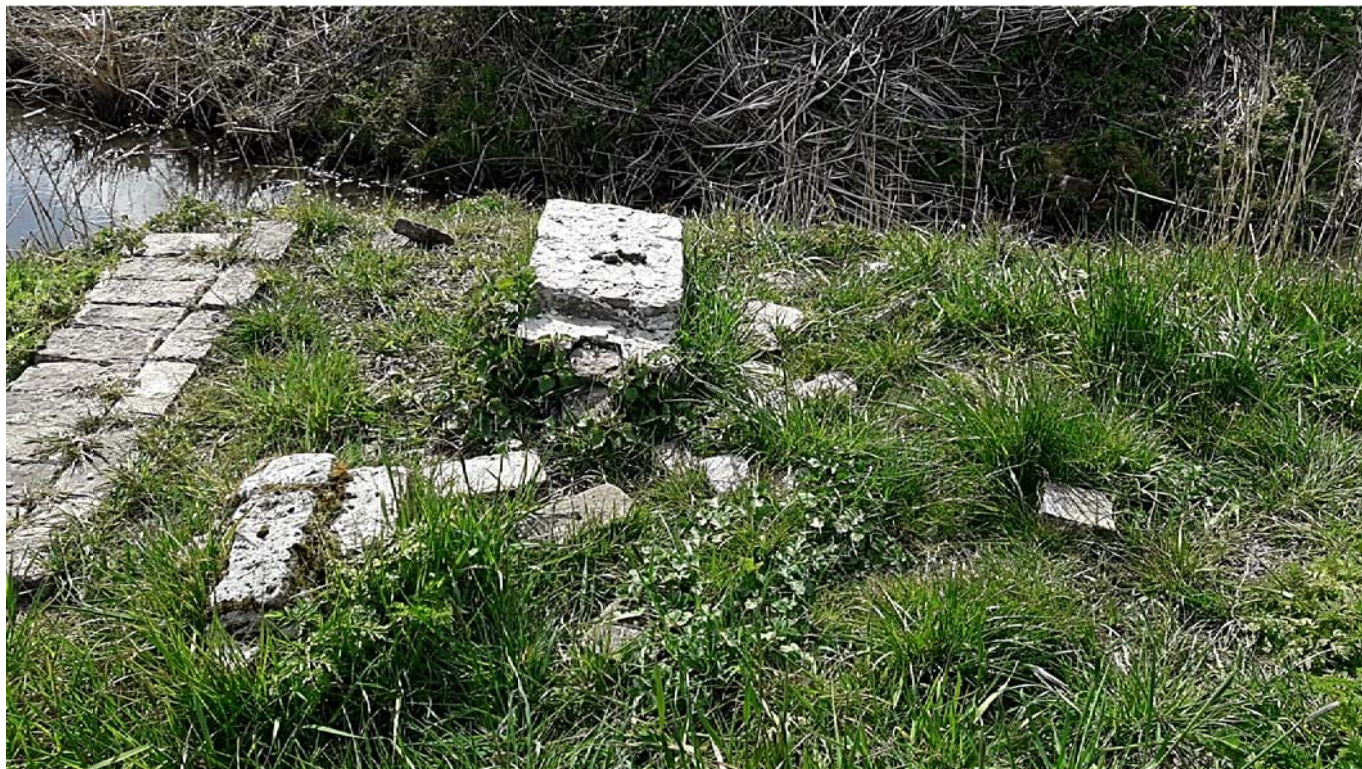
| Dam | Bijmenging | Asbestverdacht | Dam | Bijmenging | Asbestverdacht |
|---|---|---|---|---|---|
| D14 | puin + tot +++ | Ja | D36 | Metselpuin +++ | Ja |
