**RAPPORT**  
**Vooronderzoek**  
**Bommelweg (ong.) te Herwijnen**

Aeres Milieu projectnummer AM17521

| Adres onderzoekslocatie | : Bommelweg (ong.) te Herwijnen |

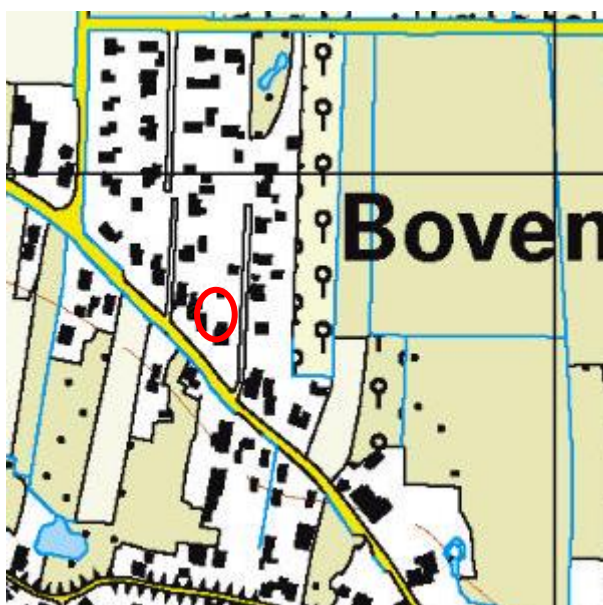
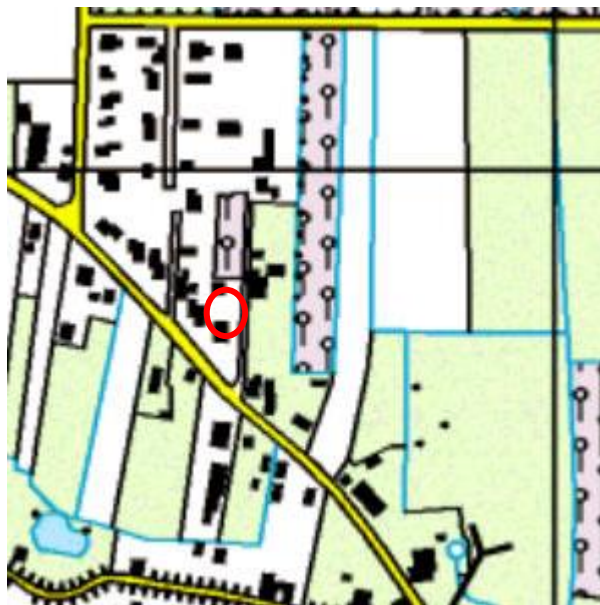
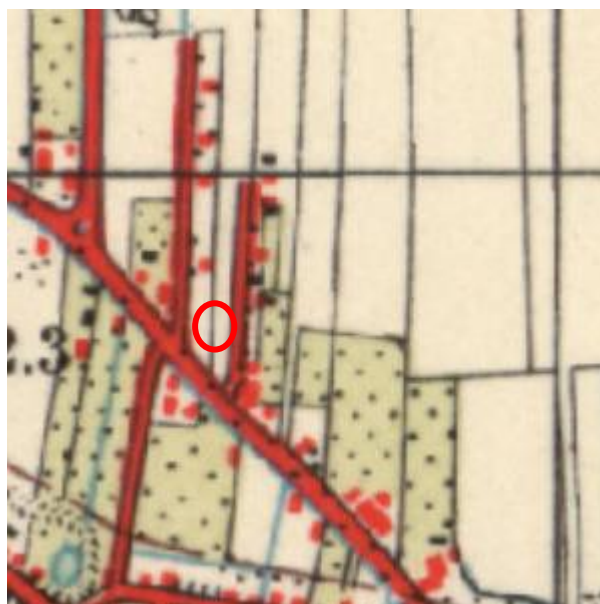
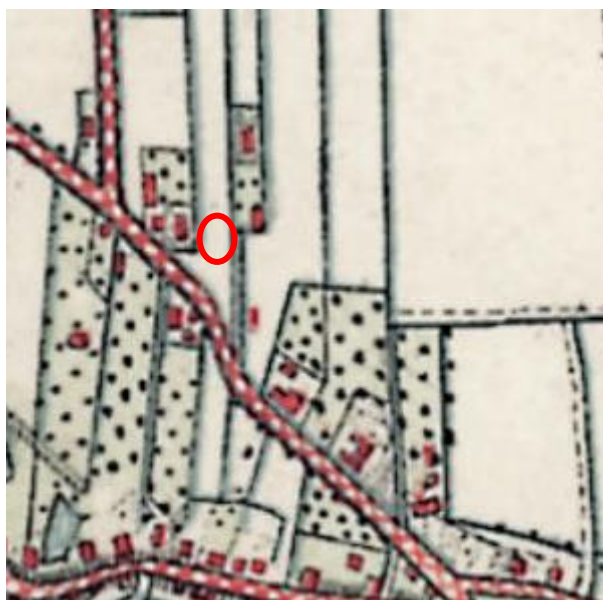
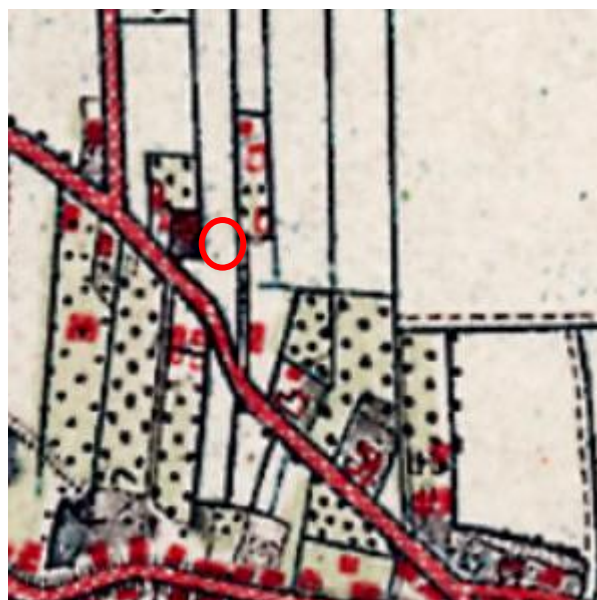
Afbeelding 2: geraadpleegde historische kaarten (Bron kaarten: topotijdreis.nl)

In het kader van het vooronderzoek is historisch kaartmateriaal [[www.topotijdreis.nl](http://www.topotijdreis.nl)] bestudeerd, hieruit is af te leiden dat de onderzoekslocatie vanaf 1900 niet bebouwd is geweest.

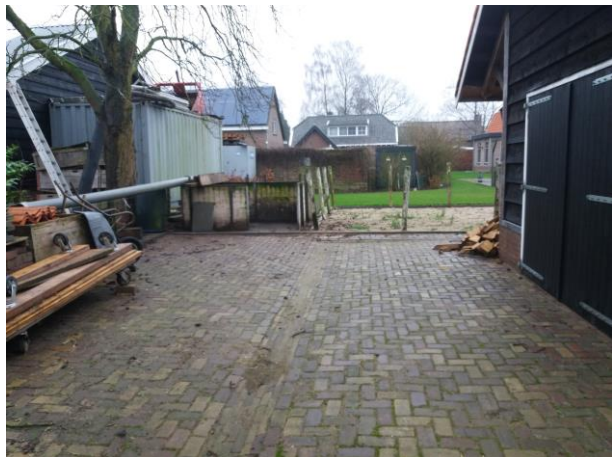
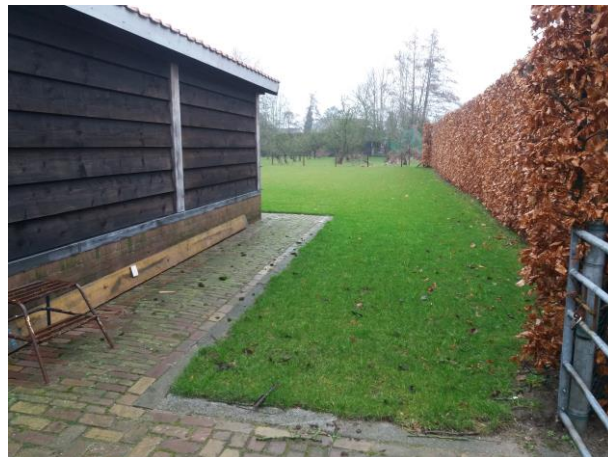
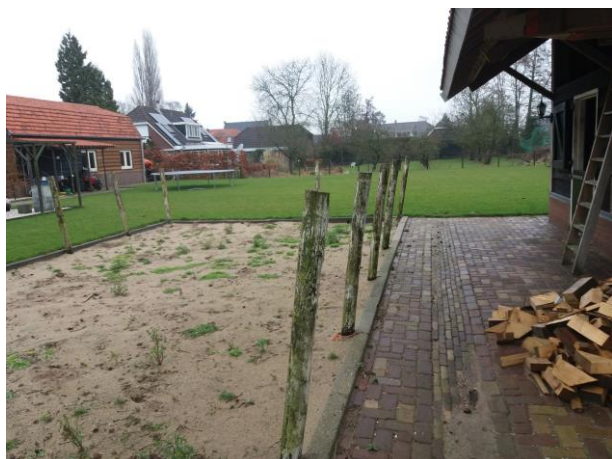
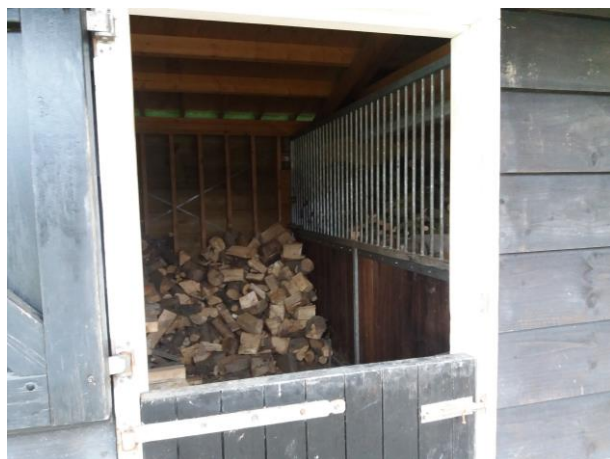
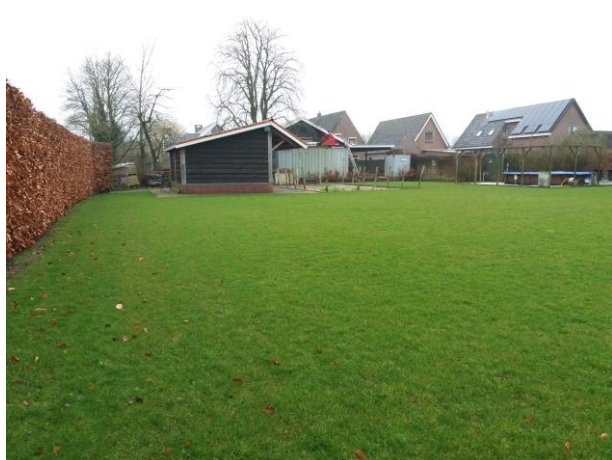
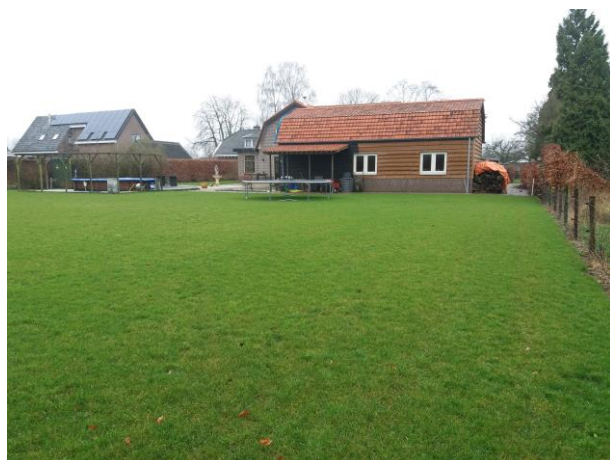
Foto's onderzoekslocatie

Op het perceel is een schuur aanwezig, deze zal behouden blijven. Bij de schuur is een klinkerverharding aanwezig. De rest van het perceel bestaat uit grasland / gazon.

Tijdens de veldinspectie is op het maaiveld geen asbestverdacht materiaal aangetroffen.

Er zijn geen waarnemingen gedaan welke wijzen op de aanwezigheid van bodemverontreinigingen of bronnen van verontreinigingen. Een fotoreportage van de onderzoekslocatie is opgenomen in bijlage 2.
