# **BODAC**

## **Vooronderzoek Conventionele Explosieven** **De Plantage te Geldermalsen**

| <b>Documentnaam:</b> | Vooronderzoek Conventionele Explosieven |
| <b>Documentnummer:</b> | 170309_H7007_VOB/1 |

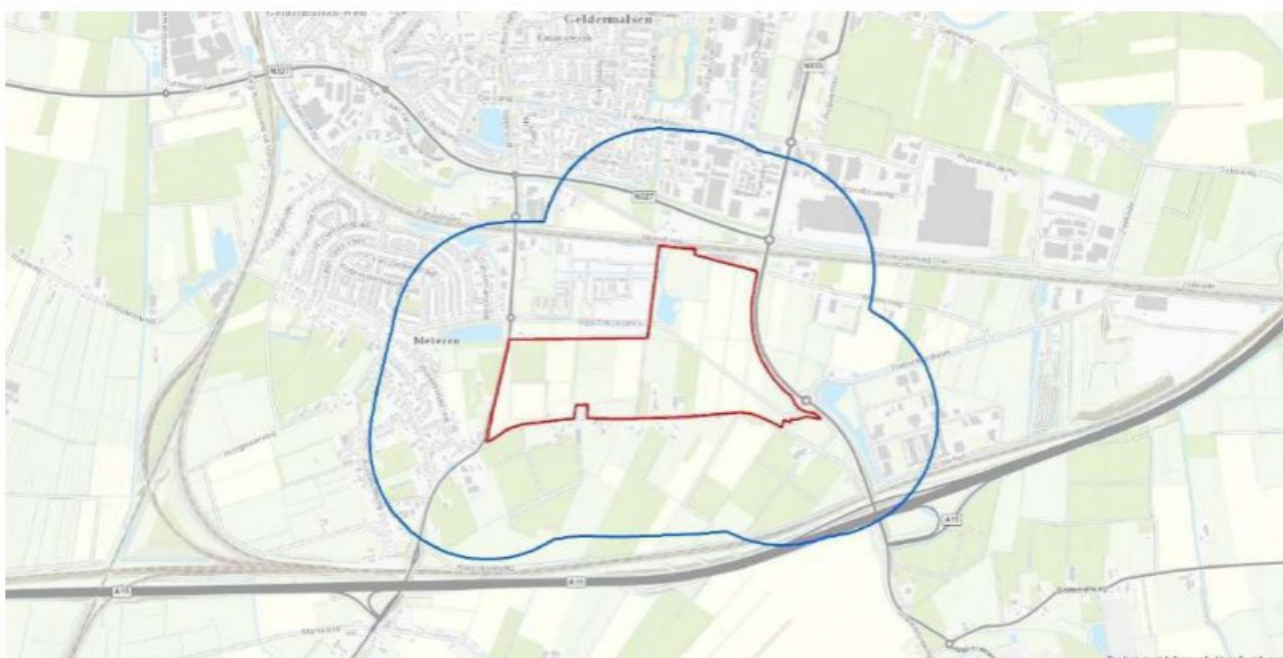
Afbeelding: Plattegrond waarop het projectgebied in rood is weergegeven. Het onderzoeksgebied is aangegeven met een blauwe lijn.

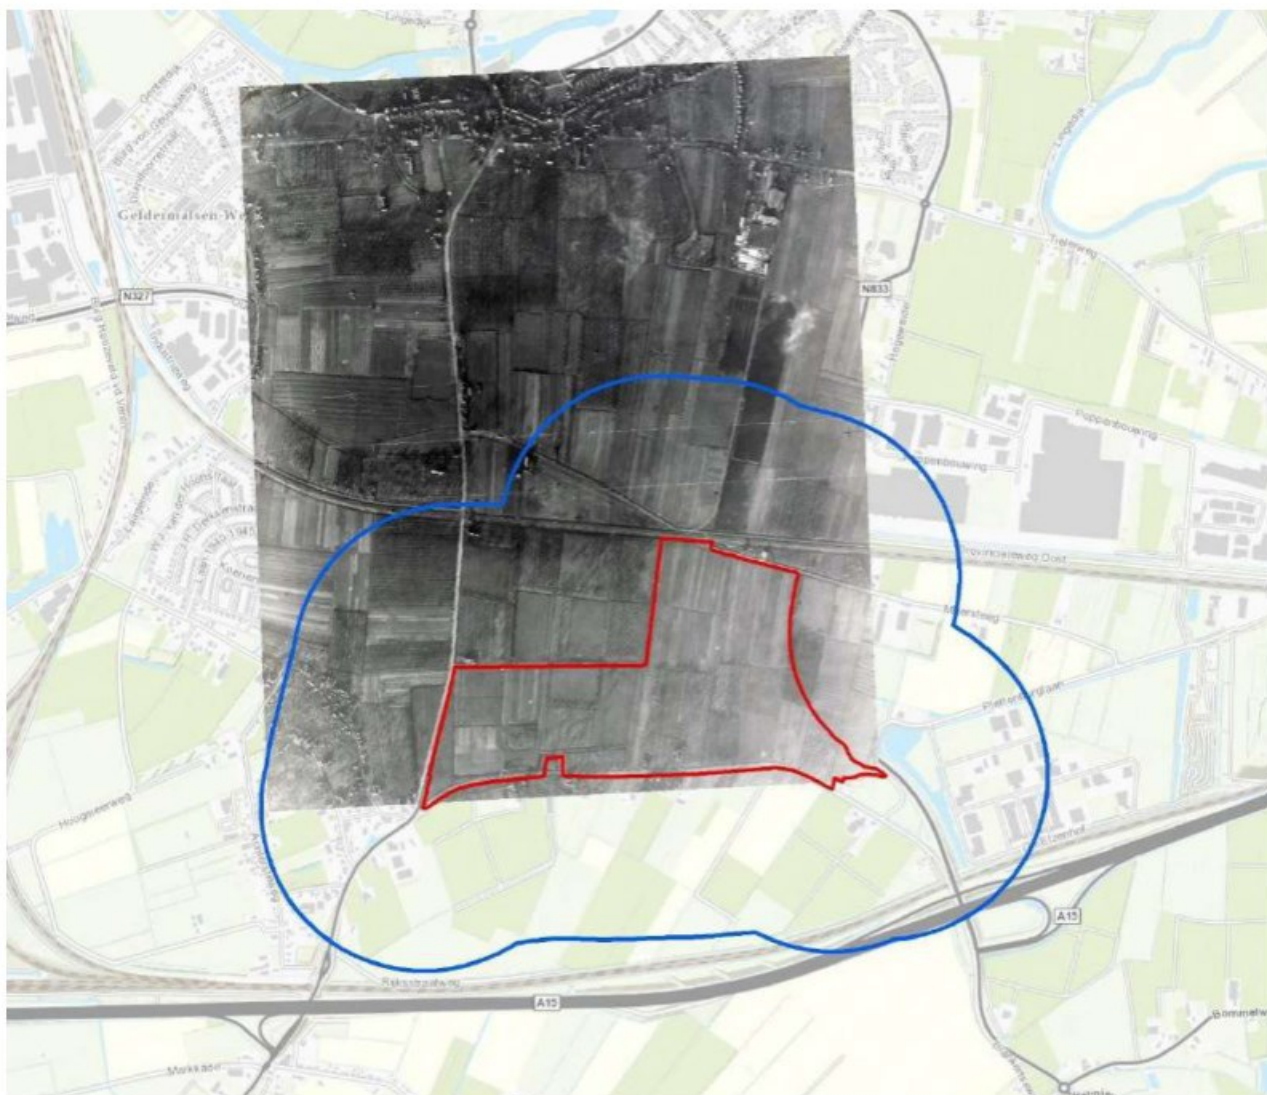
Afbeelding: de luchtfoto van 29 november 1944 (130\_11\_4165) dekt vrijwel het gehele projectgebied af.

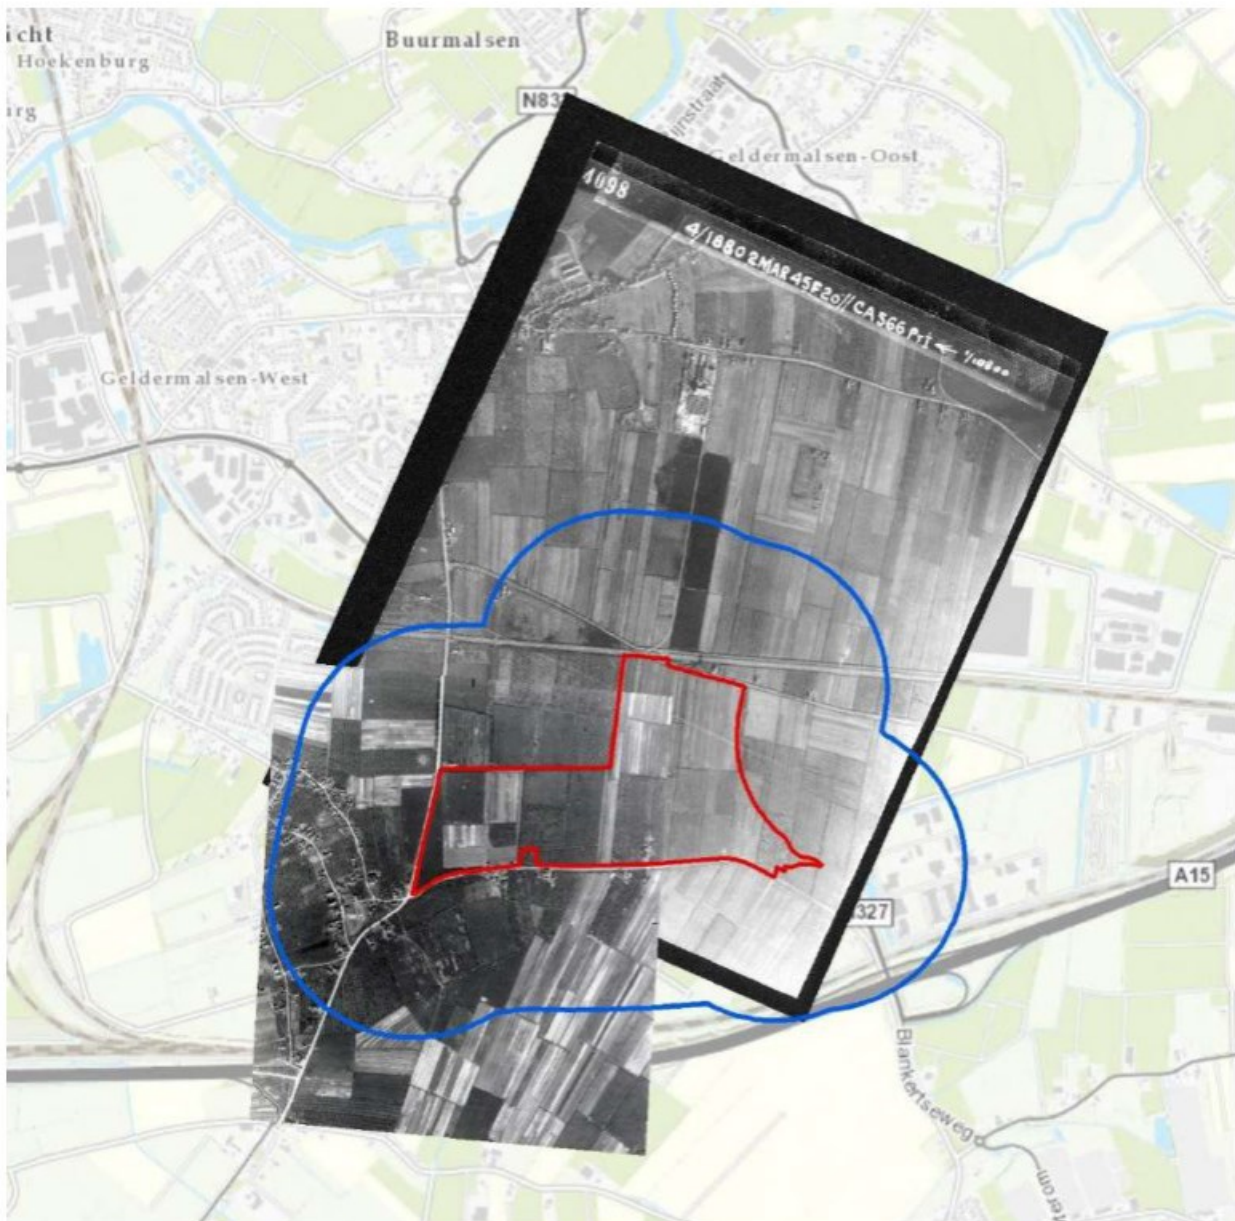
Afbeelding: de luchtfoto's van maart 1945. De kleinere luchtfoto is van 24 maart (054\_09\_3288), de grotere luchtfoto is van 2 maart 1945 (198\_02\_4098). Deze luchtfoto's samen dekken het onderzoeksgebied grotendeels af.

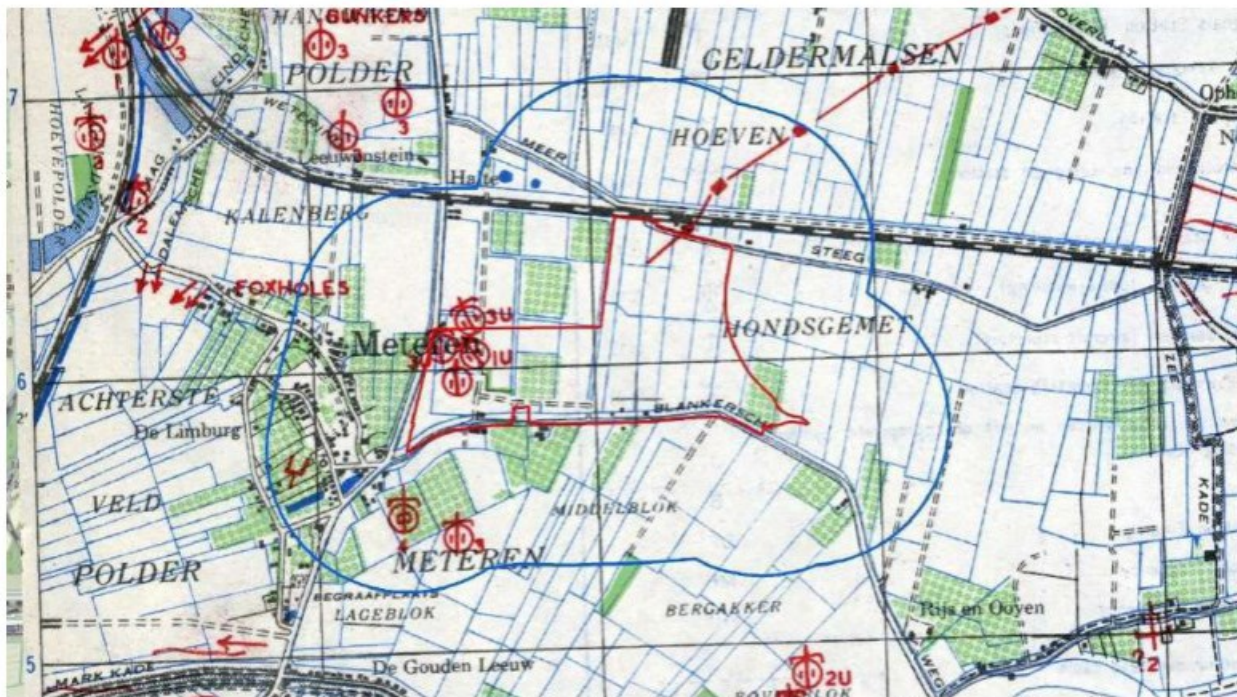
Afbeelding: het project- en onderzoeksgebied op de Defence Overprint uit 1945. De rode symbolen geven Duitse stellingen aan.

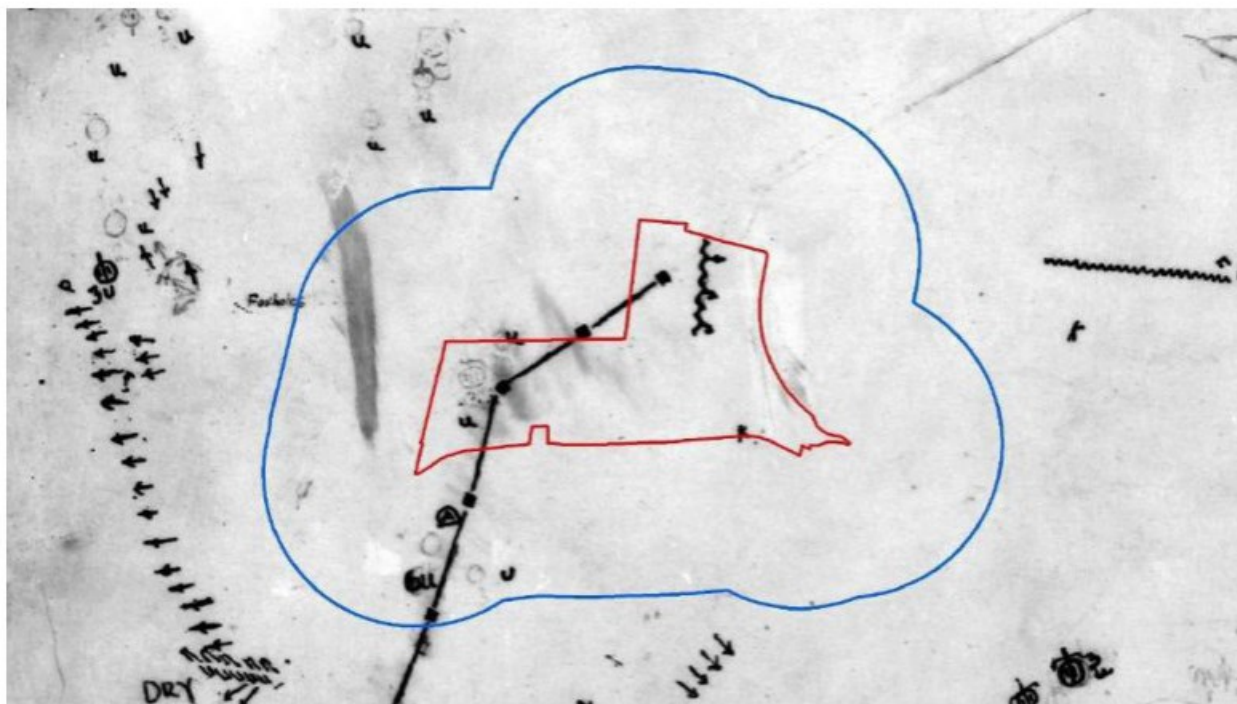
Afbeelding: het project- en onderzoeksgebied op de Defence Overlay uit 1945. Op deze Overlay, die van latere datum is dan de Defence overprint, staan andere Duitse stellingen aangegeven dan op de Defence Overprint.

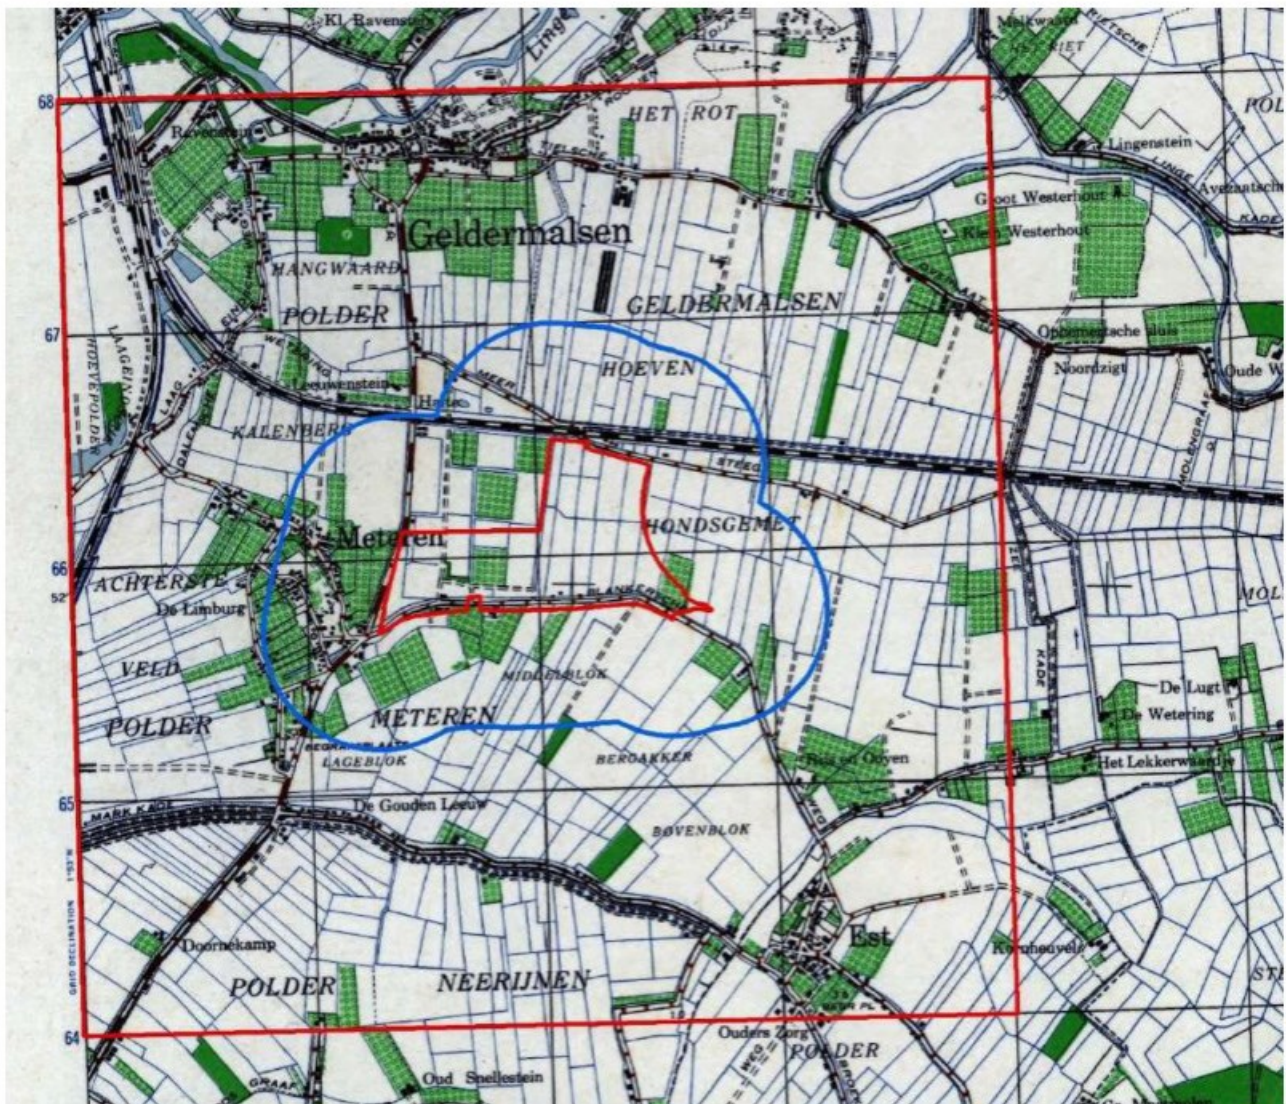
Afbeelding: het project- en onderzoeksgebied op de gewone stafkaart uit 1945. Het rode vierkant geeft de kaartvierkanten weer waarbinnen is gezocht naar bombardementsgegevens.

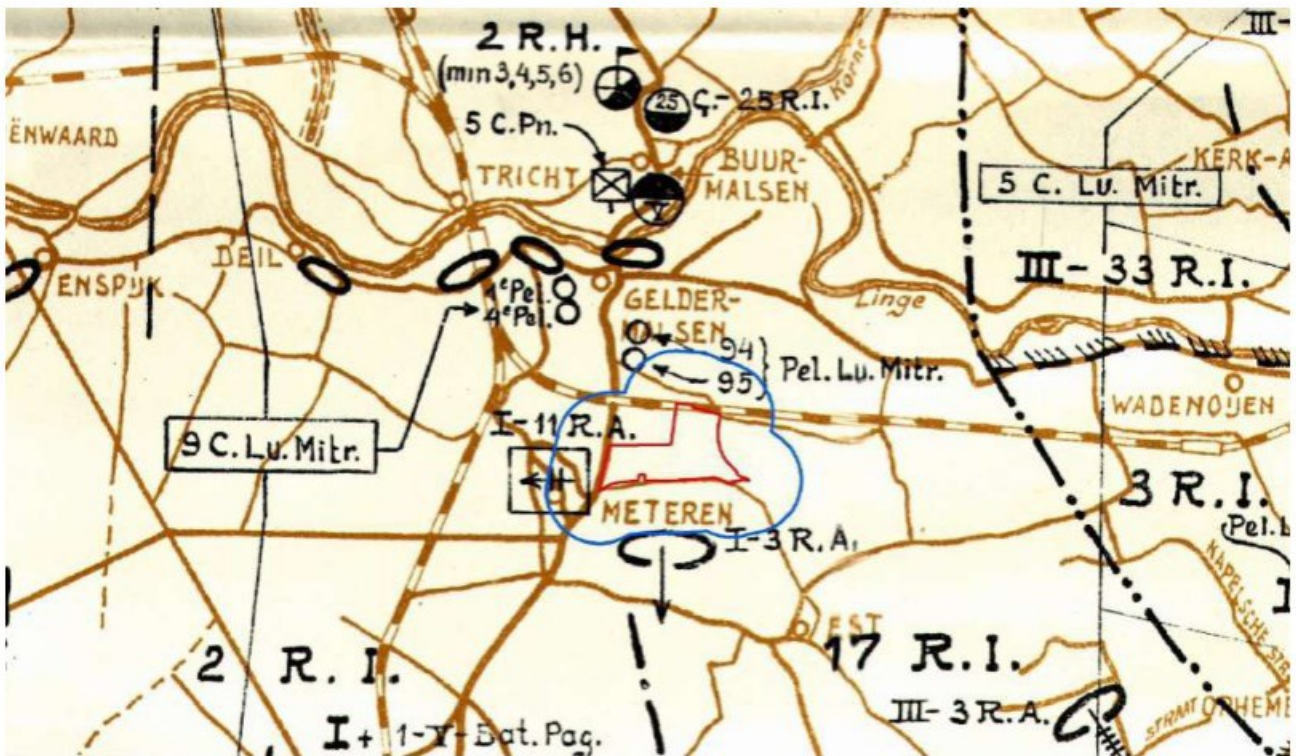
Afbeelding: de situatie rond Geldermalsen in de vroege ochtend van 11 mei 1940. Het project- en onderzoeksgebied zijn op de kaart geprojecteerd. Bron: V.E. Nierstrasz, *De operatiën van het veldleger en het oostfront van de Vesting Holland* (Den Haag 1955), kaartenbijlage, kaartnummer B3.

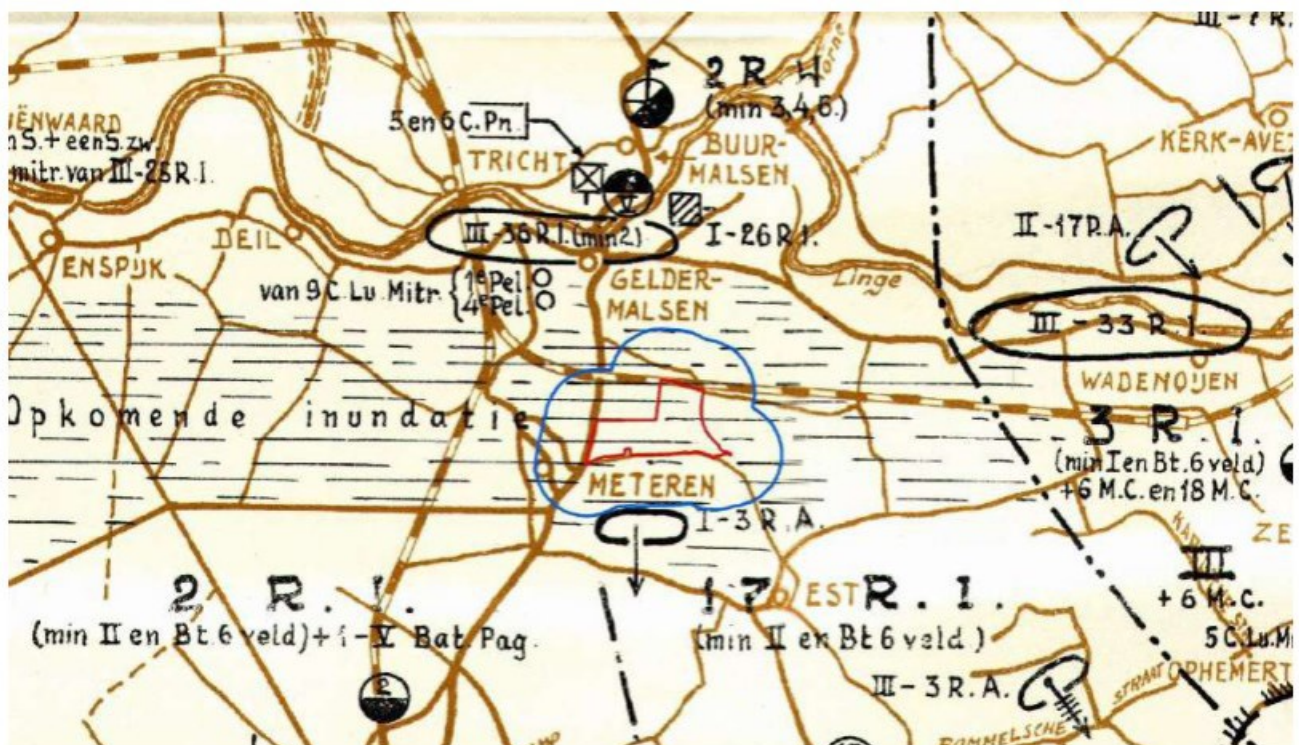
Afbeelding: de situatie rond Geldermalsen in de middag van 12 mei 1940. Het project- en onderzoeksgebied zijn op de kaart geprojecteerd. Het gestreepte gebied geeft de opkomende inundatie aan. Bron: V.E. Nierstrasz, *De operatiën van het veldleger en het oostfront van de Vesting Holland* (Den Haag 1955), kaartenbijlage, kaartnummer C23.

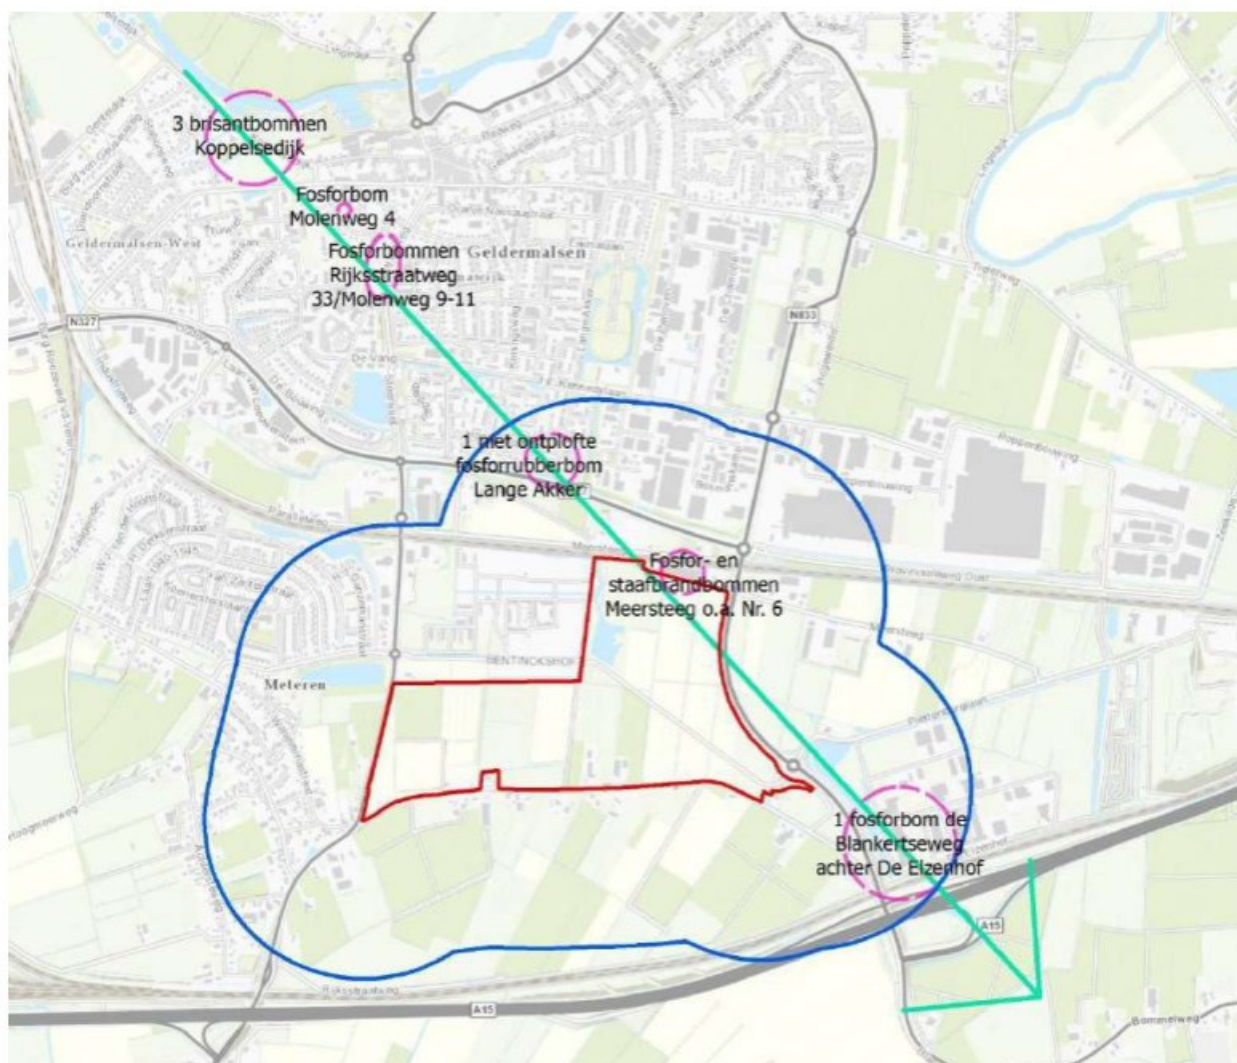
Afbeelding: het bombardement van 26 mei 1943. De groene pijl geeft de vliegrichting van het vliegtuig aan. De roze cirkels met tekst geven aan waar bommen werden aangetroffen en wat voor bommen dit waren.

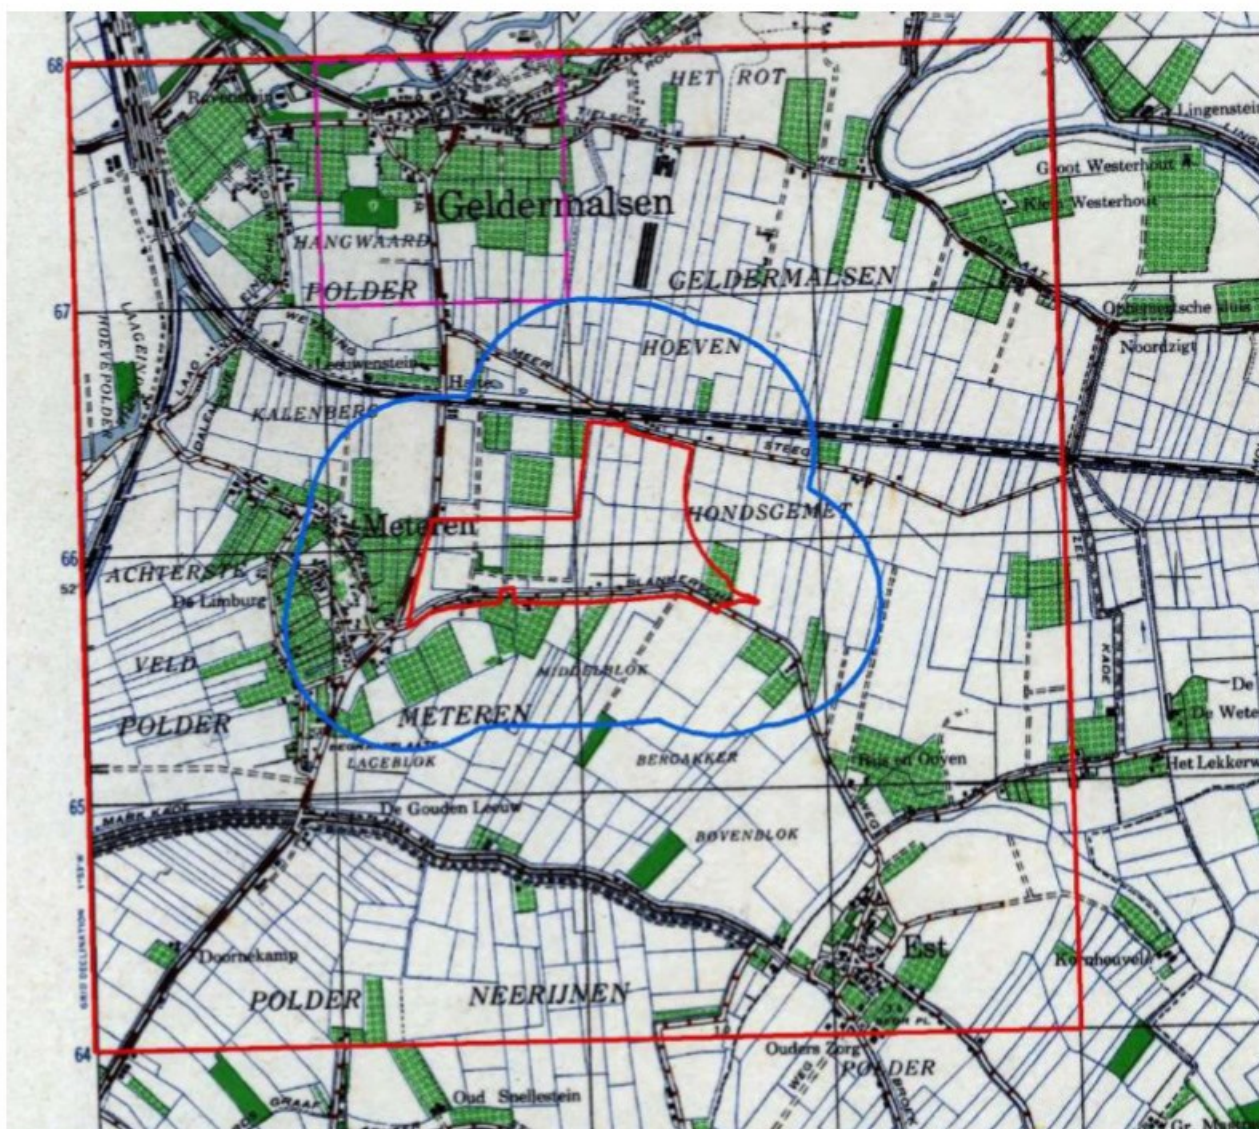
Afbeelding: Een uitsnede van de stafkaart uit 1945. Het rode kader geeft de kaartvierkanten aan waarbinnen is gezocht naar bombardementsgegevens. Het kaartvierkant E.3167 is met roze aangegeven. Dit kaartvierkant wordt in de Operations Record Books van 2nd Tactical Air Force meerdere keren genoemd als locatie voor een aanval op een trein. Door dit kaartvierkant loopt echter geen spoor. Het spoor loopt wel door de enkele naastgelegen kaartvierkanten. Met behulp van de Operations Record Books van de verschillende Squadrons hebben wij geprobeerd na te gaan waar de aanval werkelijk heeft plaatsgevonden. In deze bronnen is echter geen aanvullende informatie aangetroffen.

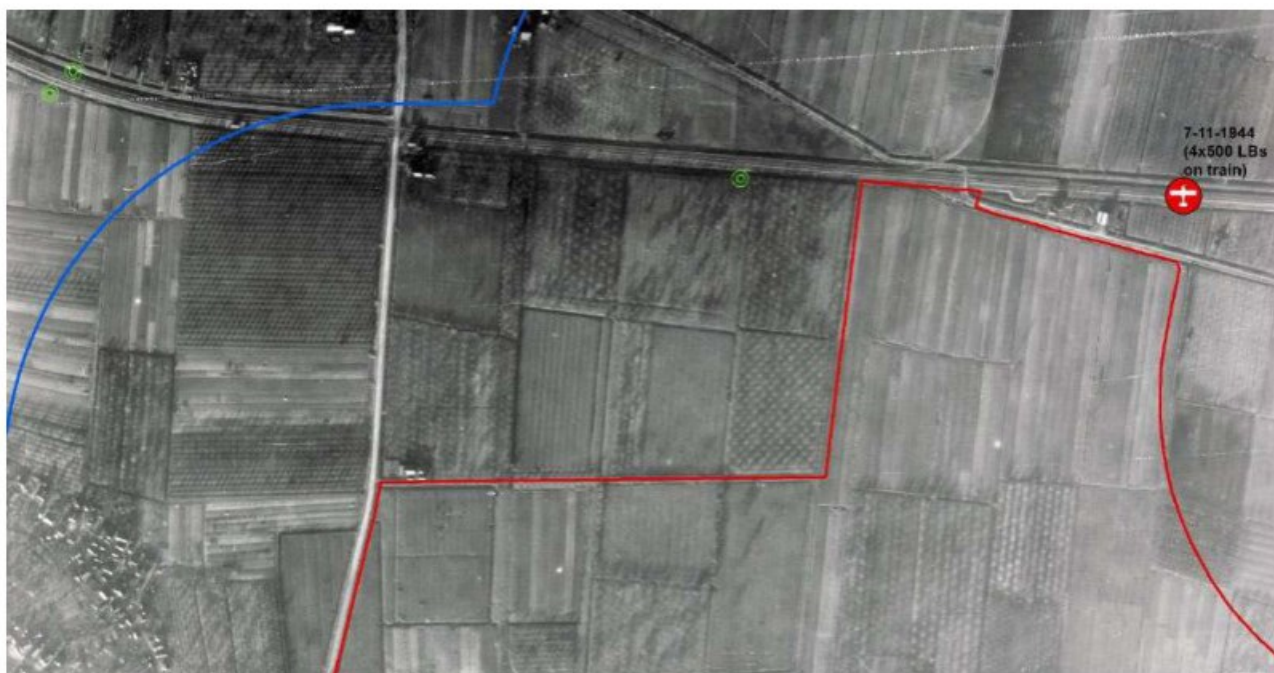
Afbeelding: het symbool van het witte vliegtuigje op een rood veld geeft het coördinaat weer waar volgens het ORB van 2 TAF de aanval op de trein heeft plaatsgevonden. Met groene cirkels zijn de drie zichtbare kraters weergegeven. Waarschijnlijk is ook de vierde bom ergens op dit traject neergekomen. De afstand tussen de dichtstbijzijnde krater en het projectgebied is ongeveer 150 meter.

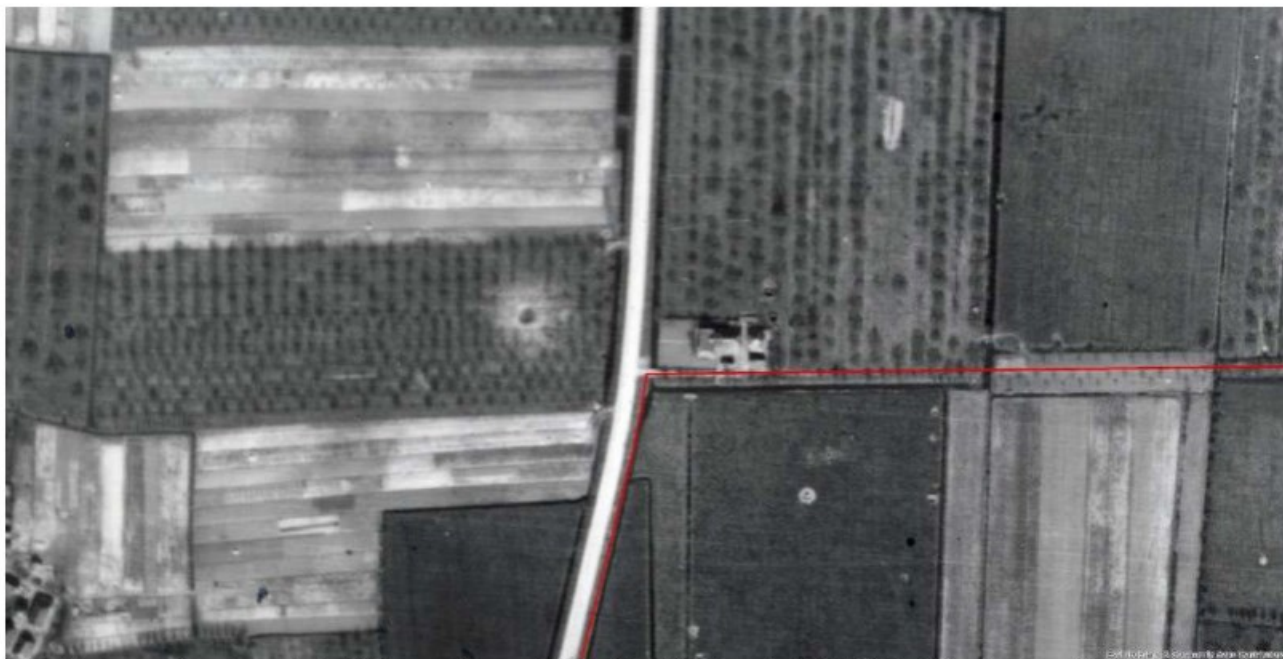
Afbeelding: een uitsnede van de luchtfoto van 24 maart 1945. Vlak bij de boerderij (de huidige Rijksstraatweg 74) is een grote krater zichtbaar. Mogelijk is deze krater veroorzaakt door een V1.

Op de luchtfoto's van maart 1945 is in een weiland een krater zichtbaar die op de luchtfoto van november 1944 nog niet bestond. Deze krater is zeer waarschijnlijk niet afkomstig van een aanval waarbij het spoor het doel was, vanwege de grote afstand tot de spoorlijn (meer dan 400 meter). De krater is daarnaast van dusdanige grootte dat die door een V1 veroorzaakt kan zijn. We hebben deze krater daarom aangemerkt als zijnde een krater van een V1. Ook T&A vermoed dat de krater door een V1 is veroorzaakt.<sup>38</sup>

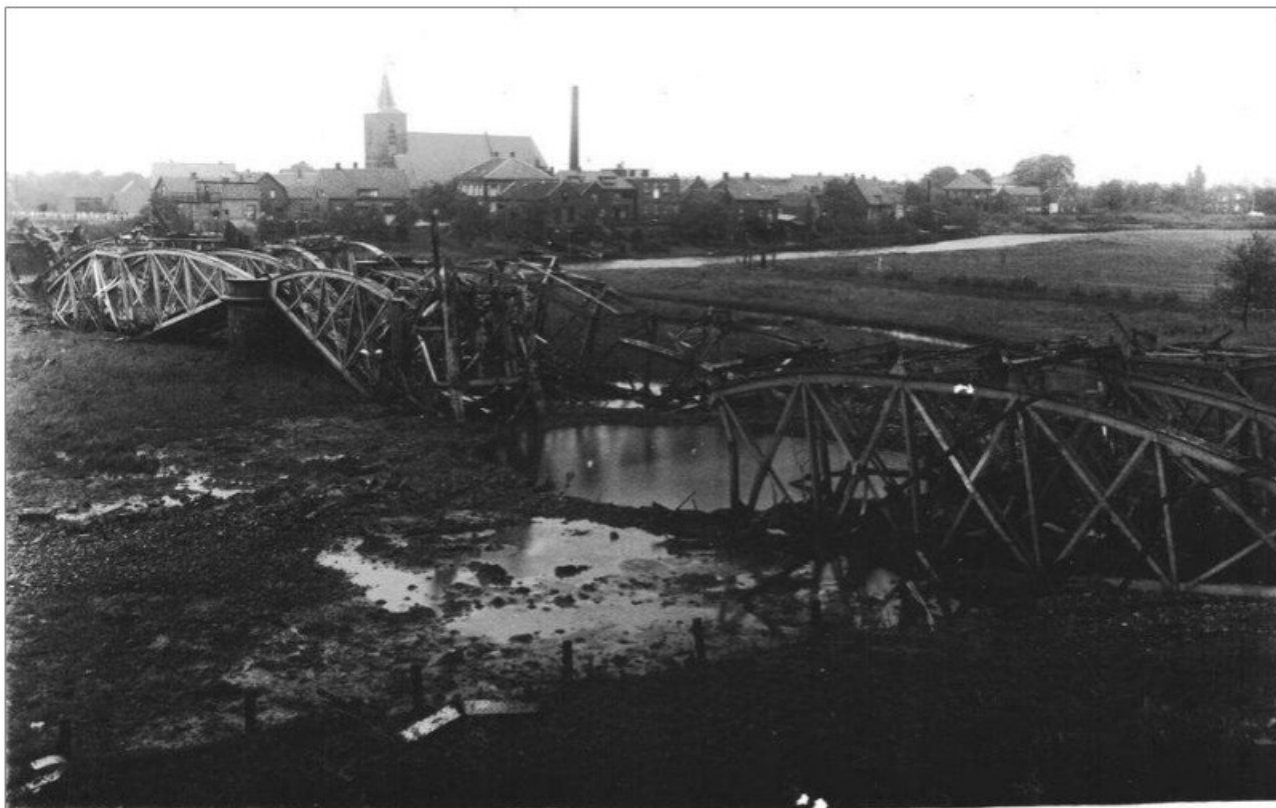
Afbeelding: de door de Duitsers op 17 april 1945 opgeblazen spoorbrug te Geldermalsen.

De Duitsers bliezen de spoorbrug bij Geldermalsen op, evenals het spoorviaduct aan de Tunnelweg. Ook de Julianabrug werd opgeblazen, zodat er vanuit de omgeving geen enkele verkeer meer mogelijk was naar het noorden van het land.<sup>45</sup> Alle bruggen lagen buiten het onderzoeksgebied.

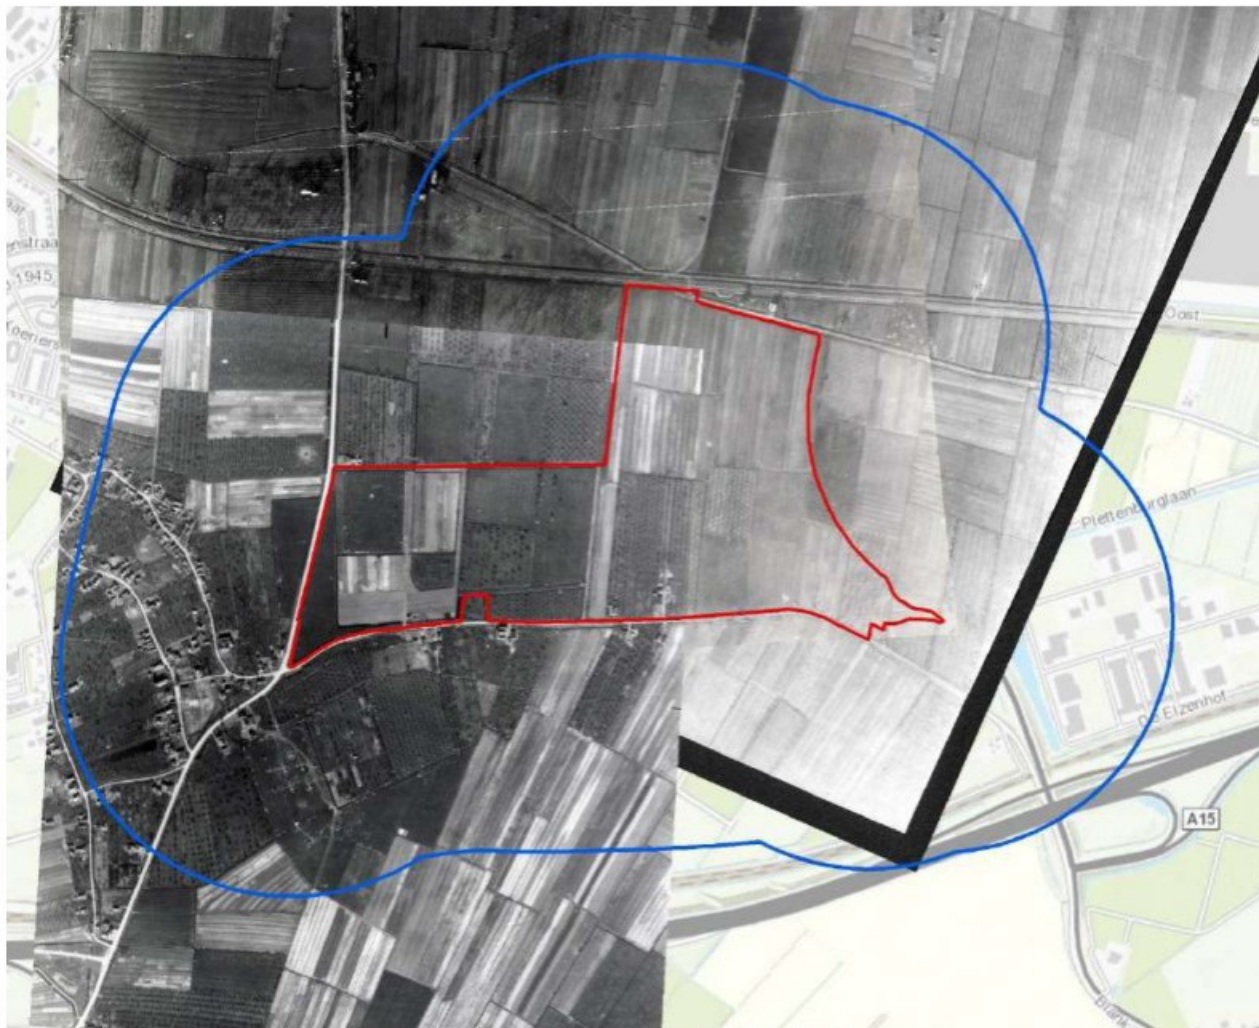
Afbeelding: het project- en onderzoeksgebied met daarop alle drie de gebruikte luchtfoto's.

Aan de westzijde van het projectgebied zijn enkele geschutopstellingen zichtbaar (kanonsymbool). Verspreid over het projectgebied zijn wapenopstellingen zichtbaar (mitrailleursymbool). Door de noordoostelijke hoek van het projectgebied loopt een loopgraaf (paarse lijn). Vlak naast het spoor is met een groene cirkel de krater aangegeven die waarschijnlijk afkomstig is van het bombardement van 7 november 1944 waarbij vier 500lbs bommen werden afgeworpen. Ten westen van het projectgebied is de krater van de (mogelijke) V1 met een roze cirkel aangegeven.

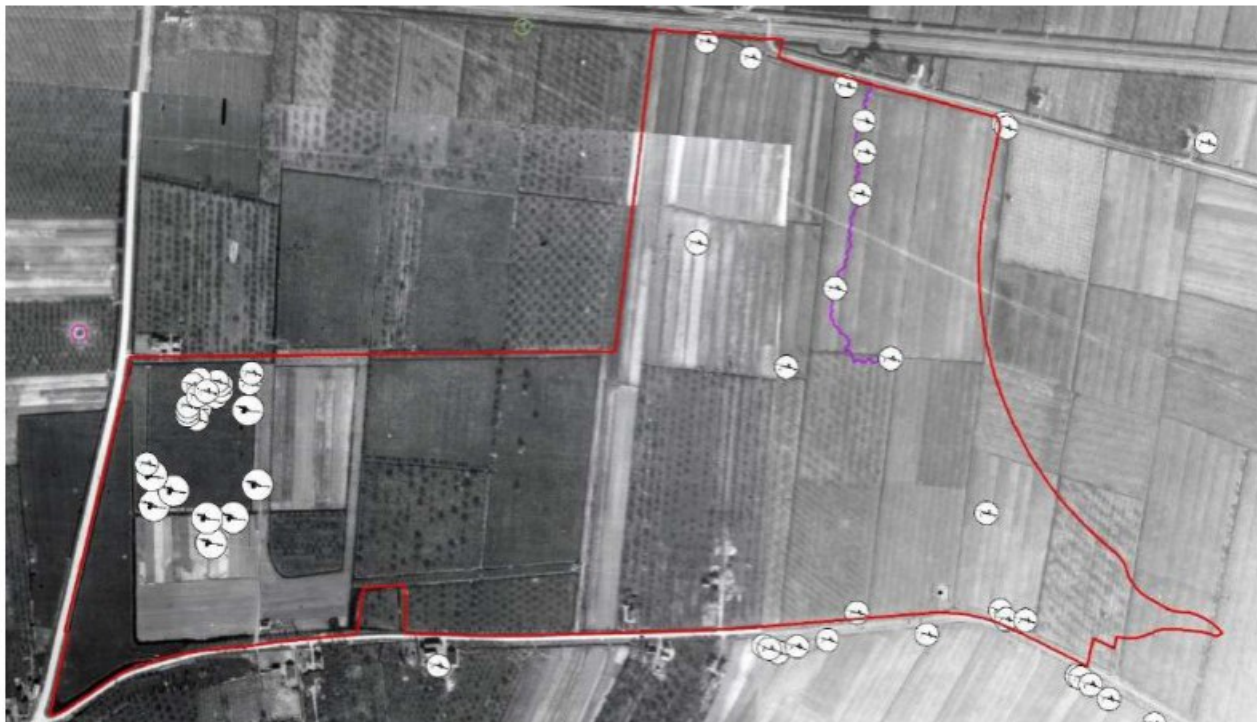
Afbeelding: het projectgebied op de luchtfoto's, maar daarop in symbolen weergegeven de zichtbare stellingen en loopgraaf.

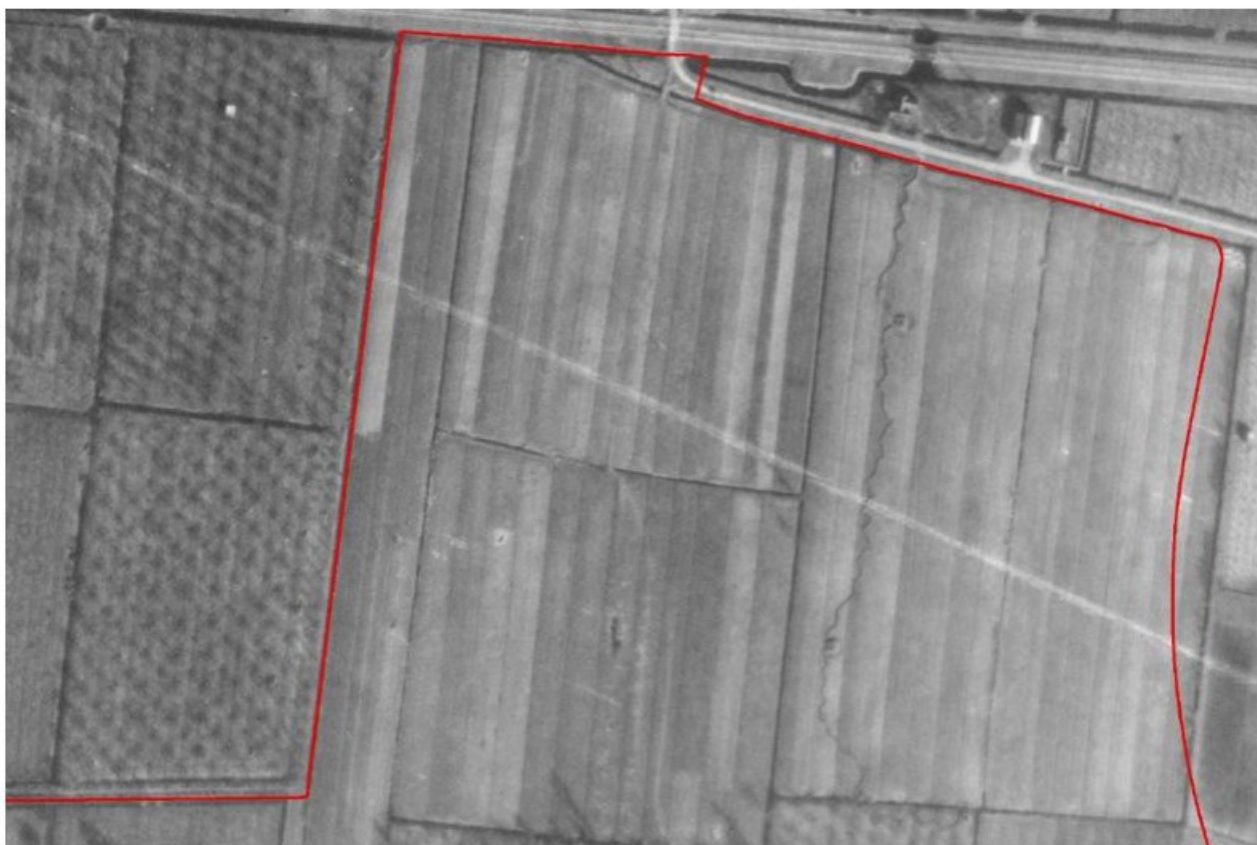
Afbeelding: een uitsnede van de luchtfoto van 2 maart 1945. De loopgraaf met enkele wapenopstelling is zichtbaar. Linksboven op de afbeelding is de krater langs het spoor zichtbaar.

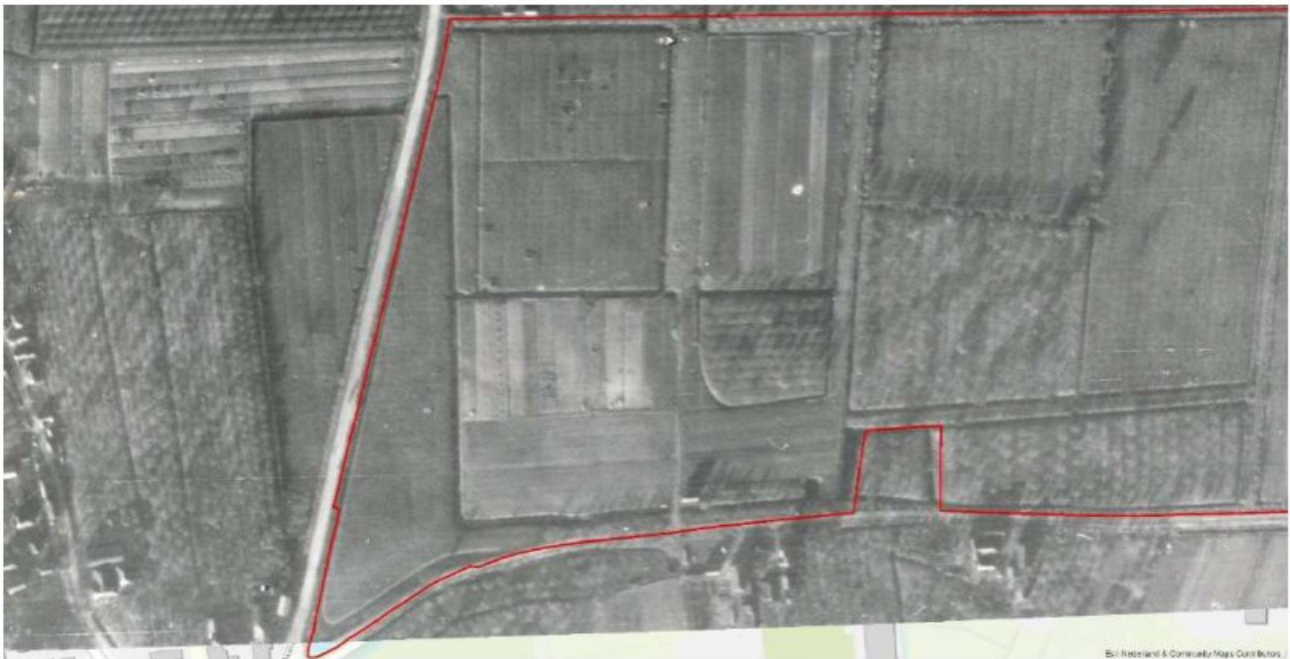
Afbeelding: een uitsnede van de luchtfoto van 29 november 1944, ingezoomd op de geschut- en wapenopstellingen in het westelijk deel van het projectgebied.

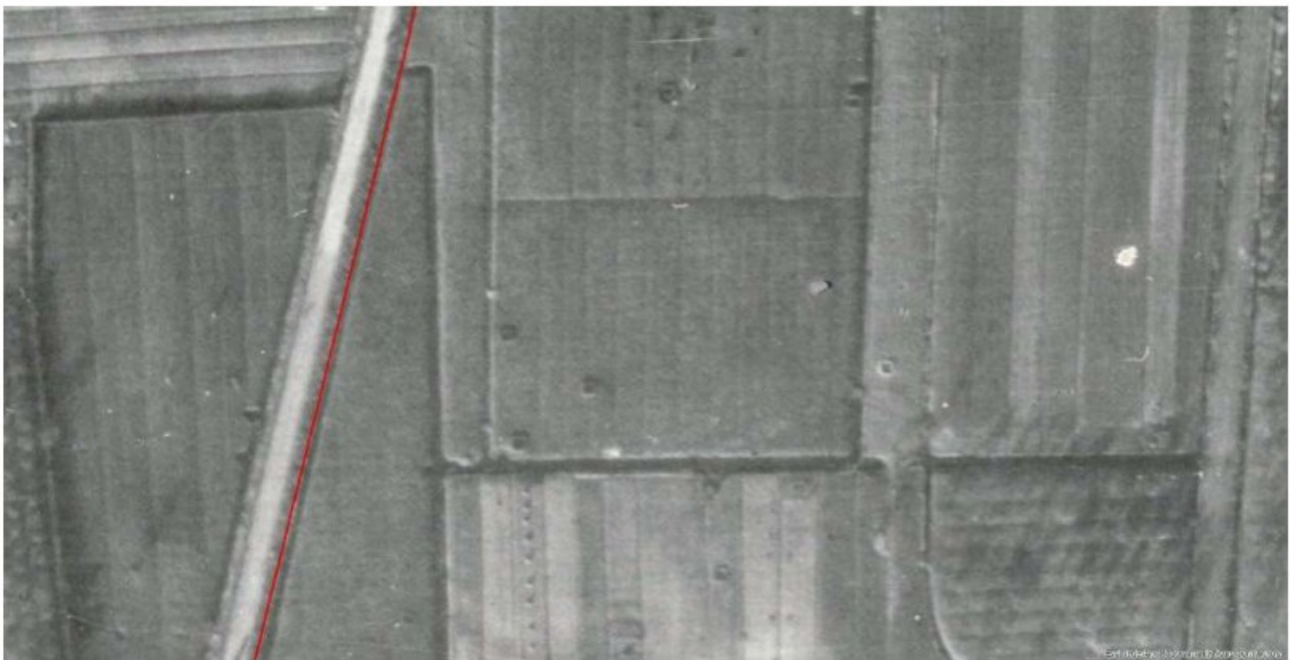
Afbeelding: nog iets verder ingezoomd op de luchtfoto van 29 november 1944.

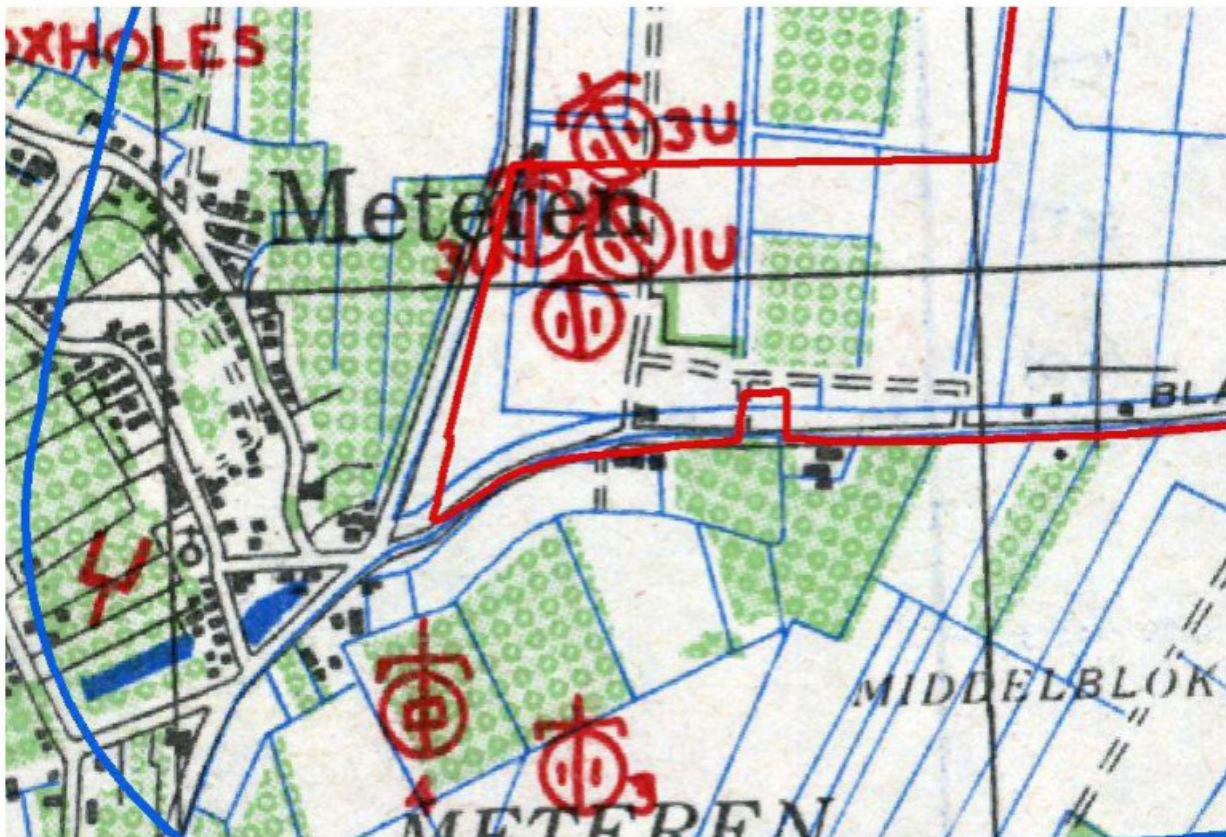
Afbeelding: een uitsnede van de Defence Overprint, ingezoomd op de geschutopstellingen die zichtbaar zijn.

Op de Defence Overprint zijn verschillende geschutopstellingen ingetekend. Uit de legenda blijkt dat het gaat om luchtafweergeschut kleiner dan 50mm en groter dan 75mm in een open positie. Binnen het projectgebied stond alleen geschut kleiner dan 50mm. De cijfers bij de symbolen geven de aantallen van dit geschut aan. De letter "u" achter dit cijfer betekent dat de opstelling "unoccupied" was; er stond dus op het moment dat de kaart gemaakt werd geen geschut in.

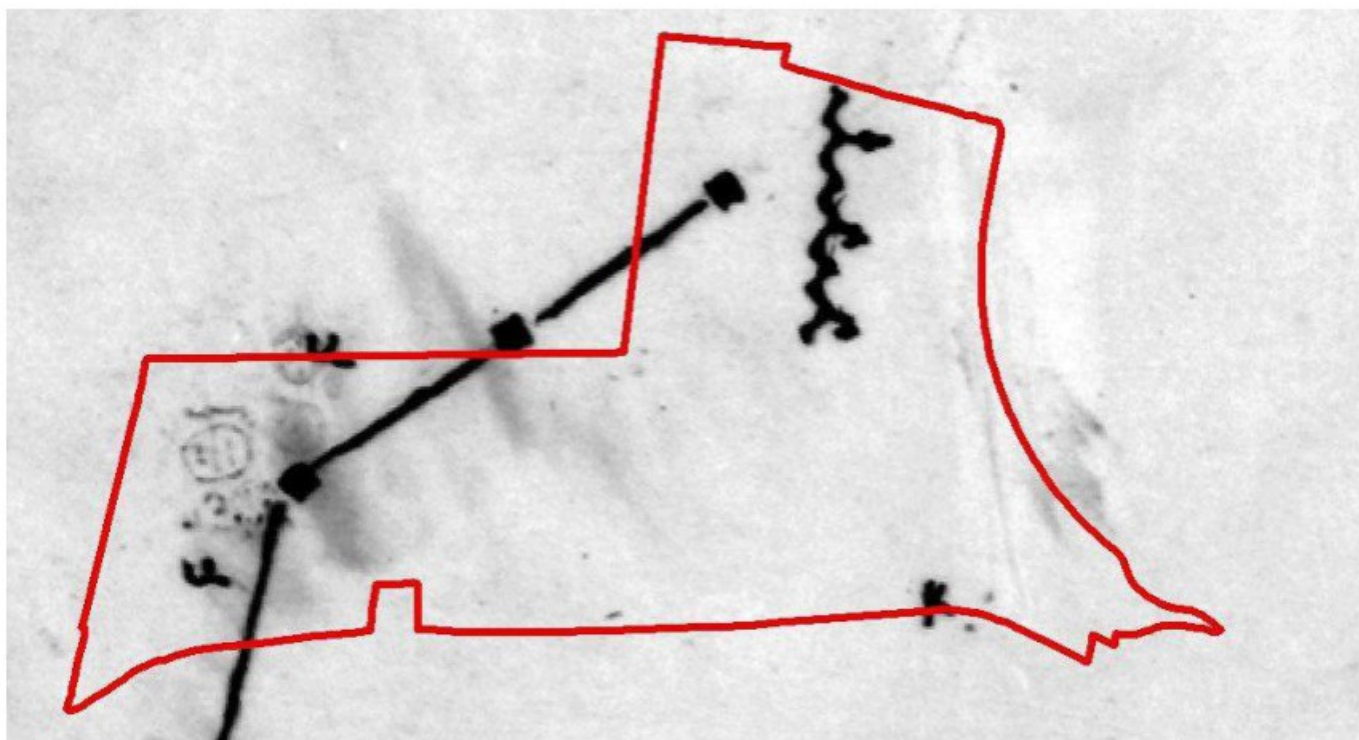
Afbeelding: een uitsnede van de Defence Overlay, ingezoomd op het projectgebied.

De Defence Overlay is op een latere datum gemaakt dan de Defence Overprint. Hierop staan stellingen aangegeven die nog niet op de Overprint stonden. Binnen het projectgebied is het symbool voor een loopgraaf zichtbaar, met daarbij opstellingen van lichte mitrailleurs. De loopgraaf is ook op de luchtfoto zichtbaar. De zwarte lijn met blokjes is het symbool voor een bovengrondse stroomkabel. Op de Defence Overprint is deze kabel ook deels aangegeven.
