# **BODAC**

## **Vooronderzoek Conventionele Explosieven** **De Plantage te Geldermalsen**

| <b>Documentnaam:</b> | Vooronderzoek Conventionele Explosieven |
| <b>Documentnummer:</b> | 170309_H7007_VOB/1 |

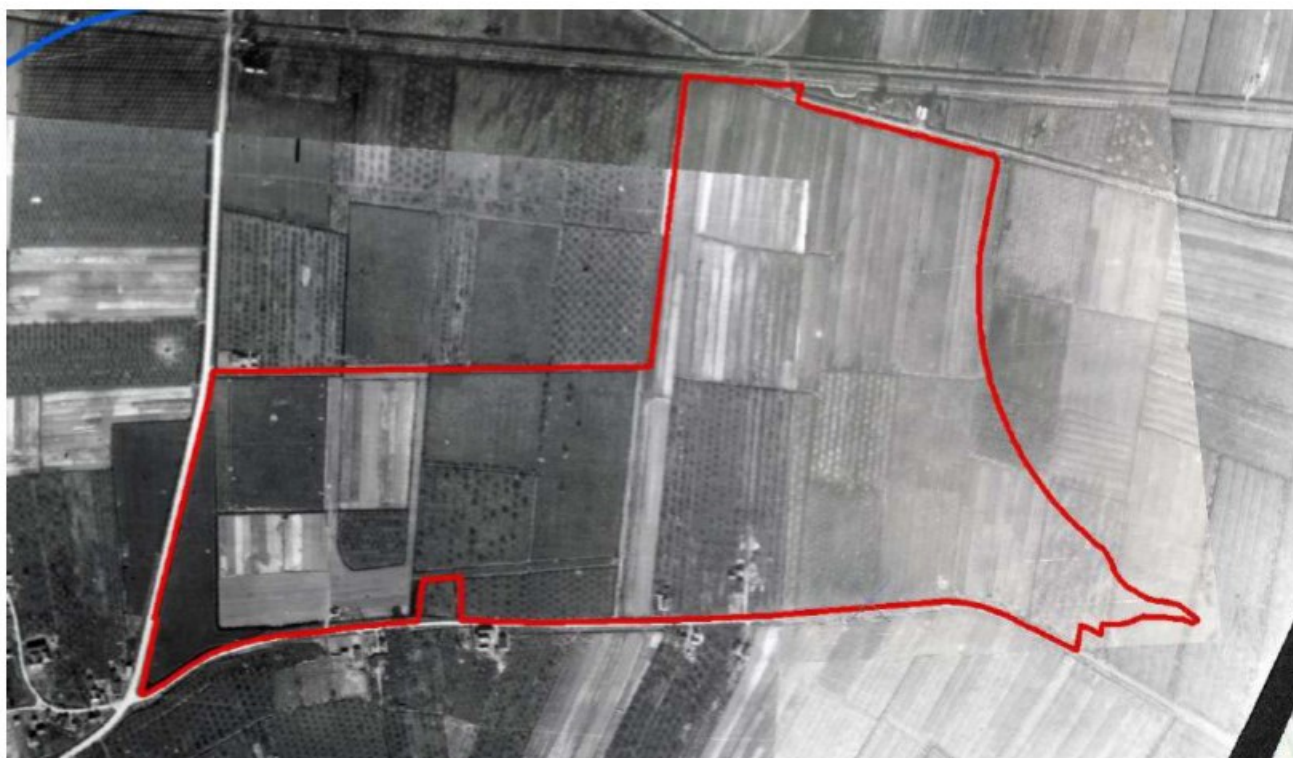
Afbeelding: het projectgebied ten tijde van de Tweede Wereldoorlog.

Uit de vergelijking van de geanalyseerde luchtfoto's met recente satellietbeelden blijkt dat geen ingrijpende naoorlogse ontwikkelingen in het onderzoeksgebied hebben plaatsgevonden waarbij grond is geroerd of verzet. Tijdens de Tweede Wereldoorlog bestond het projectgebied uit weide en akkerland. Dit is nu nog steeds het geval. Aan de Blankertseweg zijn enkele nieuwe panden gebouwd en bestaande boerderijen uitgebreid. In de hoek tussen de straten De Vesting en Bentickshof is een stuk grond afgegraven waardoor een grote vijver is ontstaan. Tot slot is de weg Bentickshof naoorlogs aangelegd. Het is niet bekend tot welke diepte deze grondroerende werkzaamheden hebben plaatsgevonden. Andere ontwikkelingen hebben binnen het projectgebied niet plaatsgevonden.

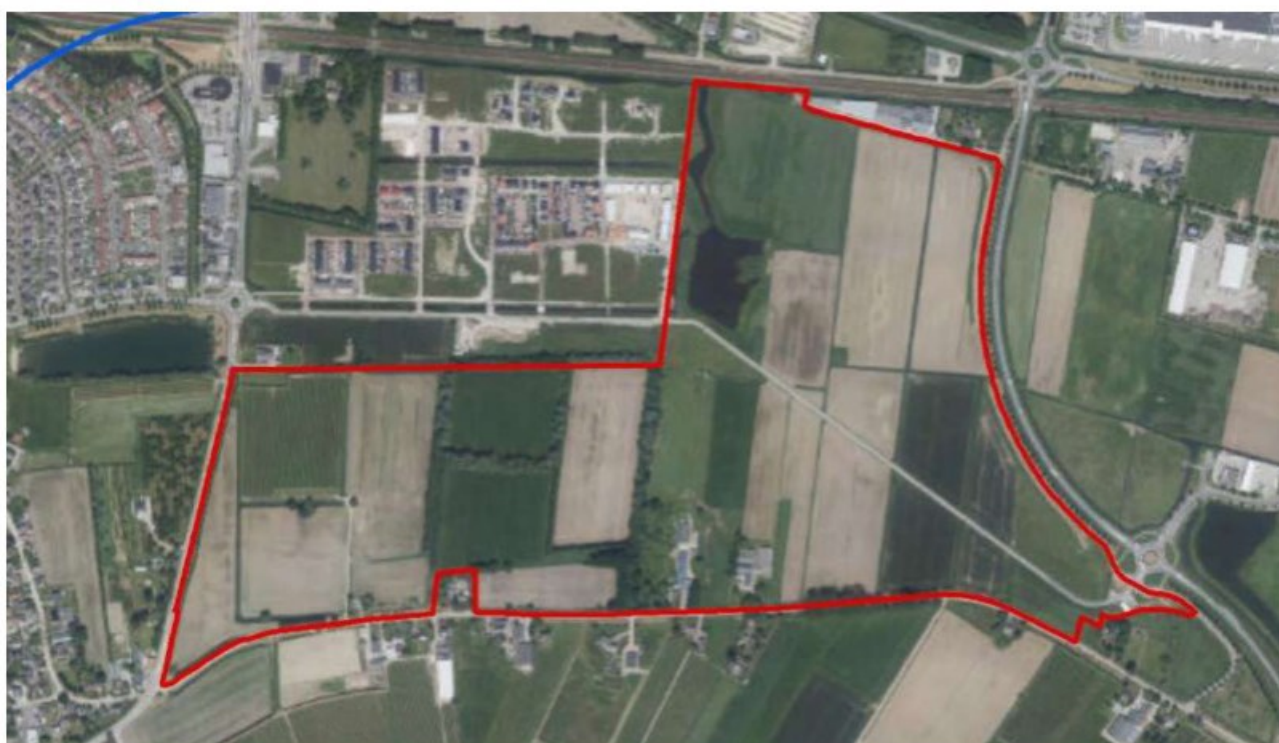
Afbeelding: Het projectgebied op recente satellietbeelden.

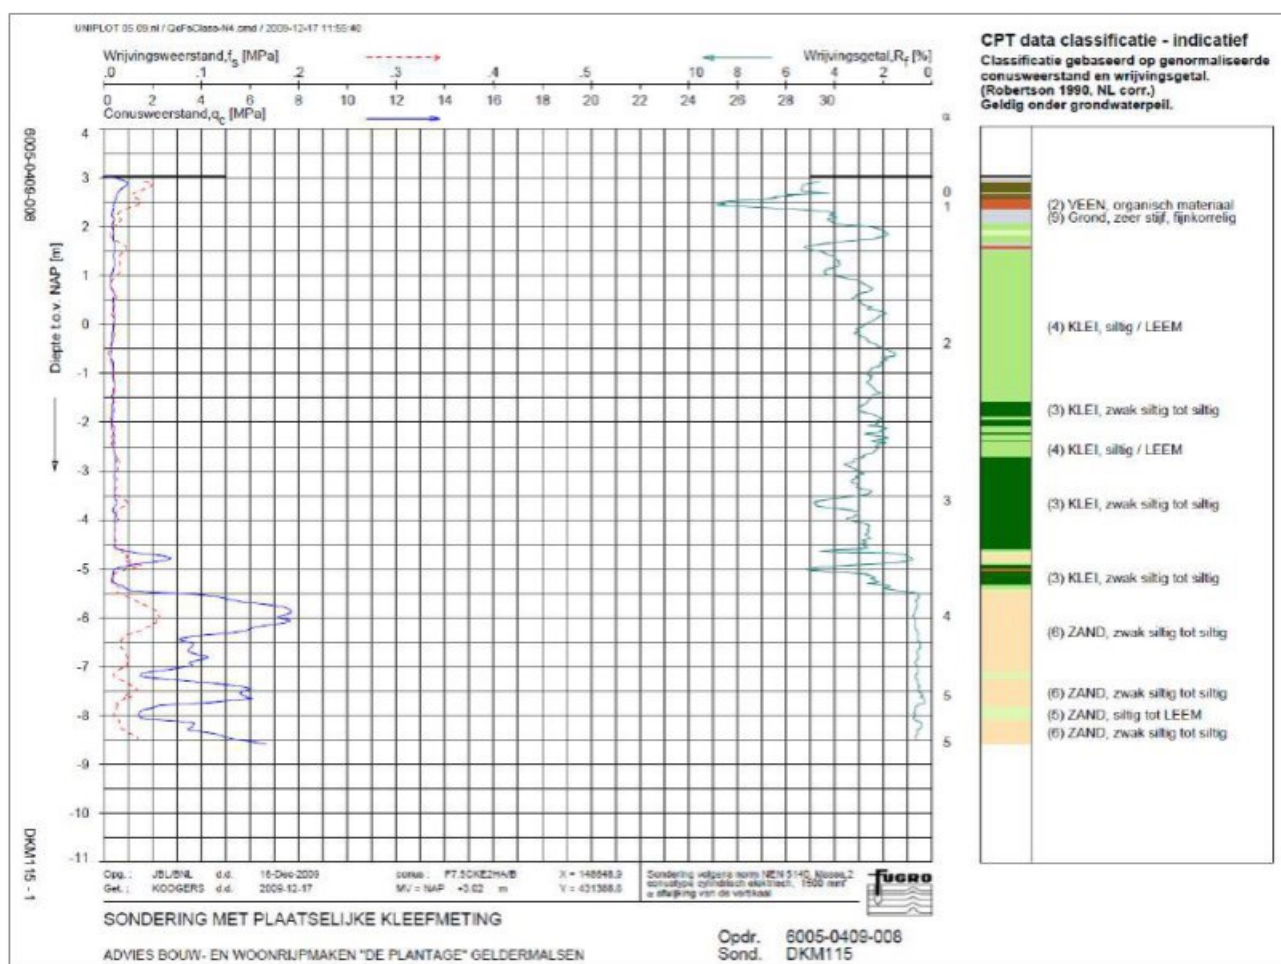
Afbeelding: de gegevens van sonderingsnummer DKM 115 uit het rapport. Deze sondering gaf de laagste bodemweerstand van de metingen langs het spoor. In de eerste 7,5 meter komt de MPa waarde niet boven de 1. De maximale weerstand van 7,5 MPa wordt bereikt op een diepte van 8,8 m-mv.

Dit betekent uiteraard niet dat een vliegtuigbom oneindig ver kan indringen. Ook grondlagen die een lagere weerstand dan 10 MPa hebben remmen een vallende bom immers af. Uitgaande van de sonderingsgegevens van de meting met de laagste bodemweerstand (DKM115) gaan wij ervan uit dat de maximale indringingsdiepte van een vliegtuigbom 10 meter is ten opzichte van het maaiveld ten tijde van WOII.

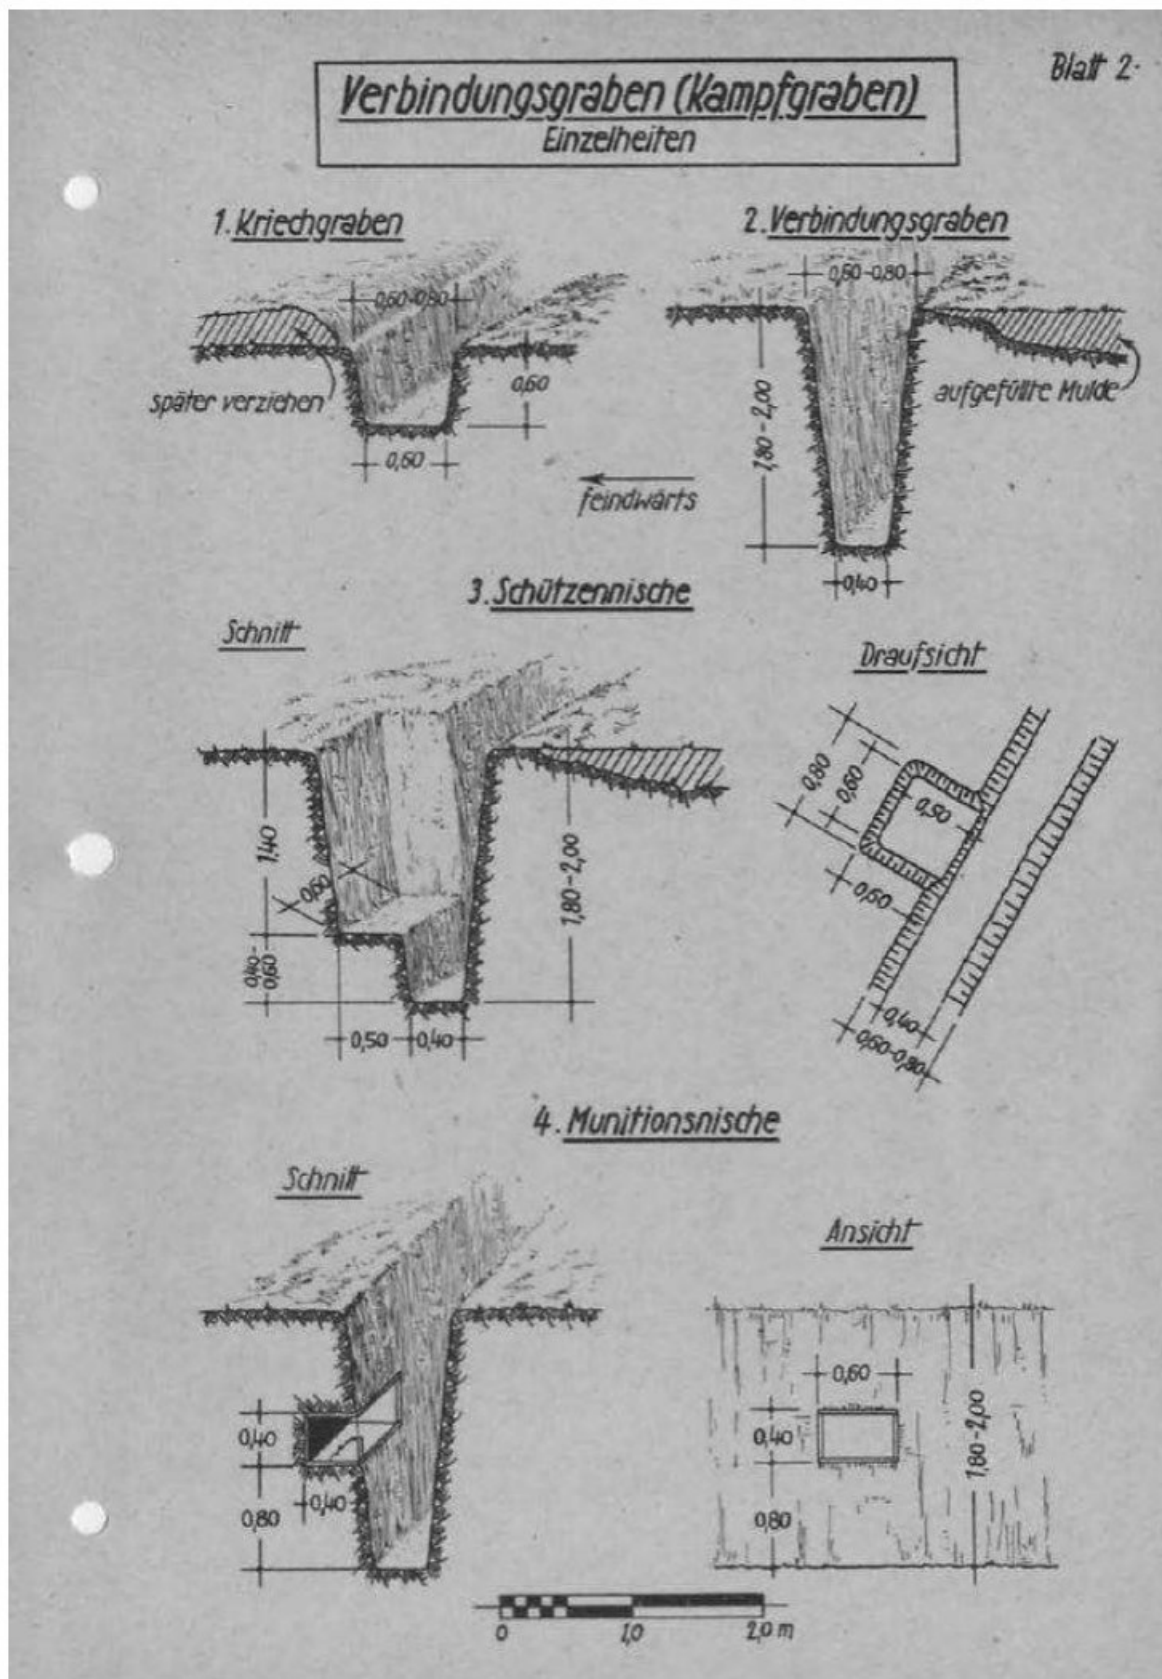
Afbeelding: dwarsdoorsneden van verschillende Duitse loopgraven. De maximale diepte van een loopgraaf is 2 meter.

In de loopgraven, geschut- en wapenopstellingen kan infanteriemunitie worden aangetroffen. Deze stellingen werden gegraven tot een diepte van 2 meter. Infanteriemunitie kan dus worden aangetroffen tot 2 meter diepte. De geschutopstellingen zijn daarnaast verdacht op de aanwezigheid van achtergelaten geschutmunitie. Ook deze munitie kan tot een diepte van 2 meter worden aangetroffen.

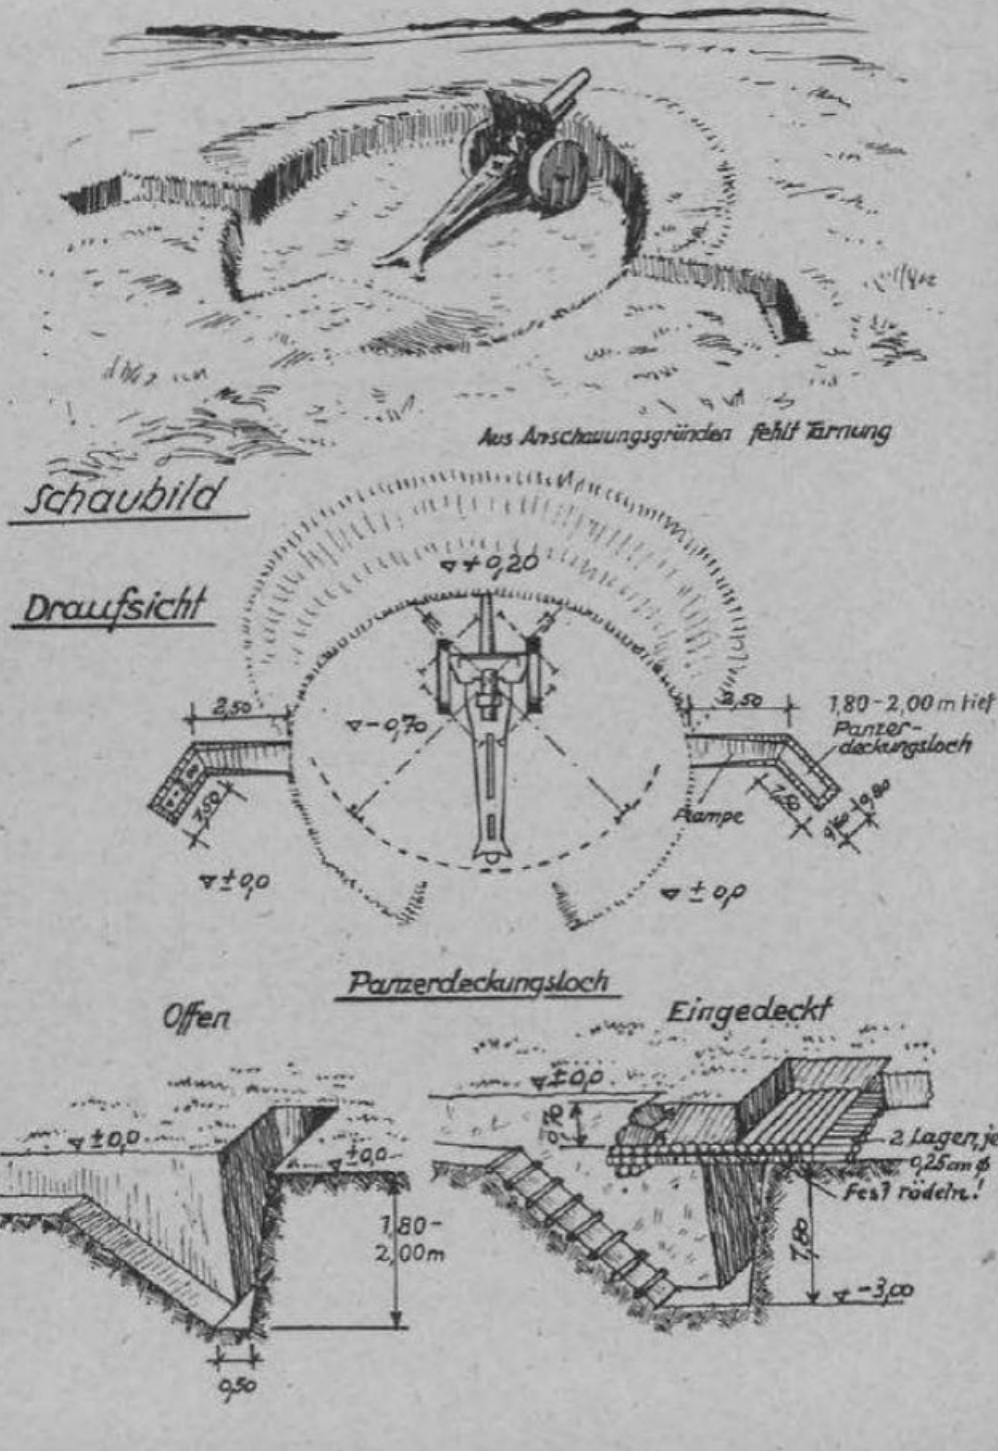
Feuerstellung für Feldgeschütz  
mit Panzerdeckungslochern.

Afbeelding: dwarsdoorsneden van Duitse opstellingen van veldgeschut. De maximale diepte deze stellingen in open opstelling is 2 meter.

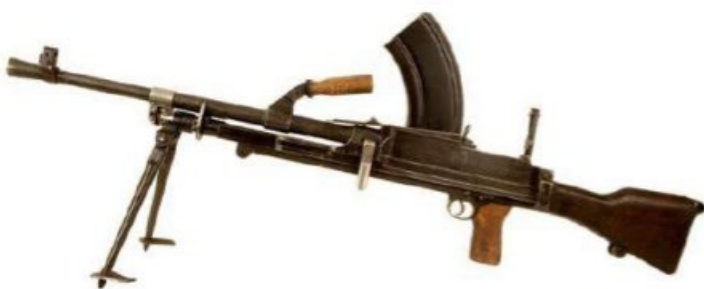
Afbeelding: Brits machinegeweer Bren MkII (kaliber .303)

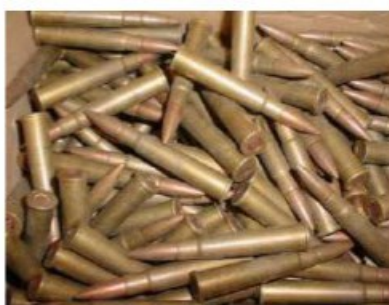
Uitleg: klein kaliber munitie is een verzamelnaam bedoeld voor alle munitie van handvuurwapens zoals revolvers, pistolen, geweren, machinegeweren en dergelijke.

Afbeelding: Klein Kaliber Munitie, kaliber .303

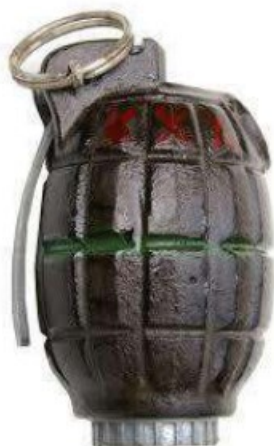
Uitleg: een handgranaat bestaat uit een lichaam, meestal vuistgrootte, vaak voorzien van een beugel en veiligheidspin, dat al of niet is gevuld met een spring-, een chemische-, een pyrotechnische- of kruitlading. Een handgranaat is voorzien van een ontsteker met het doel te detoneren, brand te stichten, een rookgordijn te leggen, etc. Dit is afhankelijk van de soort handgranaat en haar vulling.

Britse Mills No.36 handgranaat

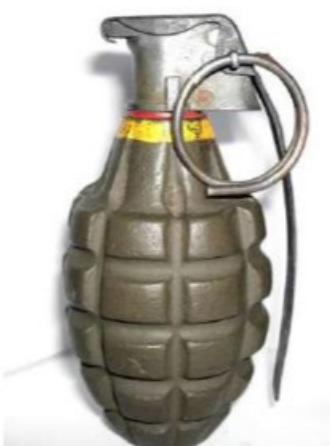
Amerikaanse MkII handgranaat

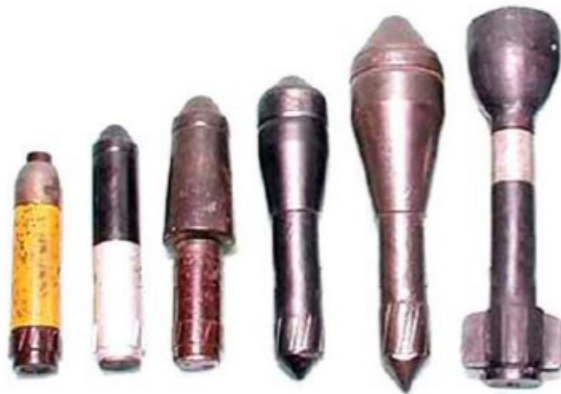
Uitleg: een geweergranaat is betrekkelijk klein en meestal voorzien van een staartstuk. Het is een munitieartikel dat speciaal is ontworpen om met behulp van een geweer en een afvuur- c.q. scherpe patroon te worden verschoten.

Afbeelding: Duitse Geweergranaten

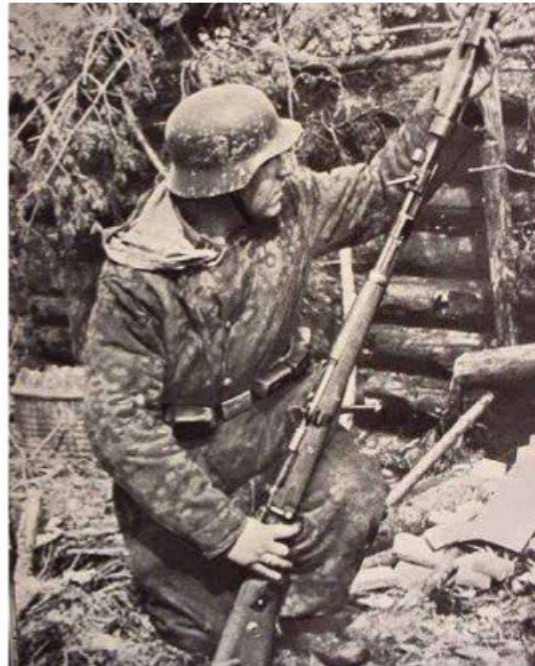
Afbeelding: het verschieten van een geweergranaat

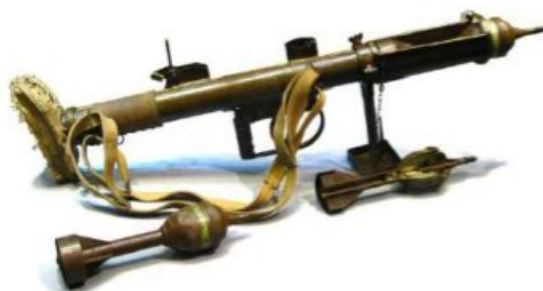
**Uitleg:** munitie voor granaatwerpers verschilt van geweergranaten in die zin, dat zij een speciaal wapensysteem hebben om verschoten of gelanceerd te worden. Ook zijn ze groter dan geweergranaten. Het gebruik van de speciale afschiet- of lanceerinrichting werd niet direct geaccepteerd in militaire kringen, omdat dit inhield dat de militair een extra wapen moest dragen, meestal ten koste van zijn persoonlijke handvuurwapen. Op het slagveld bleken deze lanceerinrichtingen echter zeer doeltreffend te zijn, aangezien hiermee de vuurkracht van een kleine eenheid vergroot werd. Bovendien konden allerlei soorten granaten nauwkeurig gericht en verschoten worden op diverse vijandelijke doelen op uiteenlopende afstand. Munitie voor granaatwerpers heeft meestal een herkenbaar staartstuk.

Afbeelding: Britse PIAT

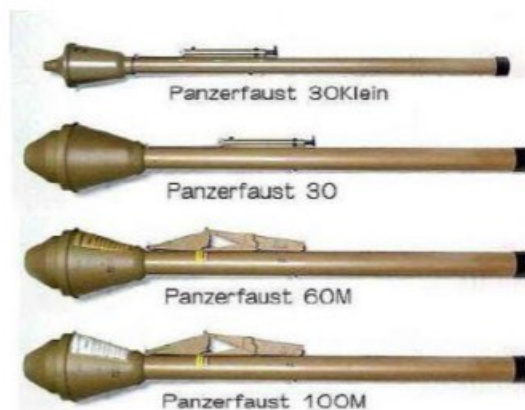
Afbeelding: Duitse Panzerfaust

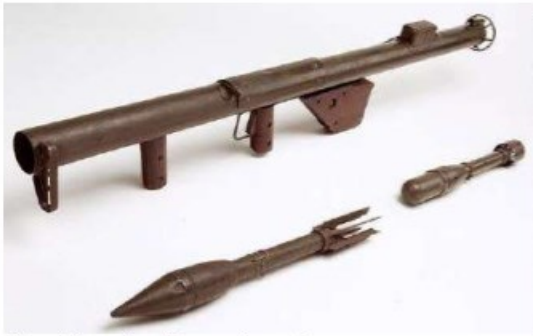
**Uitleg:** raketten zijn te herkennen aan een raketmotor met daarin een venturi (uitstroomopening). Anders dan hedendaagse geleide raketten waren deze raketten na het lanceren niet meer bestuurbaar. Bij de Amerikanen werd de Bazooka gebruikt en bij de Duitsers de Panzerschreck.

Afbeelding: Amerikaanse bazooka

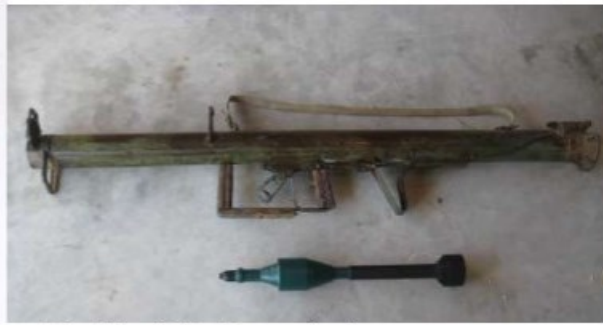
Afbeelding: Duitse Panzerschreck

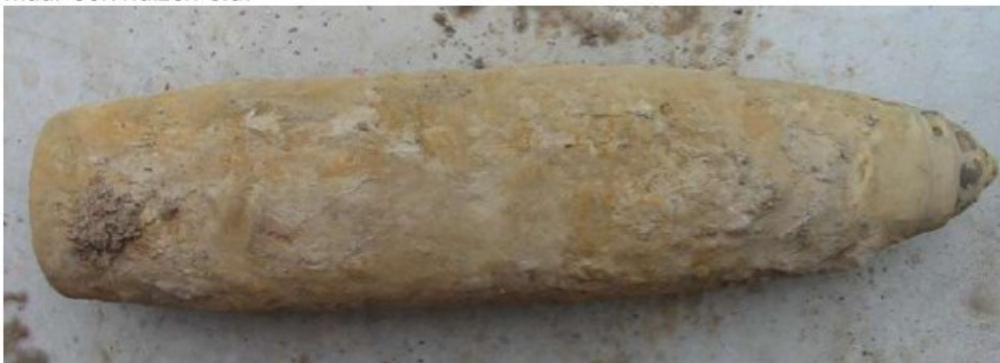
Uitleg: geschutmunitie is een verzamelnaam voor verschillende soorten munitie gebruikt voor b.v. kanonnen en mortieren. Hieronder vallen bijvoorbeeld granaten, mortiergranaten, terugstootloze vuurmonden (TLV's), maar ook hulzen e.d.

Afbeelding: Duitse 10,5cm granaat

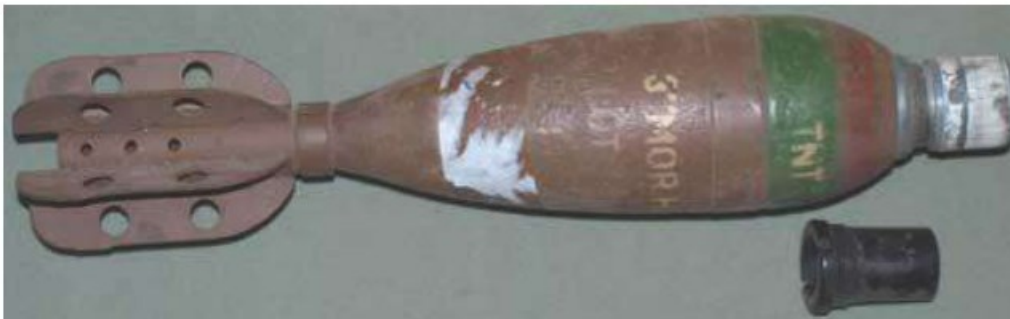
Afbeelding: 3 inch mortier granaat

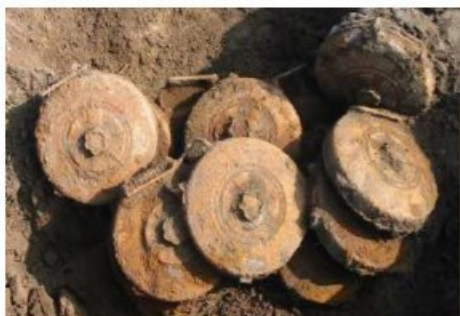
**Uitleg:** hoewel andere vormen voorkomen, hebben landmijnen vaak een ronde (schijf)vorm. Anti-personeelsmijnen zijn meestal zo groot als een schoenpoetsdoosje, terwijl anti-tankmijnen zo groot zijn als een wiel. Mines worden in of op het terrein (of ander gebied) aangebracht om de toegang tot en het gebruik van bepaalde terreingedeelten te ontzeggen, de vijand te hinderen in zijn beweging en/of de vijand buiten gevecht te stellen. Mines uit de Tweede Wereldoorlog waren vaak voorzien van een drukontsteker. Moderne mines kunnen voorzien zijn van ontstekers met sensoren, zodat deze reageren op licht, geluid, trilling, warmte, e.d.

Afbeelding: Duitse Anti-tank Tellermine.42

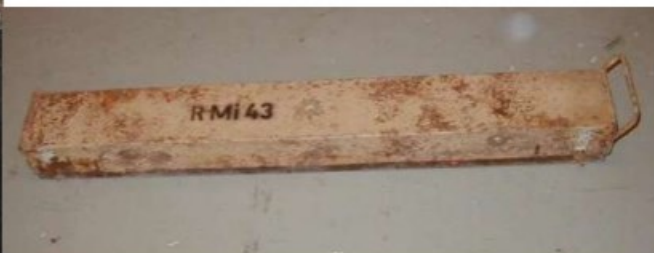
Afbeelding: Duitse Anti-tank Riegelmine 43

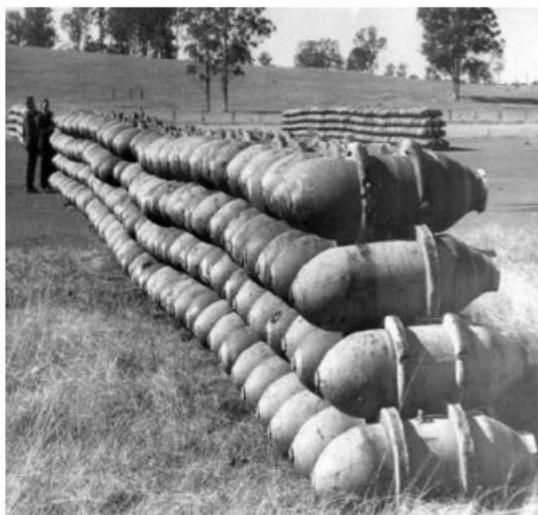
Afbeelding: opslag 500lbs bommen

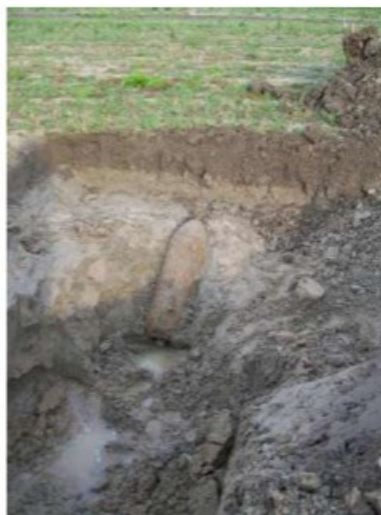
Afbeelding: 500lbs bom in Cadzand

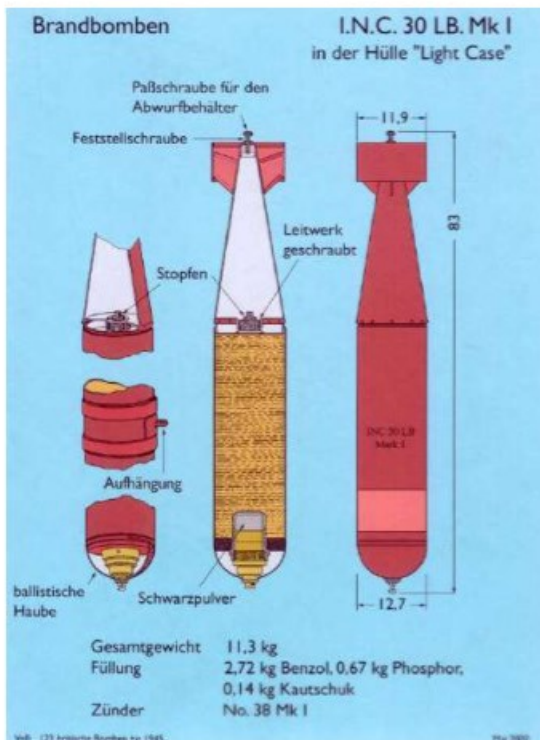
Afbeelding: Engelse brandbom 30lbs Mk I

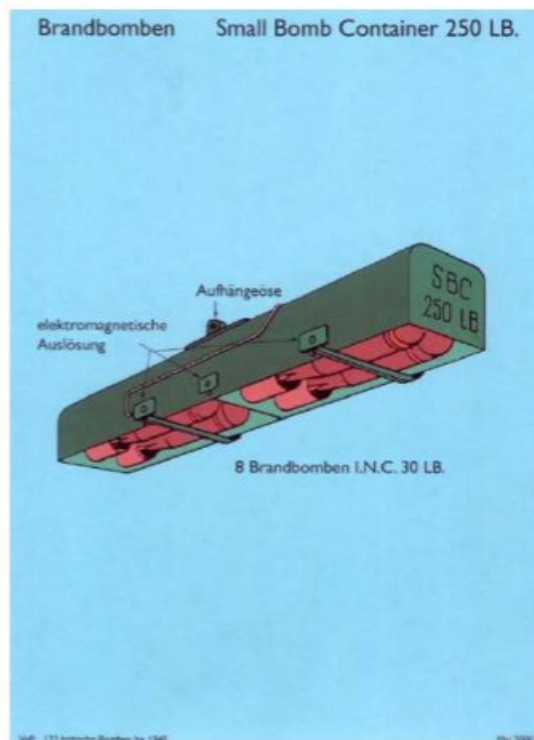
Afbeelding: container met 8 stuks 30lbs brandbommen

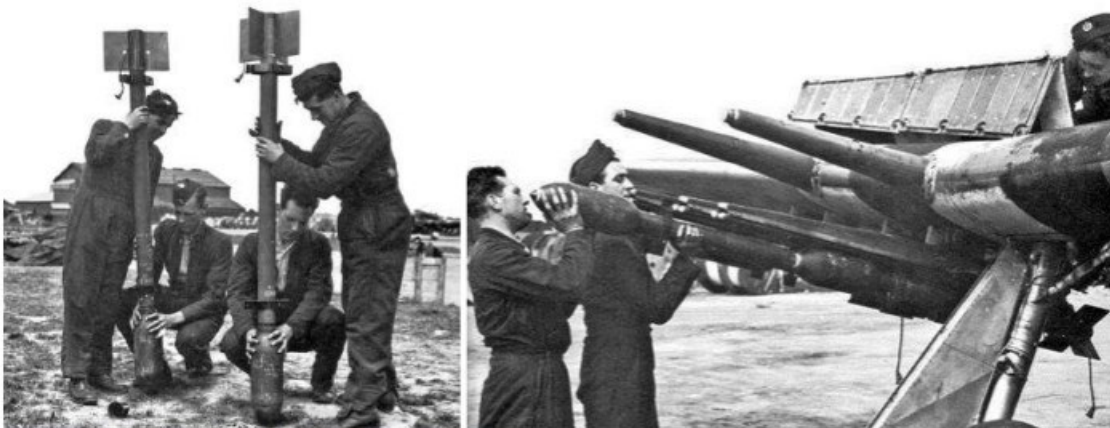
De Britse 60-lbs raket werd voornamelijk vanuit jachtbommenwerpers afgevuurd op tanks, treinen, voertuigen en gebouwen.

Afbeelding: Engelse SAP 60LB vliegtuigraketten

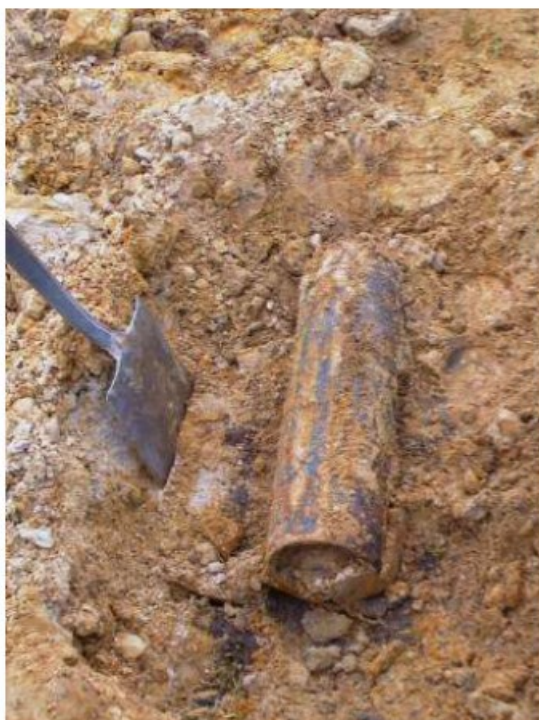
Links: Fosforbom 30lbs (Brits)

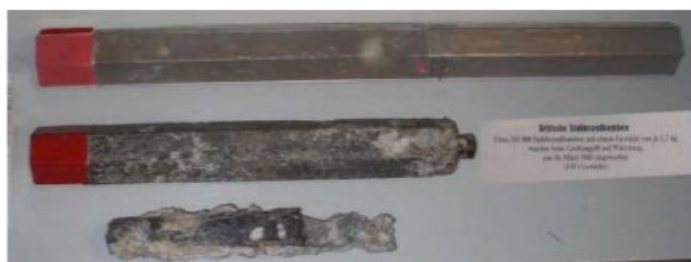
Boven: Stafbrandbom 4lbs (Brits)
