# Verkennd bodemonderzoek Steenweg Noord 4 te Neerijnen

Aeres Milieu Projectnummer : AM21059  
Status rapport : Definitief (versie 1)  
Datum : 14 juli 2021

Opdrachtgever : BRO  
Boxtelseweg 107  
5282 WV Boxtel

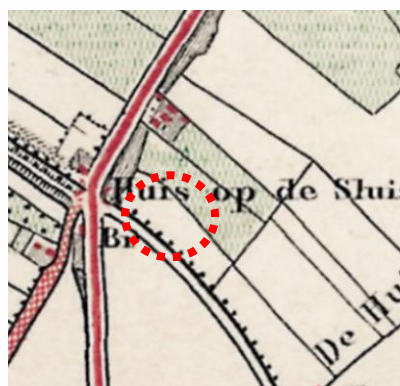
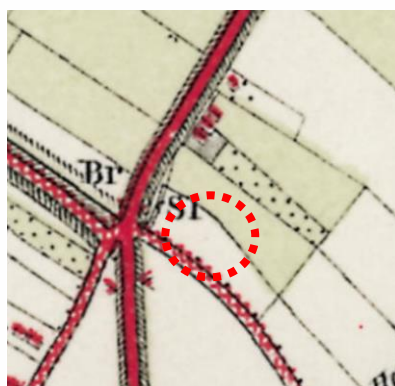
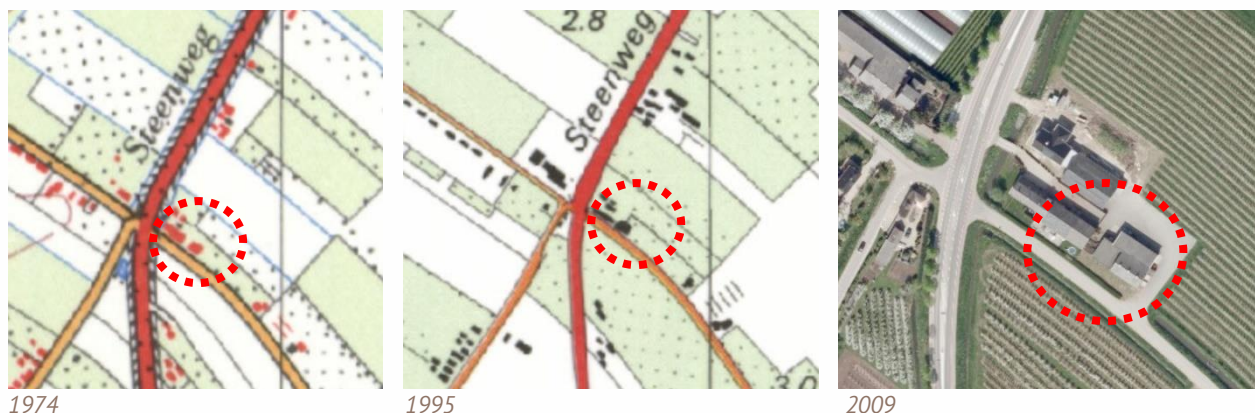
Afbeelding 2: geraadpleegde historische kaarten (Bron kaarten en luchtfoto: topotijdreis.nl)

In het kader van het vooronderzoek is historisch kaartmateriaal bestudeerd. Uit de topografische kaarten blijkt omstreeks 1884 westelijk van de kruising van de wegen een woning aanwezig was. Het plangebied is bebouwd omstreeks 1957 (woning met bijgebouwen). Oostelijk bevindt zich dan tevens een boomgaard en westelijk is de Steenweg zoals huidige aanwezig zichtbaar. Omstreeks 1974 lijkt de bebouwing iets groter te zijn. Op de luchtfoto uit 2009 is zichtbaar dat ten noorden van de onderzoekslocatie een nieuwe loods gebouwd is.

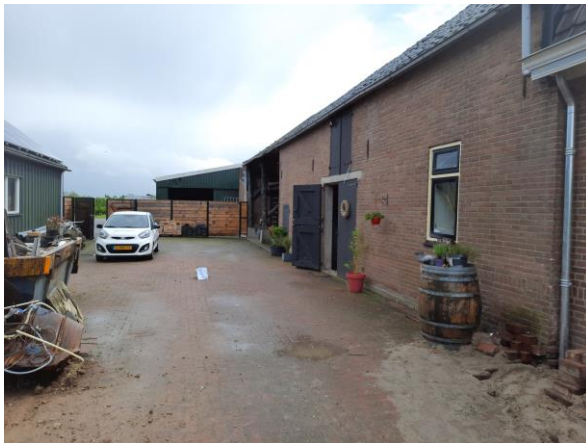
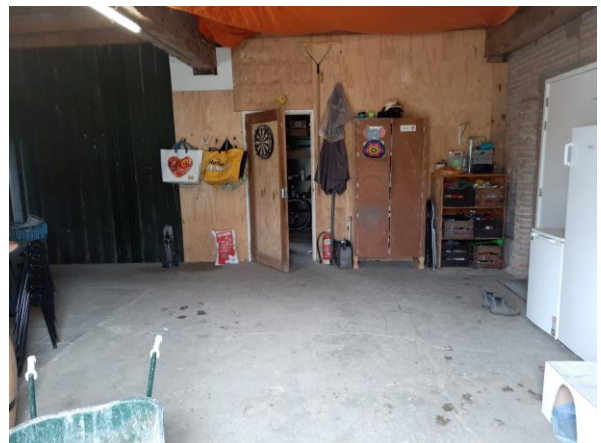
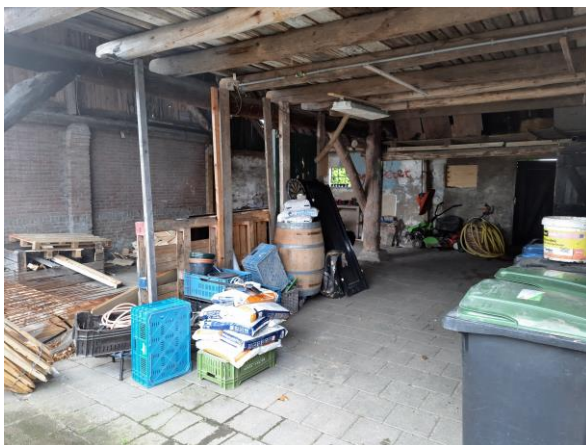
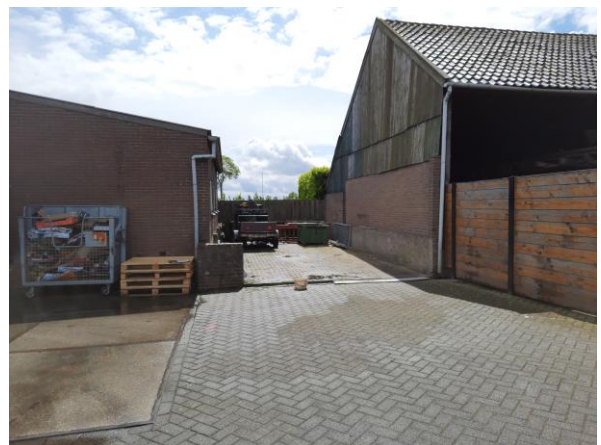
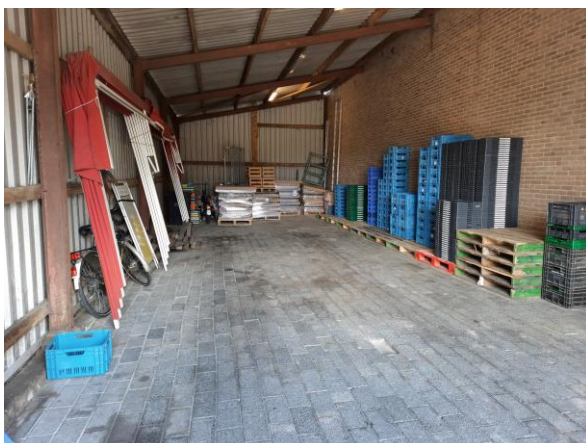
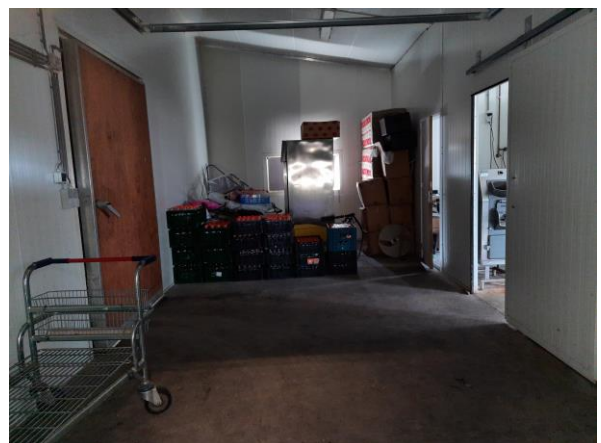
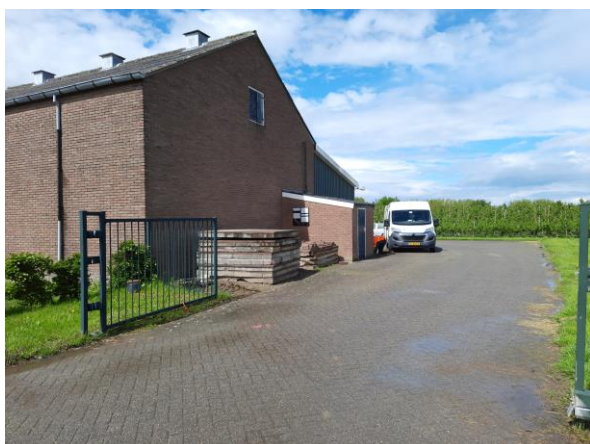
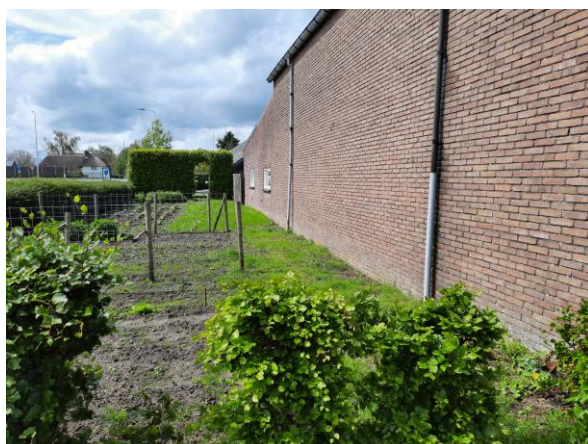
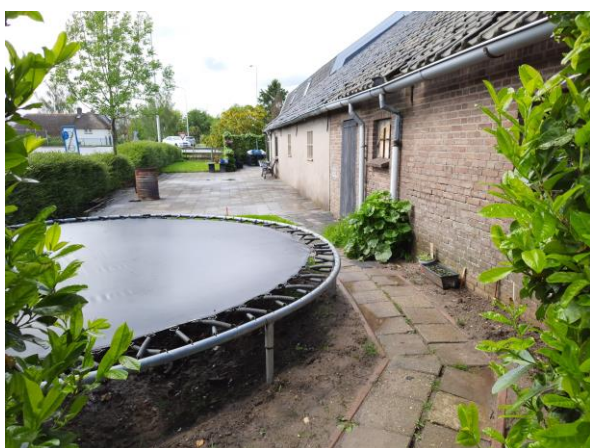
Foto's onderzoekslocatie

Op de onderzoekslocatie staat een aan een woning aangebouwde schuur voorzien van een dakpannen dakbedekking. Inpandig is een tegel- en betonverharding aanwezig. Direct noordelijk en oostelijk hiervan is een klinkerverharding aanwezig. Zuidelijk van het pand is een tegelverharding en stukje grasveld met een trampoline aanwezig. Verder oostelijk is een loods aanwezig voorzien van een asbestverdachte golfplatendakbedekking met aan weerszijden een intacte gootconstructie welke ondergronds afvoerd. Inpandig is een betonvloer aanwezig met enkele koelcellen. Noordwestelijk van dit pand zijn enkele stelconplaten aanwezig met rondom en noordoostelijk onder de overkapping een klinkerverharding. Deze klinkerverharding loopt oostelijk rond het pand richting de zuidelijk gelegen A. H. de Kockstraat. Aan de oostzijde is tevens een kleine aanbouw (vermoedelijk t.b.v. de koeling) aanwezig waarop een nieuwere golfplatendakbedekking aanwezig is zonder gootconstructie. Zuidelijk van het pand is een strook in gebruik als moestuin.

Tijdens de veldinspectie is op het maaiveld geen asbestverdacht materiaal aangetroffen. Er zijn geen waarnemingen gedaan die wijzen op de aanwezigheid van bodemverontreinigingen of bronnen van verontreinigingen. Een fotoreportage van de onderzoekslocatie is opgenomen in bijlage 2. De fotostandpunten zijn opgenomen op de tekening in bijlage 3.

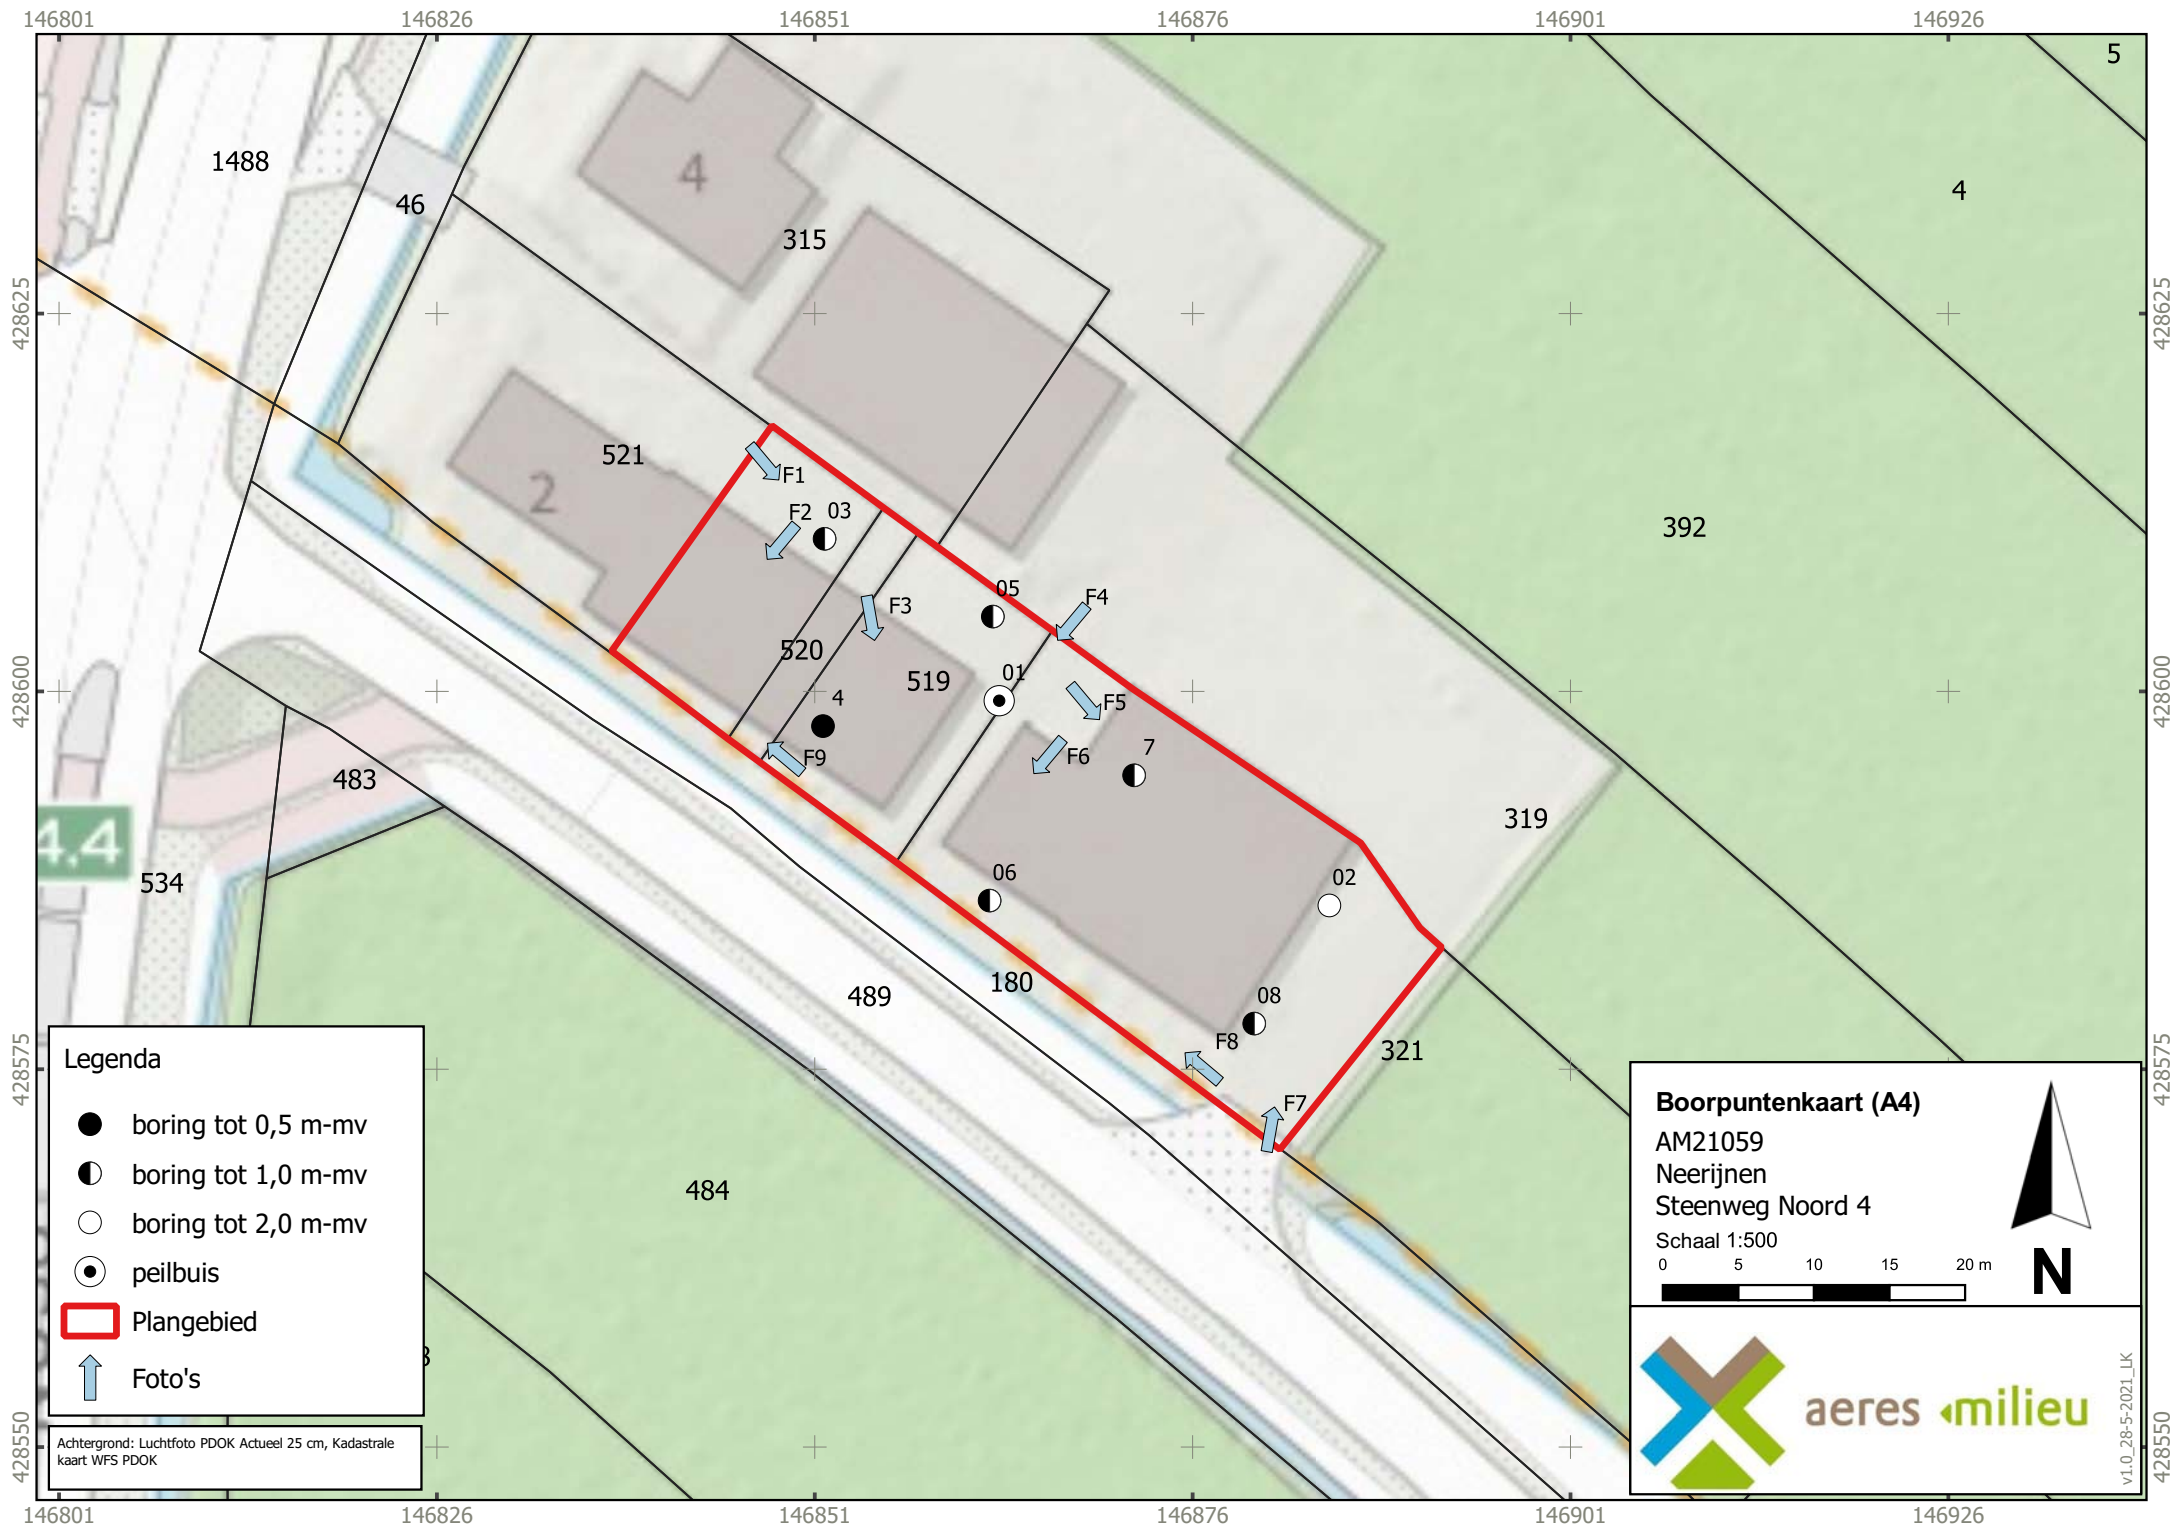
Situatietekening met boorpuntlocaties

Op 25 mei 2021 zijn de boringen geplaatst volgens de in paragraaf 3.2 weergegeven onderzoeksstrategie door de heer H. van den Tillaar, erkend monsternemer in het kader van de BRL SIKB 2000 voor de protocollen 2001, 2002 en 2018.

De boringen zijn verricht met behulp van de Edelmanboor (Ø 7 of 10 cm). Gebaseerd op de diepte en stroming van het freatisch grondwater is een boring afgewerkt met een peilbuis. Deze is centraal op de onderzoekslocatie geplaatst, ter plaatse van boorpunt 1. De bovenkant van het peilbuisfilter is onder de aangetroffen grondwaterstand geplaatst. Tijdens de installatie van de peilbuis is geen werkwater gebruikt.

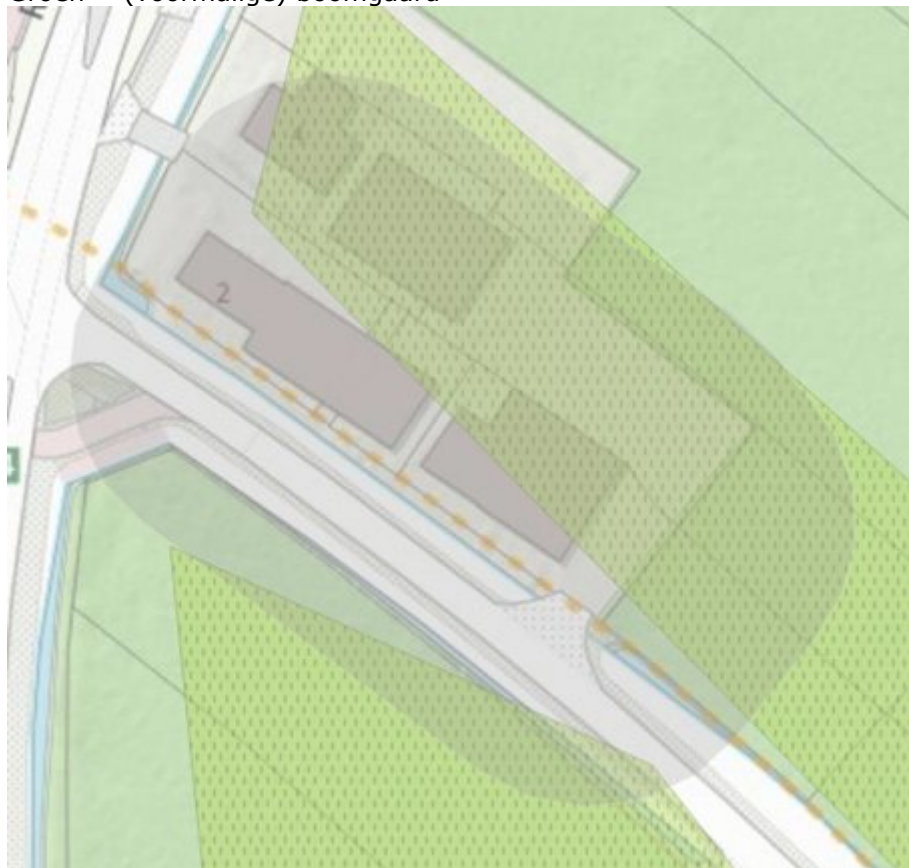
**Boomgaarden kassenkaart**

Groen = (voormalige) boomgaard
