VERKENNEND BODEMONDERZOEK

VAN PALLANDTWEG 1

TE NEERIJNEN

# Rapportage verkennend bodemonderzoek

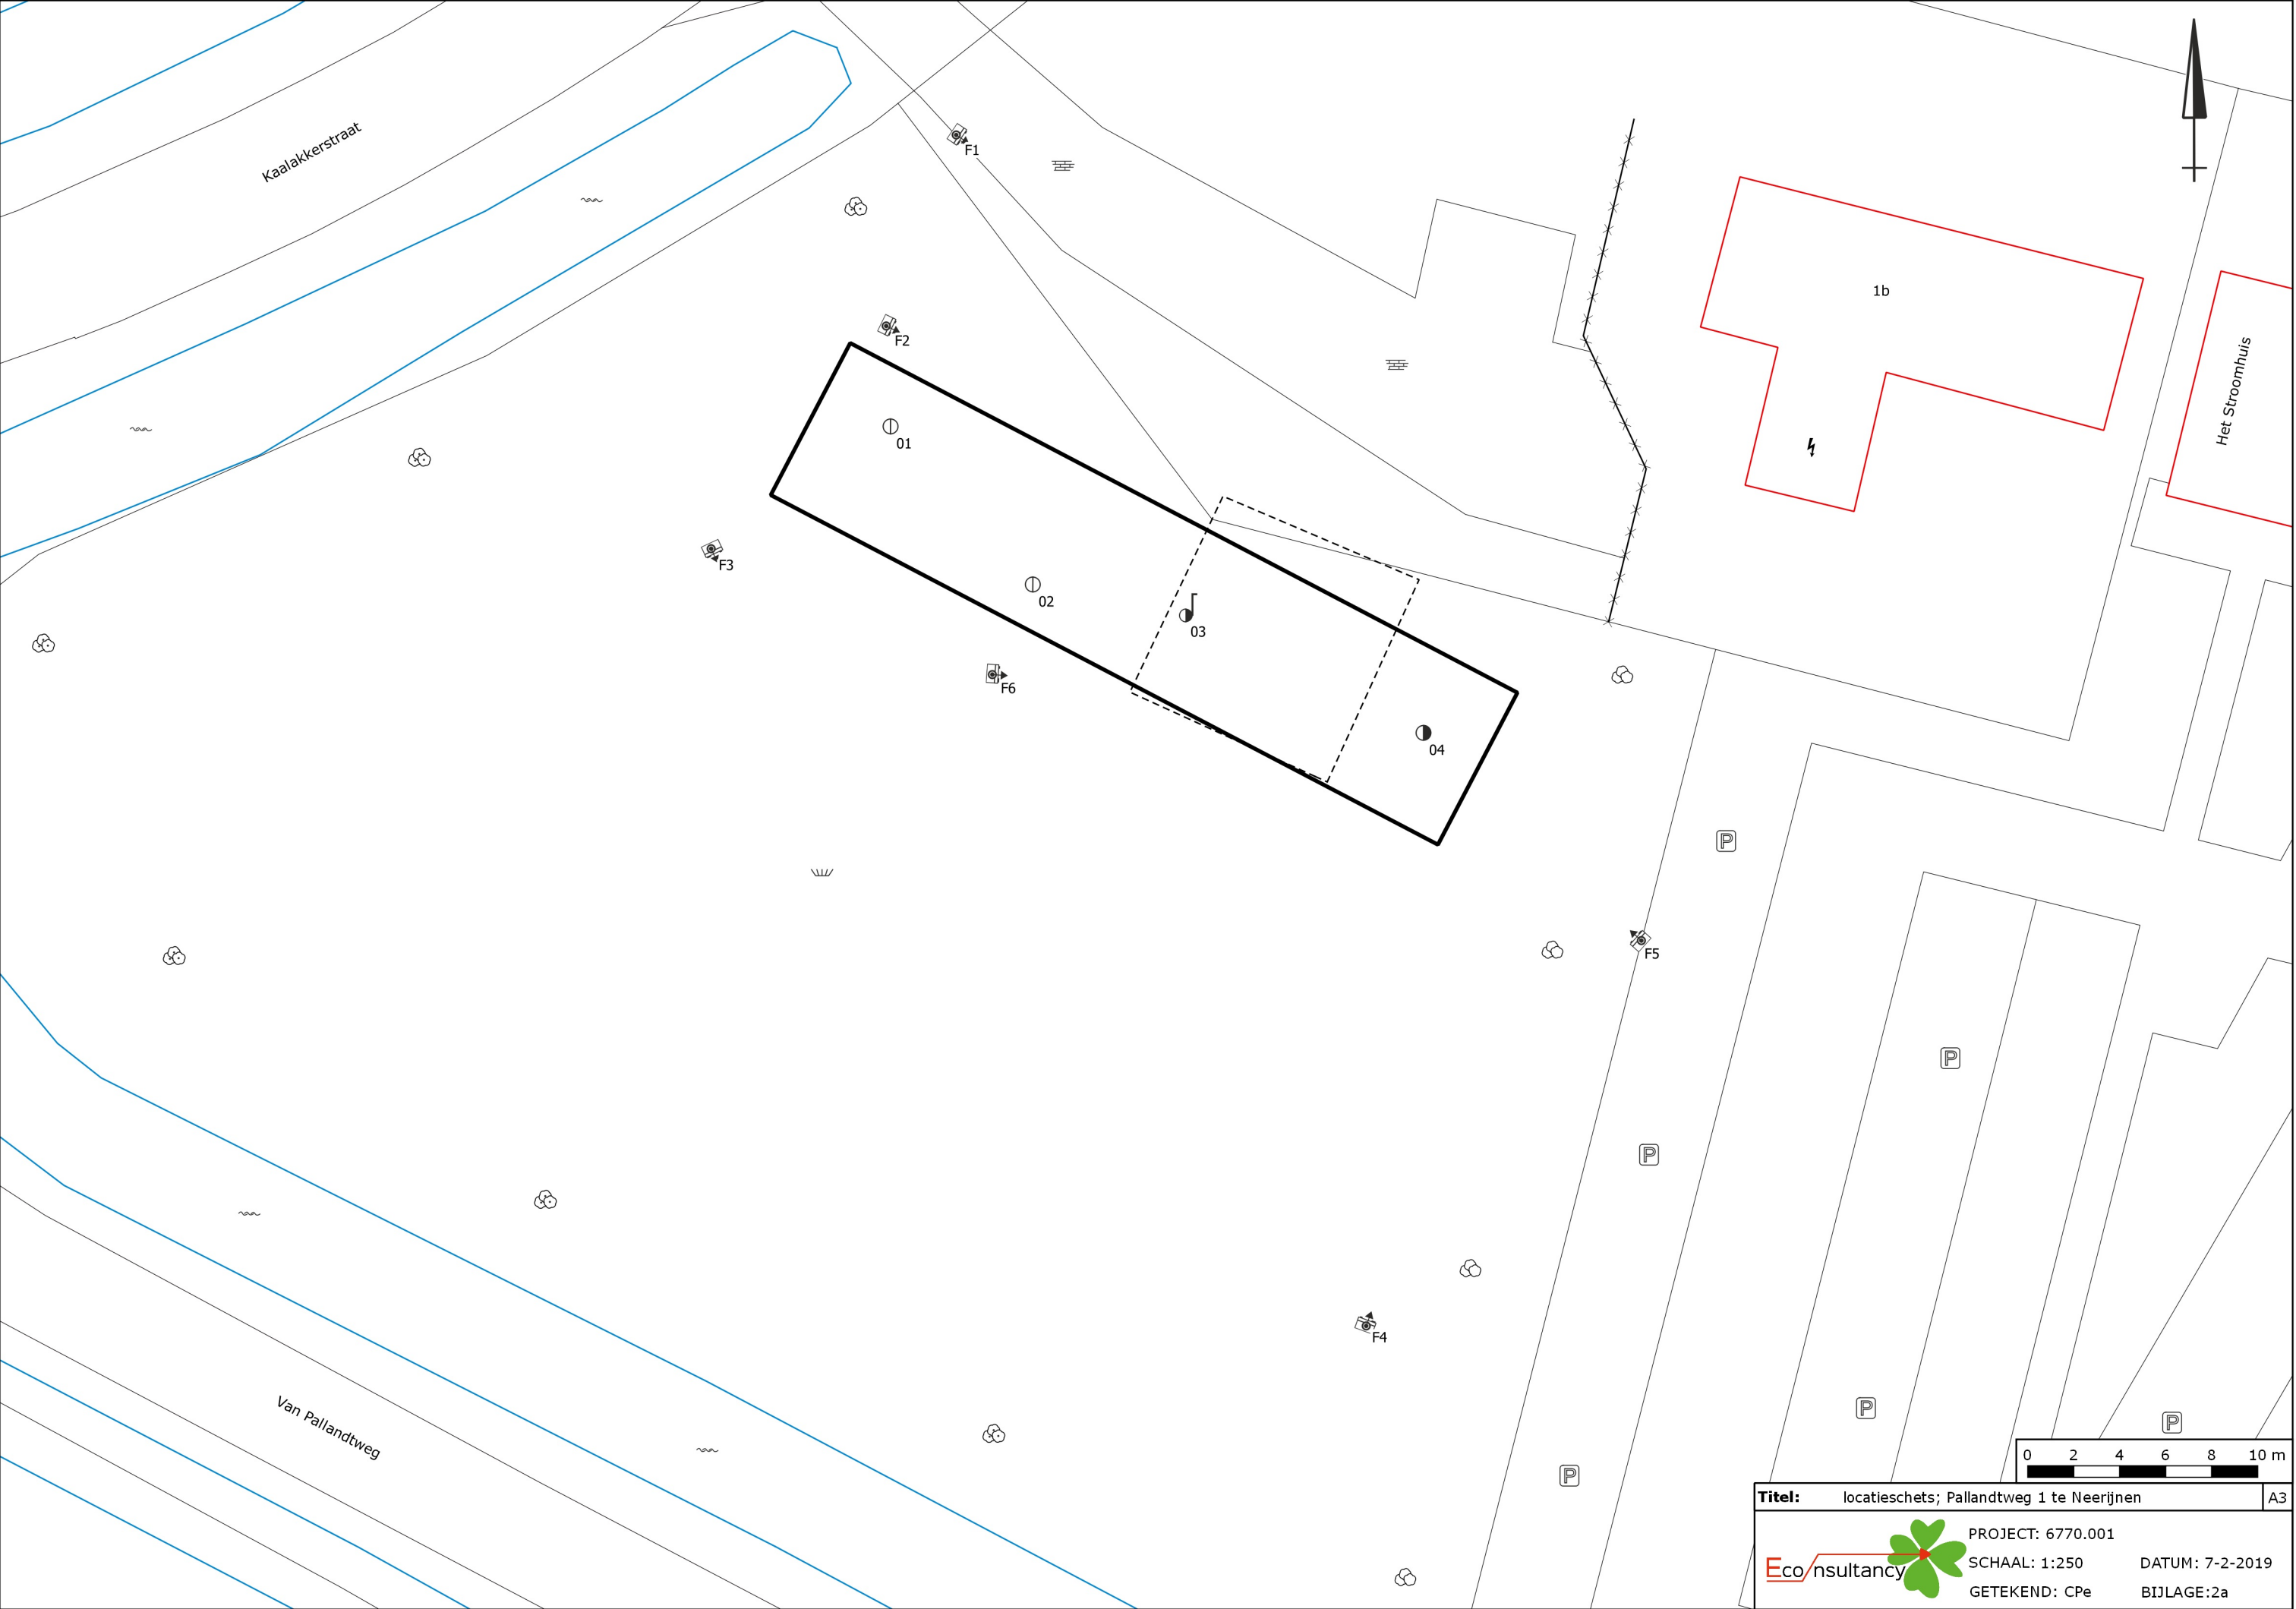
In bijlage 2a is de huidige situatie op een locatieschets weergegeven. Bijlage 2b bevat enkele foto's van de onderzoekslocatie.

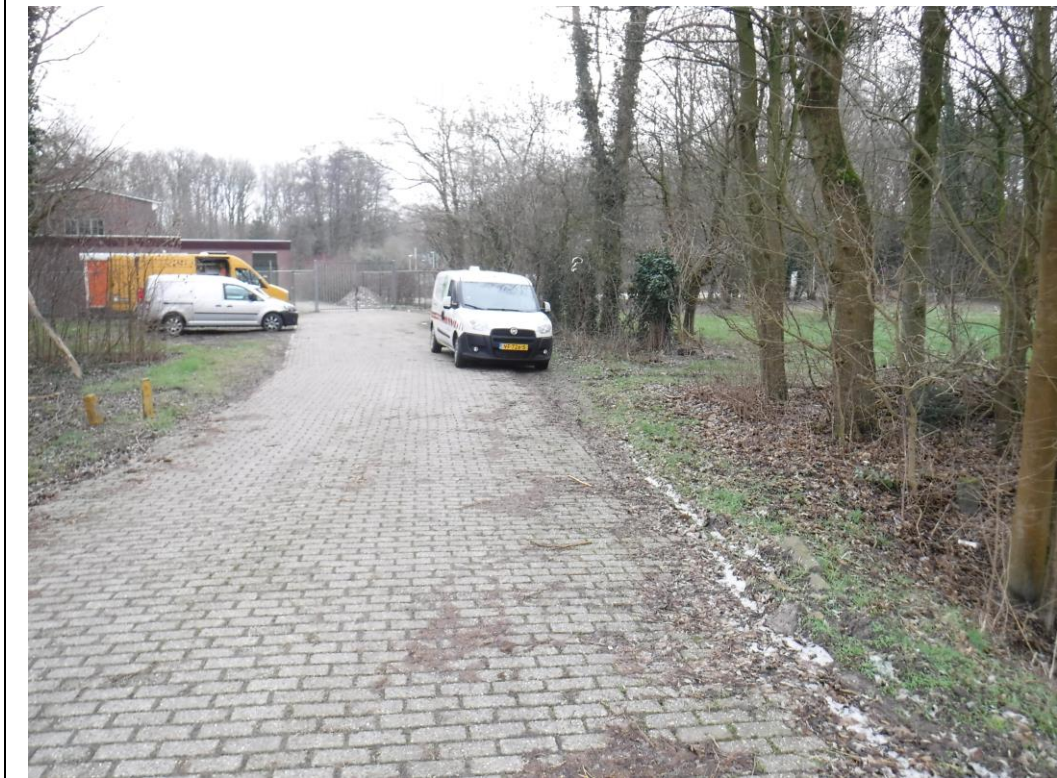
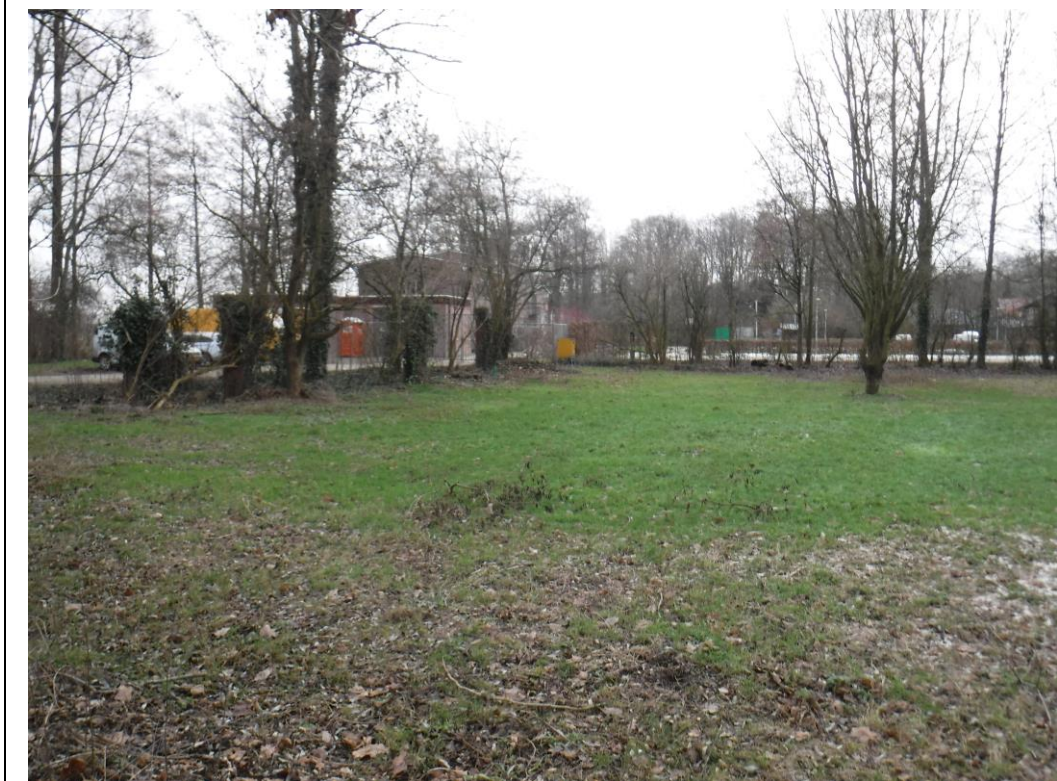
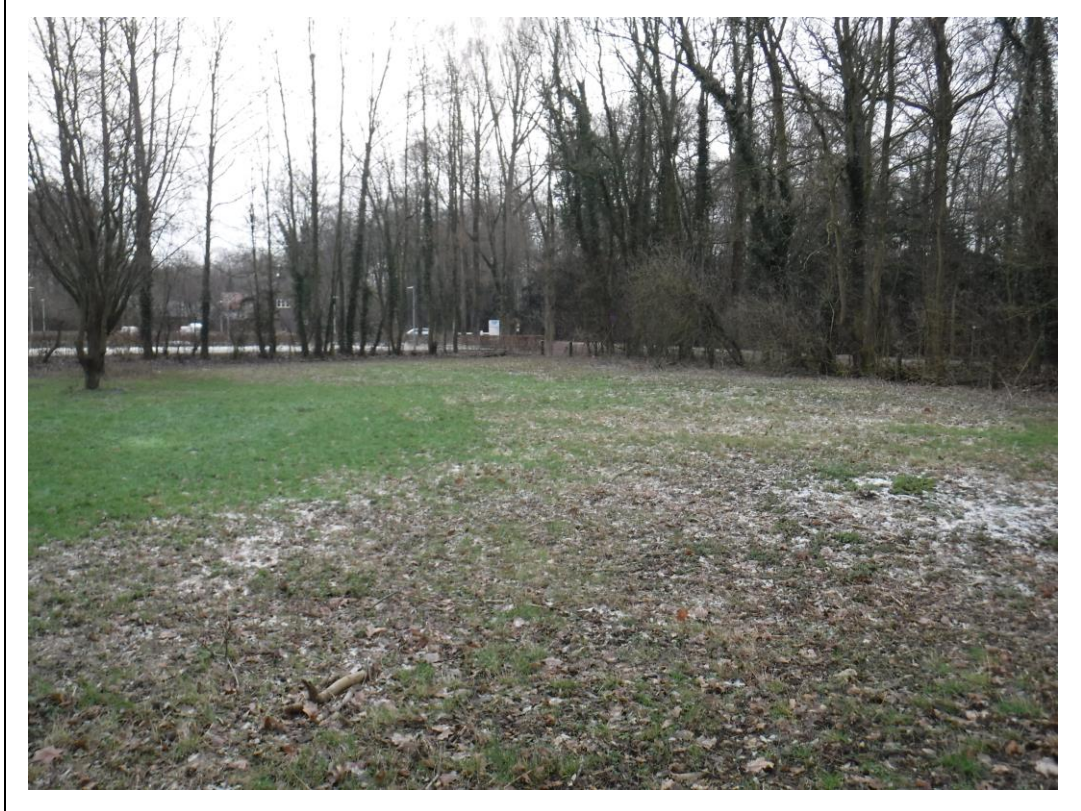
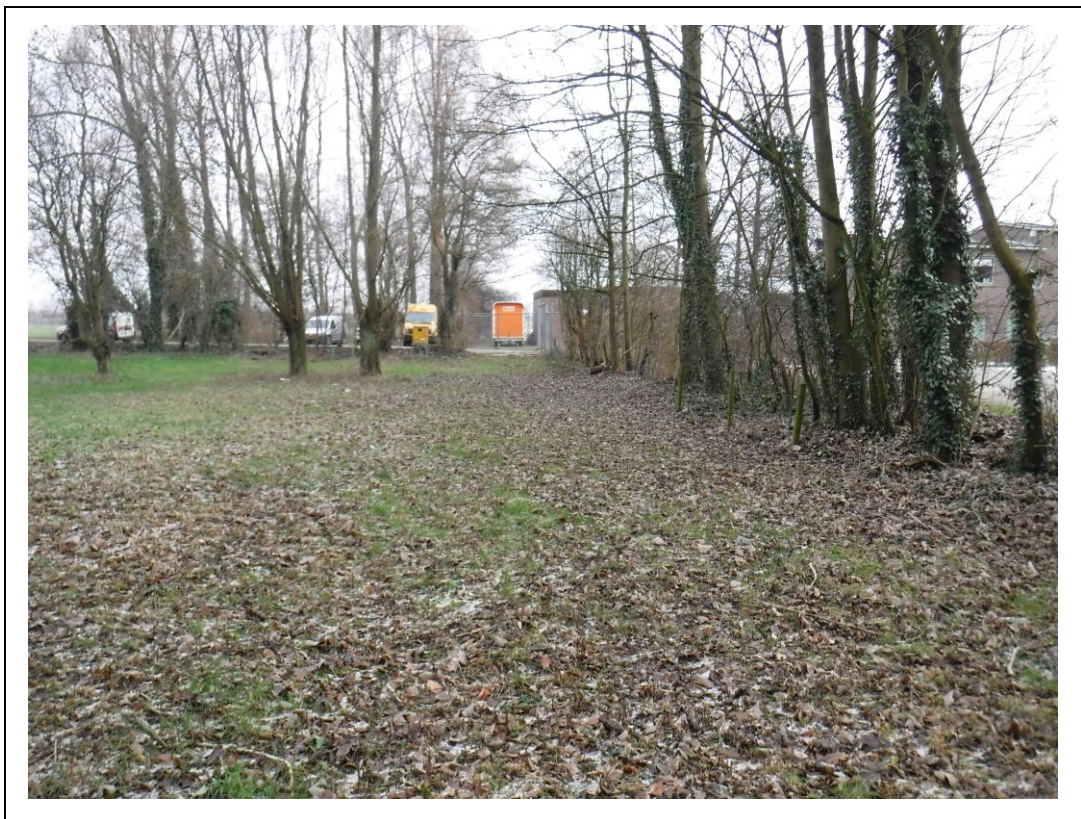
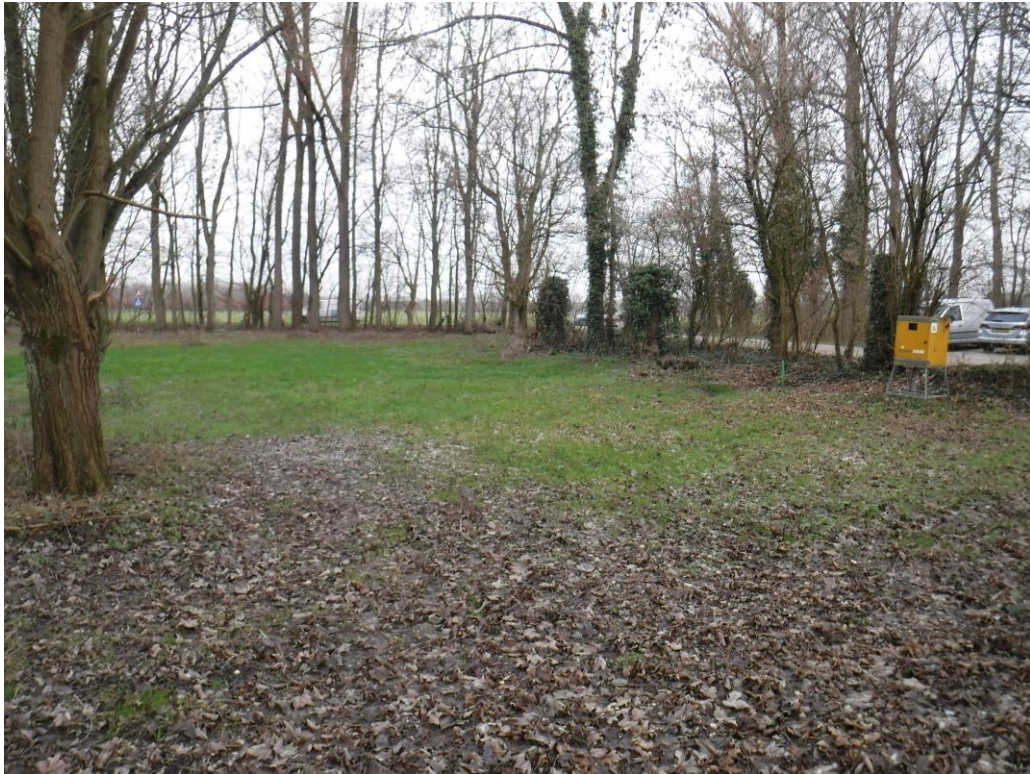
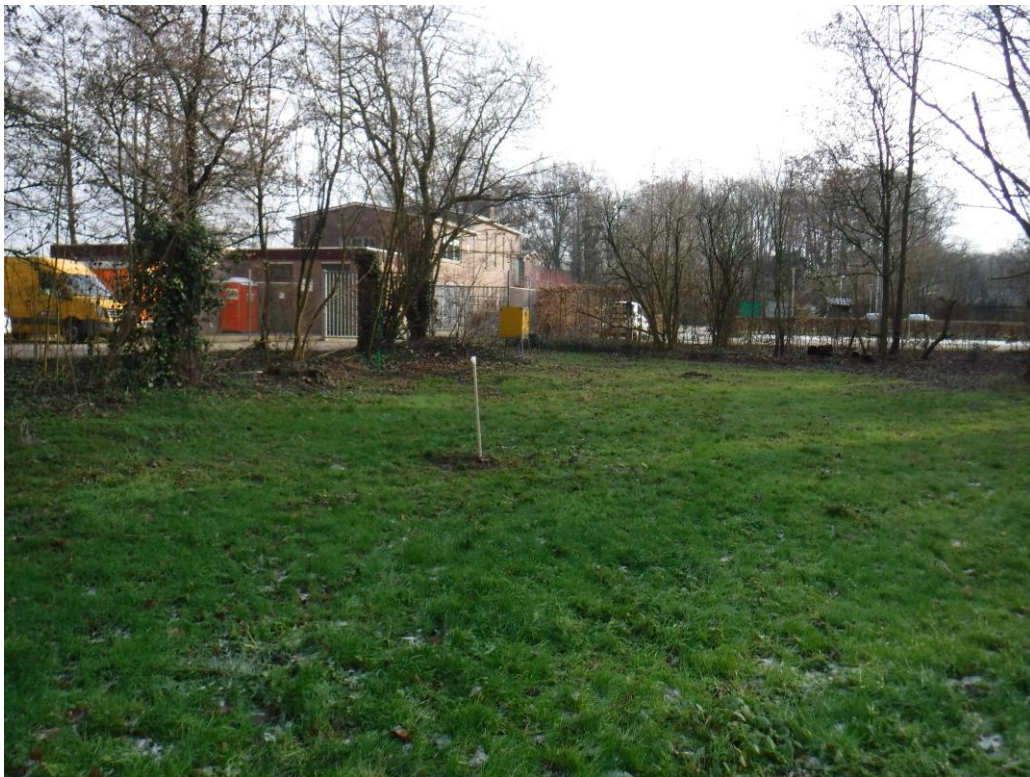
De tijdens de terreininspectie aangetroffen situatie komt overeen met de locatiegegevens, zoals deze zijn opgenomen in paragraaf 3.2.

Op de onderzoekslocatie zijn geen mogelijke bronnen voor een grond- en/of grondwaterverontreiniging aangetroffen.

Op het maaiveld zijn geen asbestverdachte materialen waargenomen.
