Besluit verlening omgevingsvergunning uitgebreid

Op 31 oktober 2018 ontvingen wij van u een aanvraag omgevingsvergunning. De aanvraag omgevingsvergunning gaat over een restauratie en herinrichting van het rijksmonument de maalterij op het adres Lingedijk 68 in Rhenoy. In deze brief leest u ons besluit en wijzen wij u op enkele andere zaken.

Projectnummer: 141-01  
Project: Lingedijk 68  
Plaats: Rhenoy  
Betreft: Specificaties werkzaamheden

## **RAPPORTAGE BOUWHISTORISCHE QUICKSCAN**

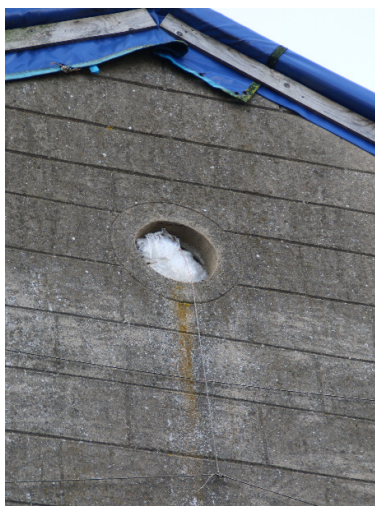
*Voorgevel*

Het gevelstucwerk van de Maalderij is in redelijke tot matige staat. Met name het stucwerk van de voorgevel, gepleisterd in blokmotief, is in redelijke staat. Hier is weinig verval van het stucwerk zichtbaar en scheurvorming is bijna niet aanwezig.

Zoals vermeld is er bijna geen schade aan het stucwerk van de voorgevel. Hier zal dus geen sprake zijn van vervanging van het stucwerk.

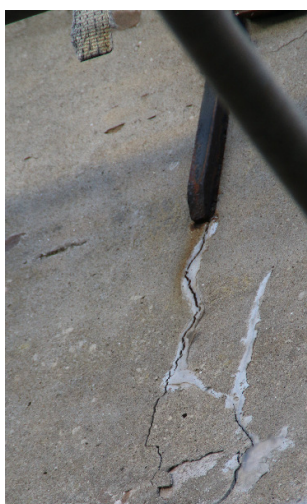
*Zijgevel*

De 2 zijgevels vertonen voornamelijk aan de bovenzijde wat verval van het stucwerk, waarschijnlijk veroorzaakt door de slechte staat van het dak. Tevens zijn er ter plaatse van de gevelankers scheuren in het stucwerk zichtbaar, waarschijnlijk veroorzaakt door de roestvorming van de gevelankers. Maar op de achtergevel is het verval van het stucwerk voornamelijk zichtbaar. Het metselwerk is voornamelijk bij de topgevel zichtbaar, de dekking door het stucwerk is hier niet meer aanwezig.

De scheuren in de zijgevels moeten constructief nagezien worden. Mogelijk is hier ook inboetwerk nodig van het achterliggende metselwerk. Bij de herstellingen van het stucwerk zal er goed gekeken worden naar de samenstelling van het huidige stucwerk en een passend materiaal gebruiken voor de herstellingen. Hierdoor zal het lappendekeneffect zo min mogelijk ontstaan. Tevens zijn de zijgevels voor een groot deel onttrokken aan het aanzicht vanaf de straatzijde.

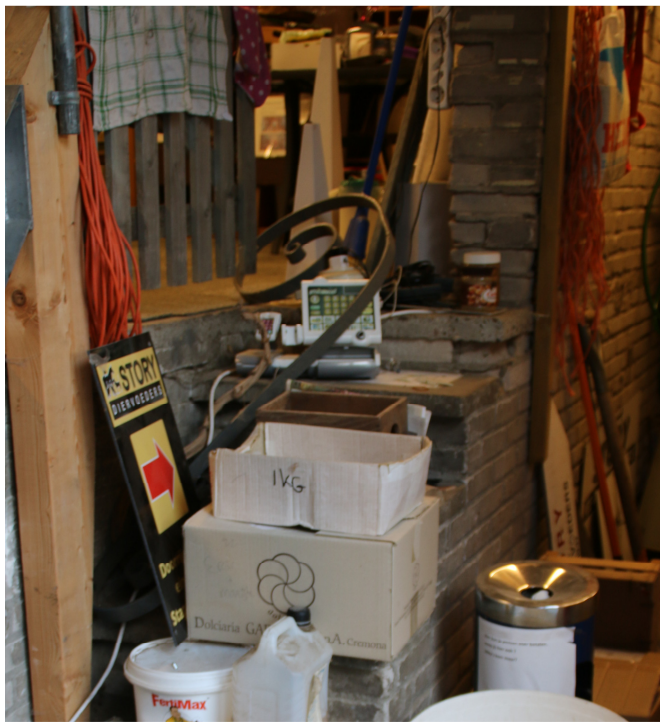
*Bestaande rechtermuur laadperron*

Het laadperron aan de achterzijde wordt als “footprint” gebruikt om de nieuwe keuken aan te brengen. De linkermuur, vanaf de achterzijde gezien, is reeds een buitengevel. Echter is de rechtermuur een steens binnenwand. Deze zal moeten worden verhoogd en geïsoleerd om als buitenwand te kunnen fungeren. De constructeur heeft hier nog niet naar gekeken, echter moet er aan deze wand zoveel aanpassingen uitgevoerd worden dat vernieuwen een betere optie blijkt.

Met het vernieuwen kan de wand als geïsoleerde spouwmuur worden uitgevoerd die dragend uitgevoerd wordt voor dragen van het dak. Door een geïsoleerde spouwmuur toe te passen is het toepassen van een voorzetwand niet meer nodig. De wand heeft geen monumentale waarde, conform waardestellingstekeningen.

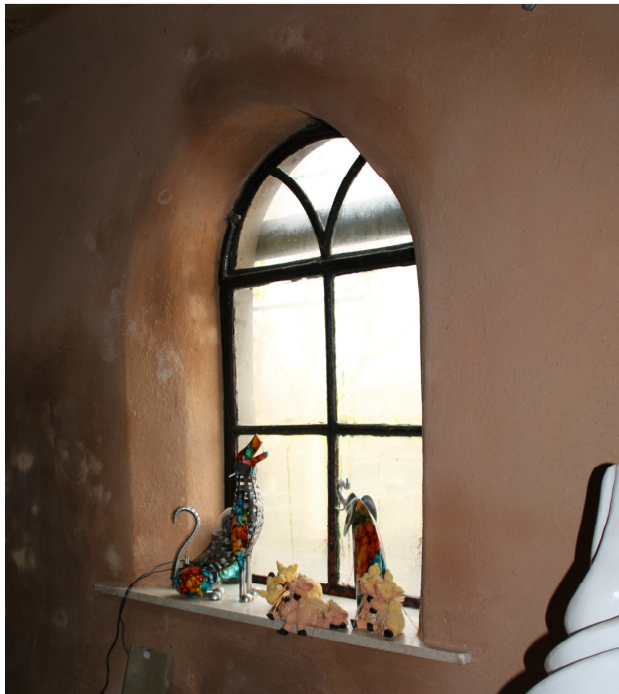
*Gevelkozijnen aanzicht binnenzijde*

De achterzetramen volgen de vorm van de stalen gevelkozijnen. Zoals vermeld worden de achterzetramen draaiend uitgevoerd i.v.m. het schoonmaken van de gevelkozijnen en de luchtverversing.

Firma Isoglas heeft slanke profielen voor de achterzetbeglazing. Tevens kan met kleurstellingen van het profiel en de wanden een aanzicht gecreëerd worden waarbij het profiel zoveel mogelijk wegvalt.

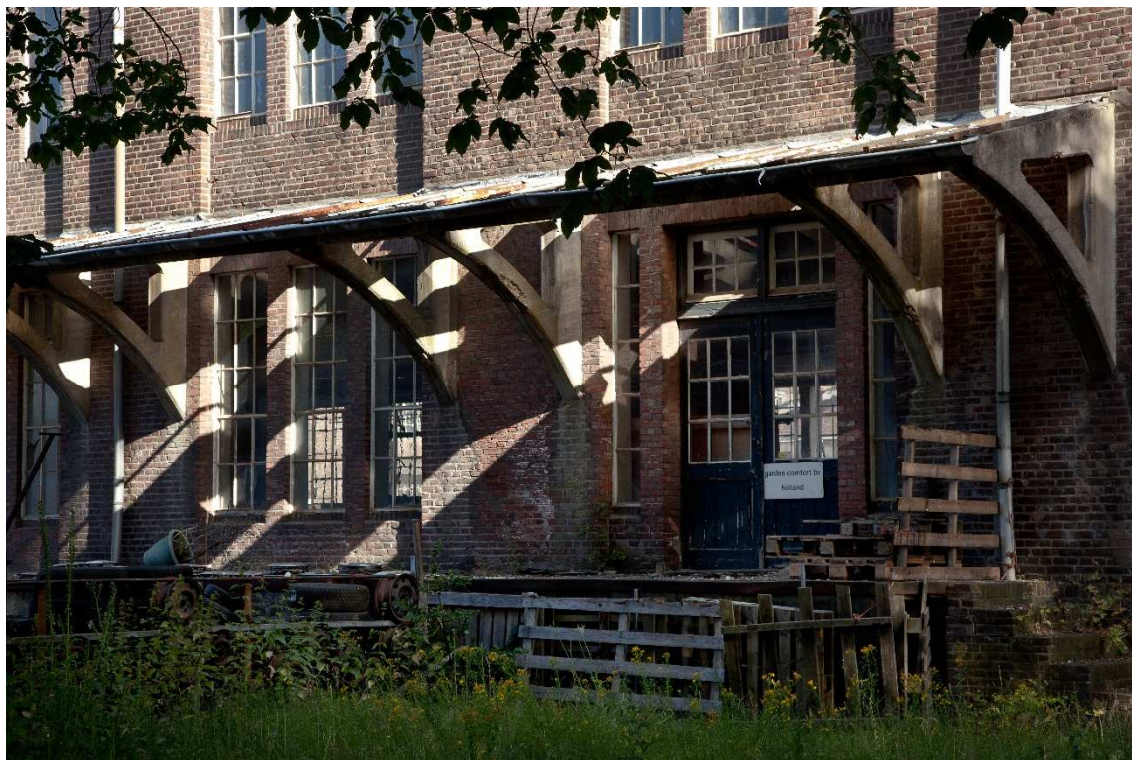
*Overkapping van een laadperron in Oisterwijk in beton. Vaak waren deze overkappingen in staal gemaakt.*

Het laadperron aan de westzijde maakt duidelijk onderdeel uit van de maalderijgeschiedenis. Voorgesteld wordt om hier weer een overkapping boven aan te brengen in de vorm van een schuin lessenaarsdak. In de ruimte hieronder wordt van dunne stalen profielen een serre gebouwd.

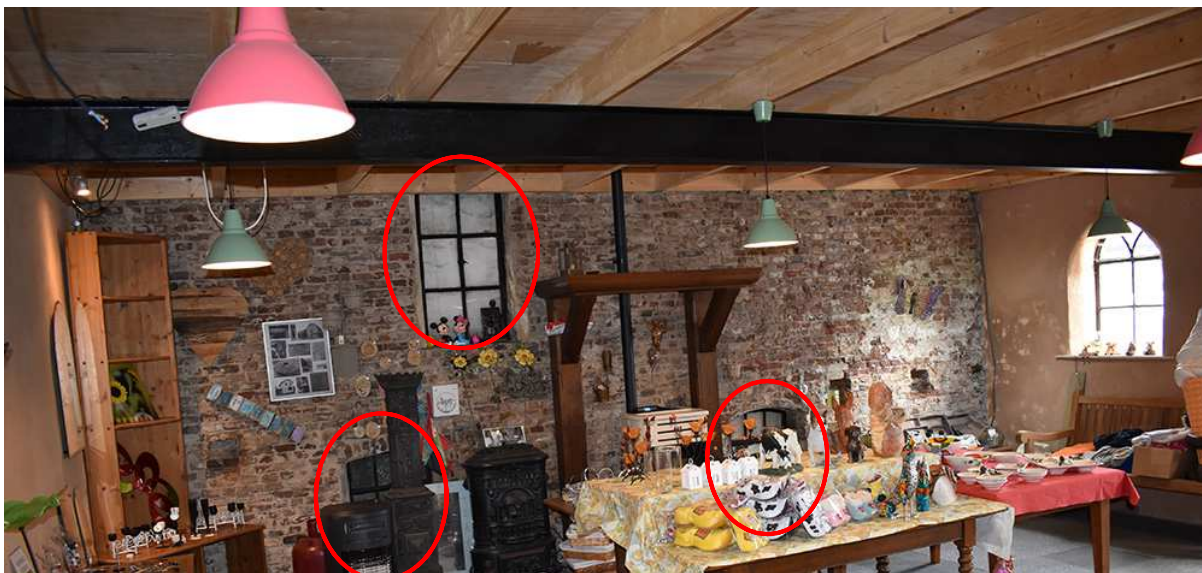
*De noordgevel in de woonkamer. De gietijzeren ramen zijn nu van buitenaf niet zichtbaar. Op de voorgrond de stalen moederbalk die nog origineel is. De kinderbalken zijn niet origineel en waarschijnlijk te licht voor de overspanning.*

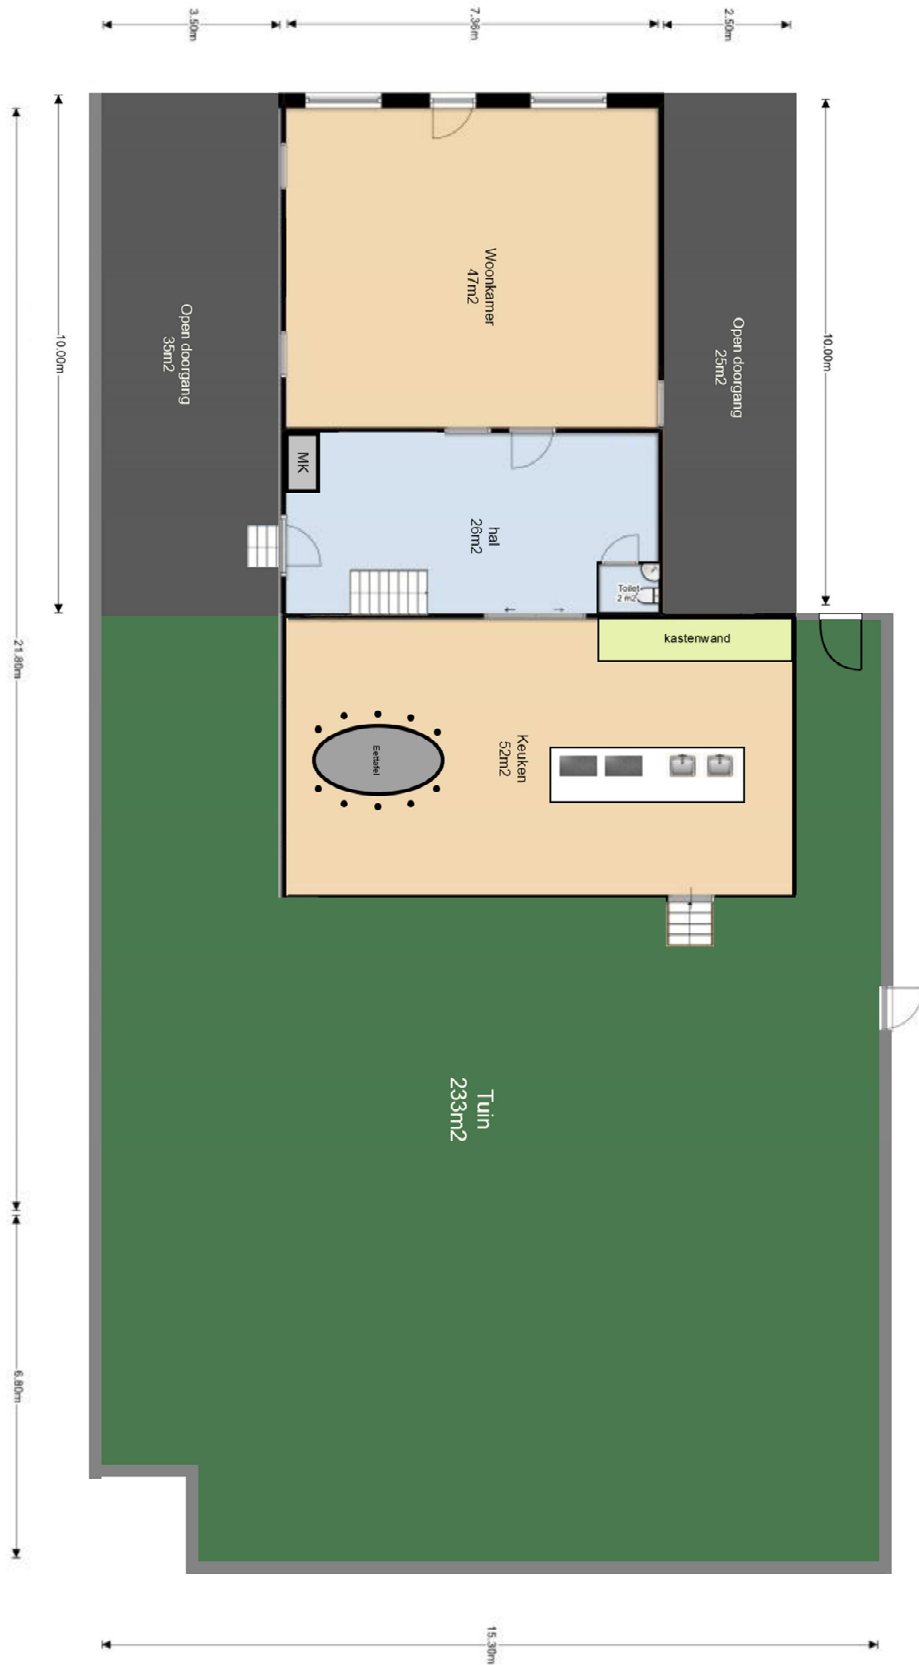
Begane Grond

Op de begane grond wordt aan de voorkant een woonkamer gerealiseerd. De hal blijft ongewijzigd en de hoofdingang komt aan de rechterzijde (noordzijde) van het gebouw. In de hal worden een toilet en een meterkast gerealiseerd. Tevens wordt hier de trap naar boven aangebracht. Daarnaast blijven oude elementen. Zoals de elektromotor in de hal behouden.

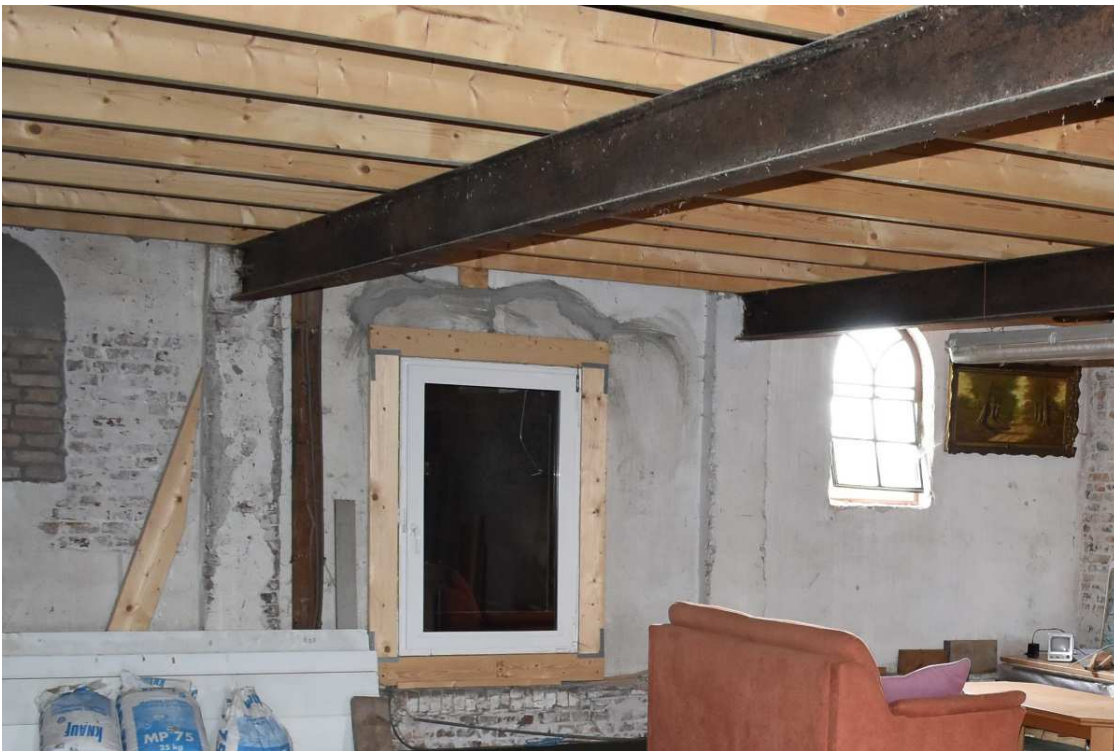
*De huidige situatie op de eerste verdieping*

Op deze verdieping worden 2 slaapkamers, een badkamer en een washok (wasmachine, droger etc) gerealiseerd. Ook hier wordt de plafondopbouw met stalen onderslagbalken, grenen kinderbalken en een grenen vloer gehandhaafd.

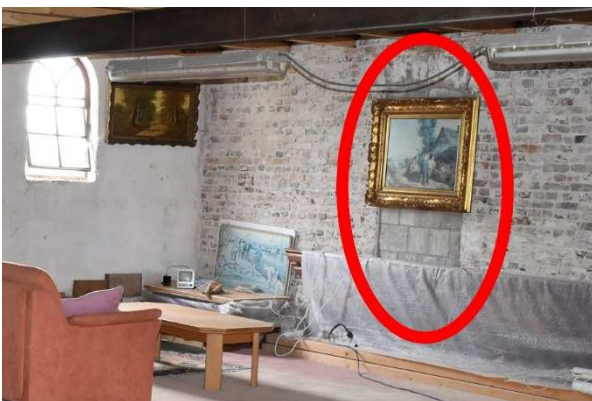
*De recent dichtgemetselde muuropening.*

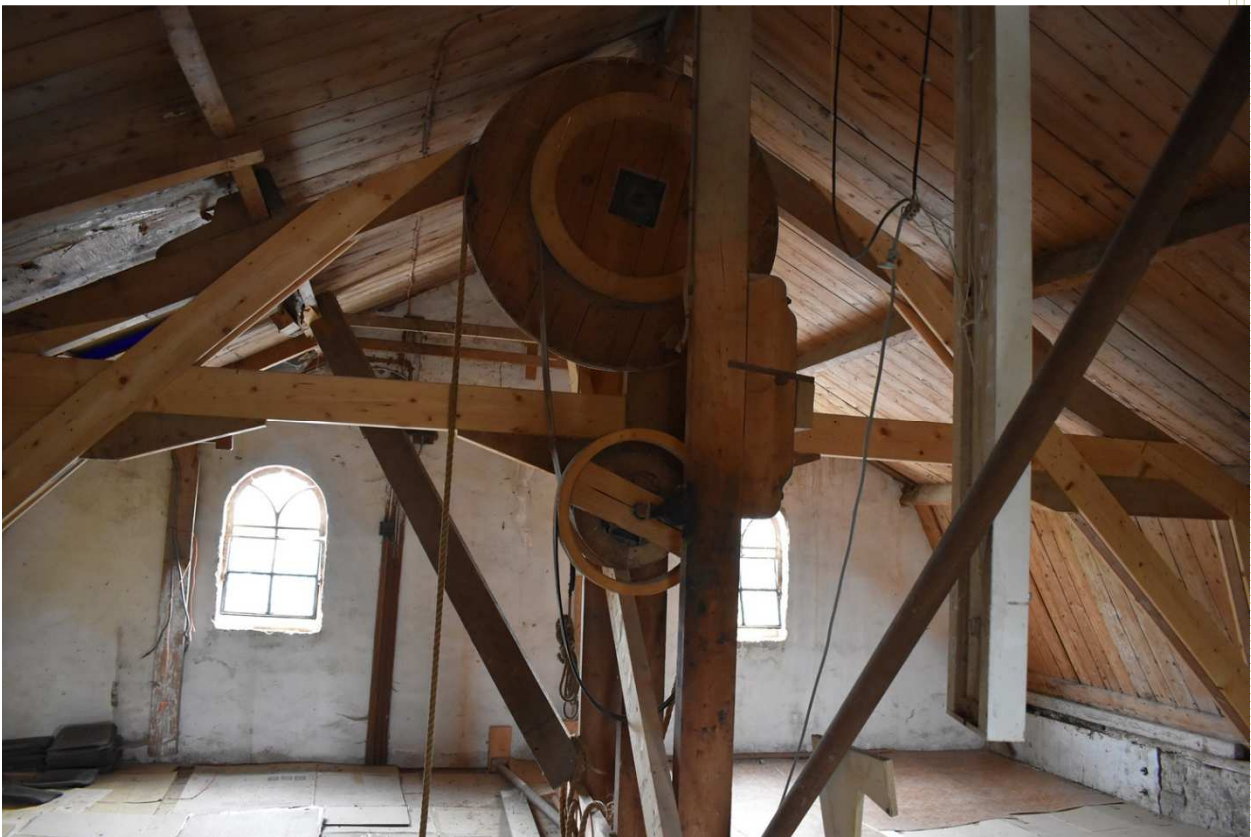
Het luiwerk onder de kap. De grote schijf is het gaffelrad. Het rondgaande gaffeltouw voor de handaandrijving van het hijswerk is ook nog grotendeels aanwezig.

De houten spanten, houten gordingen en het houten kapbeschot blijven volledig in het zicht gehandhaafd. Dit houtwerk wordt niet geschilderd of gebeitst. Ook het luiwerk met gaffelrad, pulleys en drijfriemen blijft gehandhaafd.

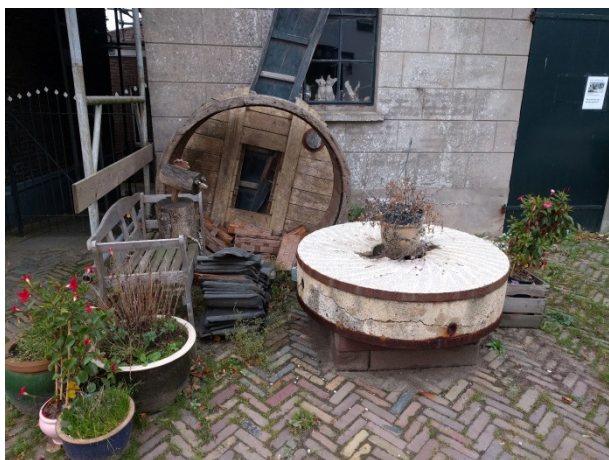
Voor de voorgevel is het erf bestraat met vijfduims klinkers (rood, geel, blauw gemêleerd) in keperverband. Een deel van het straatwerk is oud en kant uit de bouwtijd dateren. Voor de maalderij staat een 14der kunststeen loper (soort molensteen) en een oude steenkuip uit een stuk. Beiden zijn in de maalderij in gebruik geweest.

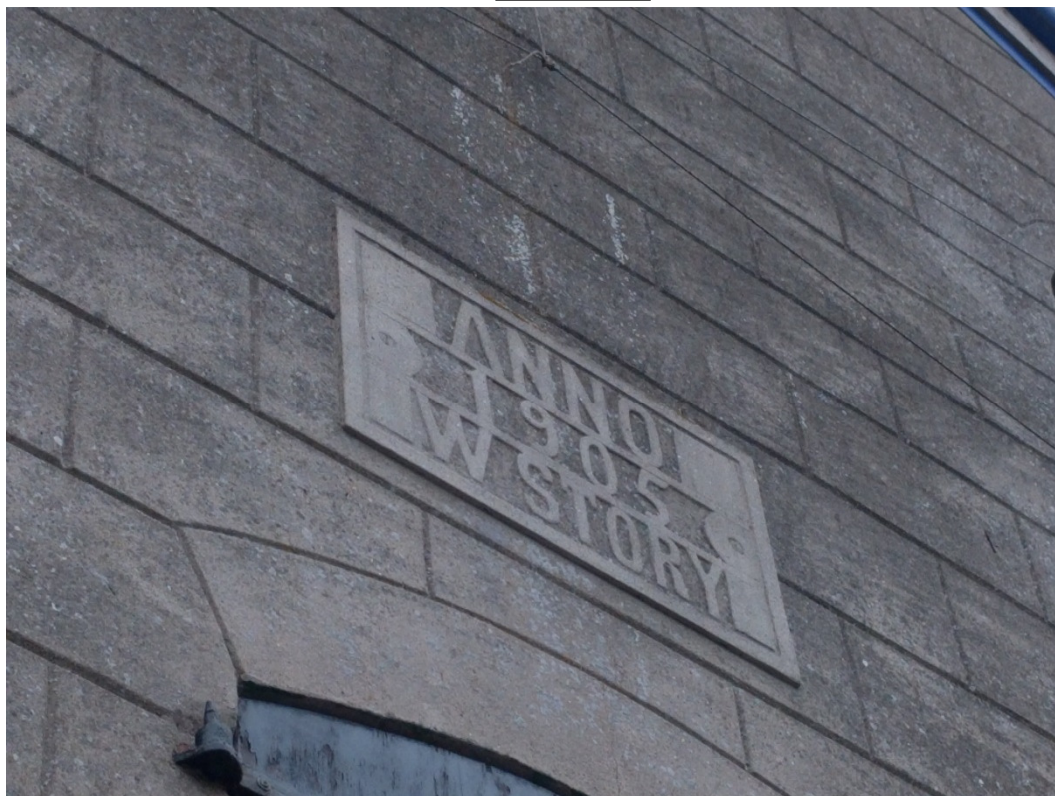
*De voorgevel is gepleisterd. De “gevelsteen” is in het pleisterwerk opgenomen.*

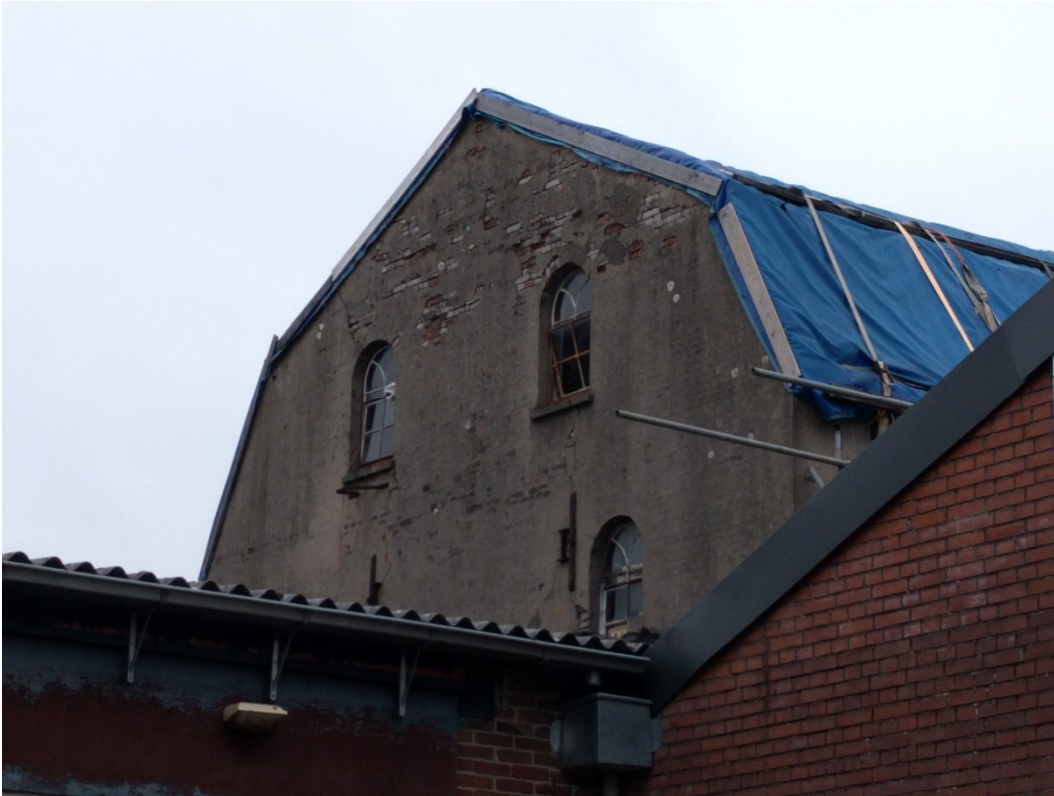
3 De achtergevel van het pand. De gietijzeren vensters zijn van hetzelfde type.

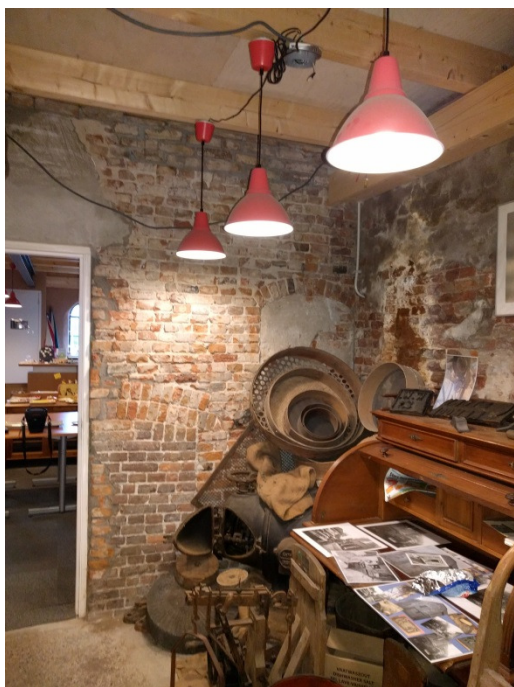
In de motorruimte staat de oude EMF elektromotor opgesteld. Deze is zeer waardevol. Op de muur zijn vele oliesporen zichtbaar. Vermoedelijk heeft hier eerst een petroleummotor of dieselmotor gestaan. Een onderzoek van het hinderwetarchief kan hier wellicht meer duidelijkheid in verschaffen. Er zijn sporen van diverse wijzigingen zichtbaar. In de tussenmuur zijn sparingen dichtgemetseld. Deze sparingen waren zeer waarschijnlijk voor een drijfriem gemaakt. De maalstoel was vermoedelijk aanvankelijk aan de westzijde van de maalruimte gesitueerd. Vanwege het recent aangebrachte stucwerk zijn er geen bouwsporen zichtbaar.

Later is aan de oostzijde een maalstoel geplaatst. De kassen van de balkkopen die het dek vormden, zijn nog duidelijk in het metselwerk zichtbaar. Tevens is de put voor de drijfriem aanwezig. De drijfriemen zijn 90 graden gedraaid. De afmetingen geven aan dat sprake was van een dubbele maalstoel met twee koppels molenstenen. Omdat sporen van roet en olie ontbreken, is deze dubbele maalstoel waarschijnlijk met de nog aanwezige elektromotor aangedreven.

*5. In de motorruimte zijn sporen van dichtgemetselde gevelopeningen zichtbaar. Vermoedelijk is de maalderij is het verleden ingrijpend verbouwd. Van 1 koppel stenen ging men naar 2 koppels. Hierdoor heeft men de verbrandingsmotor moeten vervangen door een zwaardere elektromotor.*

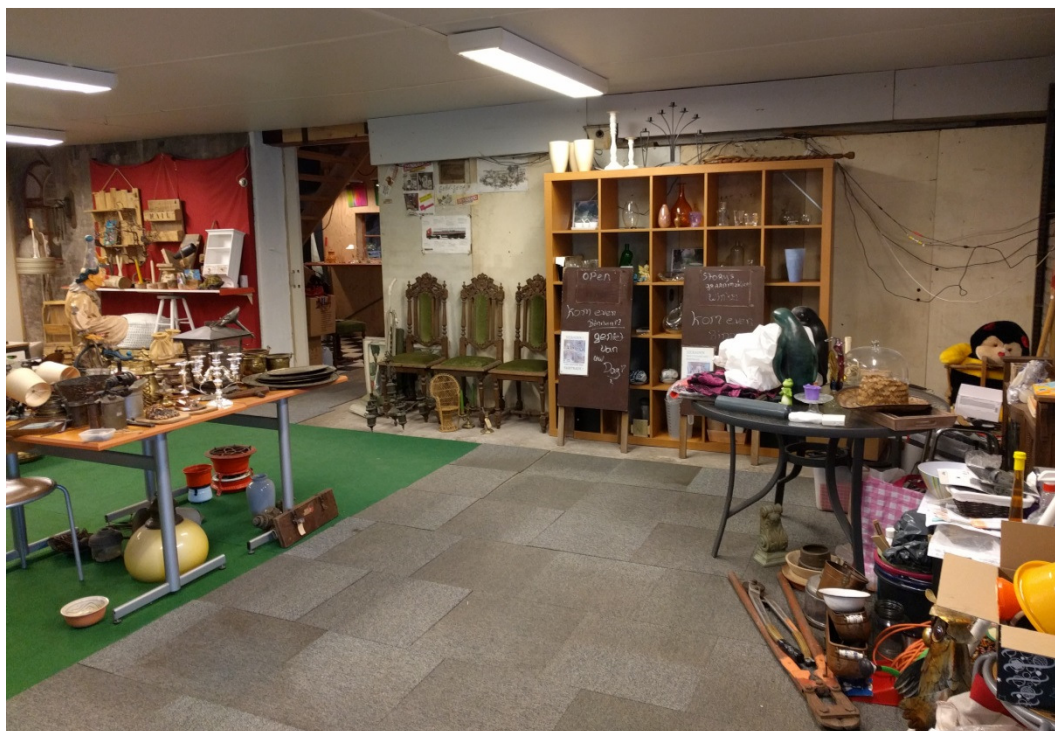
6. Het hoge deel van de winkelruimte. Een eventuele overkapping is aan het zicht onttrokken.

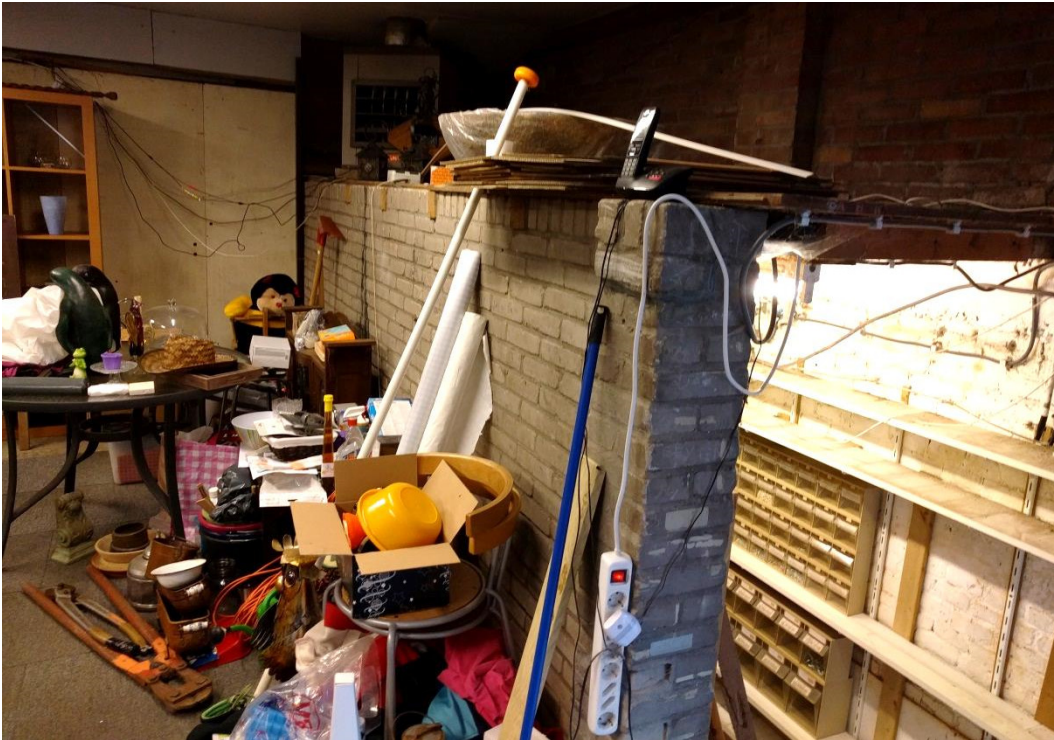
In het pand is een verhoogd deel ofwel laadperron opgenomen. De vloer is van stampbeton en de muren van Waalformaat kalkzandsteen. Als metselmortel is een portlandcement gebruikt. In het grijze verleden werden kalkzandsteenmuren wel vaker voor buitentoepassingen gebruikt. De verwerking valt mee. Waarschijnlijk heeft er een groot afdak boven het laadperron gezeten. Bouwsporen hiervan zijn op dit moment vanwege de vele aftimmeringen niet zichtbaar. Toen de winkelruimte werd gebouwd, verviel de functie van laadperron.

7 De zijmuren van het laadperron zijn van kalkzandsteen.

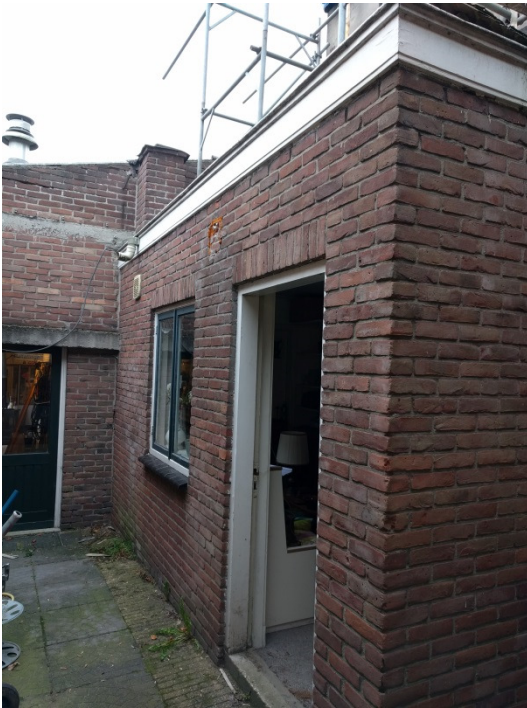
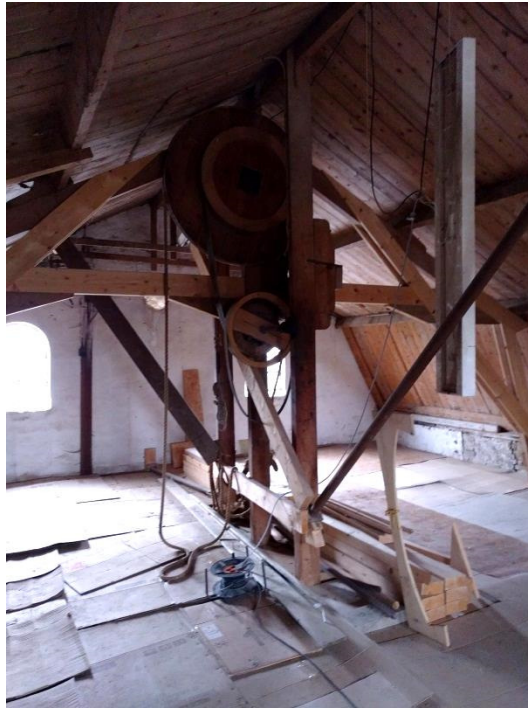
9 Links het kantoor dat op de plaats van de oude uitlaat en koeling van de motor is gebouwd.

10. Op de zolder onder de kap staat het oude luiwerk opgesteld.

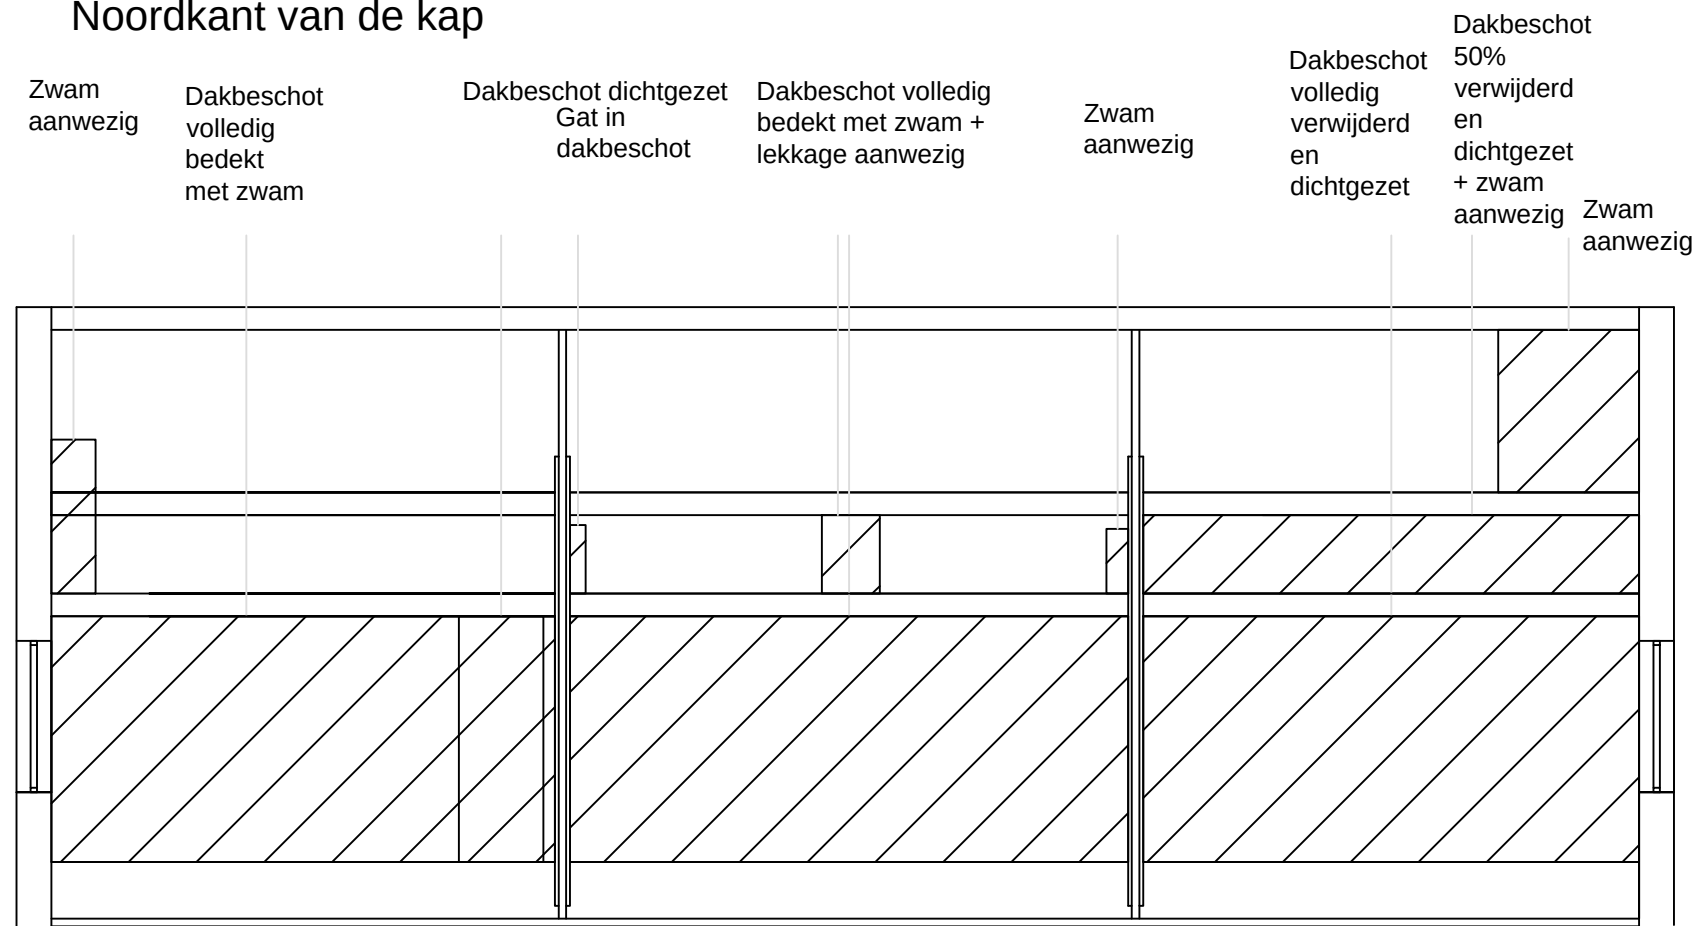
## Schadebeeld dakbeschot

Noordkant van de kap

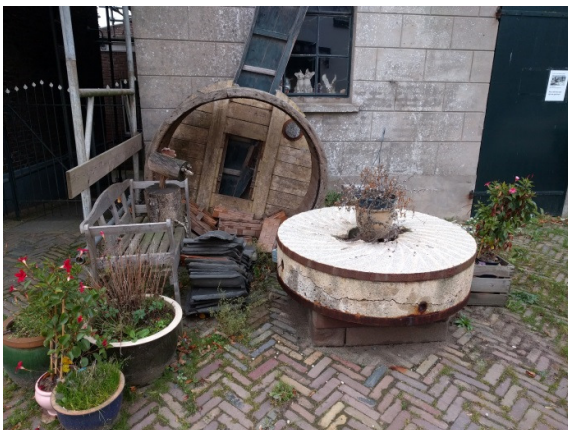
Voor de voorgevel is het erf bestraat met vijfduims klinkers (rood, geel, blauw gemêleerd) in keperverband. Een deel van het straatwerk is oud en kant uit de bouwtijd dateren. Voor de maalderij staat een 14der kunststeen loper (soort molensteen) en een oude steenkuip uit een stuk. Beiden zijn in de maalderij in gebruik geweest.

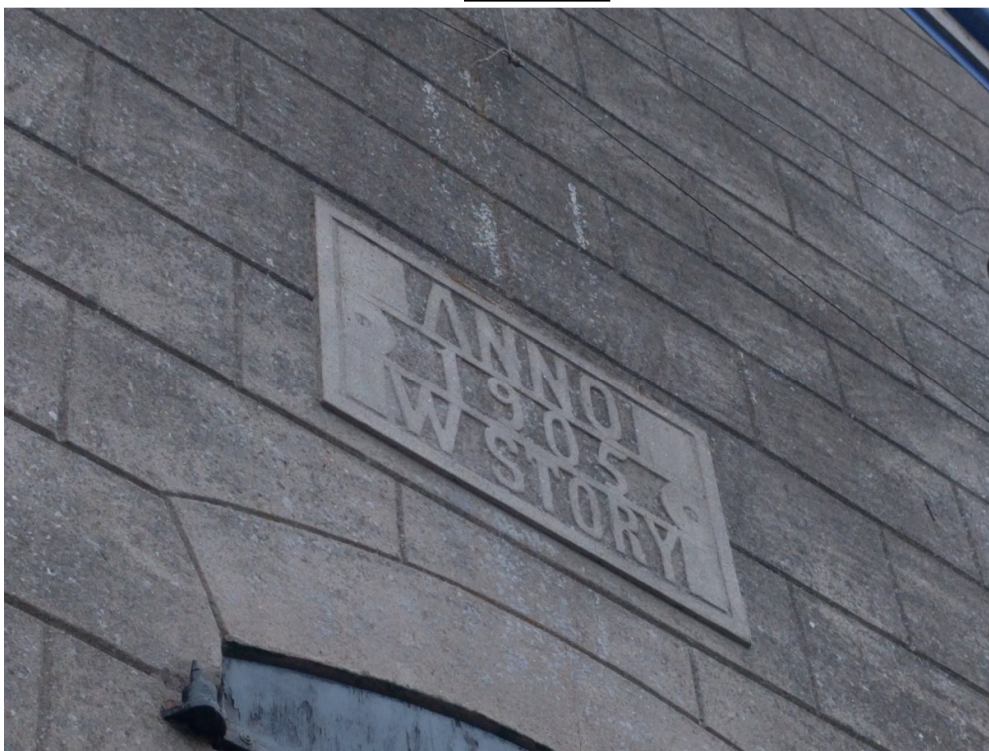
*De voorgevel is gepleisterd. De "gevelsteen" is in het pleisterwerk opgenomen.*

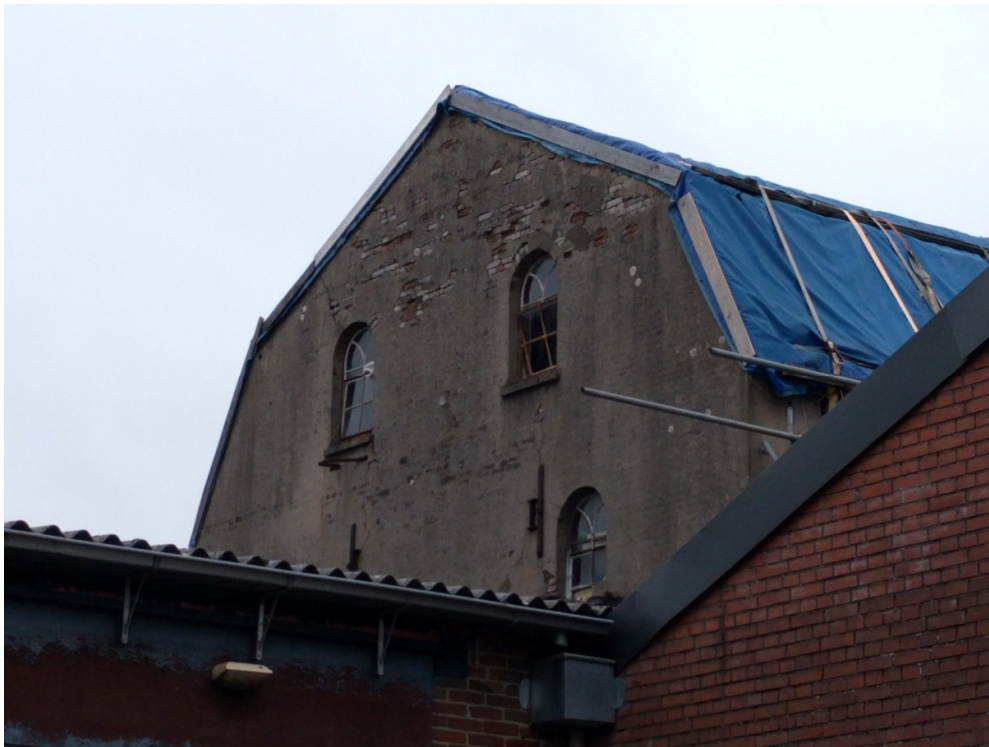
*3 De achtergevel van het pand. De gietijzeren vensters zijn van hetzelfde type.*

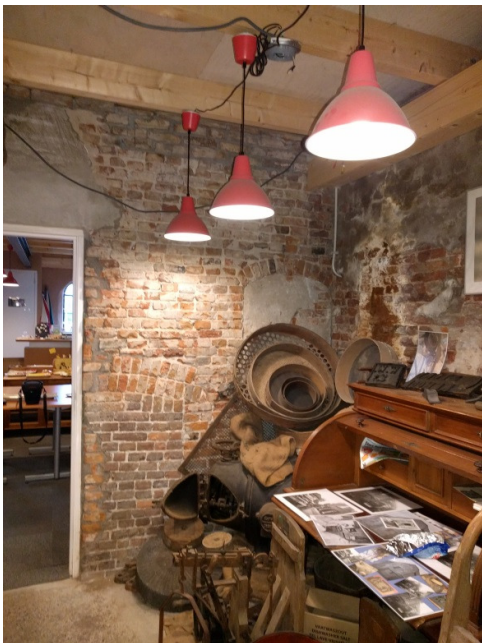
*5. In de motorruimte zijn sporen van dichtgemetselde gevelopeningen zichtbaar. Vermoedelijk is de maalderij is het verleden ingrijpend verbouwd. Van 1 koppel stenen ging men naar 2 koppels. Hierdoor heeft men de verbrandingsmotor moeten vervangen door een zwaardere elektromotor.*

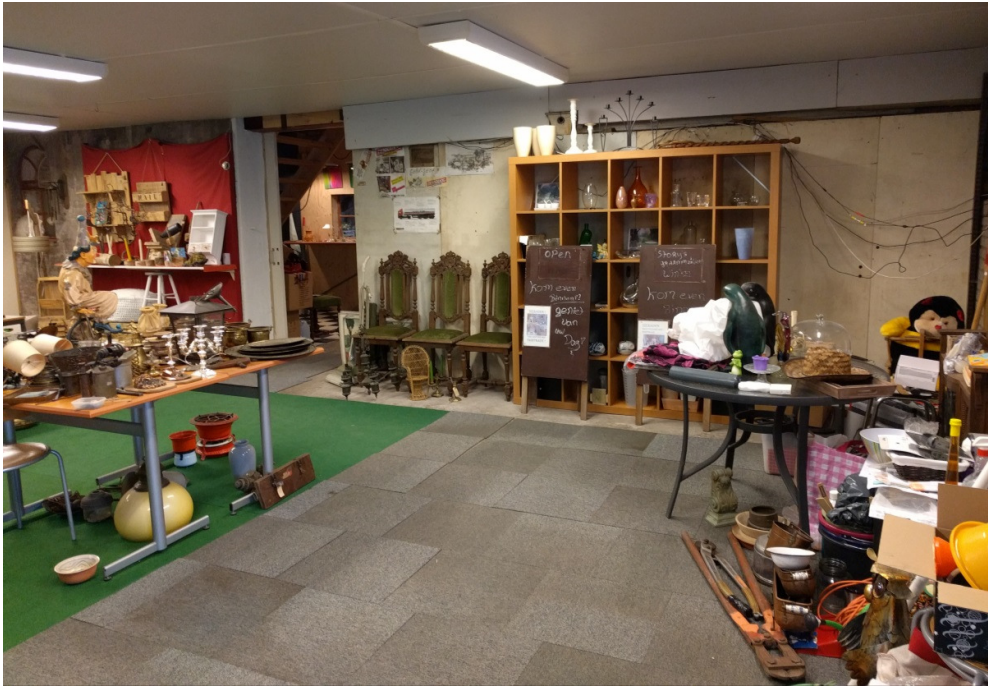
6. Het hoge deel van de winkelruimte. Een eventuele overkapping is aan het zicht onttrokken.

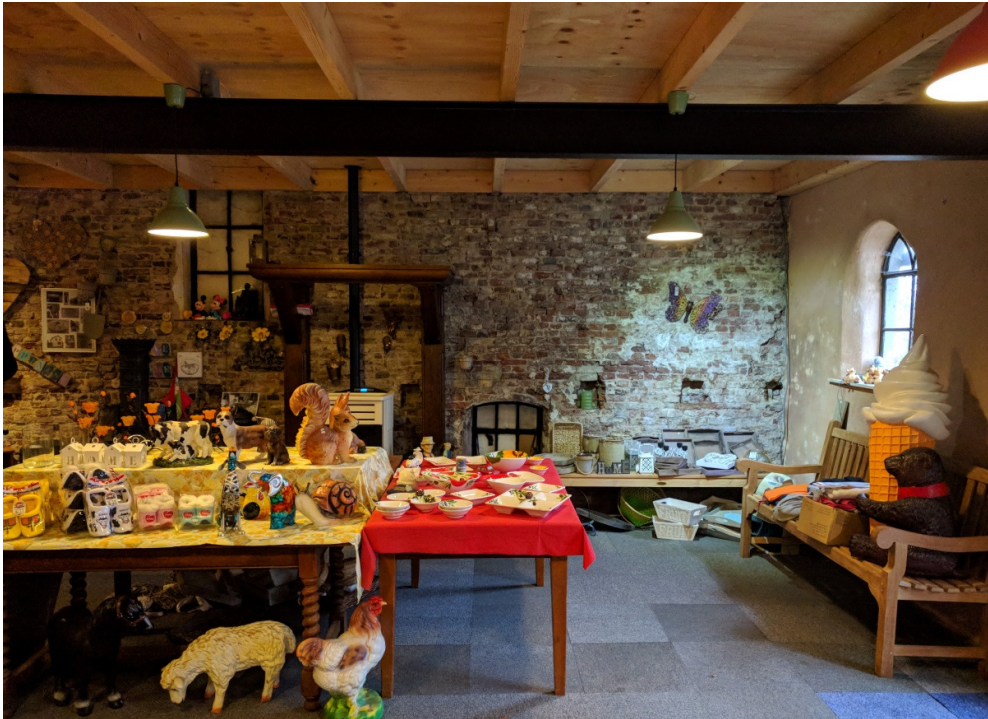
8 De kassen van de maalstoel zijn in de rechter zijgevel duidelijk zichtbaar. Het lage raam heeft in de kelder onder de maalstoel gezeten. Duidelijk is zichtbaar dat dit raam later is aangebracht.

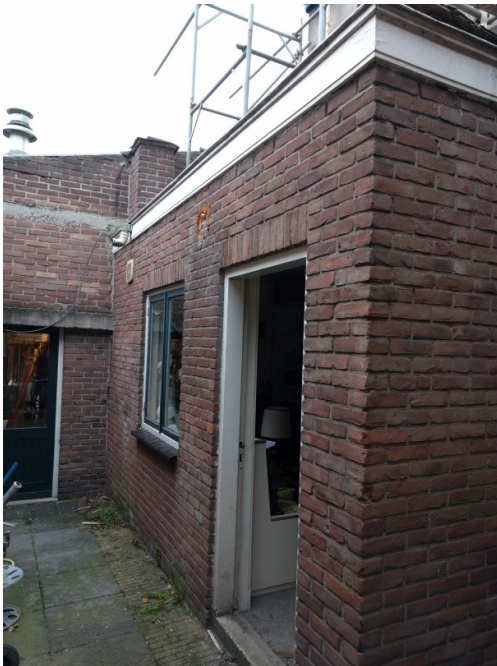
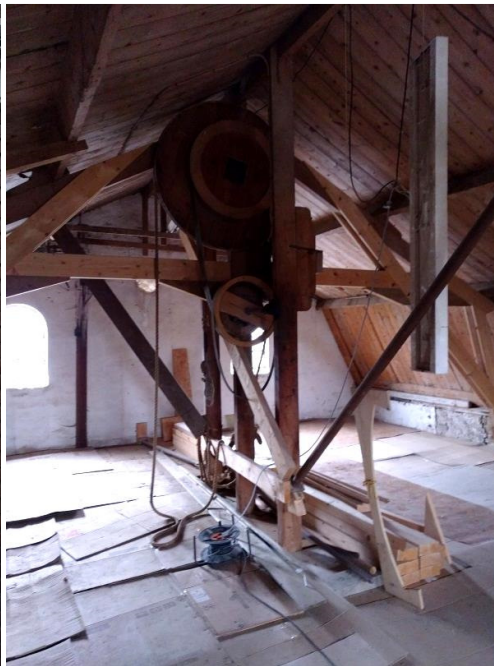
9 Links het kantoortje dat op de plaats van de oude uitlaat en koeling van de motor is gebouwd.

10. Op de zolder Onder de kap staat het oude luiwerk opgesteld.

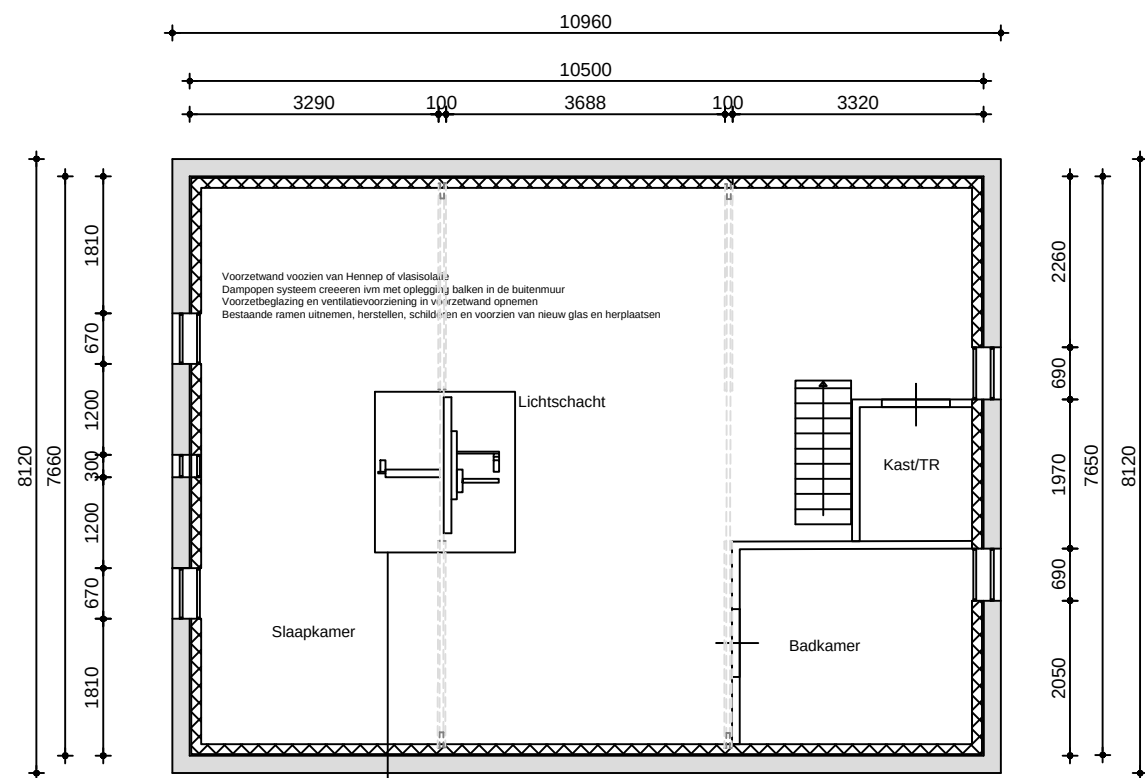
2e verdieping

Raveling in balklaag,  
conform opgave constructeur n.t.b.

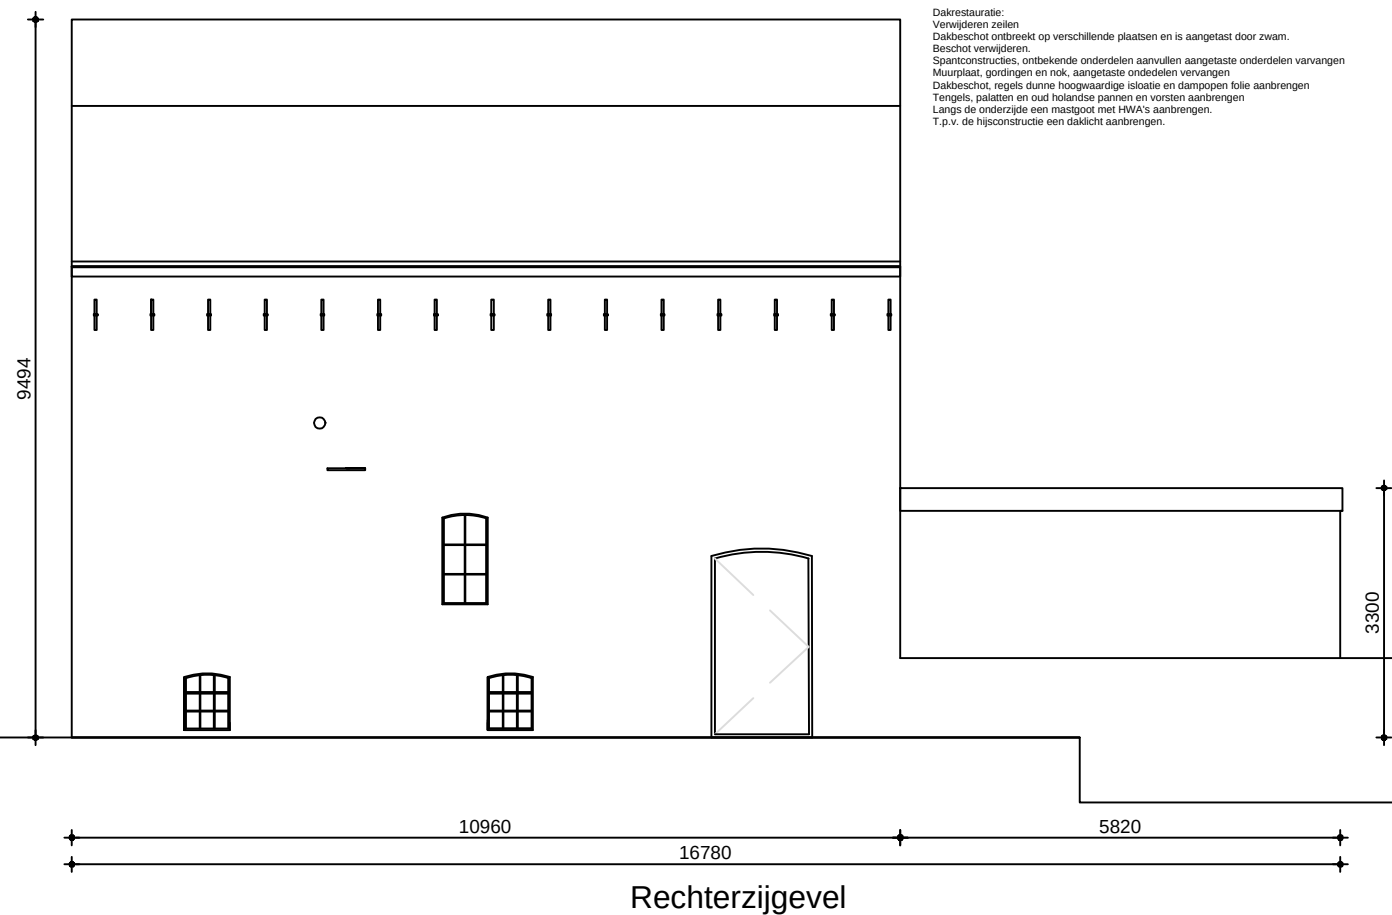
Dakrestauratie:  
Verwijderen zeilen  
Dakbeschot ontbreekt op verschillende plaatsen en is aangetast door zwam.  
Beschot verwijderen.  
Spantconstructies, onbekende onderdelen aanvullen aangetaste onderdelen vervangen  
Muurplaat, gordingen en nok, aangetaste onderdelen vervangen  
Dakbeschot, regels dunne hoogwaardige isolatie en dampopen folie aanbrengen  
Tengels, palatten en oud holandse pannen en vorsten aanbrengen  
Langs de onderzijde een mastpoot met HWA's aanbrengen.  
T.p.v. de hijsconstructie een daklicht aanbrengen.

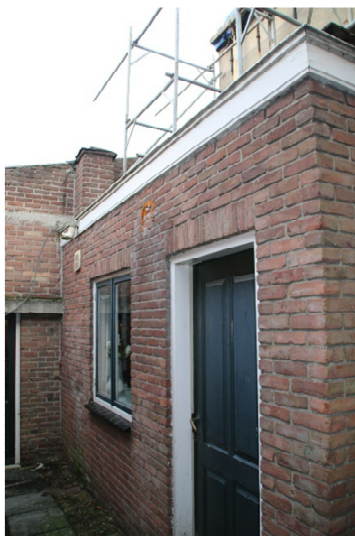
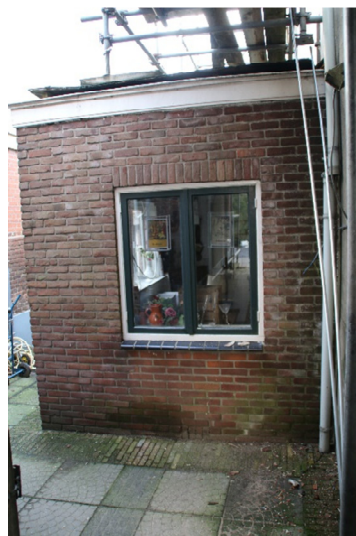
## Dakvlak 2

| Locatie | K Omschrijving | Gebrek | Advies | Hvhd | Ehd | Stabu |
|---|---|---|---|---|---|---|
| <b>A-DK3-01</b><br>A-DK3-01<br>A-DK3-01 | <b>Dakconstructies, kappen</b><br>Vlak dakoppervlak (bitumen)<br>Houten kapconstructie | De houten kapconstructie is niet gecontroleerd | Wij verwachten geen werkzaamheden | 11,25 | M2 | |

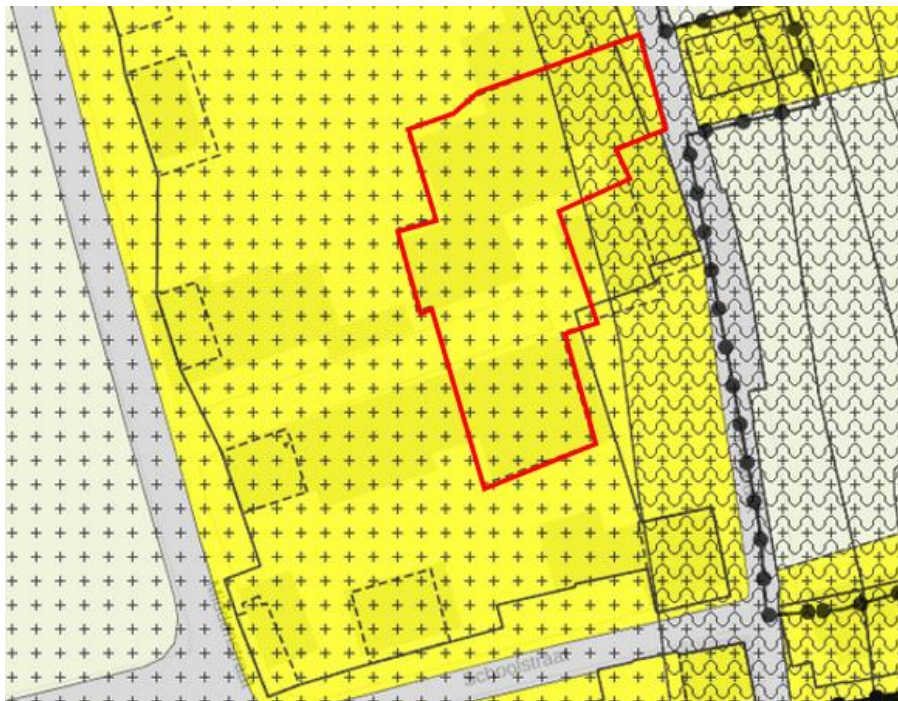
Op de afbeelding hieronder is een uitsnede van het geldende bestemmingsplan "Kern Rhenoy 2013" opgenomen. Hierop is te zien dat het perceel is bestemd met de enkelbestemming 'Wonen', maar de aanduiding 'specifieke bouwaanduiding – hoofdgebouw' ontbreekt.

Uitsnede uit het bestemmingsplan "Kern Rhenoy 2013", plangebied rood omkaderd
