Besluit verlening omgevingsvergunning uitgebreid

Op 31 oktober 2018 ontvingen wij van u een aanvraag omgevingsvergunning. De aanvraag omgevingsvergunning gaat over een restauratie en herinrichting van het rijksmonument de maalterij op het adres Lingedijk 68 in Rhenoy. In deze brief leest u ons besluit en wijzen wij u op enkele andere zaken.

Projectnummer: 141-01  
Project: Lingedijk 68  
Plaats: Rhenoy  
Betreft: Specificaties werkzaamheden

## **RAPPORTAGE BOUWHISTORISCHE QUICKSCAN**

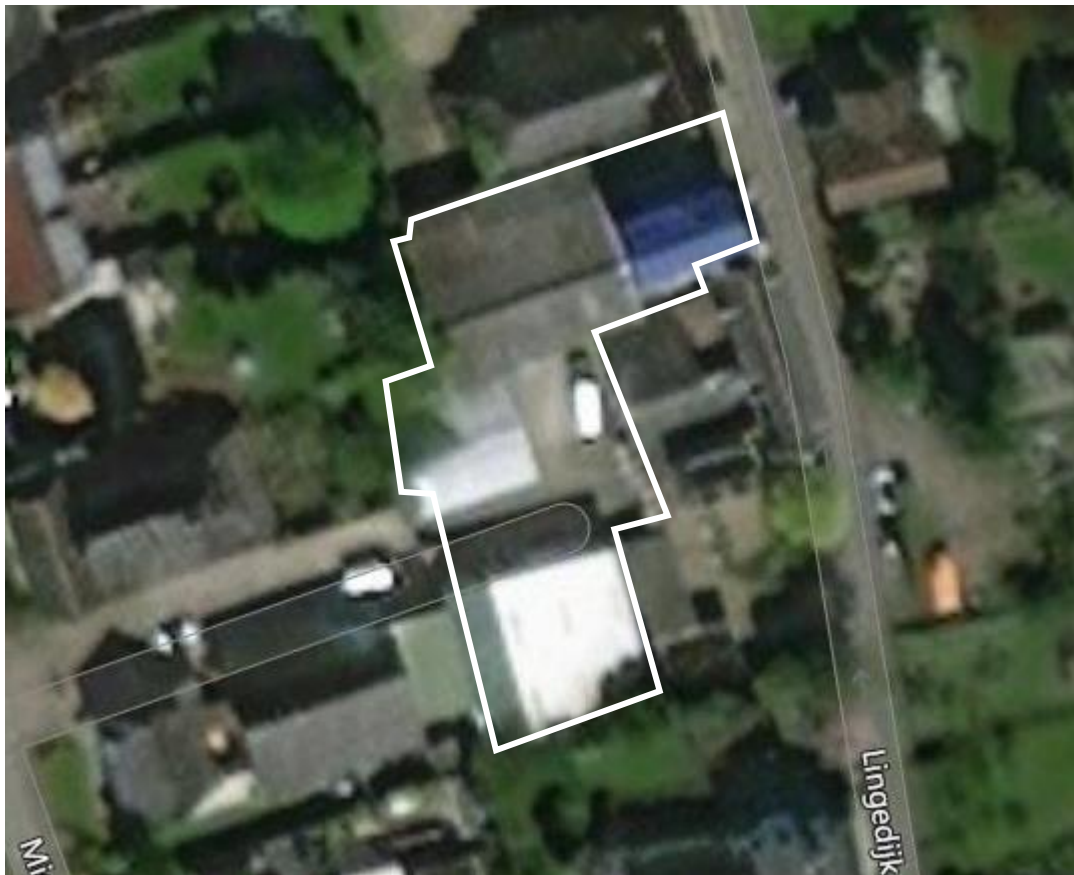
Ter plaatse van het perceel Lingedijk 68 is de bebouwing aanwezig van een voormalige groothandel in diervoeders. Het perceel is in onbruik geraakt en recentelijk aangekocht door de huidige eigenaren. Aan de noordzijde is een monumentaal pand aanwezig in de hoedanigheid van een pakhuis. Aan de achterzijde van het pand bevindt zich een schuur, tegen het monument aangebouwd. In de zuidelijke punt is eveneens een schuur aanwezig welke gebruikt werd voor opslag van het bedrijf. Tussen de genoemde bebouwing is een binnenplaats gelegen.

*Huidige situatie van het perceel aan de Lingedijk 68 (bron: bing maps)*

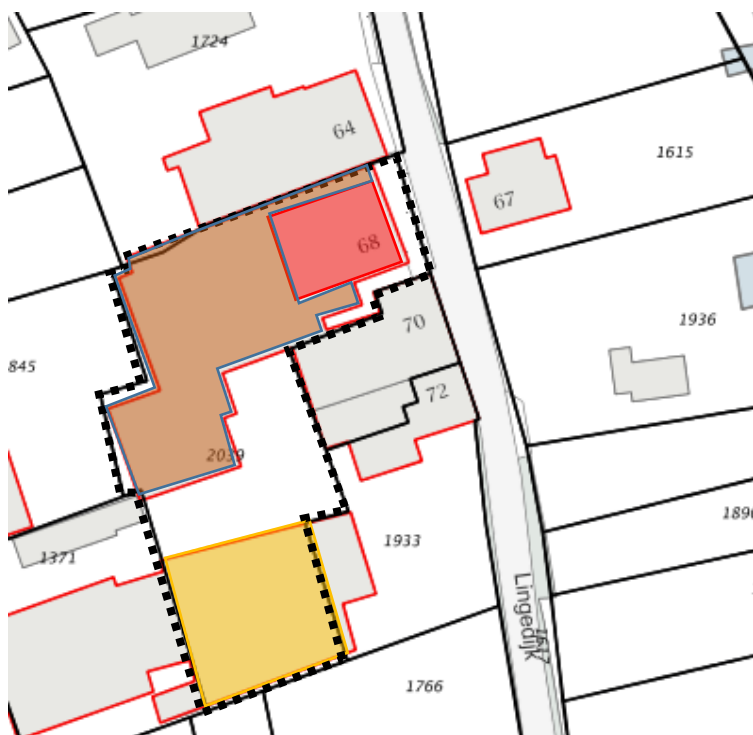
De initiatiefnemer is voornemens om te gaan wonen in het monumentale hoofdgebouw op het perceel. Hiertoe worden alleen inpandige verbouwingen verricht. De schuur direct ten westen heeft geen monumentale waarde en zal worden gesloopt. De meest zuidelijke schuur op het perceel blijft behouden voor een niet-woonfunctie, te weten inpandige statische opslag. Op navolgend kaartbeeld is te zien welke bebouwing behouden blijft en wordt gesloopt. De rode arcering geeft het te behouden en bewonen monument weer. De bruine arcering betreft de te slopen schuur. Tenslotte betreft het geel gearceerde deel de schuur die behouden blijft voor inpandige opslag. Voor een opsomming van welke werkzaamheden er precies worden uitgevoerd wordt verwezen naar het overzicht van onderhoudswerkzaamheden en andere bouwwerkzaamheden in bijlage 1.

Toekomstige situatie Lingedijk 68 Rhenoy: Rood = toekomstige woning in het monument; Geel = inpandige opslag; Bruin = te slopen schuur
